CONTRATO DE OBRA: No. 69

OBJETO: CONSTRUCCIÓN CANALIZACIÓN DE CAUCES: QUEBRADA LA FLORA Y LA IGLESIA PARTE ALTA E INTERCEPTORES:  
LA FLORA II Y LA IGLESIA ALTA MUNICIPIO DE BUCARAMANGA

CONSORCIO LA FLORA 2023  
GESTION SOCIAL  
ACTA DE VECINDAD

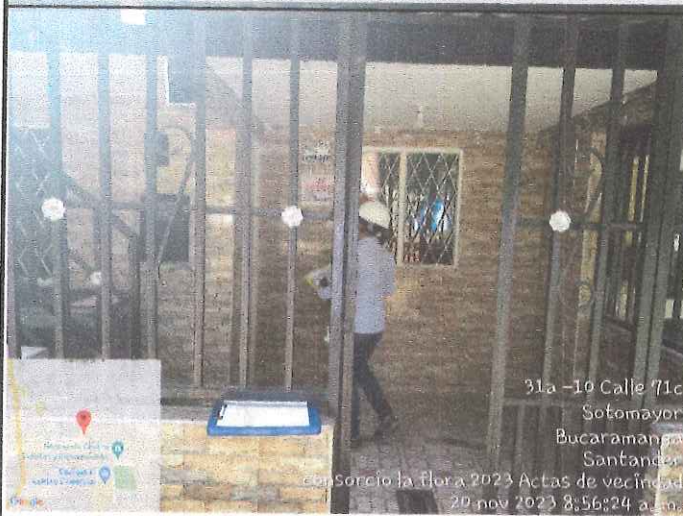
31a -10 Calle 71c  
Sotomayor  
Bucaramanga  
Santander  
consorcio la flora 2023 Actas de vicindad  
20 nov 2023 8:56:24 a.m.

Cerramiento Muro con acabado en Ceramica en Buenos estado, con refuerzo, piso en Ceramica con desgaste por uso. Fachada Muros con Ceramica de piso o techo en Buenos estado, puerta pintada funcional. Ventana abierta con vidrios en Buenos estado. Salas: piso en baldosa de 30x30 con desgaste por uso, muros en estuco y pintura en verde con manchas feas o grietas. Paredes platas en Buenos estado.

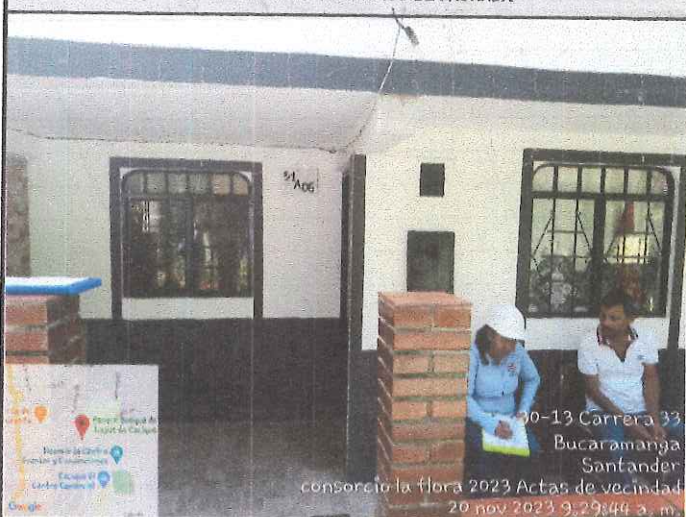
buen estado, piso en travertino tipo piedra de 10 x 10 cm cada 99 cm por do. muros con asbesto en puerta, muros en chape y faja de 216 mts. muros y sanitarios en buen estado. piso en baldosa en buen estado solo despegado por el.

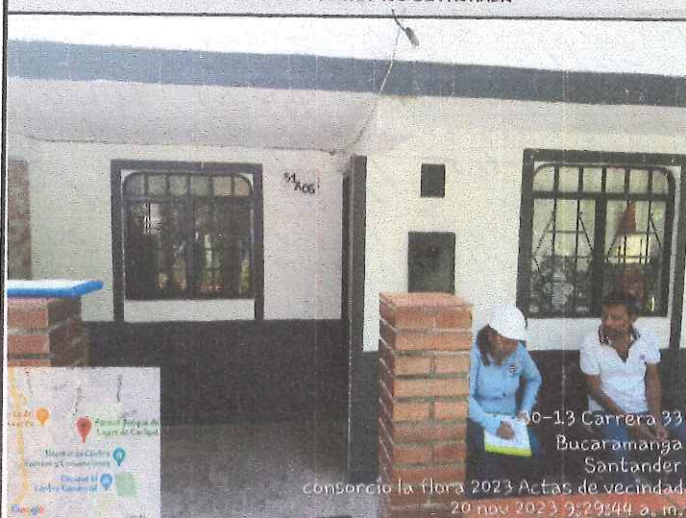
30-13 Carrera 33  
Bucaramanga  
Santander  
consorcio la flora 2023 Actas de vecindad  
20 nov 2023 9:29:44 a. m.

Reparación en la fachada a la vista de 90cm de altura con desgaste por uso. Pero en reparación de tipo piguero de 50x50 con desgaste por uso, fachada con albañilería de adobe en enchape de los muros de estuco y gesso. Columnas de 25x25, vigas de 20x25 para refuerzo horizontal. Ventanas reemplazadas por aluminio en buen estado pero en fachada por reparación por cambio de albañilería, muros en estuco y pintura.

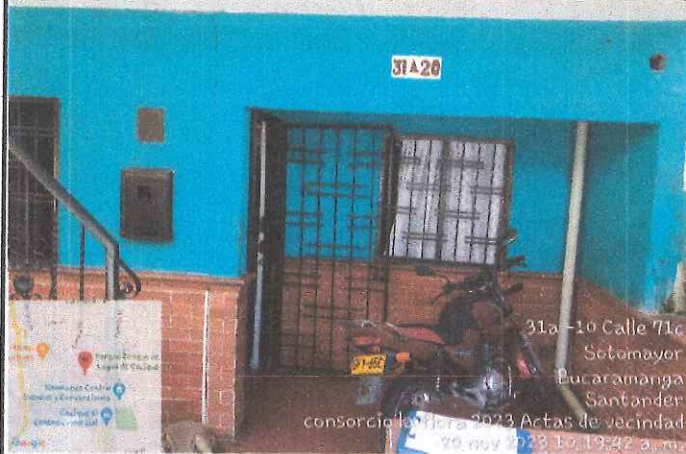
Cerramiento foi muro afuera de 7,40 mts con tabla la gres con des gasta por uso. piso en  
tabla la gres con des gasta por uso. Muros con fachada vista afuera de 4,10 mts  
muros muros en piso gres y pintura. puerta metalica en parte funcional vidrios  
veredas abatible. Sala y por lo en baldosa con des gasta por uso. muros en estructura y  
pintura con des gasta por uso de pintura en O por lo en gres. Columnas y  
tunkut
