CONTRATO DE OBRA: No. 69

CONSTRUCCION CANALIZACION DE CAUCES: QUEBRADA LA FLORA Y LA IGLESIA PARTE ALTA E INTERCEPTORES:  
LA FLORA II Y LA IGLESIA ALTA MUNICIPIO DE BUCARAMANGA

CONTRATO DE INTERVENTORIA No. 85

| ACTA DE VICINIDAD | | | PAGINA | 1 de 3 |

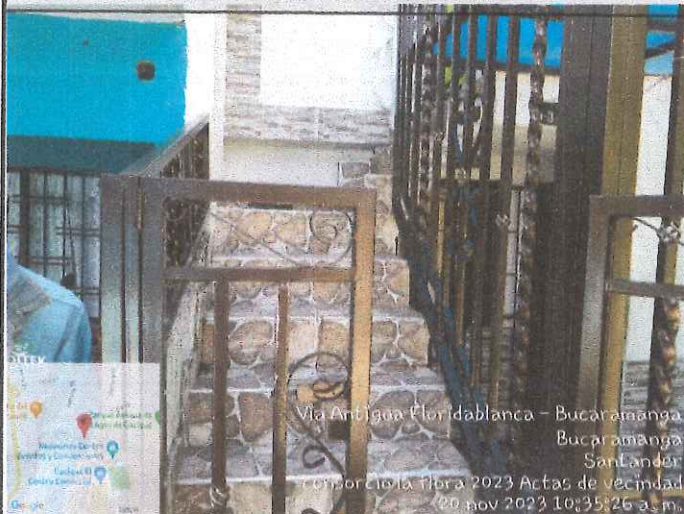
REGISTRO FOTOGRAFICO DE FACHADA

puerta principal metálica funcionando. Ventana metálica y vidrios en buen estado. pccoso 2. Segundo piso con losa en concreto tipo piedra con despiece por cho y perdidos en algunas partes, por lo que se reemplazó en plan hoy se se finalizó. Salvo piso en voladizo de 45 x 45 con despiece por cho. plan en este caso y pintura no se cuadraron fajas o grutas. Color rojo en dry boll. Holo fue para 1, 2, 3 - puerta en madera funcional, plan en gesso y pintura.

No se encuentran fensas o griles. Pisos en baldosa de 35x35 con desagge por piso.  
Cocinas: pisos con gulepiales hasta altura de 60cm, pisos en galep en buen  
estado, piso en baldosa con desagge por piso. Paredes: pinto en tablar grues  
con desgate por piso, pisos en fiso y pintura con rebo por expa dora  
en la tie parte, lavabo pre gulepiales en cambio ex curfina con desagge  
por piso. Lavabos, en piso exterior en buen estado, baño: pinto en  
pladon gulepiales, pisos en galep de pto a techo en buen estado, piso  
en baldosa con desgate por piso. Sanitario en buen estado.

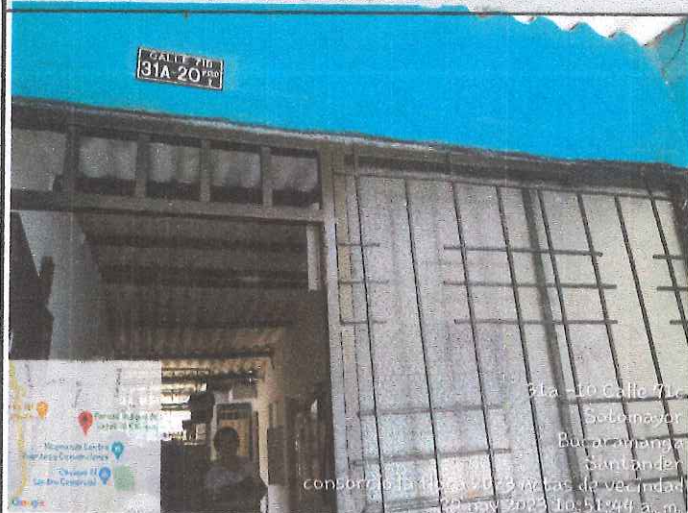
**REGISTRO FOTOGRAFICO DE FACHADA**

ACCESO a Segundo piso Escaleras en gránito y tablas greas Condesgate por cho. y alero de 80 cm. piso en baldosa de 45x45 Condesgate por cho. para esta refutación. Sala: piso en baldosa de 45x45 Condesgate por cho. pisos en alero y pintura para el cimiento fisuras o grietas. Aljibe y aleros de 80 cm y vidrios en alero. Habitación 1, 2 y 3, puerta de entrada

Paredes, pisos en tableros de gres con desgoste por uso. Paredes en  
estuco y pintura no se encuentran fijas o grises, placa nueva  
en buen estado, ventanas blancas nuevas con decoración y vidrios en  
buen estado. Cocina: Salpicadero altura de 80 cm en buen estado. Pisos  
en cemento con acabado en baldosa con desgoste por uso. Patio:  
pisos en tableros de gres con desgoste por uso. Paredes en Friso  
y pintura no se encuentran fijas o grises, placa prefabricada  
afectación por golpe en epide. Baño: Paredes blancas, decoración  
nueva con enchape a 14x16 cm. Sanitario y lavamanos en buen  
estado. Piso con afectación leve y desgoste por uso el acabado en  
baldosa. Placa en buen estado.

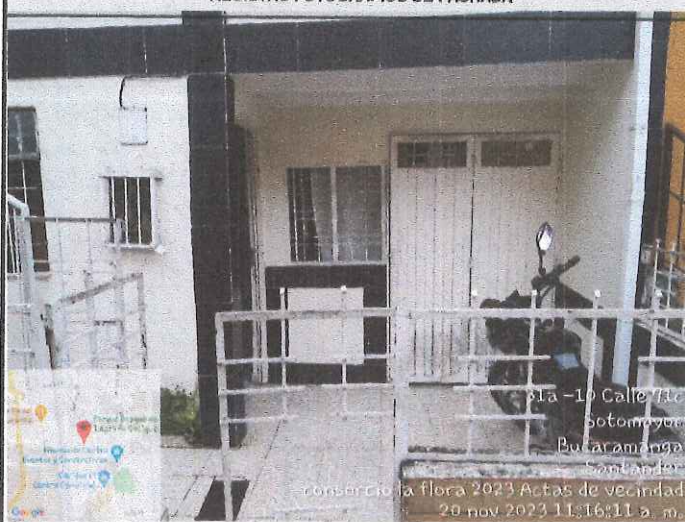
REGISTRO FOTOGRAFICO DE FACHADA

Cerramiento: Muros y techos tipo mts con tablero en ceramica en la parte exterior y en el interior ceramica hasta los techos, con moho y presencia de ceramica piso en color de 35x35 con desglose por el muro de la fachada en fiso y pintura. hasta el techo 20 cm en ceramica, puerta metálica con corrosión. ventana con alambres corrugados con deterioro de un panel y el otro con alambres afectados en los bordes. Muros en asfeco

y pintura muy frontal con el lomo levantado no se encuentran fijas a  
la pared. Cielo rojo en racha en buen estado. piso en baldosa de 30x35  
con desgaste por uso. Hata con 2' pero en baldosa con desgaste por uso,  
piso en baldosa con buen estado. Muros, con racha y pintura no se  
levantan, fijas o grietas. perdon me olvidé. Hata con 2' pero en baldosa  
con desgaste por uso. Condicionamiento de material y solo en  
pintura de baldosa: Muros en blanco y pintura, pintura en racha sin fondo funden  
pero en baldosa con desgaste por uso. Cocina y Comedor: Muro lateral rojo  
con sople y desprendimiento de material. Cocina: Muros con endape de piso  
a techo en buen estado. Muro en Comedor a caballo en baldosa con  
afectación por golpes en bordes y fisuras superficial. Lavaplatos en acero.  
Piso: Muros con endape a 1' de 180 alt. Pared en piso rojo y pintura  
piso en gris con baldosa desgastada y con desgaste por uso. Lavabo pre

instalado en gramo con afectación por golpes en bordes. Baño: Muros con  
endape de piso a techo. Pared lateral izquierda en bodega superior con  
desgasto de dos tablas, pintura mediana con deterioro, pintura y baldosa  
en buen estado, piso en baldosa con desgaste por uso.

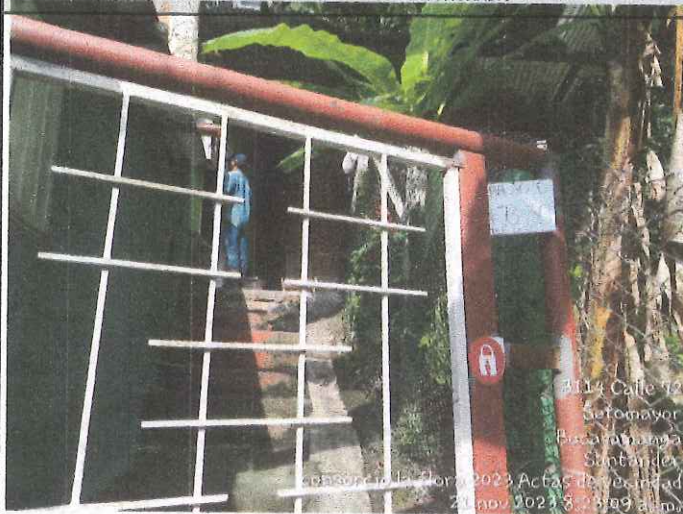
REGISTRO FOTOGRAFICO DE FACHADA

Acceso rampa para moto unida a escalera en cemento rustico, moho, fisuras y dilatación  
costado lateral derecho medio de Perforamiento del Empalme, que tiene post. Caído. Acceso a un  
A. Cauce de agua, Cemento rustico Agrietado transversalmente, existe un muro de contención  
que tiene dilatación en borde superior y borde lateral izquierdo, pero con displazamiento  
por la fuerza de empuje en la parte inferior con fractura, la estructura es en concreto

Cauces, ubicada en techo de zinc eternit, paredes metálicas y perfiles metálicos. Se  
Senda de formación por arbol que seccion en concreto. Fachada forso y pintura. Placa  
for metálica y ventanas con vidrios uendidos, columnas y vigas de 25x25, usual proceso  
Constructivo, Afectaciones de las vigas, dilatación del muro en union con la placa. Sola  
piso en baldosa de 45x45, con fison superficial y desgaste por uso, muro posterior  
con dilatación y grietas, muro lateral derecho con enchape de piso a techo por pre  
vacación de humedad, Restos de obras en estuco y pintura con desprendimiento de or  
terial en la parte inferior. placa maciza en forso estuco y pintura. Habitación cu  
Sencia de puerta, piso en baldosa con desgaste por uso, muros en estuco y pintura  
no se encuentran fison o grietas. Habitación 2: piso en baldosa con fi  
Sura y desgaste por uso, muros en forso estuco y pintura, muro lateral izquierdo con

fra ctra forso estuco que se extiende hasta el piso. Placa de alba de cemento  
con Afectaciones en la superficie funcional. Acceso a segundo piso escalas en  
Cemento sustico con deterioro y despalpe. Muro frontal de al cado con fierro y sople  
en pintura lavada prefabricada y salpicado hasta altura de saca con desgaste por cho  
Cocina: Salpicado de forso con desgaste por uso. Placa en cemento y alaba  
en baldosa con desgaste por uso. piso en baldosa con desgaste por uso. Baño  
puerta en madera fuborata con deterioro y presencia de vapor. Saca forso y lavaman  
en la ca estala Muro con enchape alba de 180 cms con desgaste por uso. piso  
en baldosa con desgaste por uso. cubierta: en lavan de zin con Afectaciones de  
noyua astillada e infectada de insectos, lavan tiene fallas de estructura.

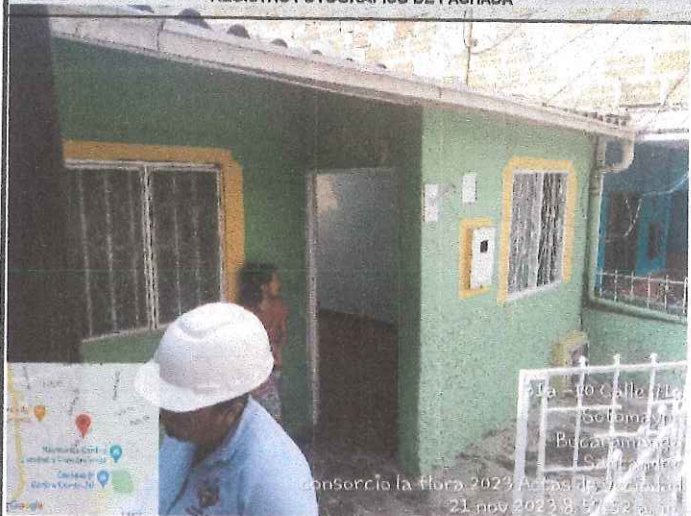
**REGISTRO FOTOGRAFICO DE FACHADA**

Terminación altura de techos en piso rustico y pintura con desmenujamiento de una teja del acabado por exposición a la caída de peso, fijación al acobado y la pintura con peso concreto similar con afectaciones por golpes, fisuras y dañado el piso de techada piso rustico y pintura en losa y los techos pueden presentar grietas visibles vidrios, cornisales en mampostería solo muro en ladrillo y pintura no se encuentran fisuras o grietas. Piso en baldosa
