CONSORCIO LA FLORA 2023

ACTA DE VICINIDAD

OBJETO: CONSTRUCCIÓN CANALIZACIÓN DE CAUCES: QUEBRADA LA FLORA Y LA IGLESIA PARTE ALTA E INTERCEPTORES:  
LA FLORA II Y LA IGLESIA ALTA MUNICIPIO DE BUCARAMANGA

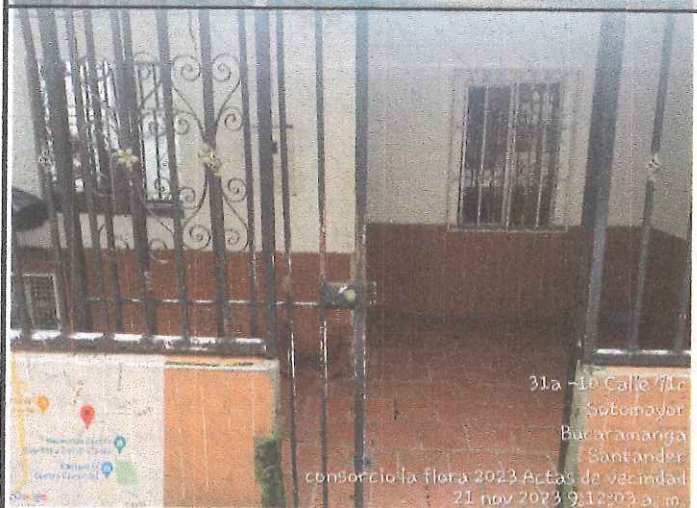
Carrañonito a / dos de mts en tablas grues con desgate en la parte superior con  
avance de tabla y perfil de aluminio desprendido, esto en teja peltica  
piso en grues agachaciones y desgaste por 150. parte metálica con desgarro puntual.  
fachada muro en fisuras y tablas mltiples de 7 mts. no se oculta por fisuras o  
grietas. Solas: muros en frío y planera no se encuentran fisuras o grietas, cubierta

En oferta, ugeta en estado en buen estado, pero en dependiente de plástico con  
lapis de la placa. piso en cerámica de 45x45 con desgaste por uso. Habitación 1:  
piso de 30x30 en baldosa desgastada por uso, puerta en machimbre funcional, pero  
en piso y pintura no se evidencian fisuras o grietas. Habitación 2: piso en baldosa  
de 30x30 con algo de porcelo. Muros en piso y pintura pero frontal y  
lateral izquierdo con fisuras. Cocina: Muros con enchape en baldosa de baldosa  
de piso a techo en buen estado; Muros en concreto a cielo en baldosa en  
baldosa con prefabricados y fisuras, piso en baldosa de 35x35 con desgaste  
por uso. Habitación 3: piso en baldosa con algo de porcelo. Muros lateral derecho  
con fisura, pedio: piso en granito y baldosa gruesa de sereno, muros en  
piso y pintura con dañado de plástico del acabado, techo en pintura  
pero lateral izquierdo, con enchape a lora de 130 en baldosa de baldosa, pero con

falta con enchape 160mts con lavamanos. Lavabo prefabricado en granito con  
desgaste por uso. Baño: Muros con enchape a lora de 130 mts resto de  
piso en piso y pintura a lora de 130 mts por instalación de tubería, del material  
manto de plástico con la parte inferior, piso en baldosa con desgaste  
por uso. Sanitario en buen estado, no se evidencian problemas en ningún

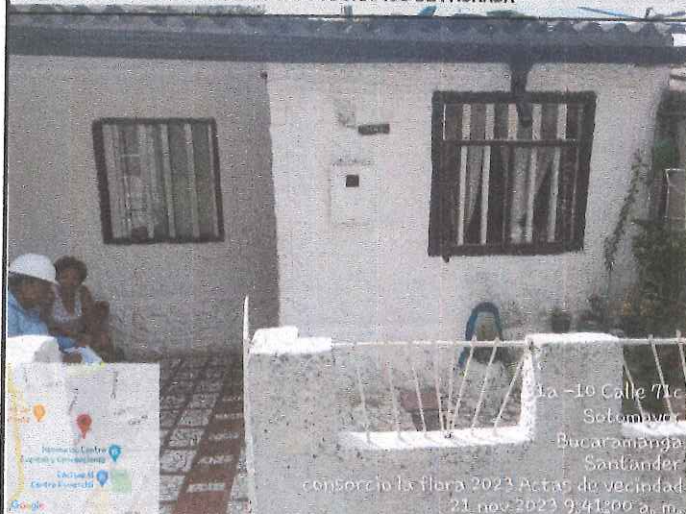
Cerramiento: a la altura de 80 cm friso de fierro y pintura completa por exposición a la intemperie, desperdiciando de material y de la pintura con escorificación, piso en pedregos de bultada con flechamientos y los gases por eso, fachada muro en fierro, teja y pintura, Muro en problema con autengia de un vidrio, puerta de fierro con cerradura. Sala: piso en baldosa con desgaste por uso, Muros en ladrillo y pintura no

Se encuentran fisuras o grietas, desmenuzamiento de material en la parte inferior, bodega  
conduciendo al piso. Cubierta y techo aseo vigiles en fladara en buen estado.  
Habitación 1: puerta en altura funcional. Paredes en yeso y pintura no se encuentran  
fisuras o grietas. Paredes en elemento rustico con deterioro y fendas. Habitación 2:  
puerta en altura funcional ausencia de chapa metalica y pintura no se  
encuentran fisuras o grietas. Paredes en elemento rustico con deterioro, cocina paredes  
en yeso rustico y pintura no se encuentran fisuras o grietas. Muebles en elemento  
cor a cabida en la pared con desgaste por uso. Piso en gres y ceramica  
fina. Cor de gres por uso. Habitación 3: puertas en la cabaña y pintura no  
se encuentran fisuras o grietas. Paredes en elemento rustico con deterioro y  
desgaste por uso. Puerta de entrada con deterioro. Paredes en bodega  
y elemento rustico por deterioro y desgaste por uso. Hayales en elemento

con deterioro y afecciones por golpes. Muebles en la cabaña y pintura no se  
encuentran a la altura. Bodega en elemento rustico con deterioro por  
uso y fisuras en la pared de deterioro, desgaste por uso. Piso en la bodega  
falta por afecciones por golpes ausencia de pintura. Sanitarios en  
buen estado.

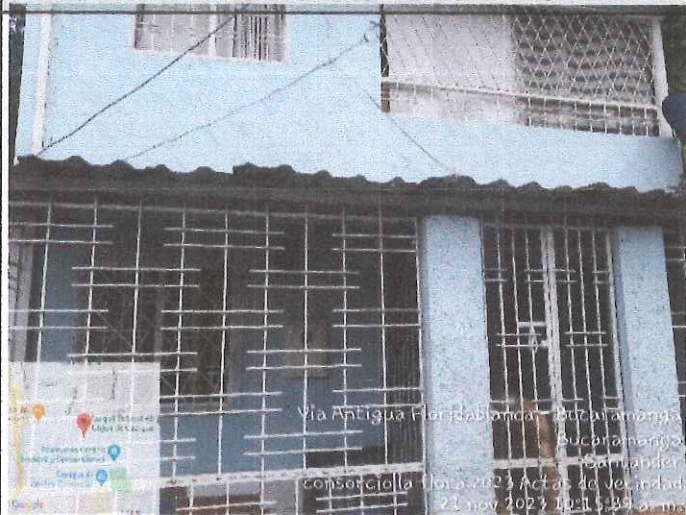
Acceso a la segunda piso es escaleras en cemento y tablero grues con portales en cemento de 1.20 m de ancho por 1.20 m. Puerta principal de madera. Sala: piso en gres con portales por uso, muros en estuco y pintura no se encuentran fisuras o grietas. Cubierta en concreto armado de 1.20 m de ancho. Habitación 1.23: muros en estuco y pintura no se encuentran fisuras o grietas, piso en baldosa con rejilla por uso.

puerto sanitario funcionando. Cocina: Muros con enchape de piso a techo en  
buen estado, piso en gres con desgaste por uso. Muro por cemento  
con acabado en gresado con desgaste por uso, zona de lavaplatos con  
muro con pintura en blanco con desgaste por uso. Lavadero en  
cemento acabado con rebarbas de baldosas. Baño: Muros con enchape  
de piso a techo en buen estado, lavamanos y sanitario en buen estado  
piso en baldosa con desgaste por uso.
