CONSORCIO LA FLORA 2023

ACTA DE VICINDAD

CONTRATO DE OBRA: No. 69

CONSTRUCCIÓN CANALIZACIÓN DE CAUCES: QUEBRADA LA FLORA Y LA IGLESIA PARTE ALTA E INTERCEPTORES:  
LA FLORA II Y LA IGLESIA ALTA MUNICIPIO DE BUCARAMANGA

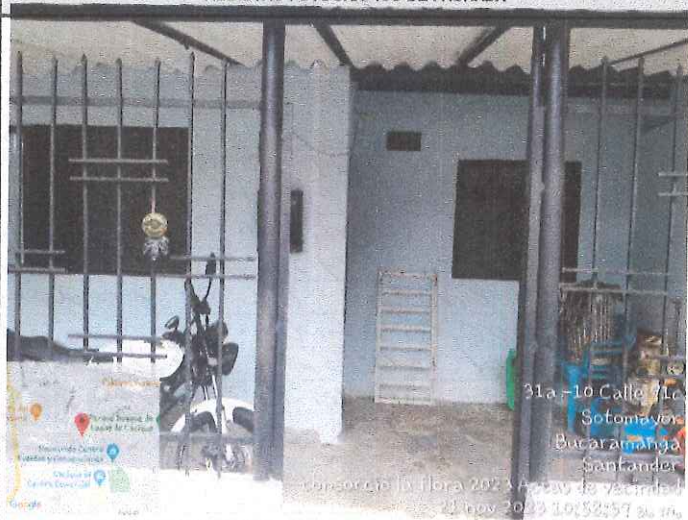
Cerramiento en muro a altura de 80 cm con dependiente de material del acabado y está en obra metálica, pero en cemento esmalado con fisuras y afectaciones, proyecto la fachada en friso y para que se produzcan grietas o grietas. Ventana alatesta en 80 cm, con guías en buen estado, puerta de aluminio con corrección. Salir muro en ladrillo y pinar no se cubren las fisuras o grietas. pero en cemento

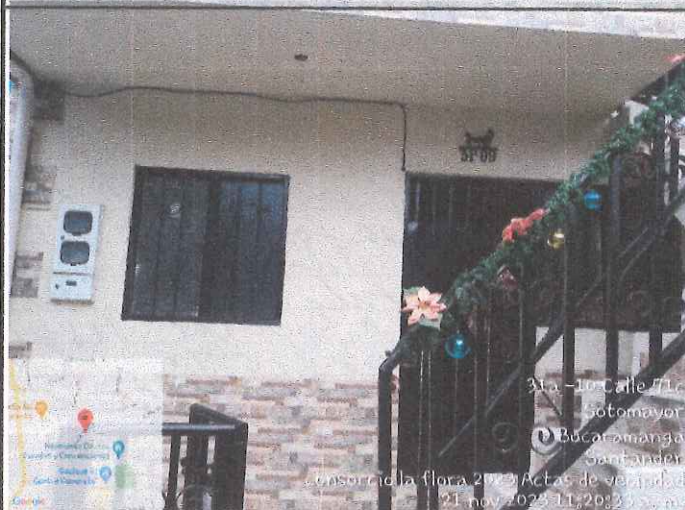
Acceso a Segundo piso escaleras en granito y peramig tipo piedra con las  
gafes por 450. puerta y reja alélica funcional Ventana en el quidobes  
en buen estado. Ladrillo Muro en Buen estado y pintura no se quidobes  
pisos y muros. Soli piso en baldosa de 25x25 con losas de porosa, cubiertas en  
o laminas asbesto y viguetas en perfectos en granito, Muros en estuco y

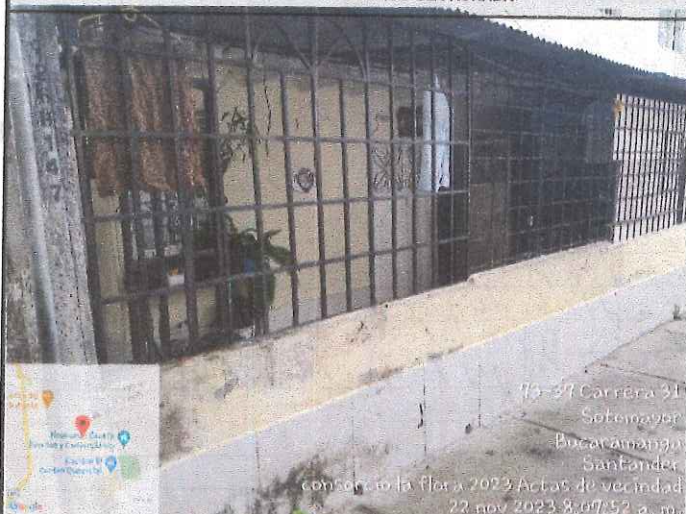
Ceramicado Muro en piso con bordes con Hte. factaciones y en chape de salm, el pasto es en reja metálica con corrección piso en baldosa y metal sin tejas de baldosa con desgaste por uso con fisuras y alteraciones leves. Baño: puerta metálica, Muros con enchapado altura de 180 cm en buen estado, piso cerámico con desgaste por uso, saneamiento y luminarias en buen estado. Luminarias prefabricadas.

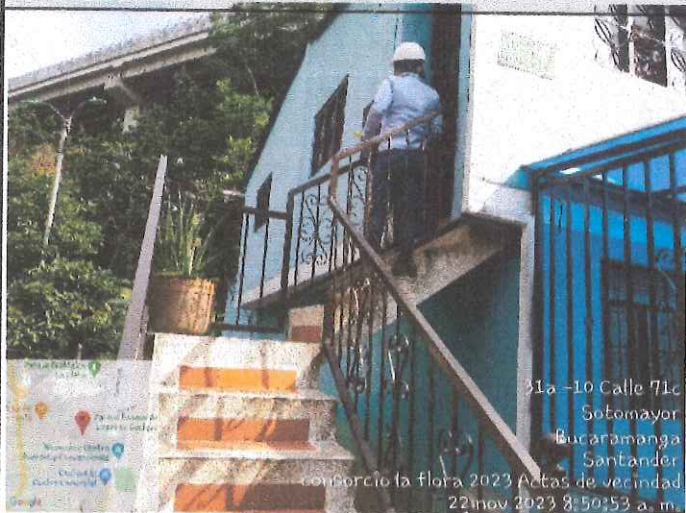
31a-10 Calle 71c  
Sotomayor  
Bucaramanga  
Santander  
consorcio la flora 2023 Actas de vecindad  
22 nov 2023 8:50:53 a. m.

ACCESO a Segundo piso escaleras en cemento con acabado en granito y tablas gruesas con dispo de y fison en primer escalon, con baranda metálicas con tornacón, puerta abierta, con pintura y barroca en caso, sala: piso en baldosa de 40x40, con dispo de poroso, muros en a seco y pintura no se evidencian fisuras o grietas, Colores y pintura de aspecto y vigas en madera, vanderas cubiertas con vidrios en buen estado. Habitación 12
