ACTA DE VECINDAD

CONTRATO DE OBRA: No. 69

CONSTRUCCION CANALIZACION DE CAUCES: QUEBRADA LA FLORA Y LA IGLESIA PARTE ALTA E INTERCEPTORES:  
LA FLORA II Y LA IGLESIA ALTA MUNICIPIO DE BUCARAMANGA

## FICHA TÉCNICA SOBRE EL ESTADO ACTUAL DEL ESPACIO PÚBLICO

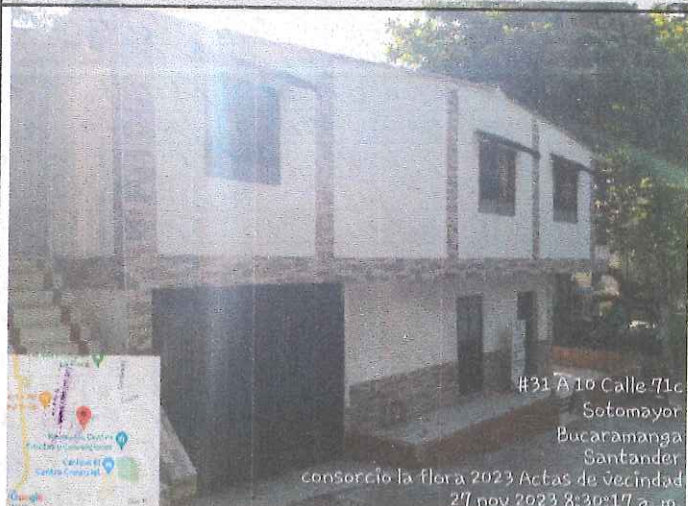
Dirección del predio: CL 71D # 31A-05 Segundo piso

Deramien to ple tadado a la vista de altura de 50 cm, en bords con afectacion por golpes  
pido en baldosa de 50 x 50 con del golpe por uso, fachada en friso y pintura no se ven  
gran fisuras o grietas, acceso a Segundo piso, escaleras en granito con tablero de gres con  
alguna por uso, Reja, Marbri puerta metalico, sala: Muros on estuco y pintura en buen  
es fudo no se ven en fisuras o grietas. Cubierta en cemento y soportes en

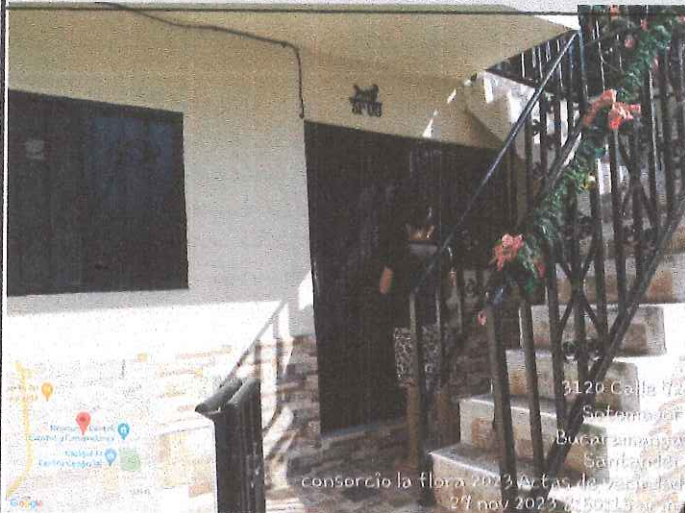
Dirección del predio: Cll 710 # 31A-09 PISO 1

COMENTARIOS:  
Cerramiento a / tor de mts con cerámica tipo piedra, portico de 50x50 cm con  
cerámica tipo piedra con desgras poroso. Fachada tipo, revo y pintura  
con cerámica tipo piedra a / tor de mts. Puerta de entrada con vidrios empujables  
en buen estado. Salas: pda en baldosa de 60x60 con desgras poroso. Pisos en  
cerámica y pintura no se recuerdan fijos o grises por ex. ración

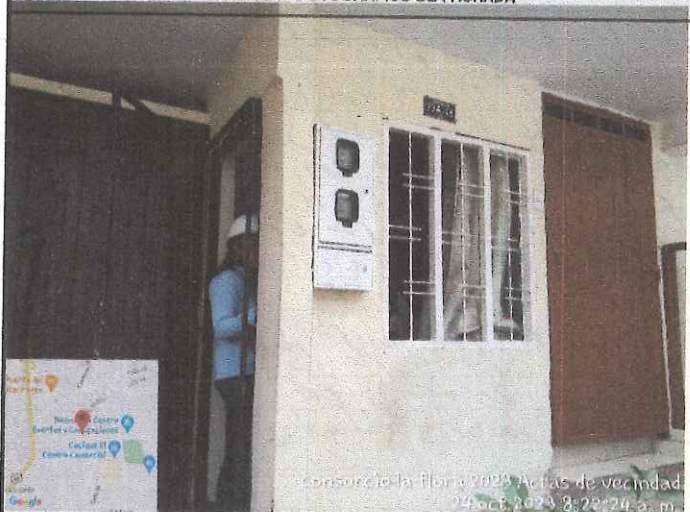
Dirección del predio: ERA 3143A-15 PISO 2

puerta metálica en pintura acceso a Segundo piso, escalas en cemento y acabado en cerámica y granito con desgaste por uso, muros del edificio en estuco y pintura no se evidencian fisuras o grietas. Sala: Estructura de vivienda vigas y columnas de 25x25, muros en estuco y pintura no se evidencian fisuras o grietas piso en baldosa de 50x50 solo por desgaste normal por uso, Cubierta: Zin
