FICHA TÉCNICA SOBRE EL ESTADO ACTUAL DEL ESPACIO PÚBLICO

| PROYECTO | CONSTRUCCIÓN CANALIZACIÓN DE CAUSES: QUEBRADA LA FLORA Y LA IGLESIA PARTE ALTA E INTERCEPTORES: LA FLORA II Y LA IGLESIA ALTA MUNICIPIO DE BUCARAMANGA | | |

# ACTA DE ENTORNO

Contrato No 69

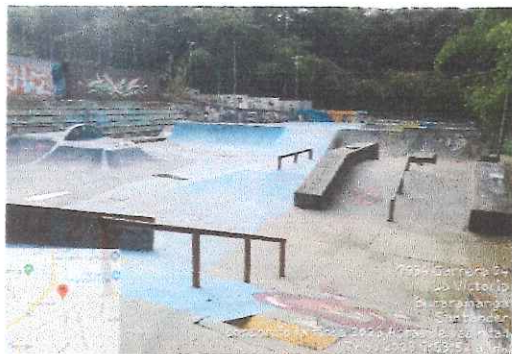
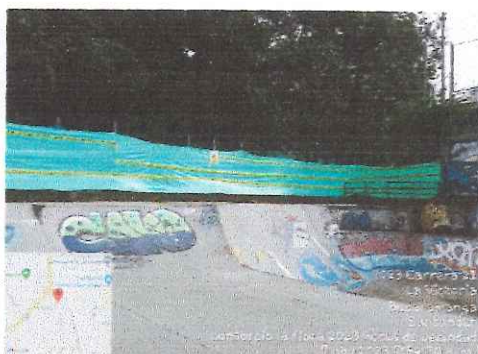
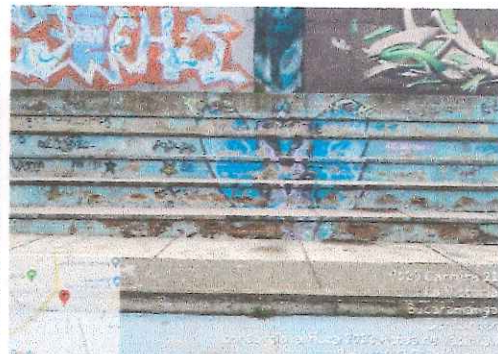
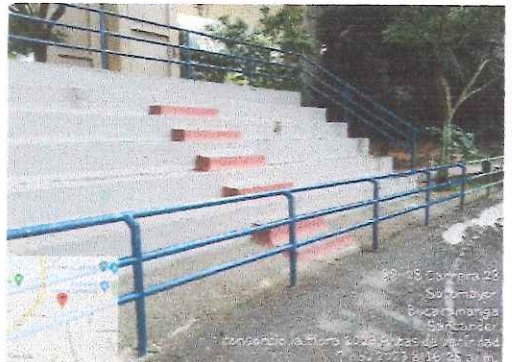
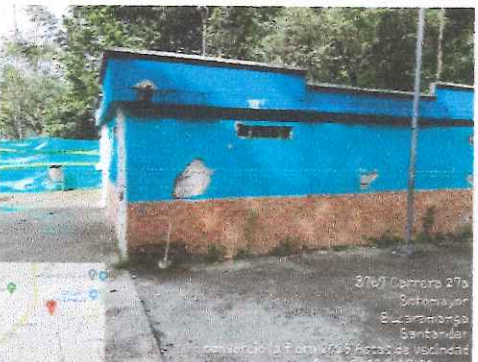
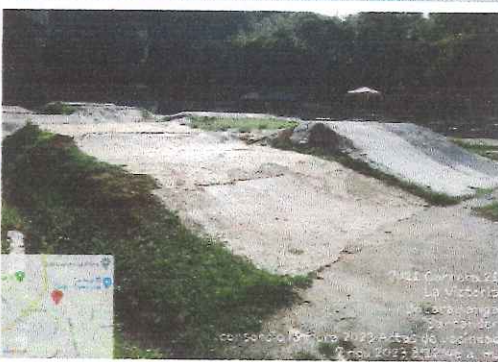
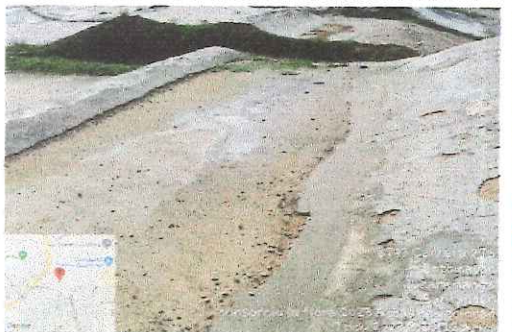
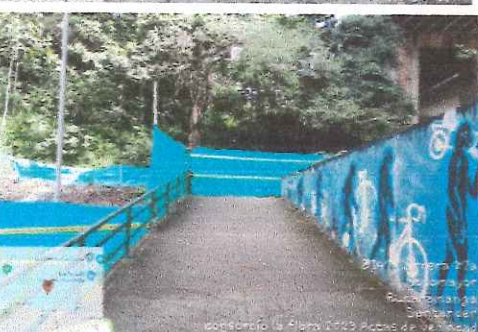
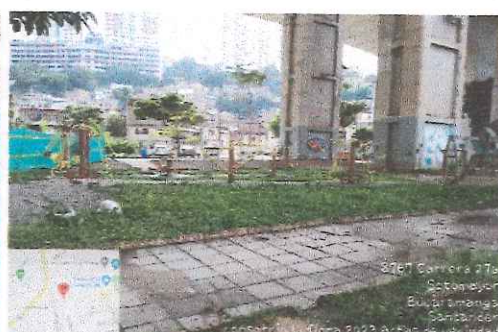
Acta de entorno entre Cra 30 y Cra 31, muro de contención, con fragua y deterioro este colinda con la cancha de quebradas la iglesia, el cemento, ciclopio que está en unión del muro de la cancha. via con de sereno alto y cemento asfalto con superficie de ella. Sobre la via estan dos luminarias que se encuentran dentro del inventario realizado en esta area. Se encuentra un lugar de diversion con resbaladero plastico y elementos en madera y metal, piso en tapete con fisuras y deterioro. existe un puente en madera, y en metal y resbaladeros, muro en mamposteria con deterioro y algunos fisuras y la demas parte del muro en malla metálica con corrosión, esta area funciona cuenta con una cábala con olas tablas para los peat. en buen estado piso cemento rustico con desgaste por uso y fisuras, cuenta con dos loncas en cemento rustico con deterioro por uso andén y via en asfalto, los bordes tienen afectaciones por golpes y la via tiene la mayor parte de ella en solo material en carpeta asfaltica es existente, en la via se encuentran dos luminarias las cuales tambien estan inventariadas, el muro que separa la cancha es en cemento y esta en un buen estado, en zona donde hay deterioro en la zona y fracturas, bordes con con fractura, afectaciones por golpes.

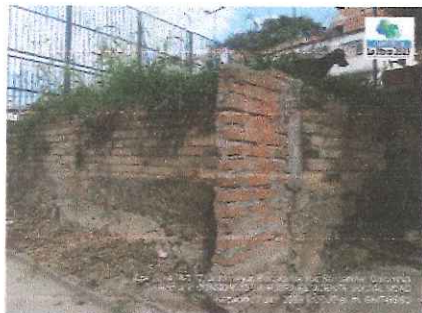
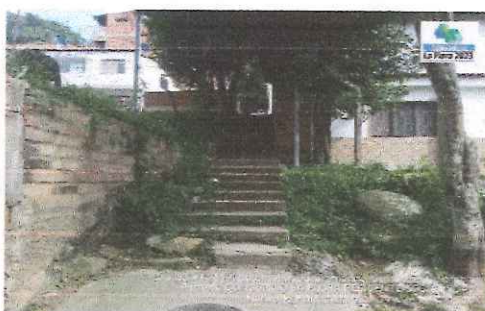
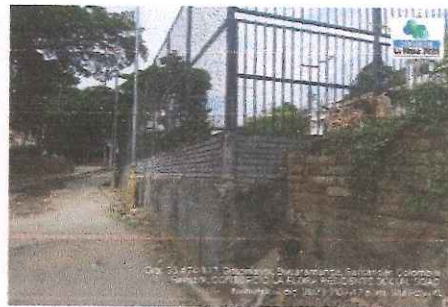
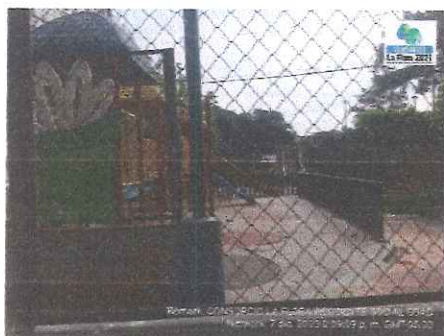
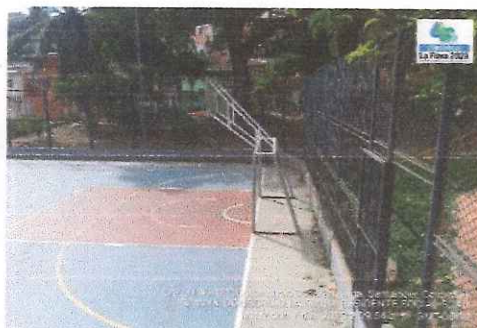
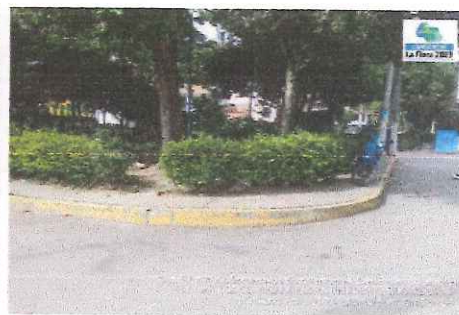
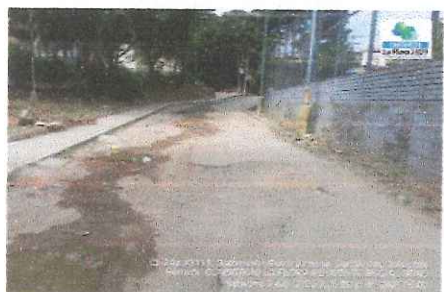
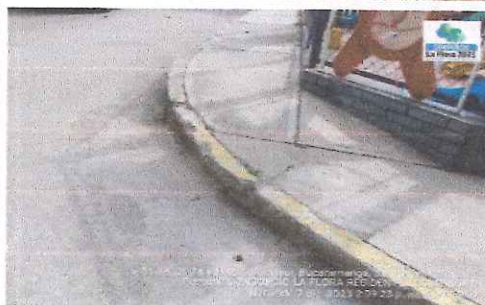
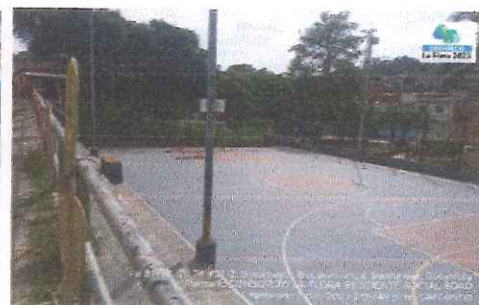
Acta de entorno Zona Verde Barrio San Pedro entre Cra 30 y EL 74 andén con deterioro múltiple, fisuras, afectaciones por golpes, fracturas y deterioro en la superficie del acabado que es un cemento rustico, en las zonas se registran varios árboles y otras especies los cuales están inventariados por la CDMB y hacen parte del informe forestal del Contratista para el aprovechamiento forestal, existen luminarias, luminaria 1268553, luminaria eléctrica 1268554, luminaria y eléctrica 1319221, Reflector, luminaria 1056697, luminaria 1268945, luminaria 12686886, luminaria 1268503, luminaria 1268520, luminaria 1268546, poste, luminaria eléctrica con Reflector y Cámara de la policía, existen bancas y jardín con ladrillo a la vista con deterioro, esta estructura es en manposteria tiene afectaciones por golpes, Hongo por exposición a la intemperie y dilatación, también existe un poste con portente comunitario, zona de bancas en manposteria con una de ellas derribada, esta zona del Quisco cuenta con y luminarias, luminaria 1268449, BA119336, 2827328 y 1098721. Quisco andén totalmente fracturado, con lozas levantadas por raíces de árboles, Quisco 2 pasillos del Quisco bordes en ladrillo de cemento con deterioro y fisuras hay ausencia de ladrillos en los bordes Quisco piso en grates tiene afectaciones por golpes y fisuramiento en dos de las cuatro columnas laterales, cuenta con placas en ladrillo a la vista de 30cm, Columnas de 20x20, con figuras longitudinales vigiles 20x20 no son Monolíticas, cubierta en madera con humedad y teja de barro zona verde con escaleras para zona de bancas, hecho en cemento rustico

co, fisuras y desprendimiento del material del acabado, existen 6 bancas en total, los canchales están en su estructura en metal y madera con deterioro, los lozos se encuentran levantados por raíces de los árboles.

Observo 2: el muro está apoyado sobre una de contención que tiene una altura de 170 cms con fisuras y dilatación en la parte inferior desprendimiento de material en la parte superior, malla metálica tiene fracturas en la parte superior del muro, posillo en cemento lustico con deterioro y fisuras, unión del muro del cerramiento con frías en la parte posterior y la del izquierdo, piso en cemento lustico con fracturas y parte del piso en grés con deterioro, cubiertas en teja de barro y cielo raso en madera columnas de 25x25 y vigas de 25x25 con afectaciones en los bordes y fracturas, cancha son podria existen rampas para discapacitados y escaleras de acceso a ambas en cemento lustico con deterioro, fisuras y se dividen en dos niveles, muros con fracturas son en mampostería con fracturas y deterioro y techos faltantes, acceso a cancha escaleras en cemento lustico con pasamanos metal con corrosión, cancha piso en cemento lustico desgaste, deterioro y fisuras cancha con 4 luminarias grandes en cemento. muros en mampostería y pintura altura de 80 cm y resto del muro en malla metálica con corrosión en orden existe un pozo de inspección, este orden es estructura cemento lustico con deterioro y fisuras.

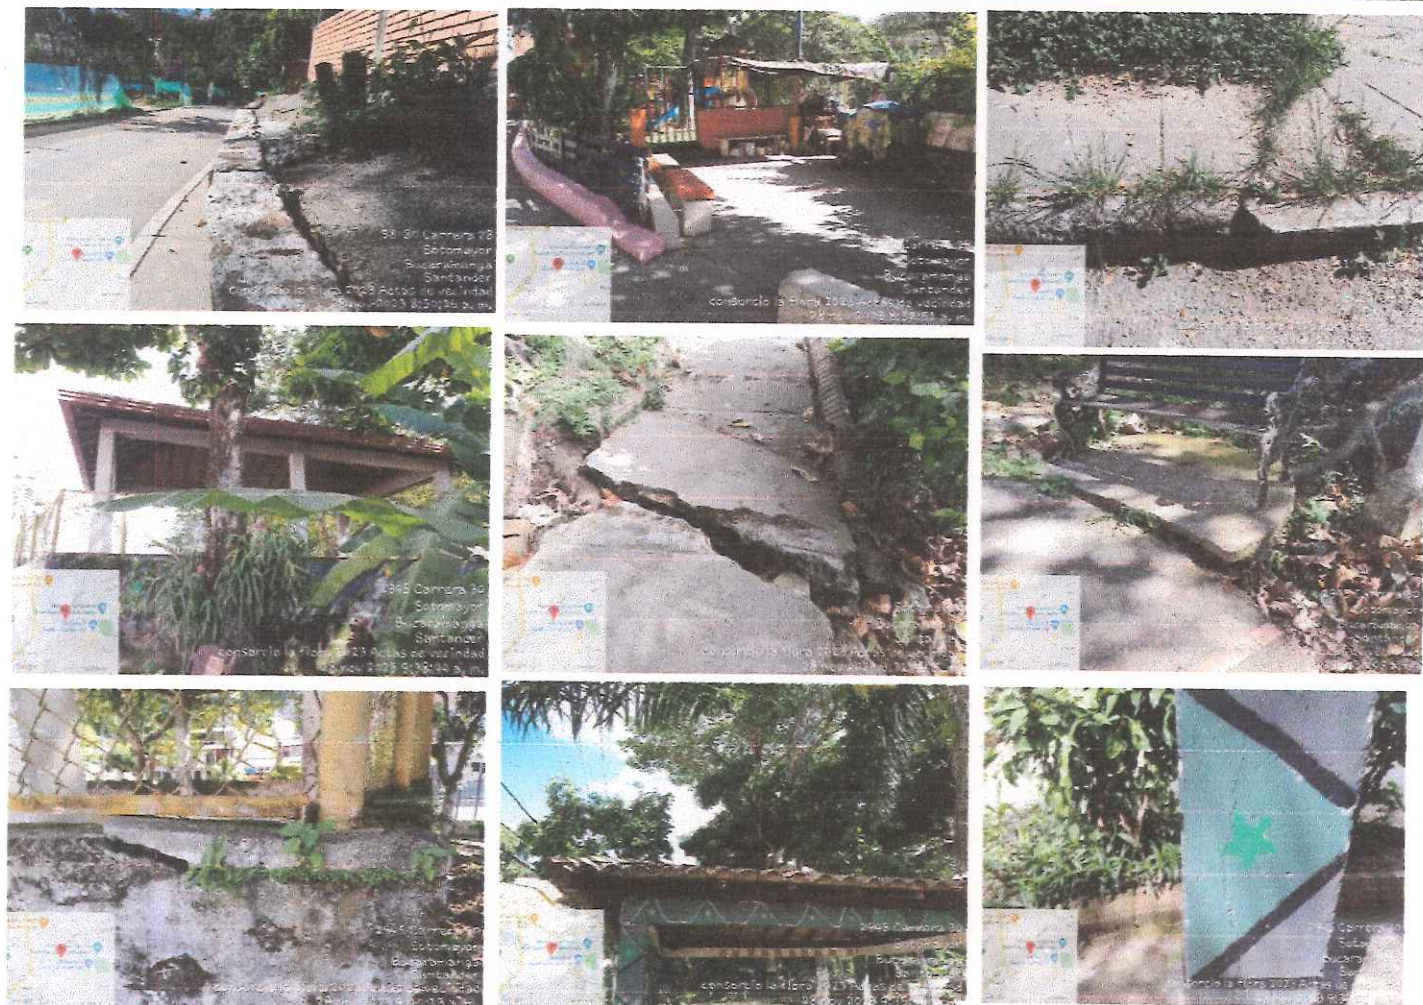
Acta de entorno seguimiento a porque infantil que se encuentra en la calle 73 con cara 28, el acta anterior que realizada en el mes de septiembre, los muros no se han visto afectados demás por el peso vehicular, continúan con las mismas afectaciones, con daño desplazamiento por la fuerza de empuje, debilitan con el muro y el sendero peatonal, fisuras, agrietamientos a nivel general del muro con la rampa que une el muro. Muro de cerramiento de porque continúa con fisuras evidenciadas en el acta anterior, muro de cerramiento del parque infantil en lo alto a la vista con fisuramiento en el muro lateral derecho, piso en pasto sintético, los elementos de los juegos afectados principalmente por corrosión en los postes, los elementos cuentan con 5 pes baladores, 1 tobogán, escalas metálicas con corrosión. el cerramiento se encuentran con rejilla metálica y esta deteriorada, piso del muro ex terior del parque que da a la carrera 28 tiene múltiples afectaciones por golpes, deterioro y fisuras.
