| | CONSORCIO LA FLORA 2023 | |
| | INFORME ESTRUCTURAL # 06<br>CONTRATO No. 69: OBRA CANALIZACIÓN DE CAUCES:<br>QUEBRADA<br>LA FLORA Y LA IGLESIA PARTE ALTA E<br>INTERCEPTORES: LA FLORA<br>II Y LA IGLESIA PARTE ALTA MUNICIPIO DE<br>BUCARAMANGA | |

El presente informe describe las actividades de supervisión estructural realizadas por el contratista de obra en el proyecto, para periodo del 01 de octubre al 31 de octubre de 2023.

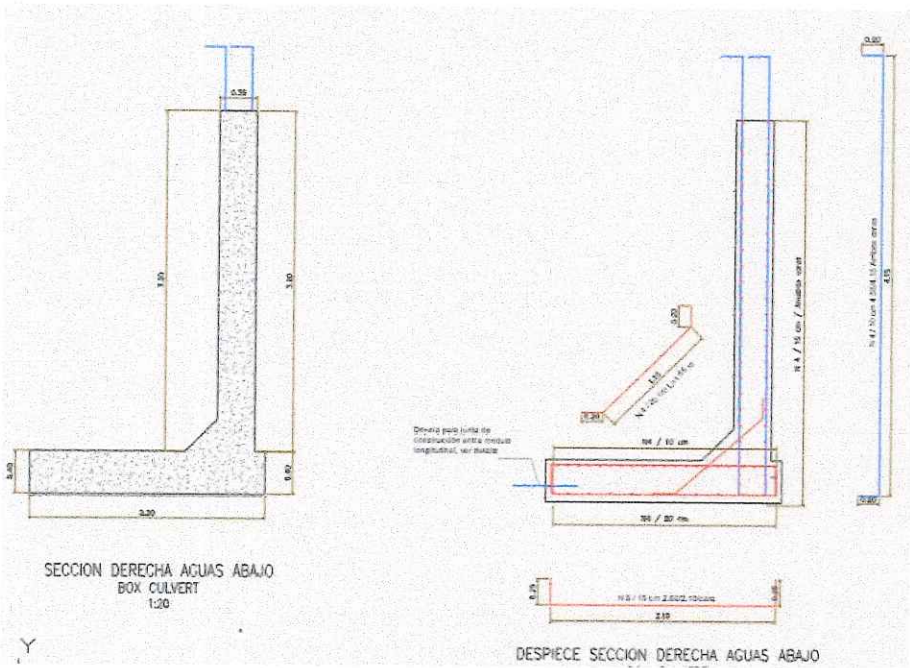
Imagen 2. Construccion muro sección derecha aguas abajo.

- Realizar el corte y preparación del talud, costado derecho aguas abajo (perpendicular a la tubería existente)
- Aplicar el concreto ciclópeo de mejoramiento según diseño estructural inicial (espesor de 50cm)
- Realizar la instalacion del acero de refuerzo de la losa de fondo y vastago con la junta de dilatación y dejar instaladas las dovelas de transferencia de la losa de fondo en el sentido longitudinal y transversal
- Fundir con concreto de 4000 PSI acelerado a 3 días.

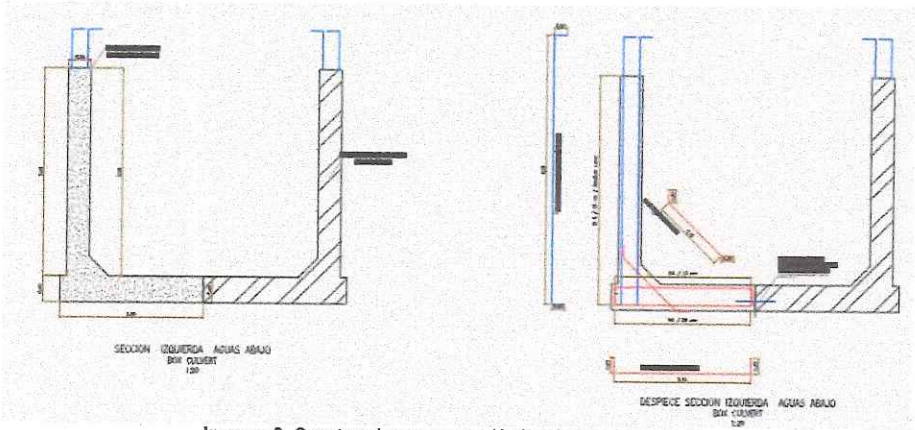
Imagen 3. Construcción muro sección izquierda aguas abajo.

- Completada la construcción de la sección derecha aguas abajo del box culvert desde la abscisa K 5 + 045 a la abscisa K 4 + 985 (60m) se debe realizar la construcción de los módulos cada 10 metros como se plantea en el diseño estructural inicial.
- Se realiza la demolición de la tubería izquierda la cual conduce actualmente todo el flujo, el cual será conducido por la sección construida.
- Posterior a la conducción del flujo y demolición del tubo, se realiza la construcción de la sección izquierda del box culvert.

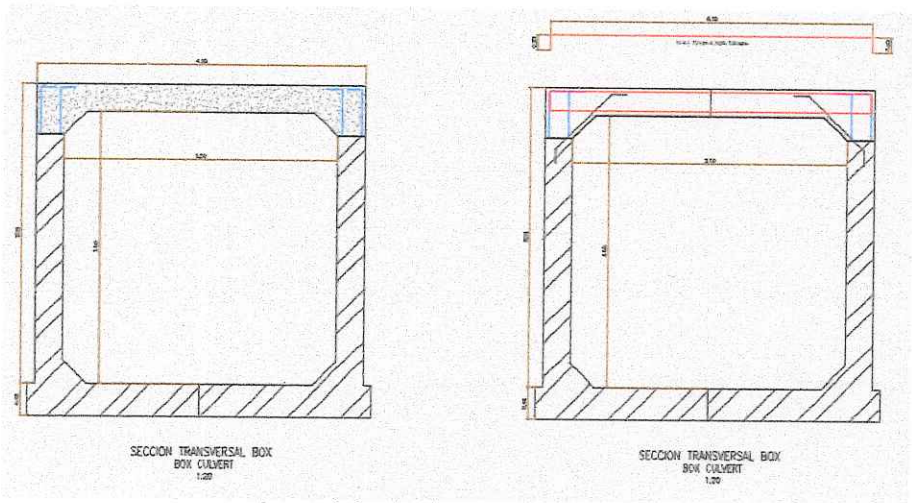
Imagen 4. Construcción tapa techo box culvert.

- Realizada la construcción de las secciones de los muros y losa del box culvert se procede a realizar la construcción de la tapa del box.
- Se contempla la construcción de la tapa monolítica.

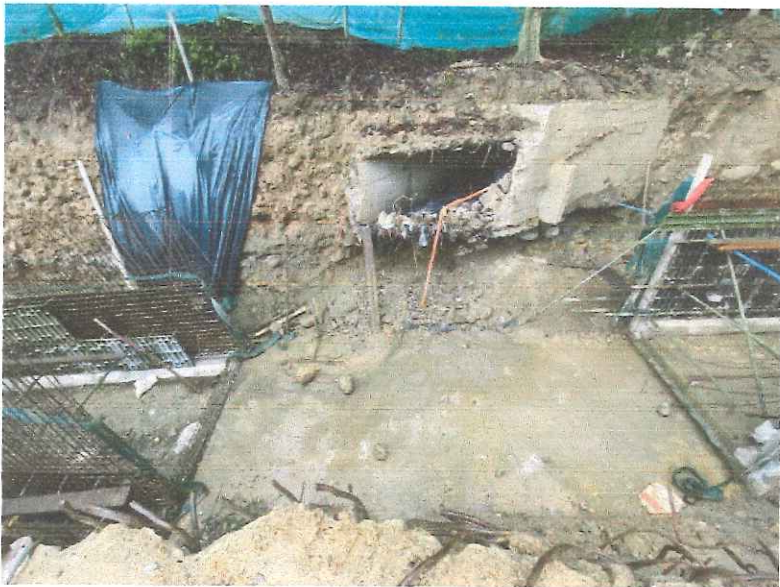
- Instalacion de mejoramiento de suelo en concreto ciclópeo.

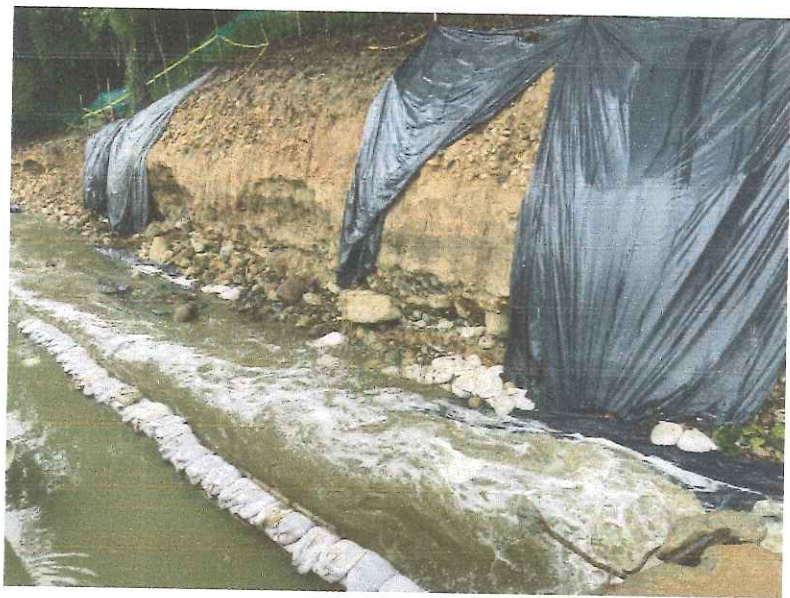
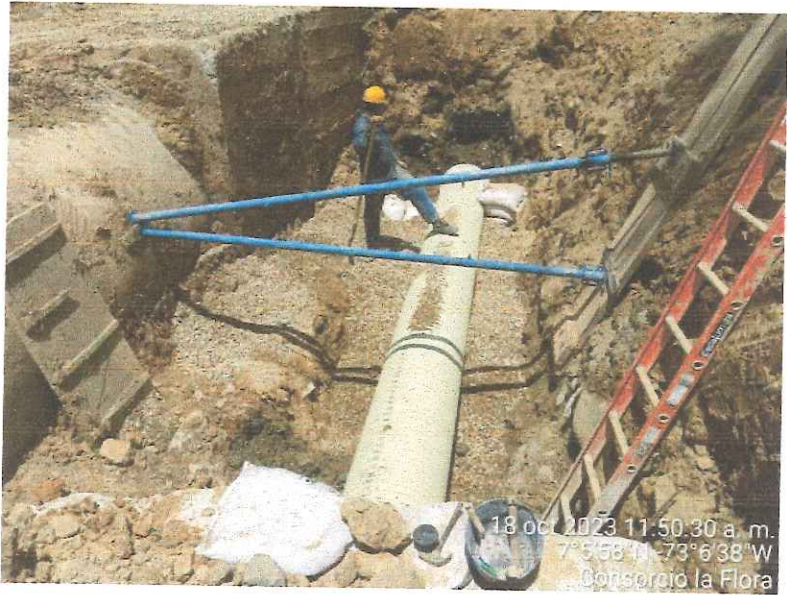
- Manjeo y control de aguas.

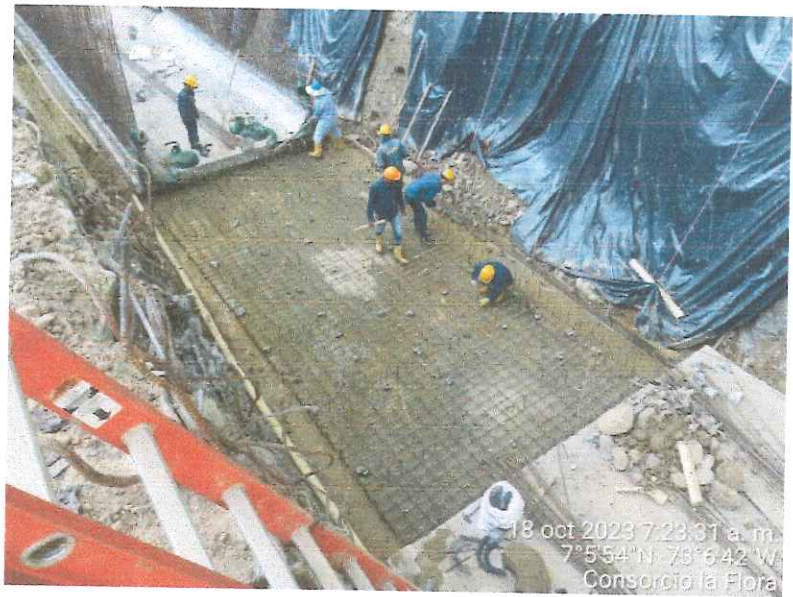
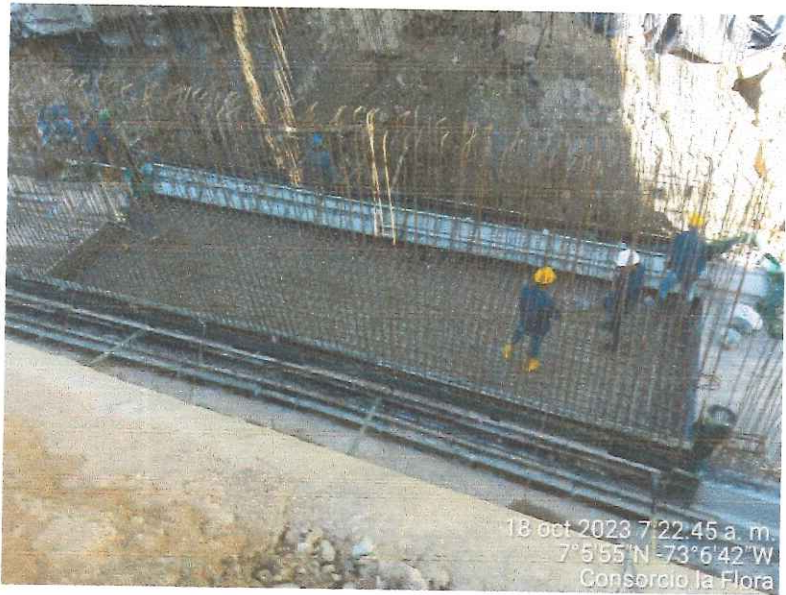
- Figurado e instalacion de acero.
