| | <b>CONSORCIO LA FLORA 2023</b> | |
| | <b>INFORME ESTRUCTURAL # 06</b> | |
| | <b>CONTRATO No. 69: OBRA CANALIZACIÓN DE CAUCES:<br/>QUEBRADA<br/>LA FLORA Y LA IGLESIA PARTE ALTA E<br/>INTERCEPTORES: LA FLORA<br/>II Y LA IGLESIA PARTE ALTA MUNICIPIO DE<br/>BUCARAMANGA</b> | |

INFORME ESTRUCTURAL # 07

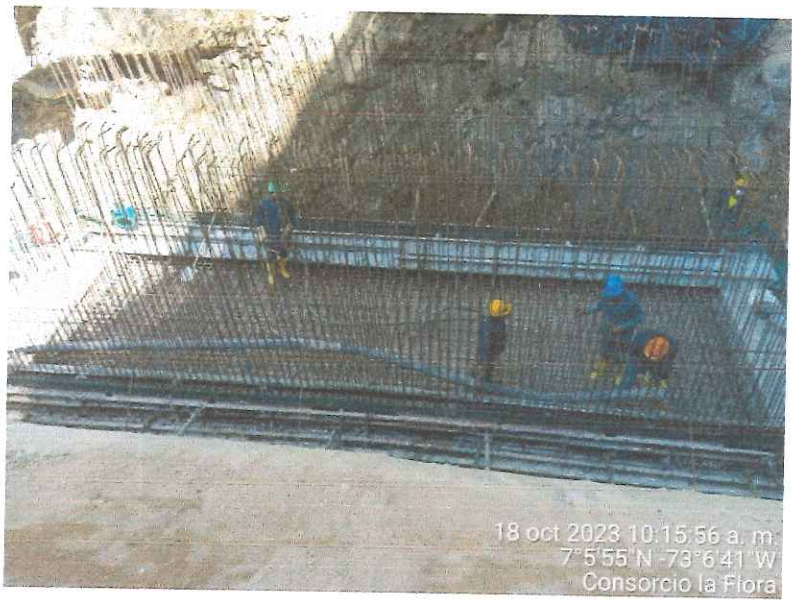
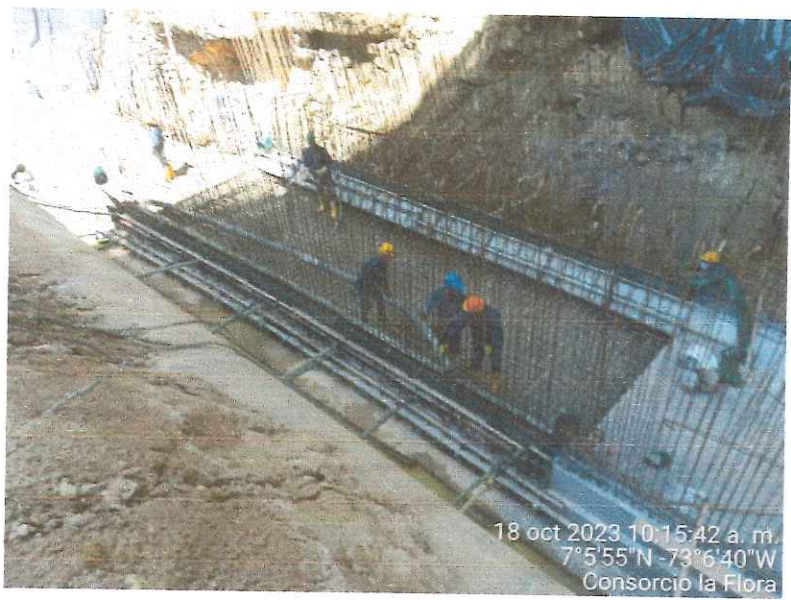
- Fundida de muros y losa de fondo de box culvert.

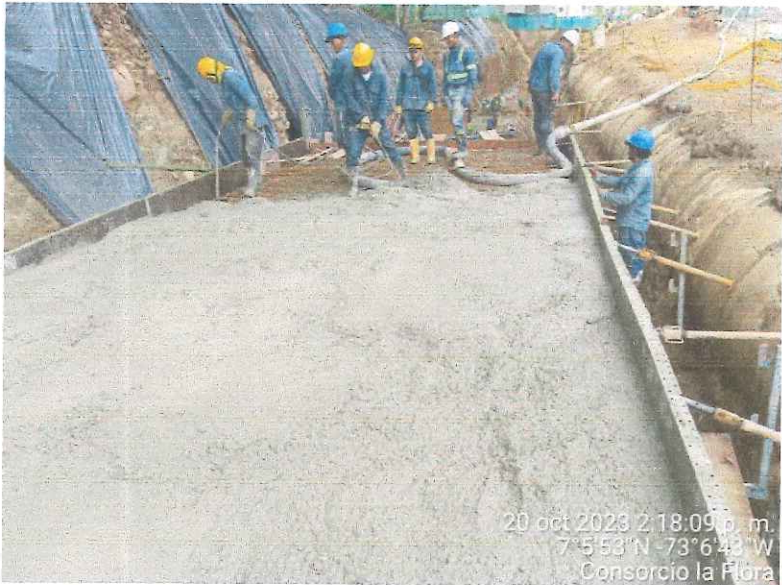
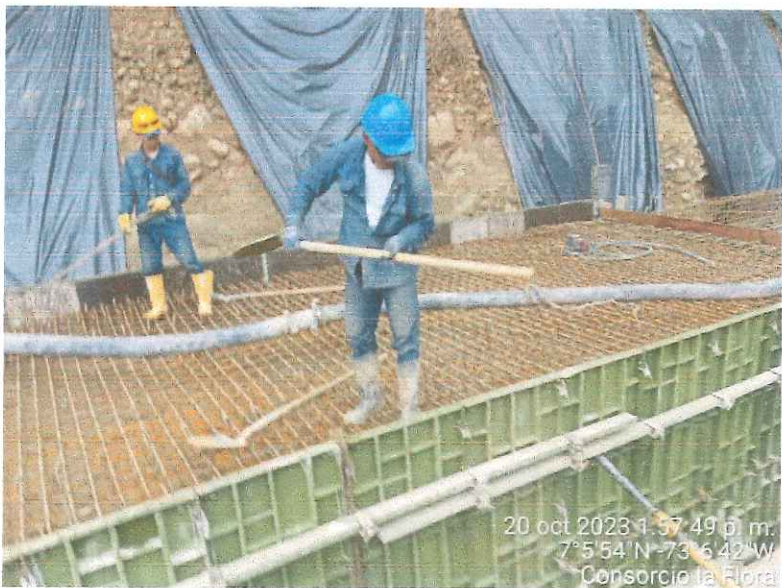
- Fundida de placa tapa box culvert.

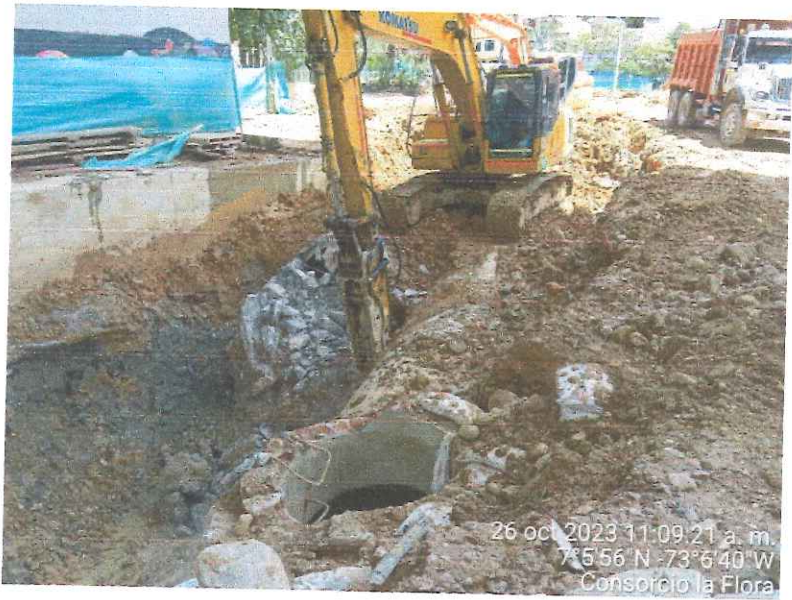
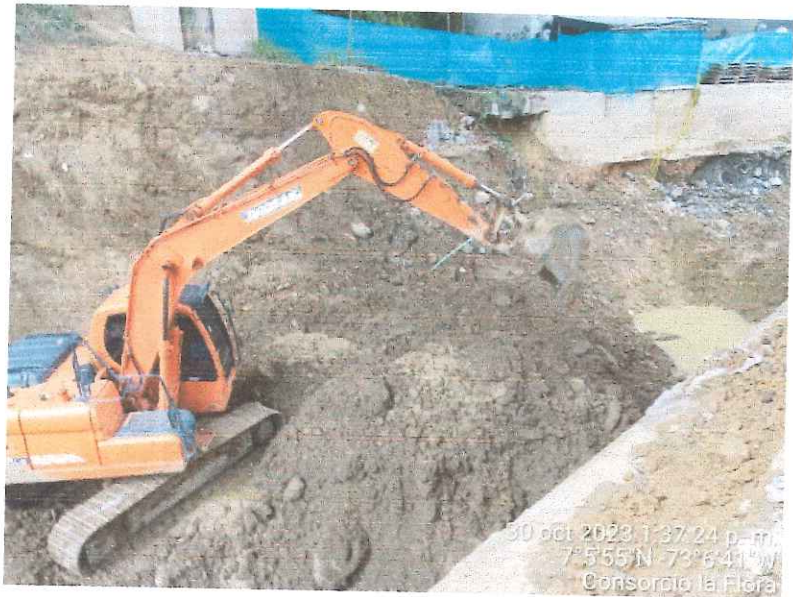
- Excavacion y demolición de tubería a máquina.
