| | <b>CONSORCIO LA FLORA 2023</b> | |
| | <b>INFORME ESTRUCTURAL # 07</b> | |
| | <b>CONTRATO No. 69: OBRA CANALIZACIÓN DE CAUCES:</b><br><b>QUEBRADA</b><br><b>LA FLORA Y LA IGLESIA PARTE ALTA E</b><br><b>INTERCEPTORES: LA FLORA</b><br><b>II Y LA IGLESIA PARTE ALTA MUNICIPIO DE</b><br><b>BUCARAMANGA</b> | |

INFORME DE GEOTECNIA No.6

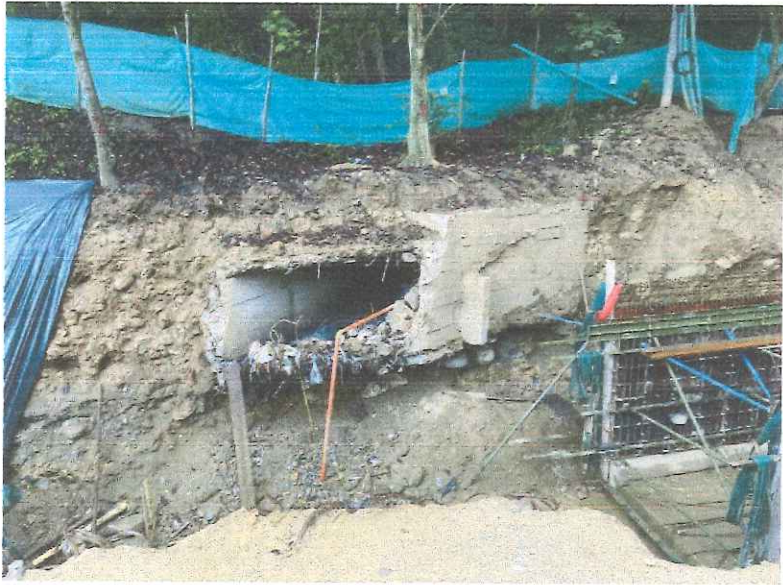
En la construcción del box culvert se encuentra con una estructura hidráulica tipo box culvert, por lo tanto se requiere la construcción de la conexión de un box culvert en transferencia entre las dos estructuras. En la siguiente fotografía se muestra la estructura existente.

La estructura de transferencia se realiza conectando el box culvert existente mediante anclajes con epoxico, finalizando en el box culvert nuevo mediante anclajes con epoxico.

- La ejecución de los pozos de inspección se realizan de una manera adecuada y siguiendo los lineamientos solicitados por el reglamento.
- Realizado el diseño estructural para la construcción del box culvert de transferencia entre la estructura existente y el box culvert nuevo, se recomienda tener un buen anclaje de las barras con el epoxico de anclaje.

- Se recomienda realizar en la junta de las conexiones en la losa de fondo aplicación de casquillo de expansión IGAS negro o similar, para evitar infiltraciones al suelo.

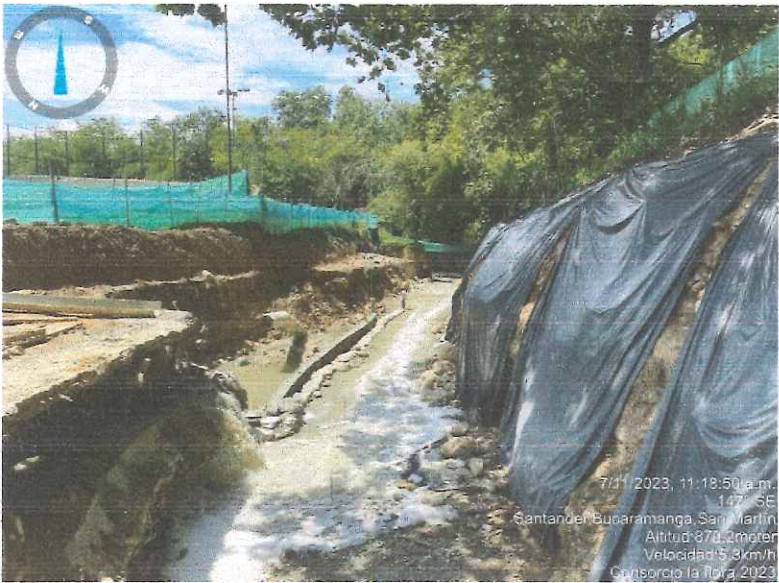
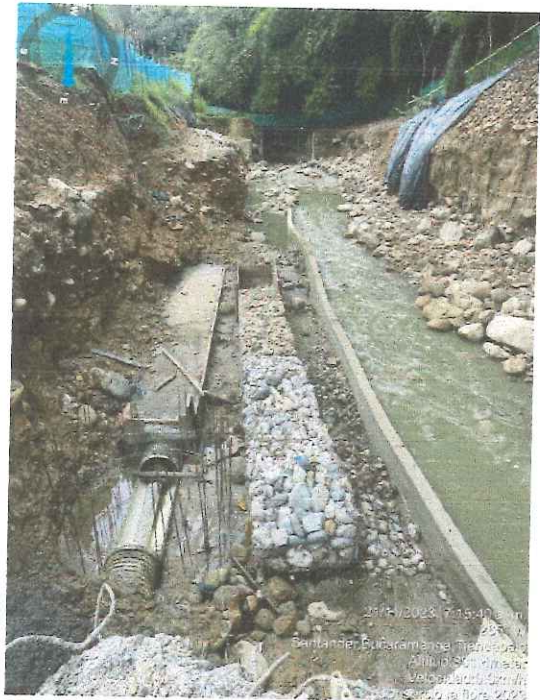
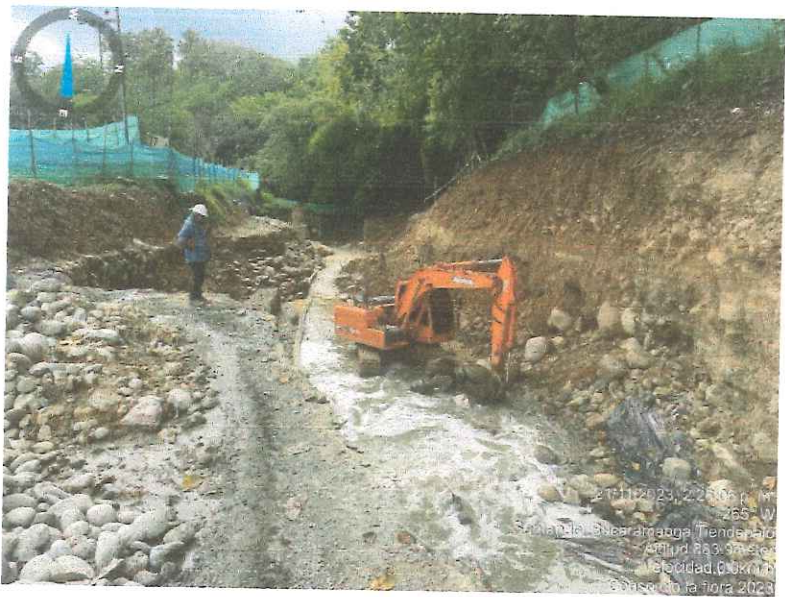
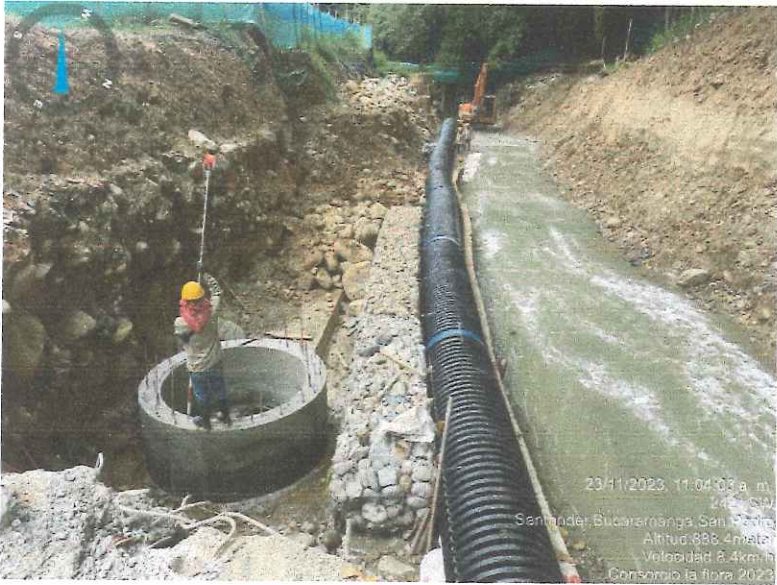
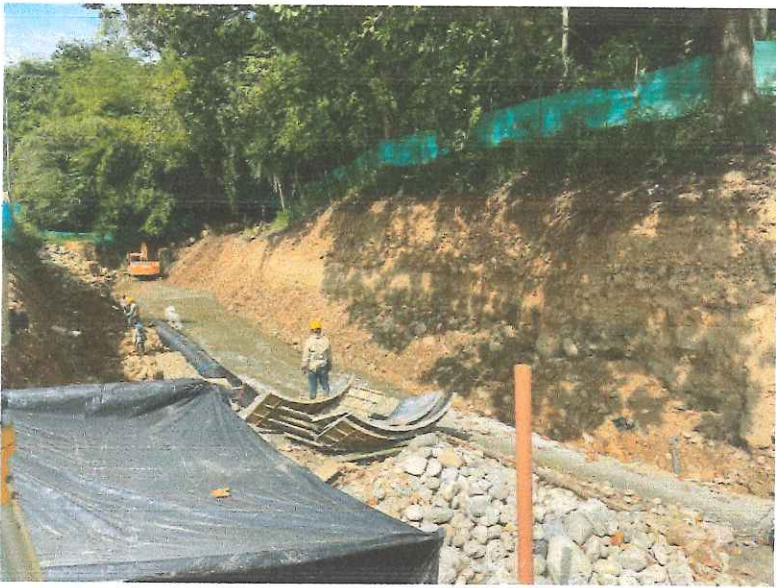
- Manejo y control de aguas.

- Para iniciar la demolición de las tuberías de 2 metros de diámetros existentes se realiza un buen planteamiento de manejo de aguas. .
- La ejecución de la obra en la excavación presenta una buena estabilidad de taludes y no requiere de tabique o contención provisional en los taludes.

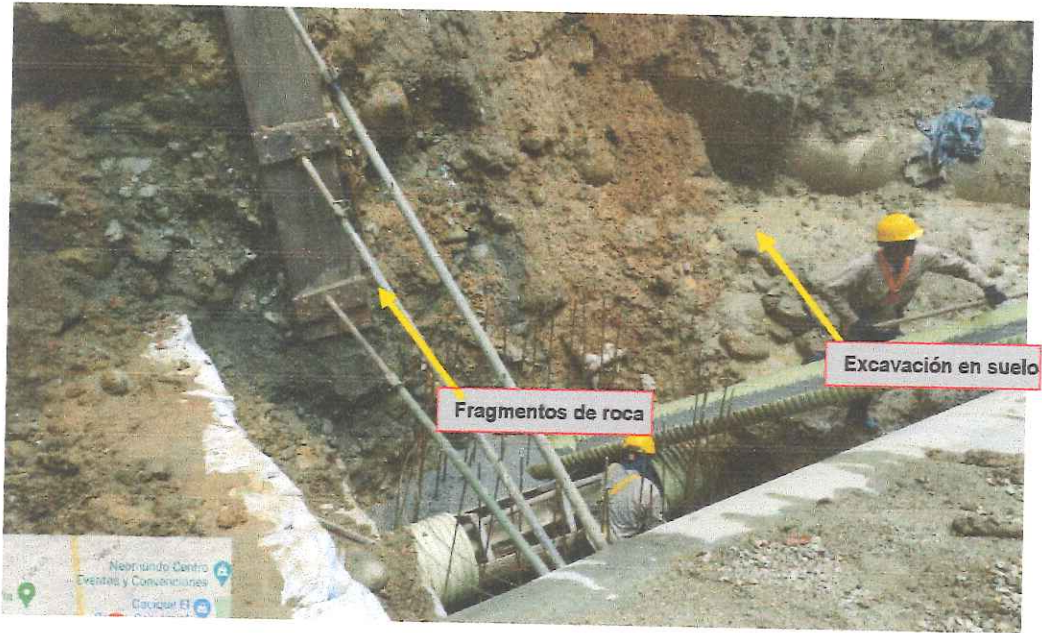
Para este periodo continúan los trabajos de excavaciones, encontrando material de relleno y fragmentos de roca (30% aprox.). La base de la excavación se encuentra muy saturada.

El concreto ciclópeo debe instalarse inmediatamente después de realizar la excavación.
