## REGISTRO FOTOGRÁFICO

El Centro de Producción y Transformación Agroindustrial de la Orinoquia- Regional Vichada, tiene una infraestructura física propia, que fue inaugurada en el año 2007; debido a las condiciones climáticas, nivel freático del territorio y desgaste de uso normal, se requiere intervenir la infraestructura física para mantener y mejorar las condiciones actuales en las que se encuentra; ofreciendo de este modo una infraestructura física mantenida en buenas condiciones para impartir la formación profesional integral de manera eficiente y eficaz, aportando a la salud y bienestar de instructores, aprendices, personal administrativo y visitantes, evitando a su vez un deterioro progresivo dando paso a deterioro total por lo que en ese sentido tendría que invertirse en recuperación de la misma, por esta razón es necesario realizar los mantenimientos preventivos, predictivos y/o correctivos planeados para la vigencia 2023.

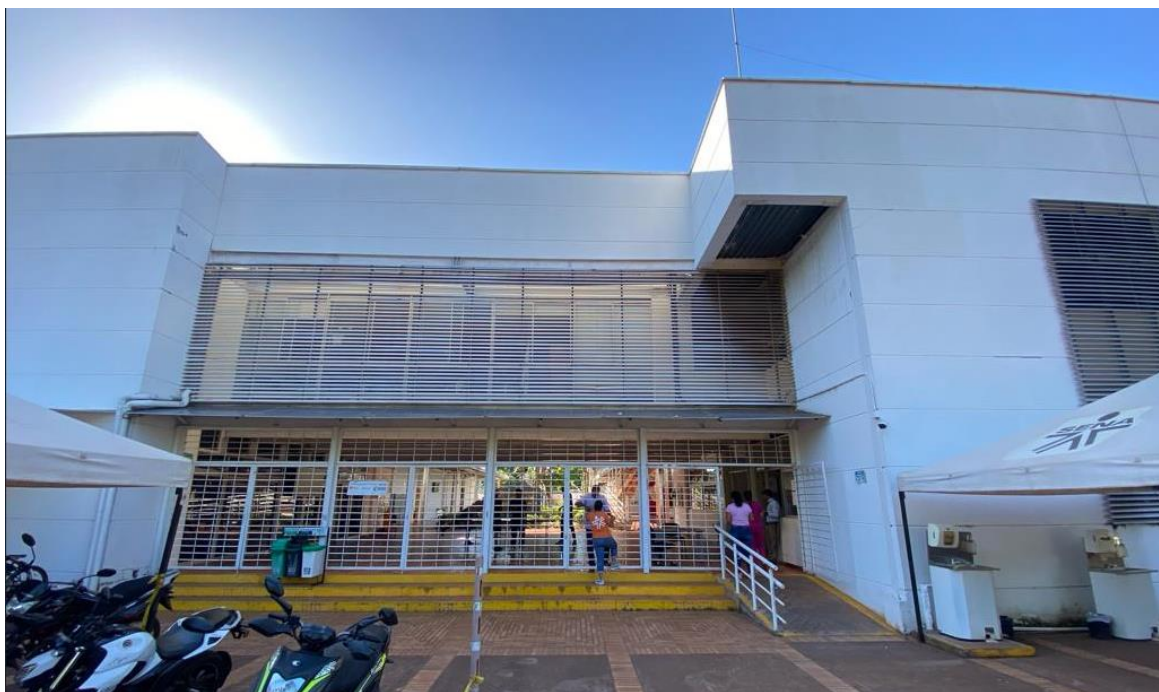
*Ilustración 1. estado actual fachada entrada principal.*

1. **Mantenimiento preventivo, correctivo y/o predictivo de fachada: 506.94m<sup>2</sup>**  
**Valor m<sup>2</sup>: \$47.666.67**
  - Registro fotográfico estado actual de fachada.

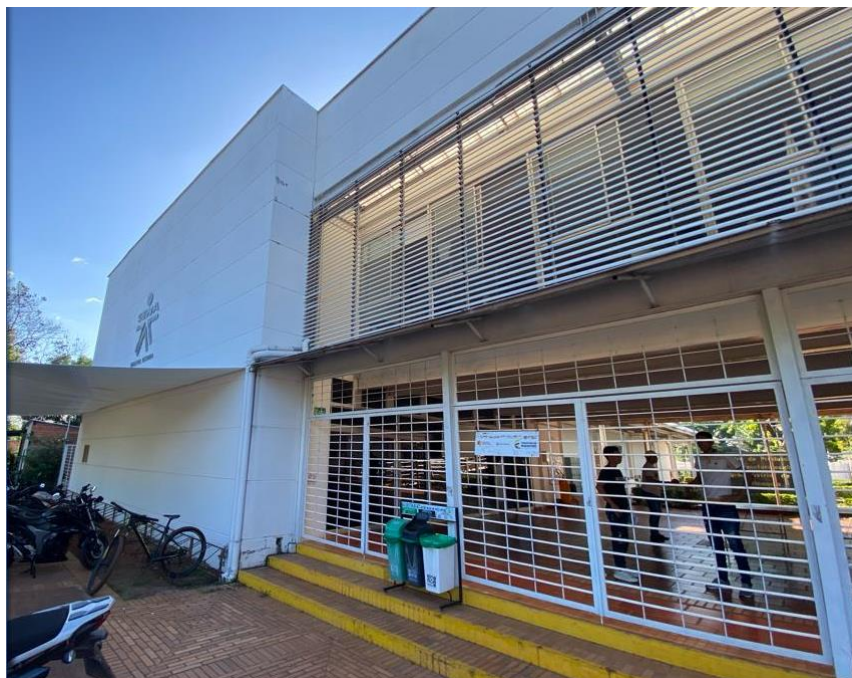
*Ilustración 2. estado actual fachada entrada principal.*

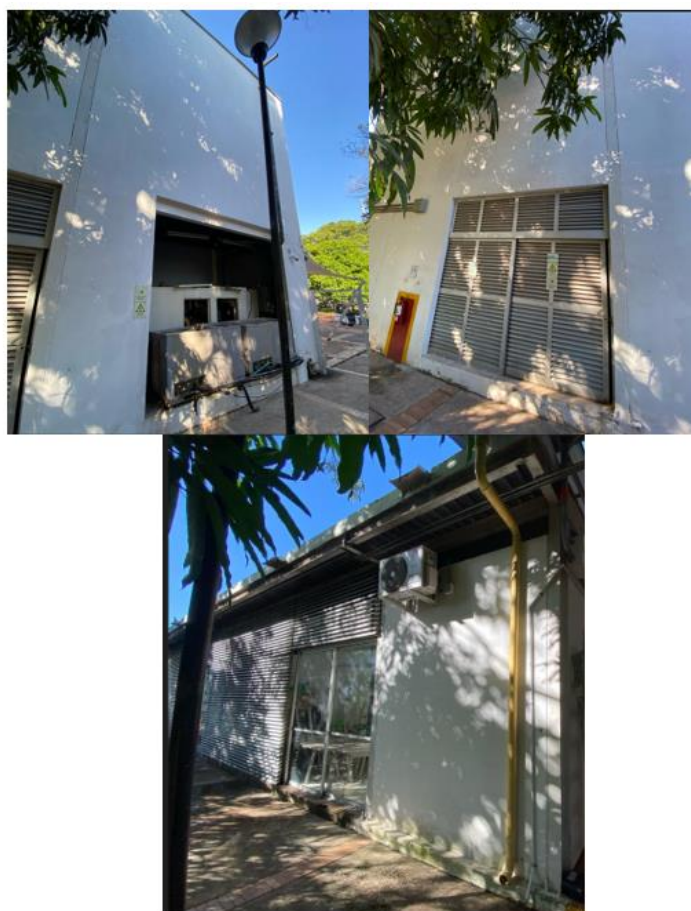
*Ilustración 3. estado actual- fachada lateral izquierda*

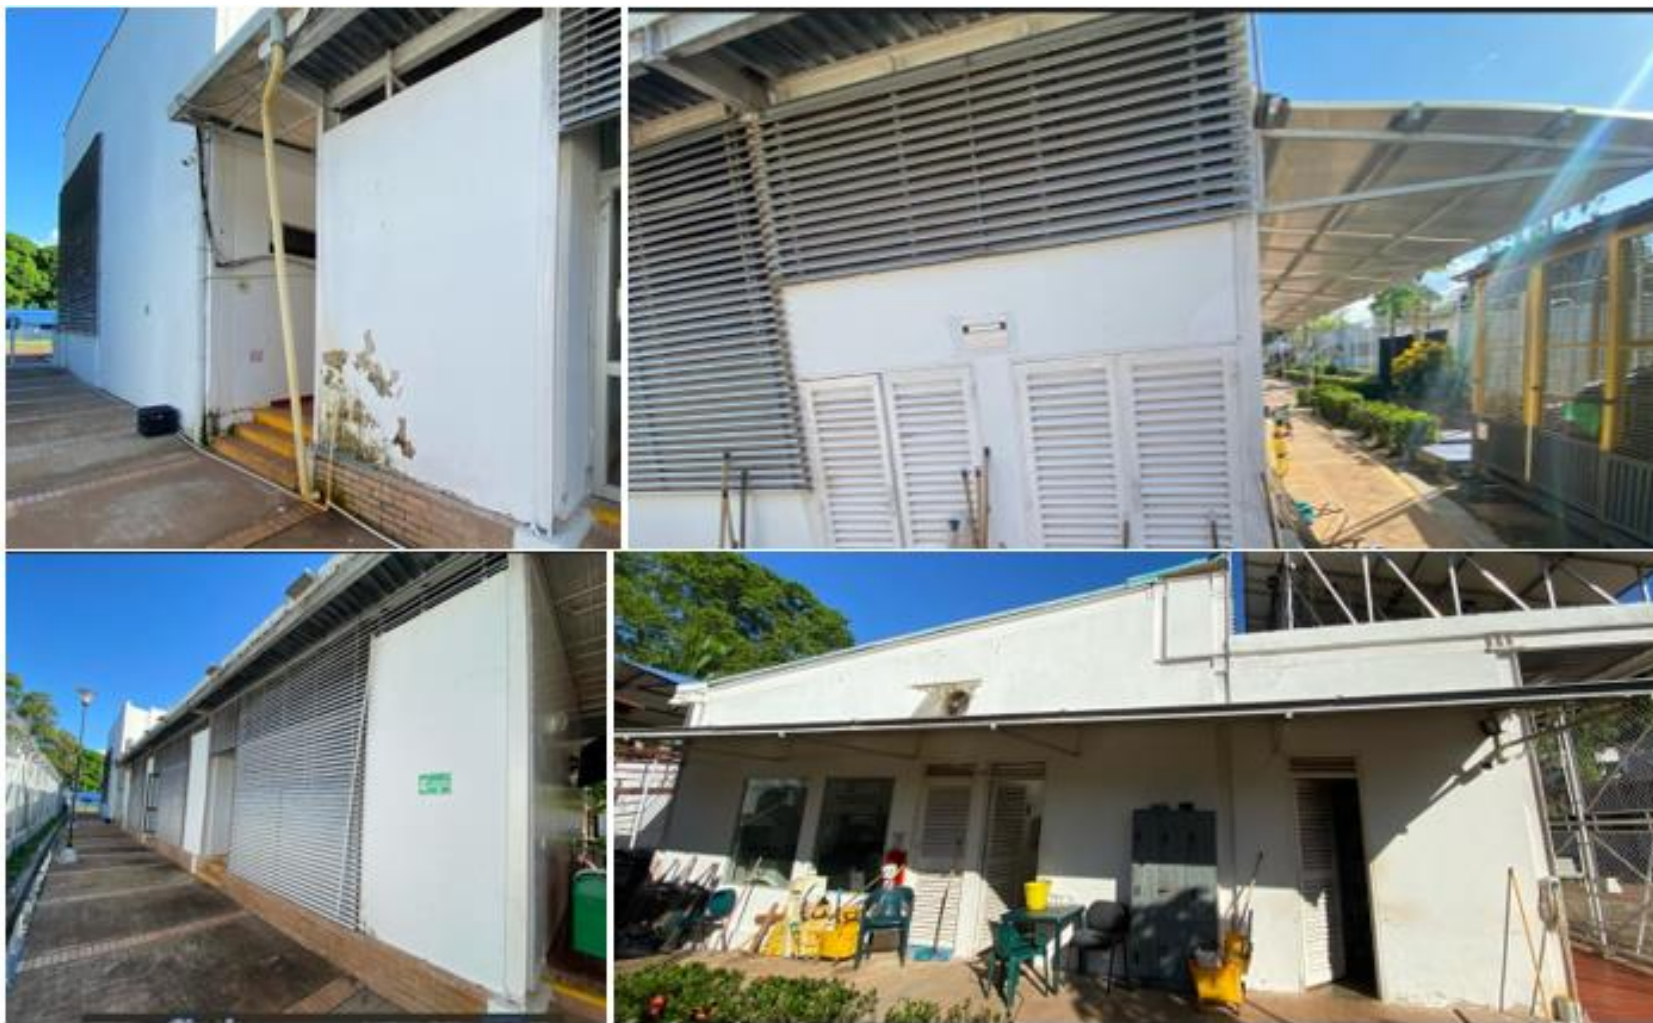
*Ilustración 4. estado actual- fachada lateral derecha y posterior.*

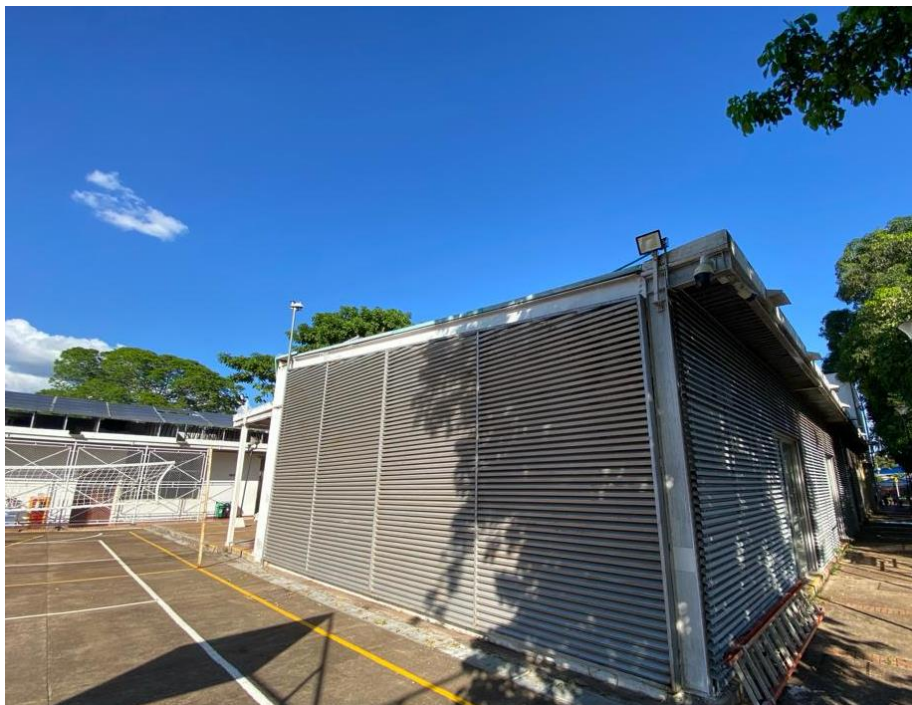
*Ilustración 5. fachada posterior lateral izquierda.*

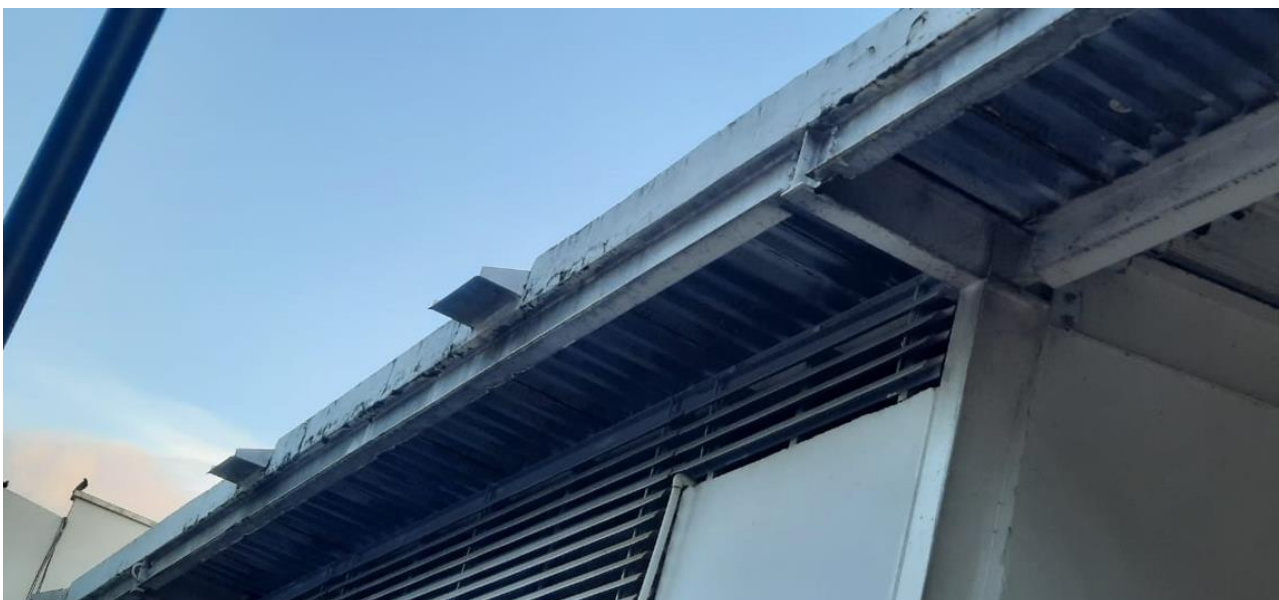
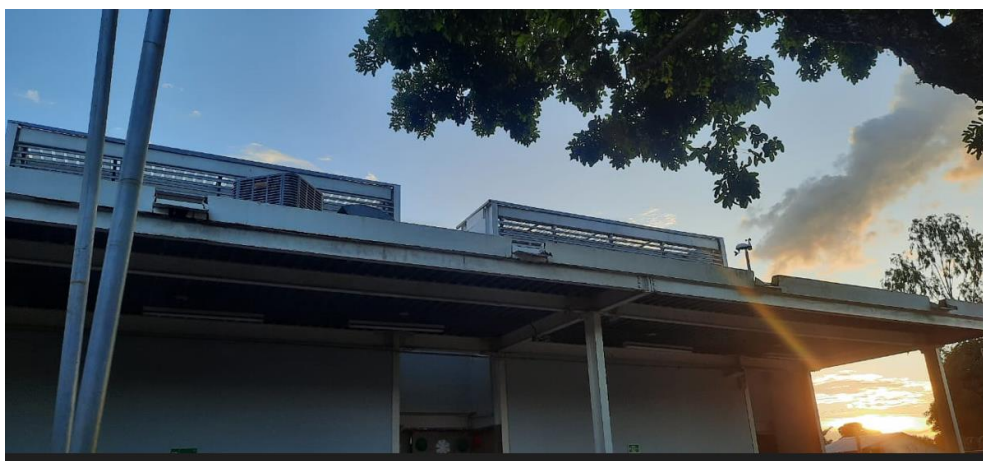
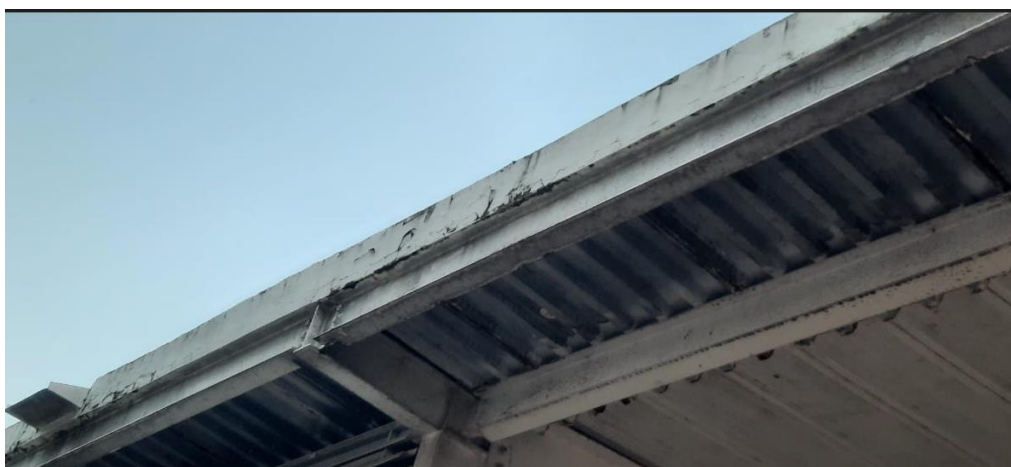
*Ilustración 6. estado actual filos y dilataciones.*

- 2. Mantenimiento preventivo y correctivo de filos y dilataciones: 158.15m<sup>2</sup>**  
**Valor m<sup>2</sup>: \$ 26.666,67**

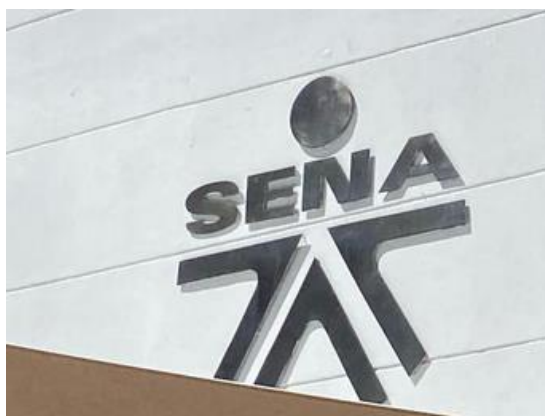
*Ilustración 7. Estado actual - logo Sena- ubicado en fachada principal*

3. **Mantenimiento correctivo logo metálico sena en fachada: 1UND**
4. **Valor unidad de servicio: \$ 810.000**

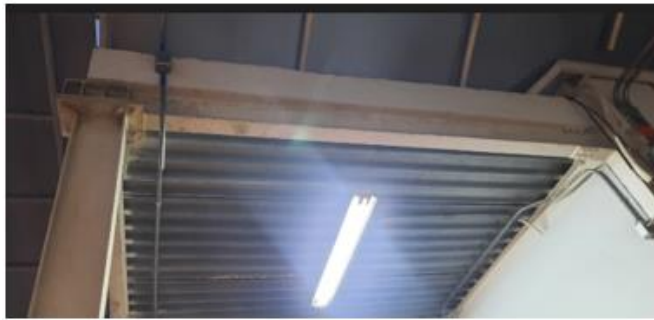
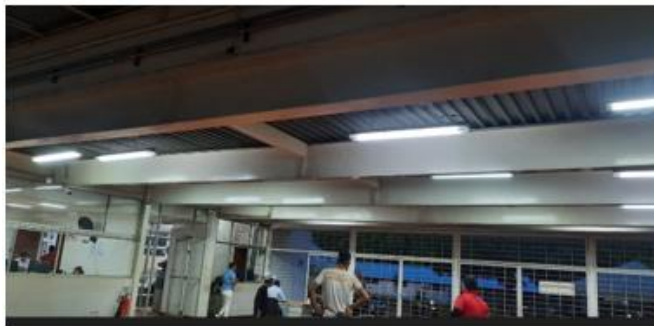
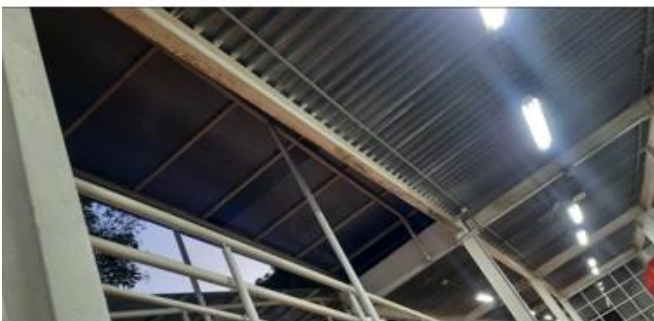
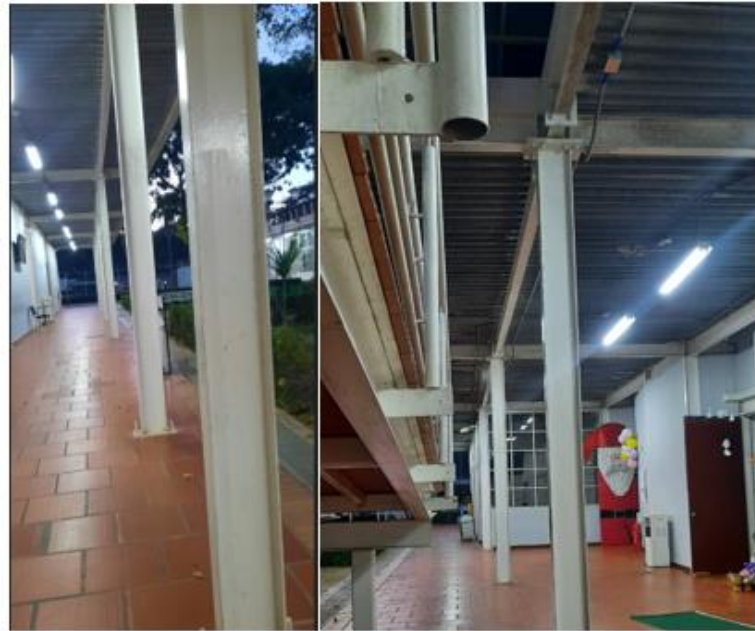
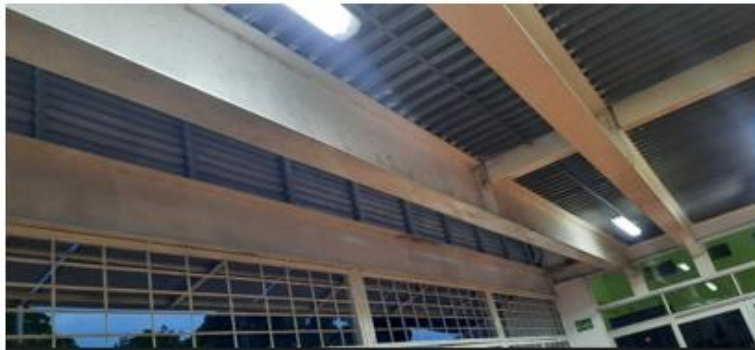
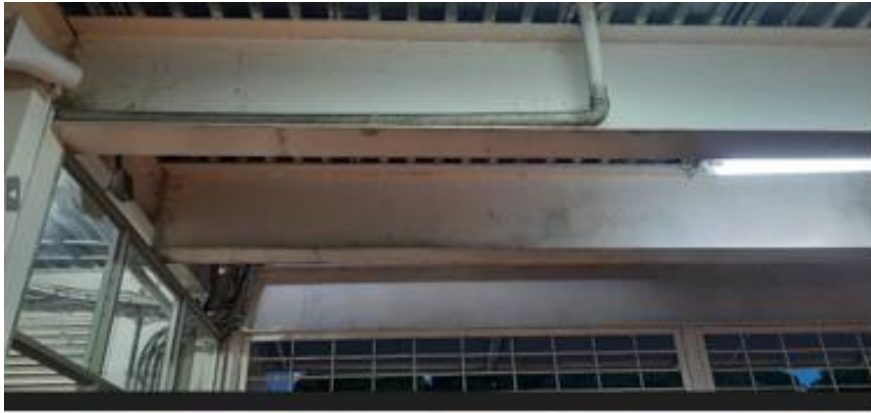
- Registro fotográfico estado actual estructura metálica
- **Valor ML: \$ 41.333,33**

**5. Mantenimiento preventivo, correctivo y predictivo de la estructura metálica: 410 ML.**

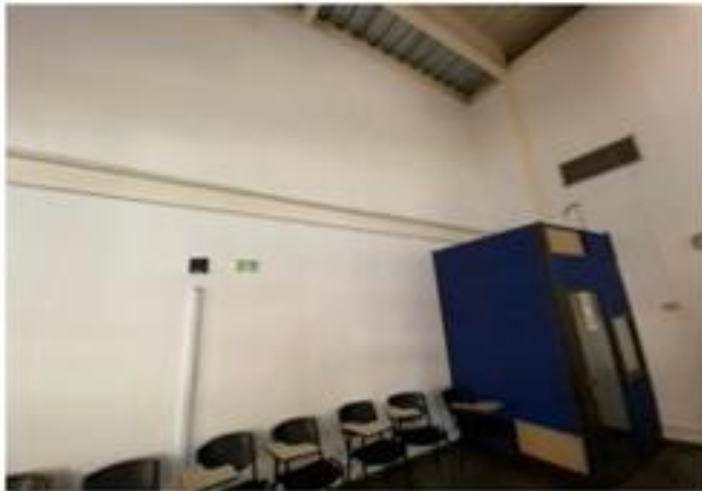
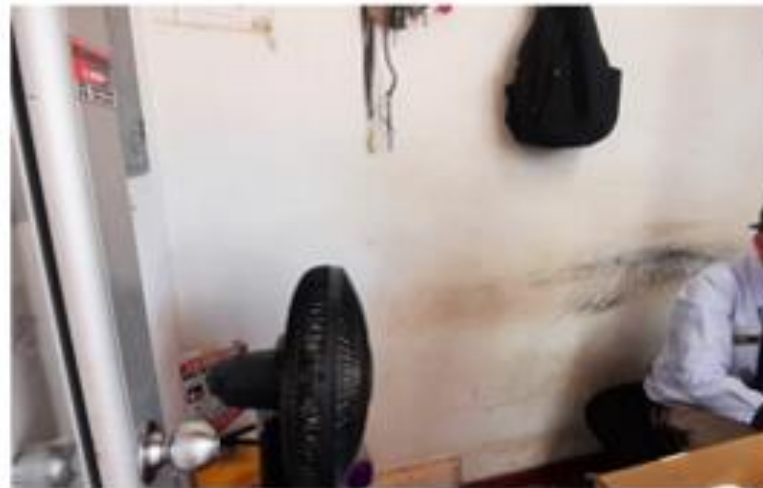
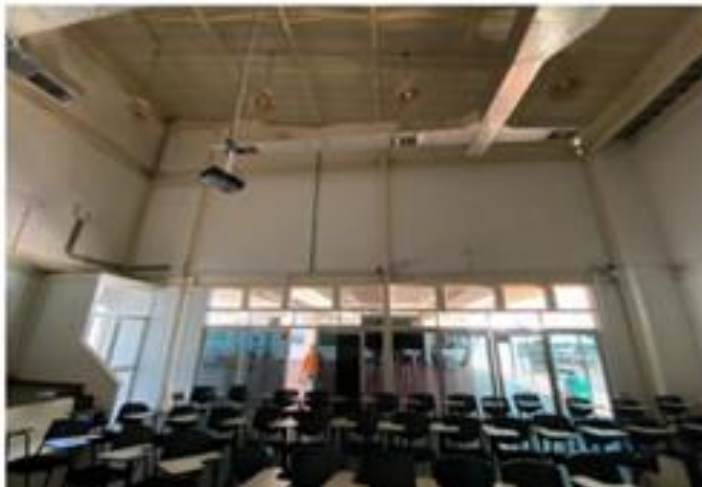
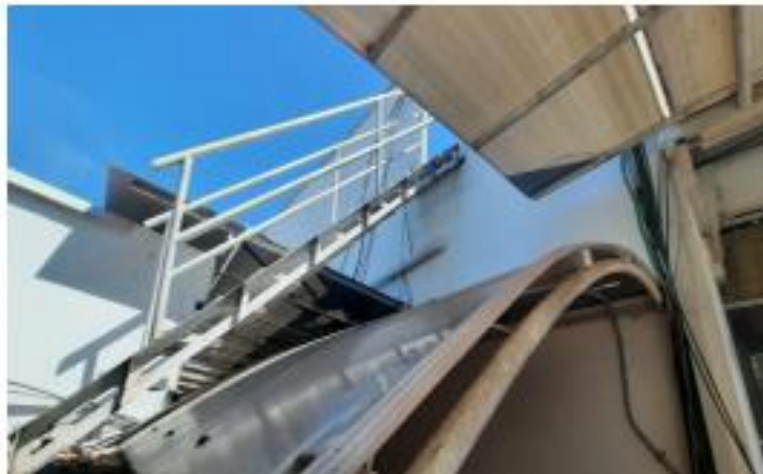
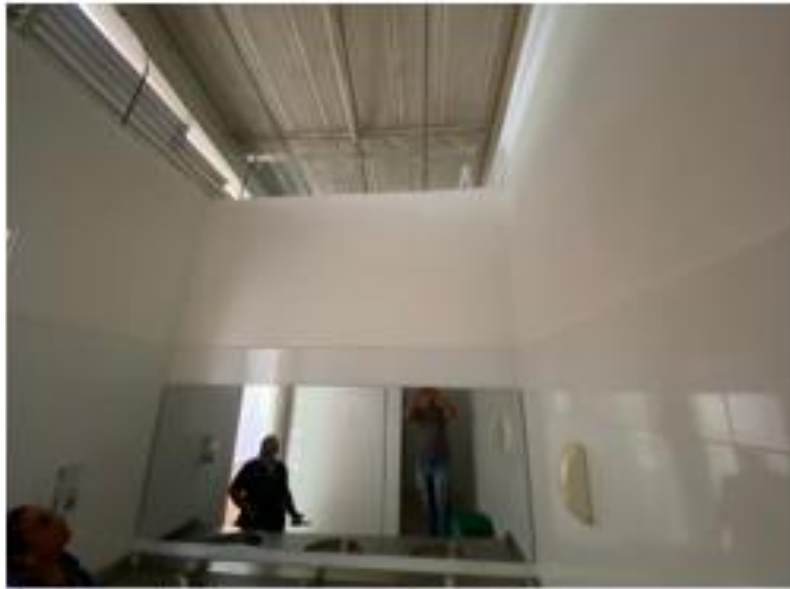
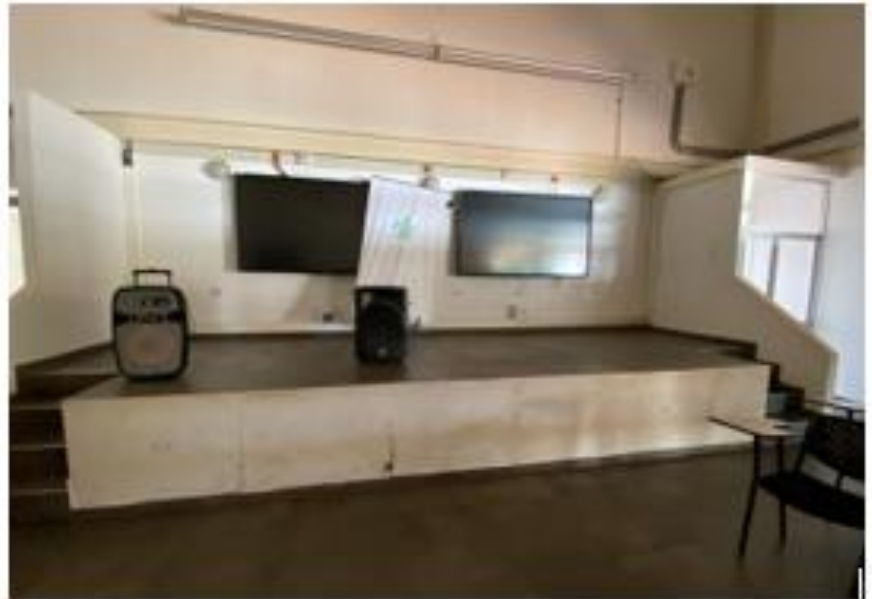
Registro fotográfico estado actual muros.

**6. Mantenimiento de muros internos y externos: 458,6m<sup>2</sup>**

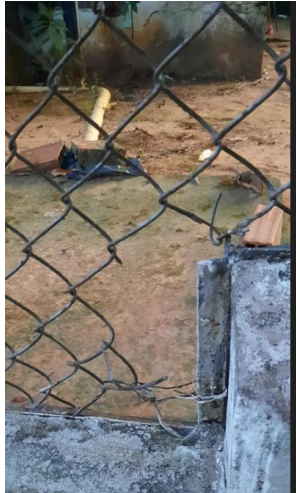
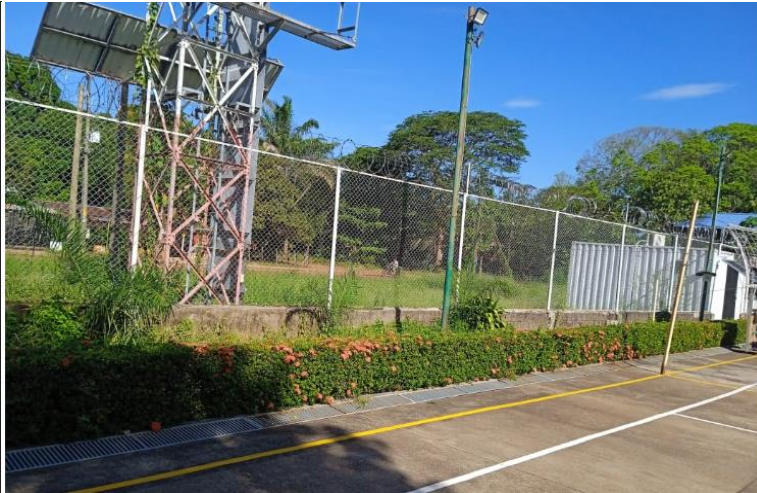
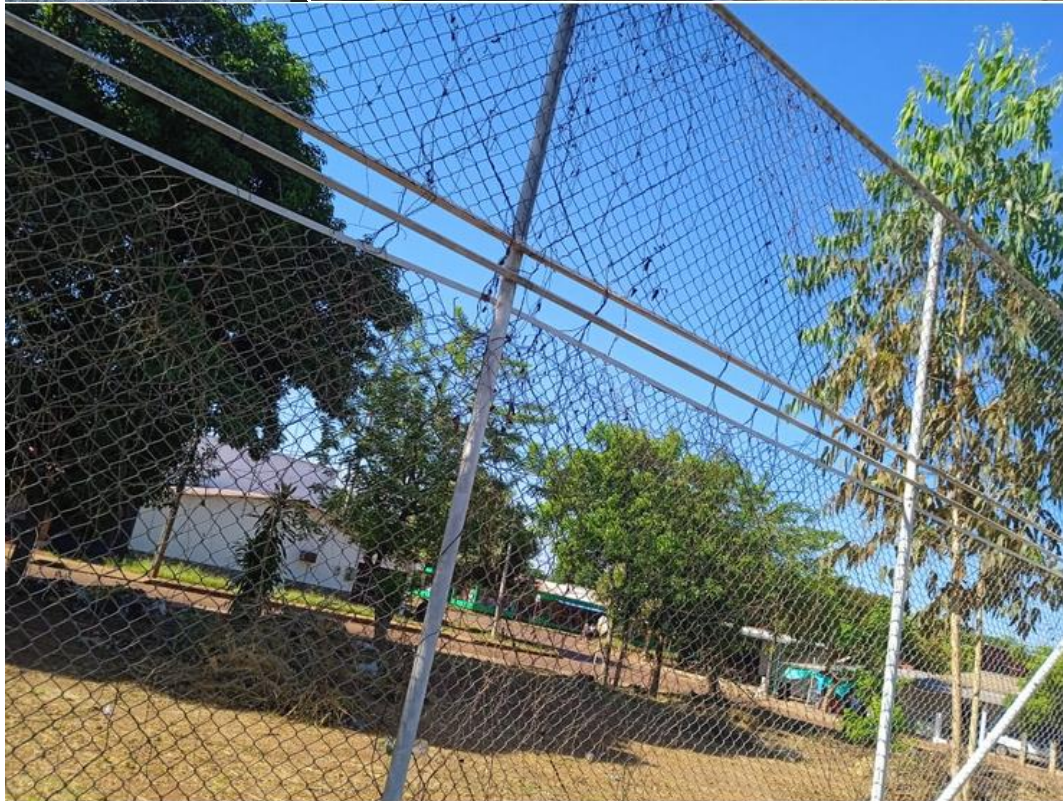
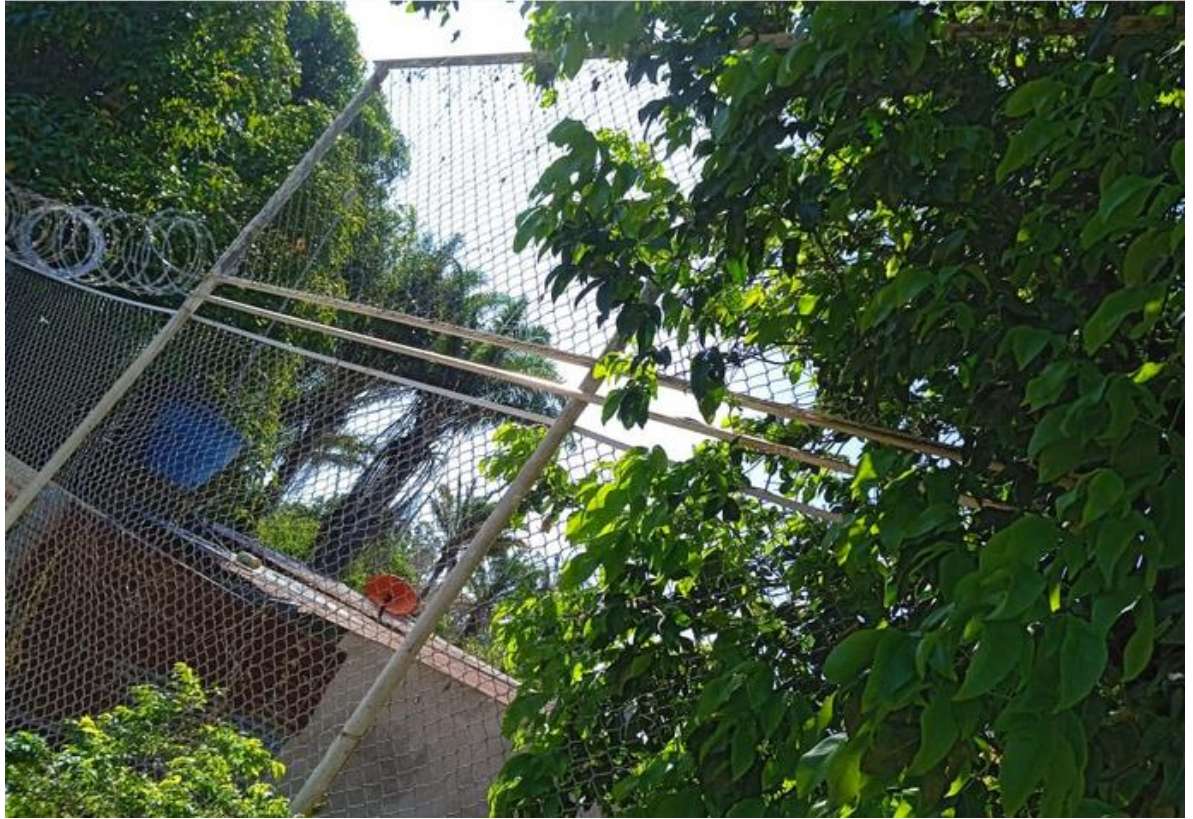
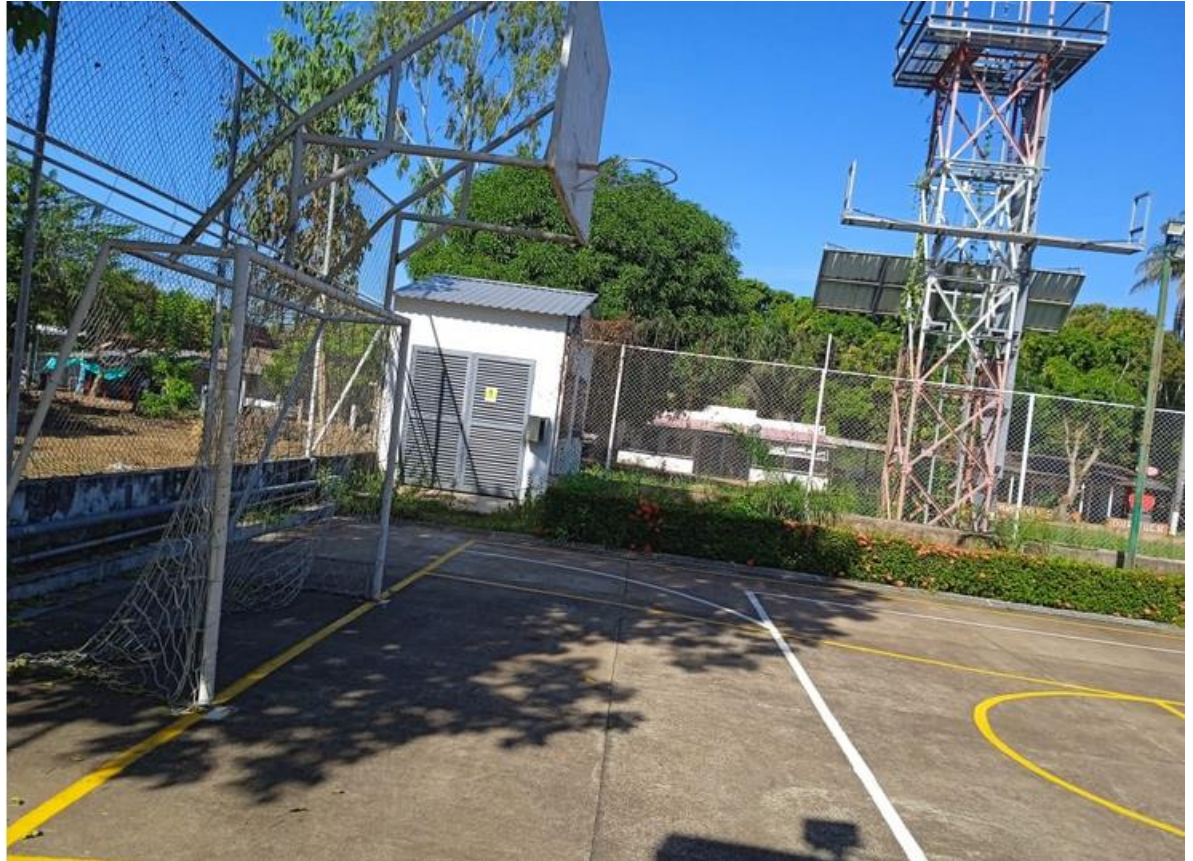
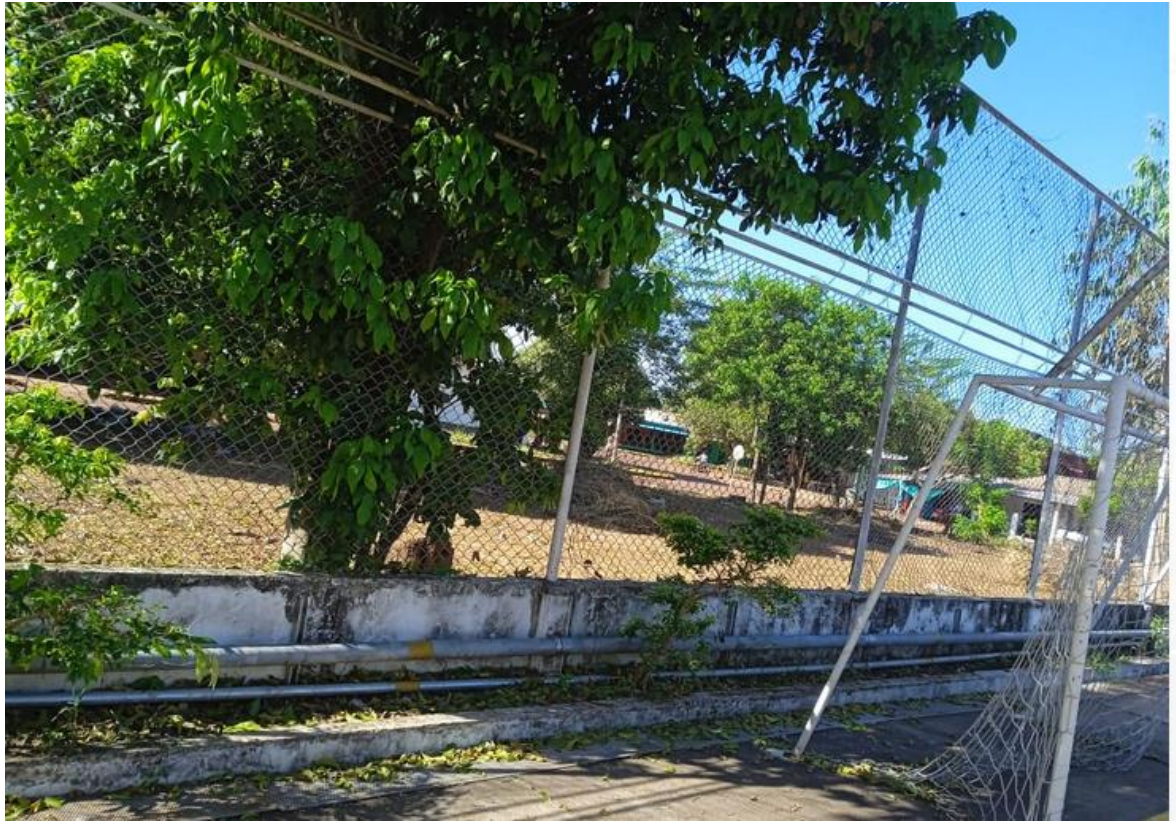
- Registro fotográfico estado actual cerramiento perimetral.

**7. Mantenimiento cerramiento metálico: 280 m2**
