CONTRATO DE SERVICIOS – INTERVENTORIA  
No. 20230052 DE 2023

INFORME CORTE AVANCE DE INTERVENTORIA NUMERO 3

OBJETO DEL CONTRATO: PRESTAR LOS SERVICIOS DE INTERVENTORÍA AL PROCESO DE SAMC0032023 que tiene como objeto REMODELAR Y MEJORAR LAS INSTALACIONES FISICAS DEL INSTITUTO DEPARTAMENTAL DE TRANSITO Y TRANSPORTE DEL META SEDE RESTREPO – META.

RESTREPO META, NOVIEMBRE 06 DE 2023

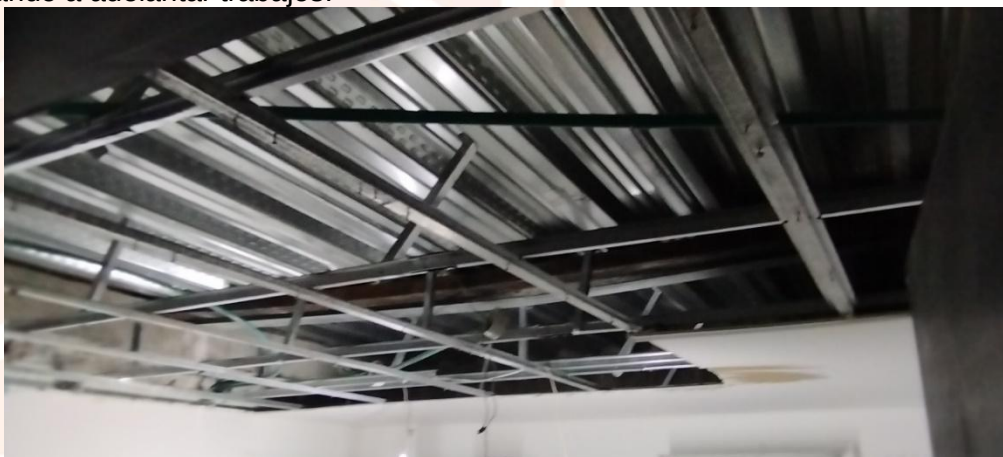
Continúan adelantando trabajos de desmonte de cielo raso según las oficinas en que se van ingresando a adelantar trabajos.

Fotografía 1. Desmonte de láminas de drywall en las oficinas que se ingresan, después de acondicionar las oficinas para trabajar.

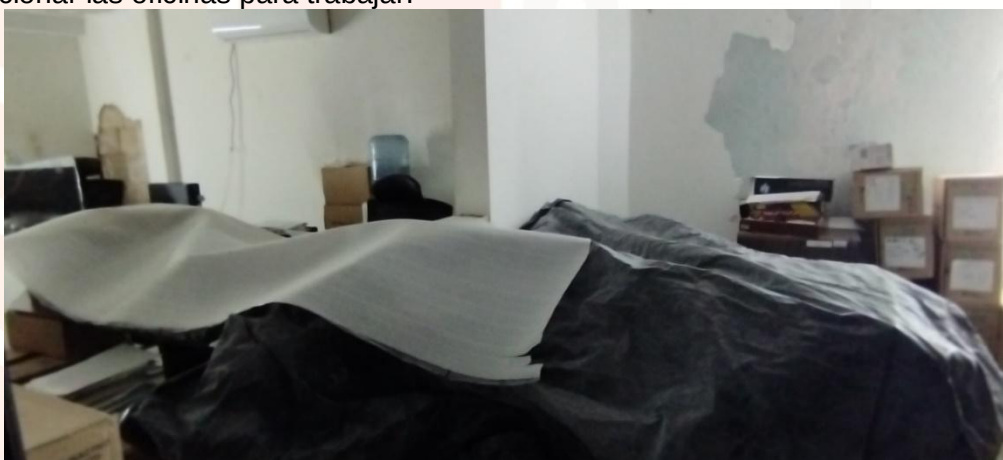
Fotografía 2. De desmonte y demolición de cielo raso existente en oficinas de segundo piso.

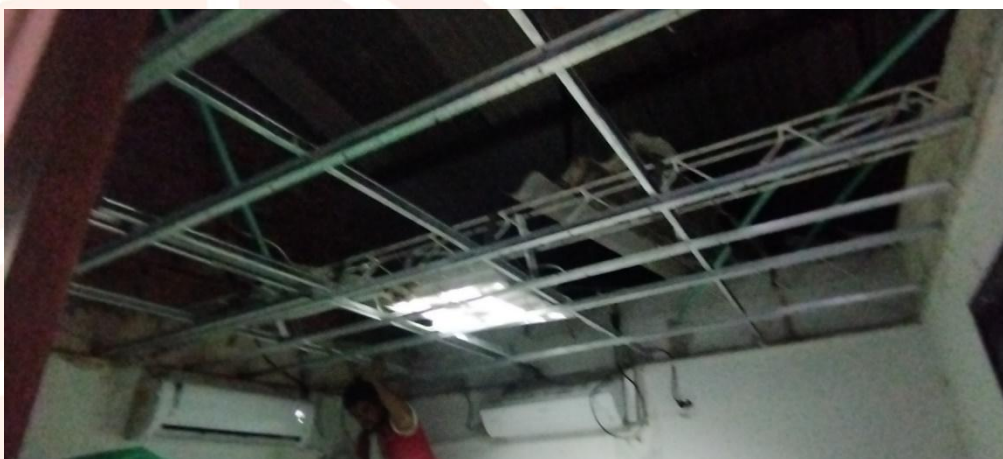
Una vez desmontado el cielo raso en lamina de drywall, se desísta la estructura metálica del cielo raso existente. Para establecer la nueva altura e instalar la nueva estructura.

Fotografía 3. De desmonte y retiro de la estructura metálica de cielo raso existente, incluyendo cuelgas o templetes.

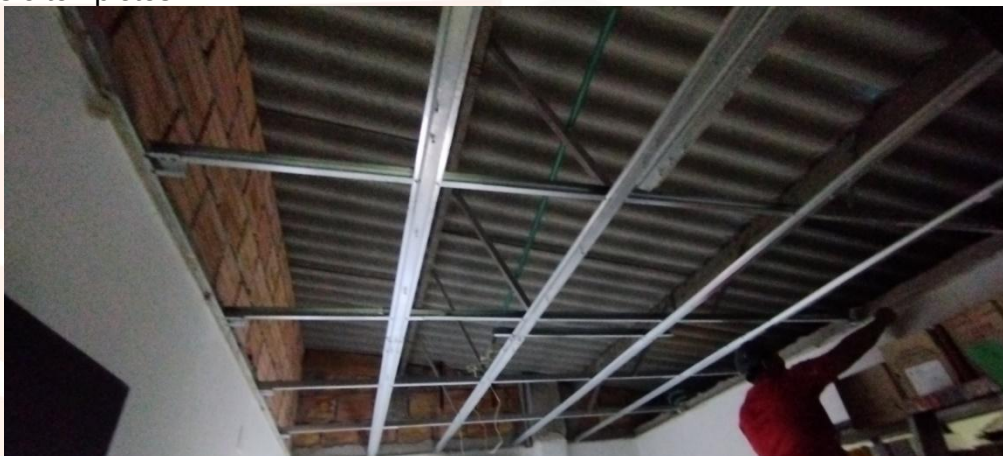
Fotografía 4. De desmonte y retiro de la estructura metálica de cielo raso existente y retirando los templetes que están anclados a la estructura de cubierta antigua.

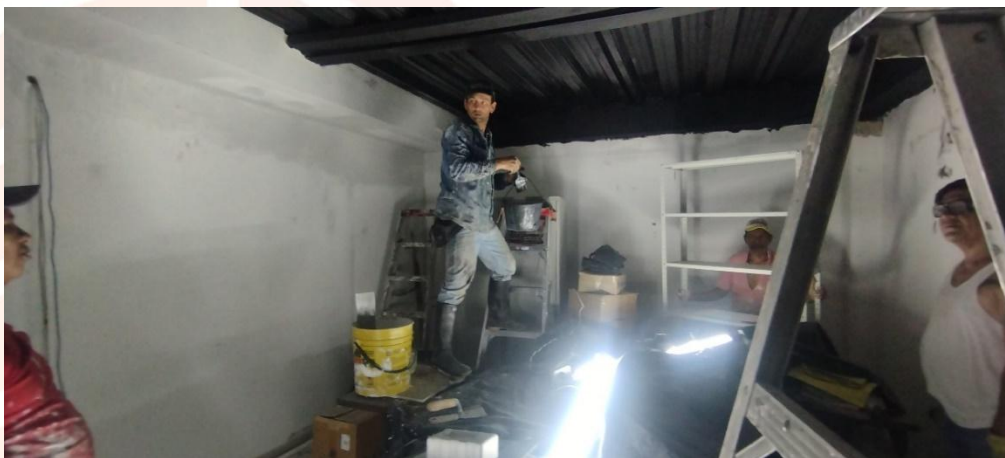
En el proceso de desmonte se retiran dos tipos de lámparas; unas sobre puestas y otras empotradas. Las cuales en su mayoría están dañadas.

Fotografía 5. De desmonte de las lámparas dañadas se dieron de baja y botan. Suspendiendo las conexiones eléctricas existentes.

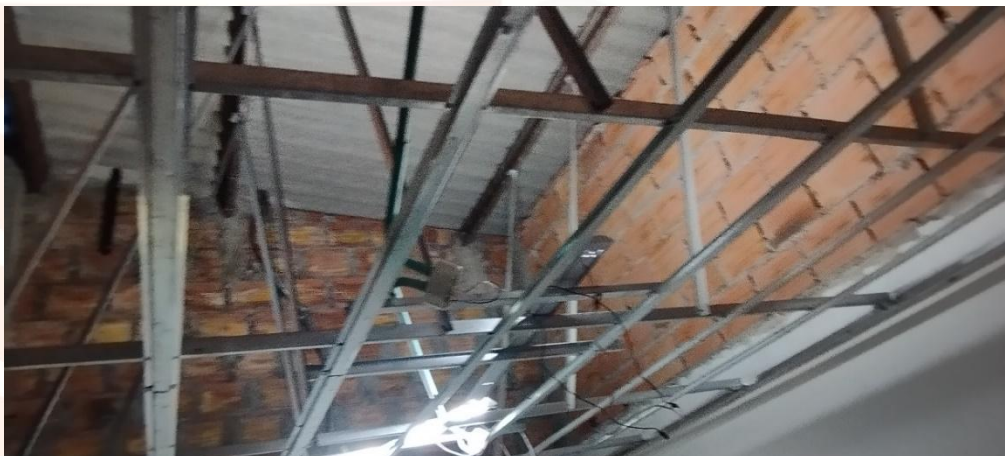
Fotografía 6. Las lámparas de 0.60 x 0.60 de empotrar en su mayoría están dañadas.

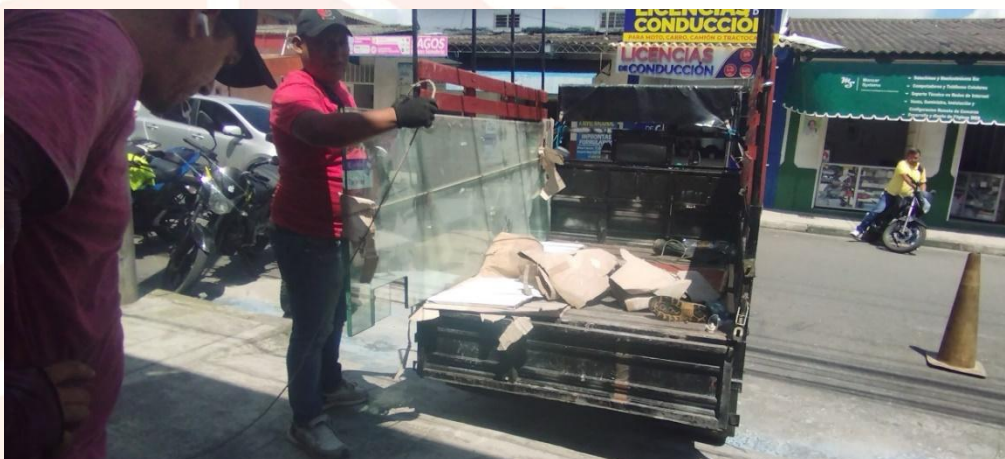
Fotografía 7. Retiro de material sobrante como fueron los vidrios de la reseción.

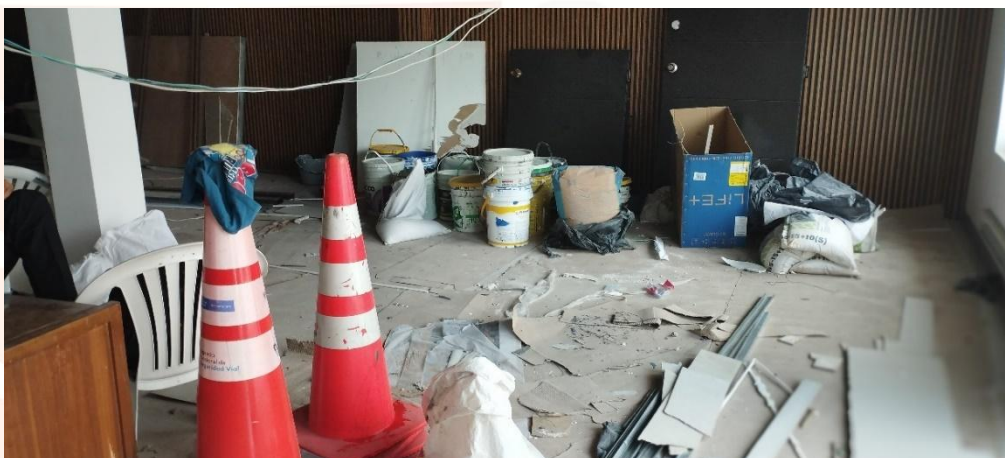
Fotografía 8. Compilación de material de obra sobrante para retiro de la obra.

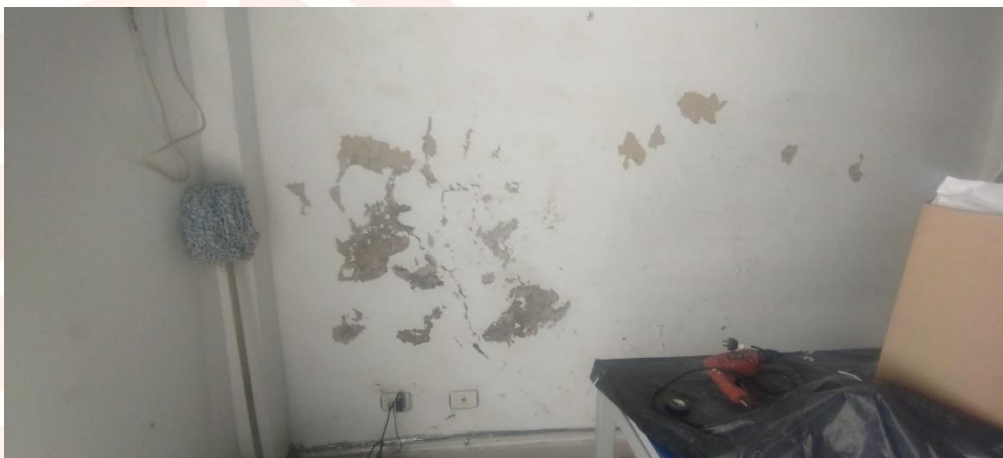
Fotografía 9. Resanes y repañetado de áreas afectadas por las humedades de culatas en la oficina de jurídica.

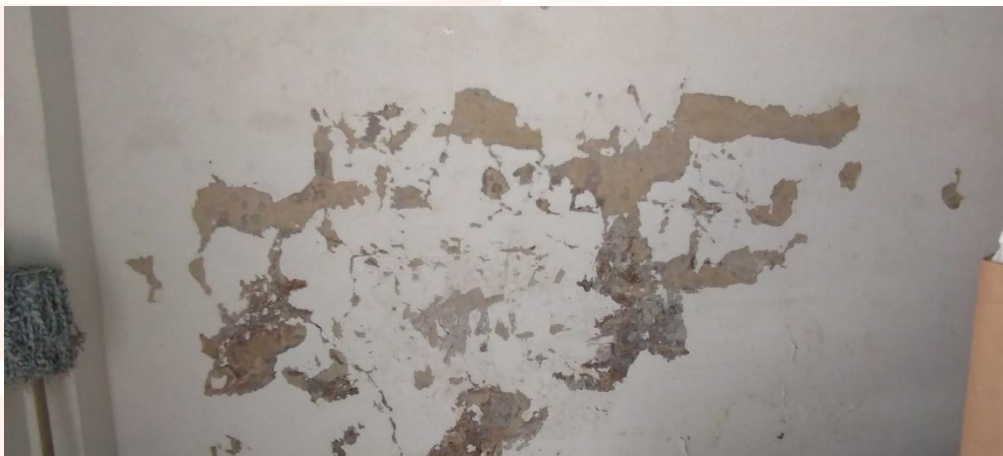
Fotografía 10. Resane, inducción y tratamiento en humedades, fisuras y desprendimiento de pintura, pañete y estuco.

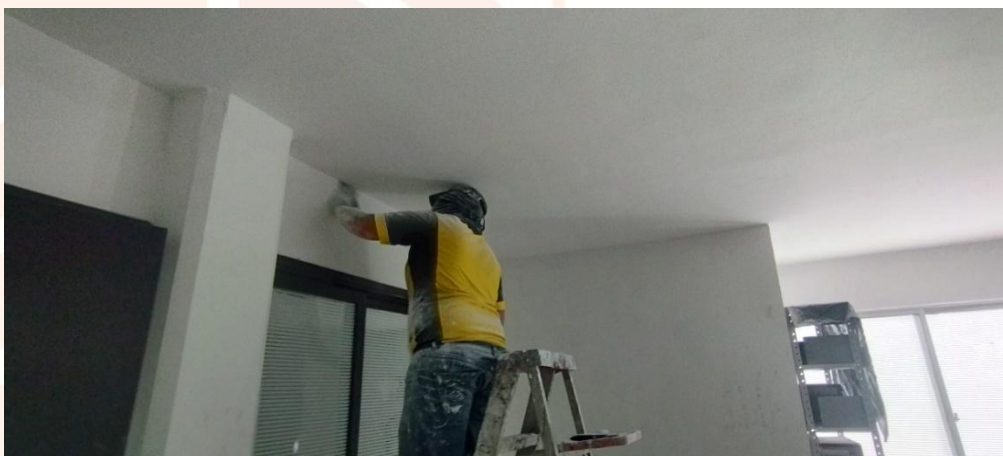
Fotografía 11. Pintura en vinilo tipo 1 para interior en las oficinas del segundo piso.

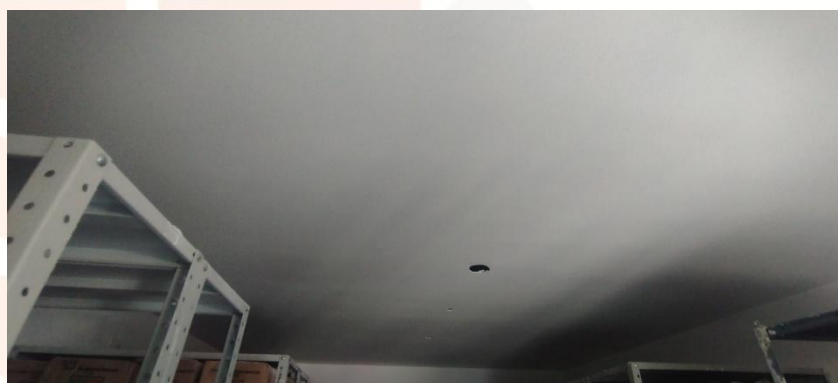
Fotografía 12. Aplicación de pintura blanca en vinilo tipo 1. En las placas de cielo raso de las oficina y áreas de circulación y atención al público.

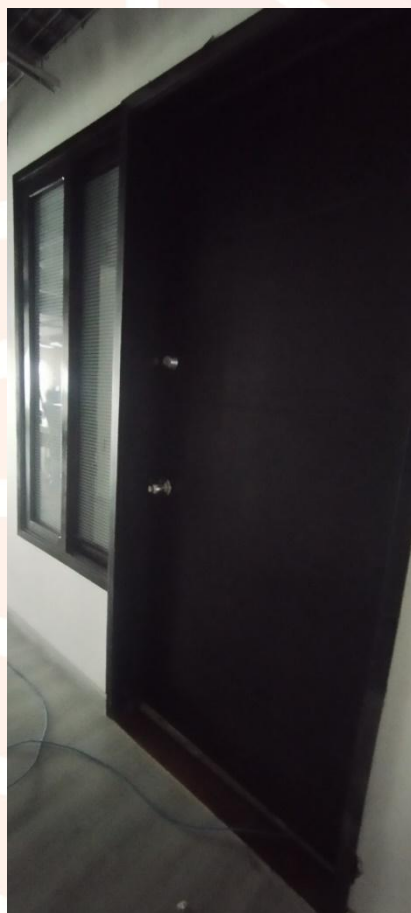
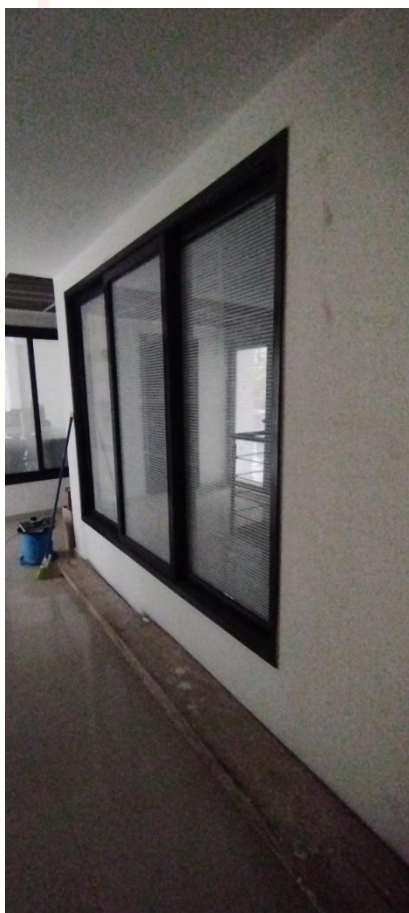
Se cambian los guardas luces dañados y se pintan las ventanas de las oficinas del primer piso y algunas del segundo piso.

Fotografía 13. Fotografía 14. Se pinta los marcos generales y los marcos internos de las ventanas por fuera y por dentro.

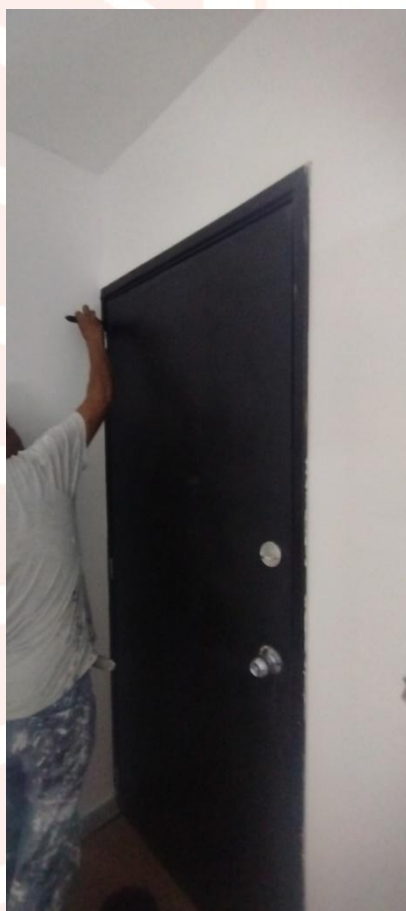
Se cambian los guardas luces dañados y se pintan los marcos de las puertas y las hojas de las puertas por las dos caras de las oficinas del primer piso, oficinas de archivos y de archivos.

Fotografía 15. Pintura en esmalte sintético en color wengué en guarda luces, marcos y hojas de las puertas. De las oficinas de primer y segundo piso.

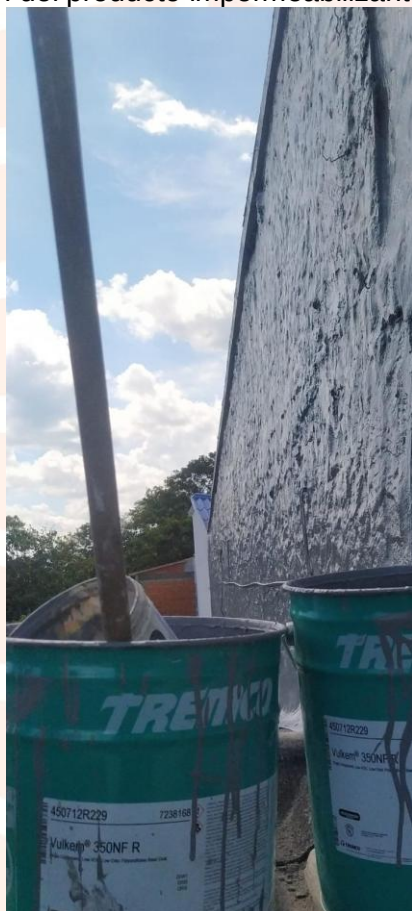
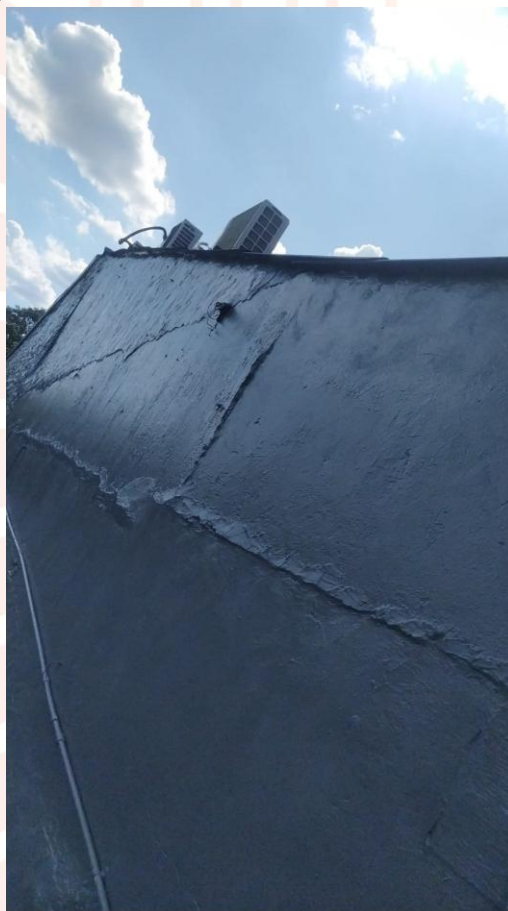
intervienen las dos fachadas laterales o culatas. Con; lavado con hidro lavadora, resane y o pañete de áreas de las culatas, demolición de áreas disparejas, tratamiento de fisuras y aplicación del producto impermeabilizante.

Fotografía 16. Fotografía 17. Aplicación del poliuretano vulkem 350 las culatas de la edificación. Como tratamiento impermeabilizante.

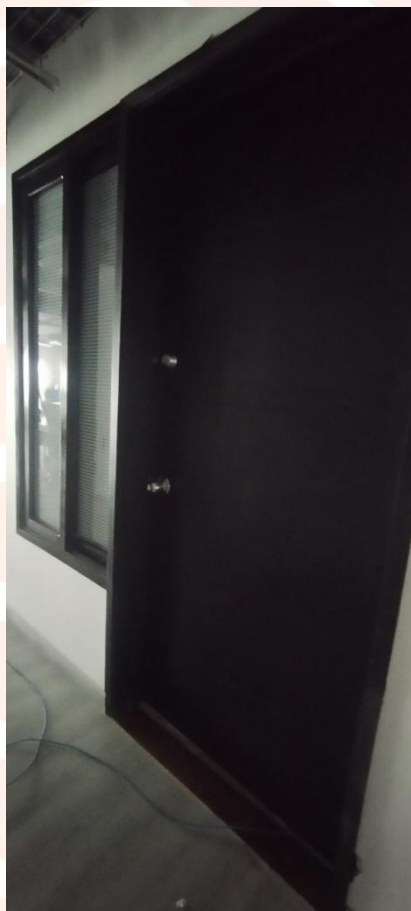
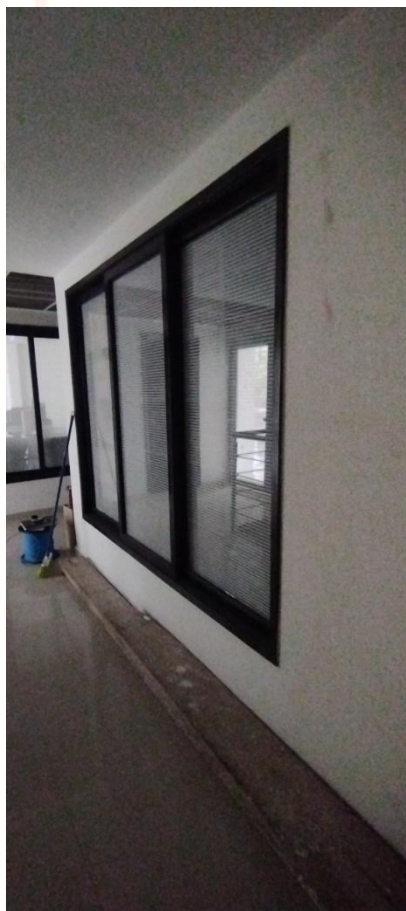
Se cambian la puerta de la oficina de archivo ya que la existente, al retirar la instalación eléctrica queda corta al espacio.

Fotografía 18. Fotografía 19. Se pinta los marcos generales y los marcos internos de las ventanas por fuera y por dentro.

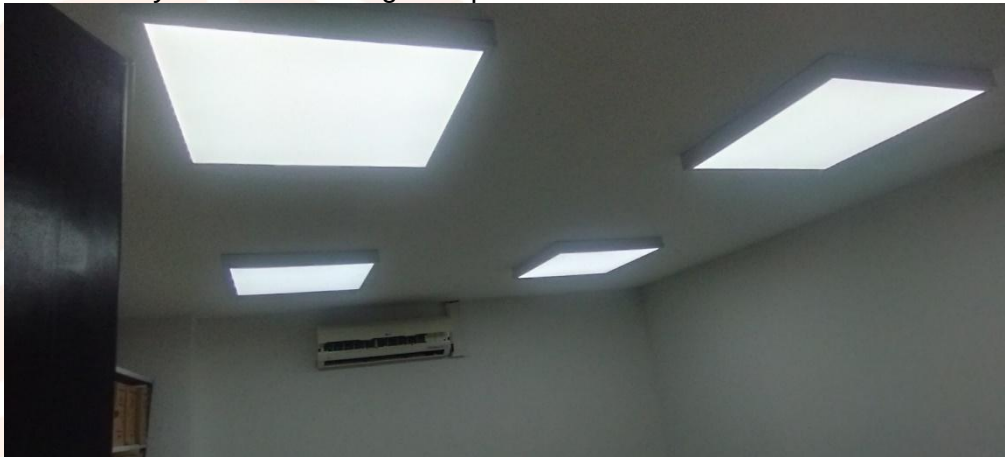
Fotografía 20. Instalación de paneles o láminas de superboard – en imágenes de las oficinas ya terminadas y con las lámparas ya instaladas.

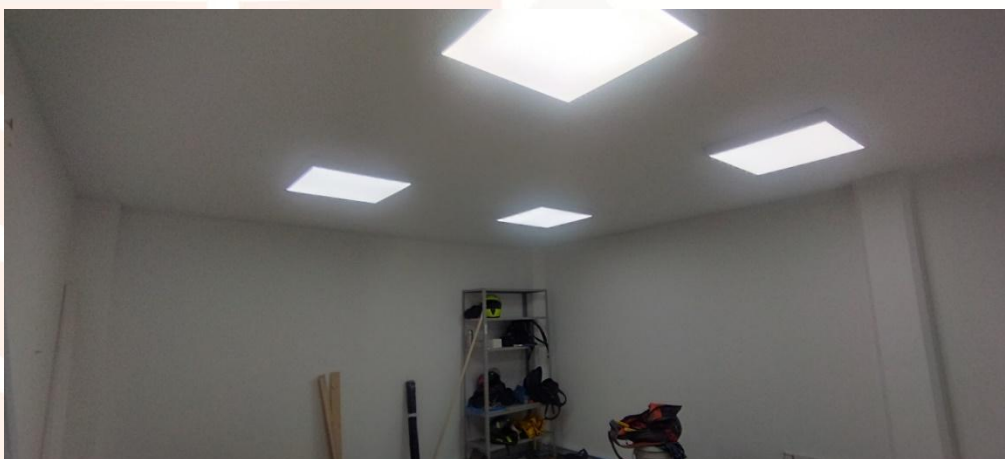
Fotografía 21. Panorámica de una de las oficinas ya terminada. Ya con la instalación de las lámparas.
