## **INFORME EJECUTIVO**

### **DIAGNÓSTICO, PRUEBAS DE LIMPIEZA Y PROPUESTA DE RECUPERACIÓN HOJILLA MURAL EL DORADO**

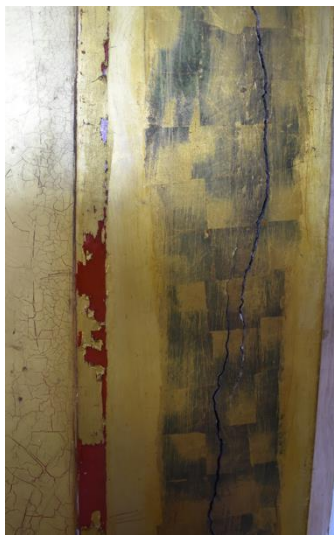
*Deterioros e intervenciones  
parciales*

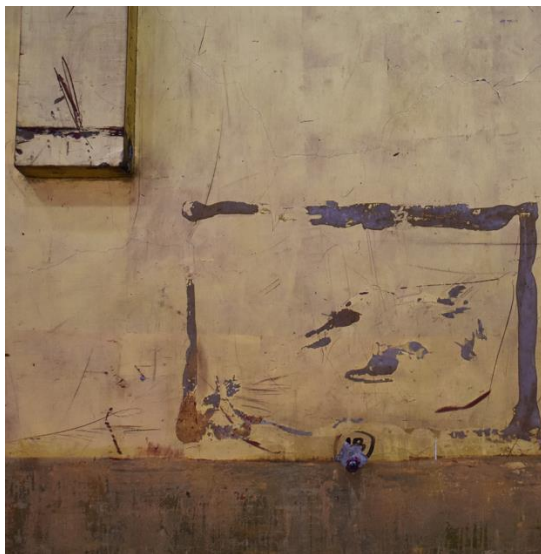
*Rayones, adhesivos y chazos sobre el mural*

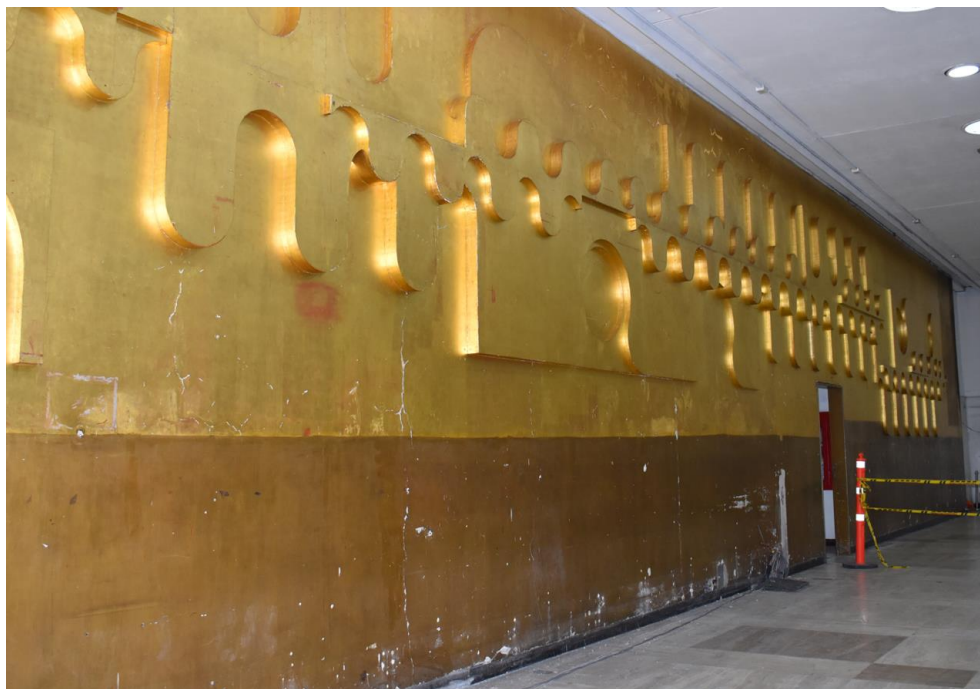
Durante las sucesivas y sobrepuestas intervenciones se aplicaron, entre otros materiales, hojillas de cobre y pátinas que por un comportamiento natural de oxidación, se oscurecieron de forma irregular en tonalidades verdosas, lo que posteriormente obligó a la aplicación de un recubrimiento con base en purpurina o escarcha que no es otra cosa que segmentos de plásticos copolimerizados, polvo de aluminio, dióxido de titanio, óxidos de hierro, oxiclورو de bismuto y otros materiales aglutinados con una resina alquídica que unidos imitan colores metálicos dorados, cuyo envejecimiento se observa como una capa oxidada y oscurecida.

Como se concluyó en los estudios realizados anteriormente uno de los mayores deterioros presentes en la parte del mural ubicada en el primer piso, es la afectación cromática generada por los cambios de los materiales utilizados y que en la actualidad se observa como una gran franja horizontal de tonalidad oscura que distorsiona por completo la calidad estética y constructiva del mural. Conforme se ha avanzado en la restauración, se han identificado capa sobre capa de intervenciones inadecuadas cuya eliminación resulta imprescindible para poder proponer una nueva presentación estética acorde con las condiciones originales del mural.

*Franja de color originada por intervenciones de baja calidad (purpurina a base de resina sintética). Se observa actualmente como una capa café cobriza, sucia y dispareja*

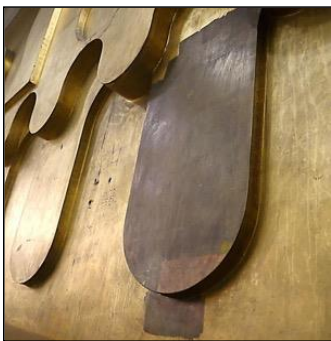
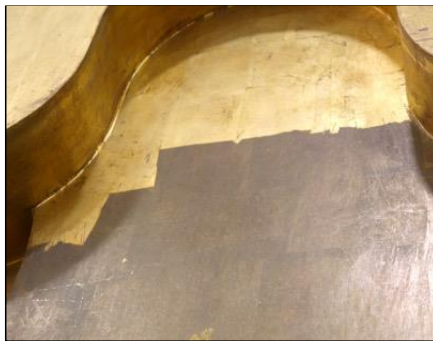
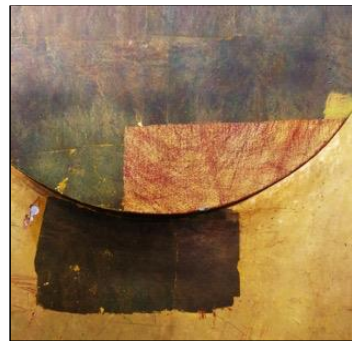
*Hojilla falsa en el relieve, que se ha oxidado produciendo oscurecimiento general*

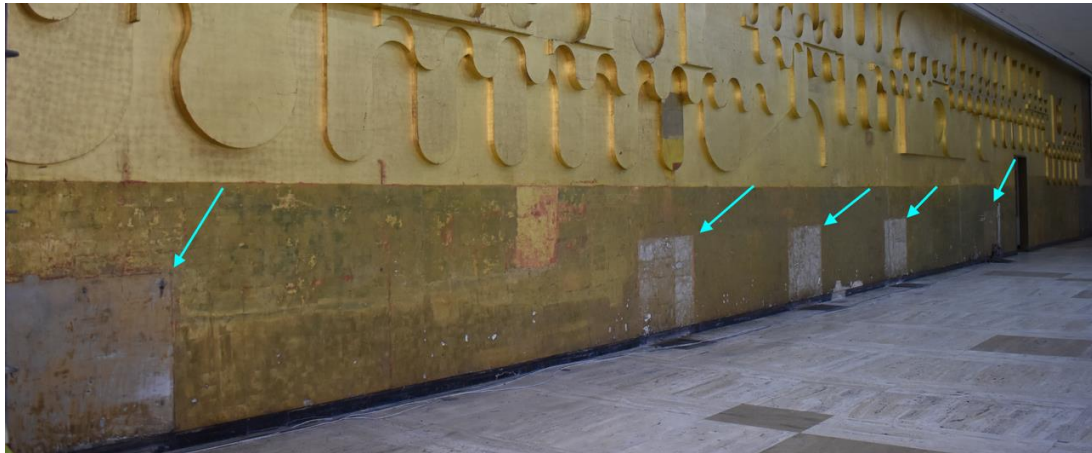
*Pérdida significativa de hojilla de oro, producto de la adecuación de redes*

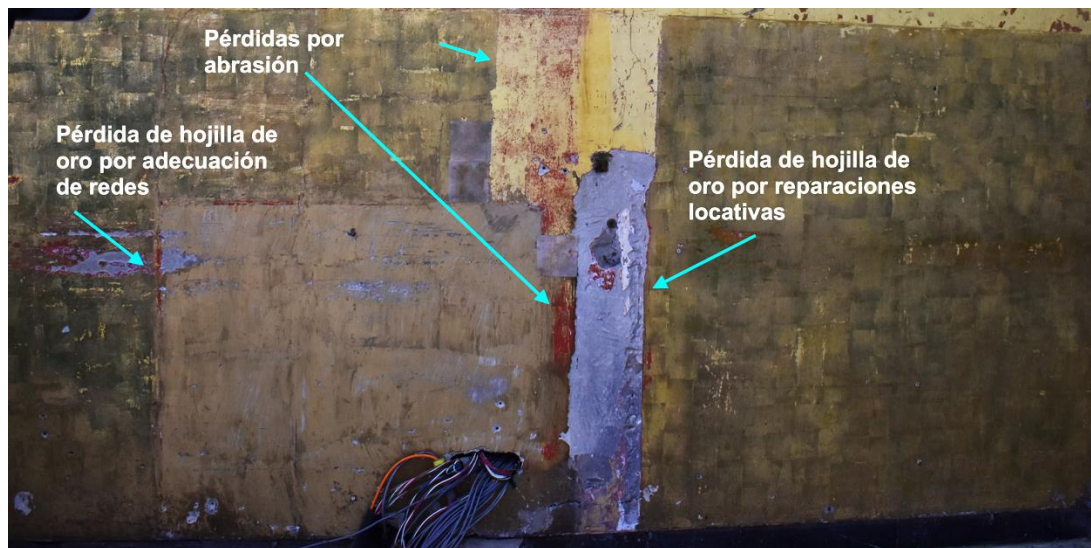
*Pérdida significativa de hojilla de oro, producto de la adecuación de redes*

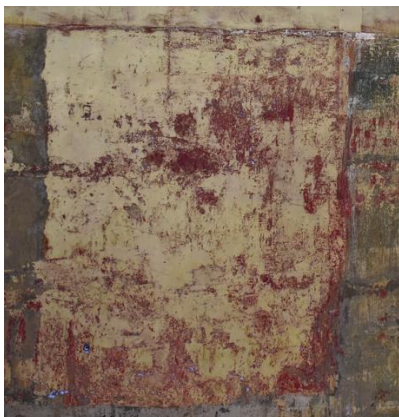
*Restos de la hojilla de oro original liberada, con pérdidas significativas y altamente erosionada por lo cual su presencia resulta parcial y frágil*

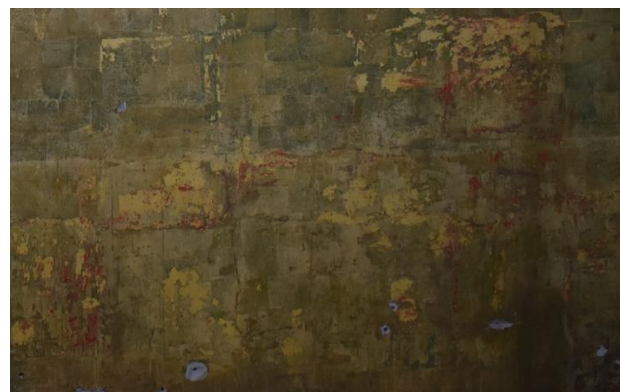
*Zonas aún no liberadas que permiten detectar faltantes subyacentes de hojilla original (zonas rojas)*

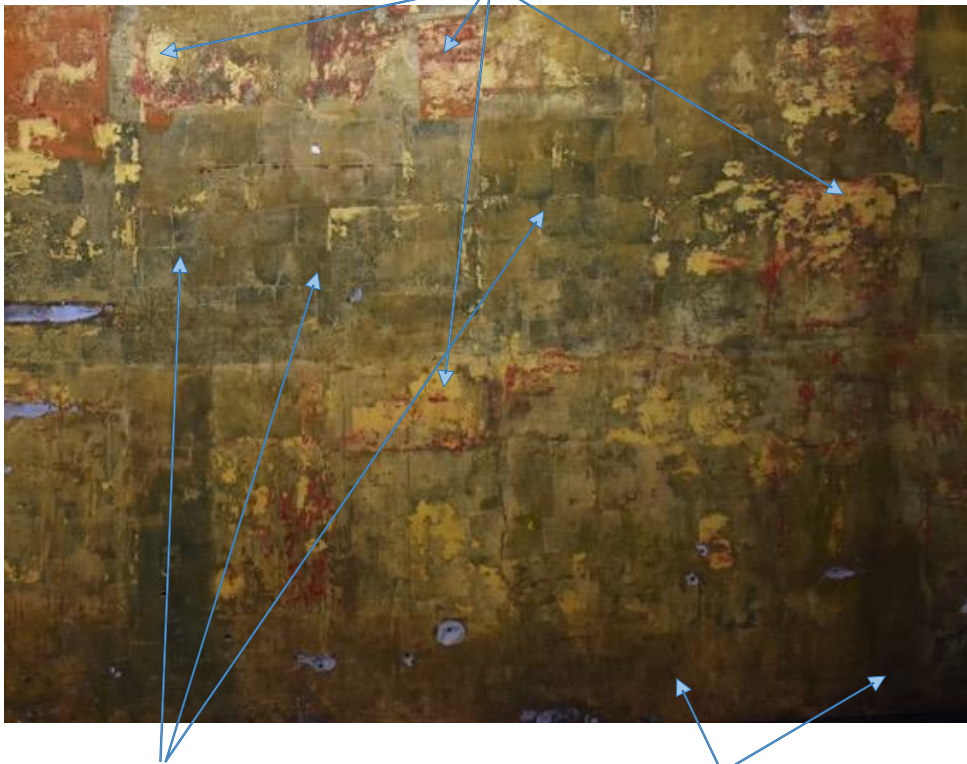
Restos de la hojilla de oro original la cual se observa con mucha pérdida y altamente erosionada por lo cual su presencia resulta parcial y frágil

Restos de un rehojillado con hojilla de cobre que en la actualidad se encuentra muy alterada cromáticamente y en muchos casos, adherida consistentemente a las zonas abrasionadas de la hojilla de oro original con lo cual se dificulta aún más su eliminación

Recubrimiento con purpurina (polvos dorados) aglutinados con resinas alquídicas de baja calidad, que al igual que la laminilla de cobre se encuentra alterada cromáticamente, generando una franja oscura en la parte inferior del mural del primer piso

De acuerdo con lo anterior, resulta evidente que no es posible la recuperación de la hojilla original del mural en la parte inferior de la sección del primer piso en su totalidad, lo que implica necesariamente establecer un proceso técnico que permita recuperar lo existente y establecer la unidad cromática de esta sección del mural. En tal sentido, se han realizado pruebas dirigidas a restituir los faltantes de la hojilla de oro, utilizando para ello diferentes materiales que han sido utilizados en otras restauraciones de obras con acabado en hojilla de oro, así como los incluidos en la resolución de autorización de intervención emitida por el Ministerio de Cultura.

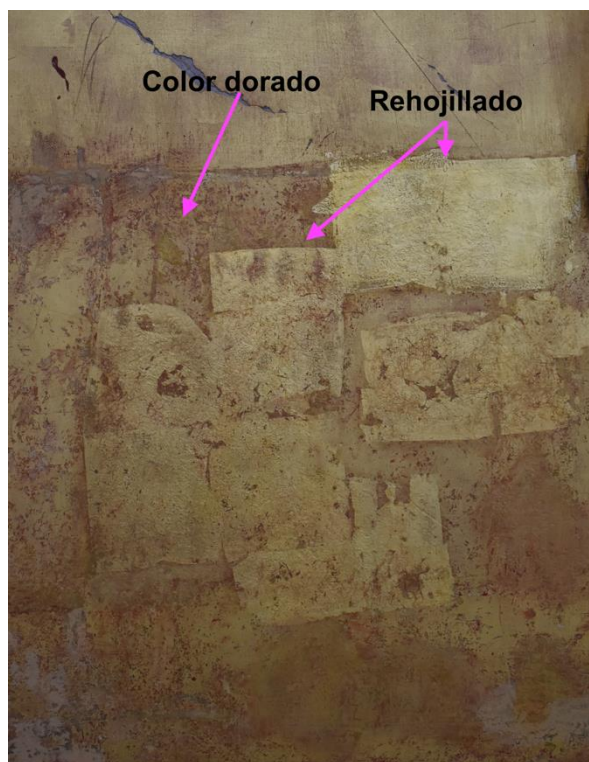
No obstante, una vez realizadas las pruebas con esta técnica, se pudo observar que, al ser la zona plana, el efecto de la luz genera formas y manchas que producen una lectura difícil de la reintegración en conjunto con los vestigios originales, ocasionando que no se integren y, por lo tanto se distorsione la lectura general del mural y específicamente de esta zona. Por otra parte, al existir tantos faltantes de hojilla original, el área de intervención es muy grande y resulta ser mayor que el área de hojilla de oro original que se pretende conservar.

Aunque se probaron diferentes tonos de dorado en polvo, la reintegración con este material se observa siempre como manchas superpuestas al lado de los restos de hojilla original, debido al excesivo deterioro presente.

*Hojilla de oro en faltantes mayores y color dorado en faltantes menores.*

La segunda opción propone la realización de procesos de reintegración cromática una vez el área haya sido liberada de las intervenciones anteriores inadecuadas. Esta consiste en la aplicación de hojilla de oro de características similares en la tonalidad de la existente en la sección superior del mural del primer piso en las zonas de mayores faltantes, combinando con la aplicación de pigmento dorado en presentación acrílica en las áreas menores, material que se propuso en los estudios iniciales y que se enuncia en la resolución de autorización de intervención del Ministerio de Cultura.

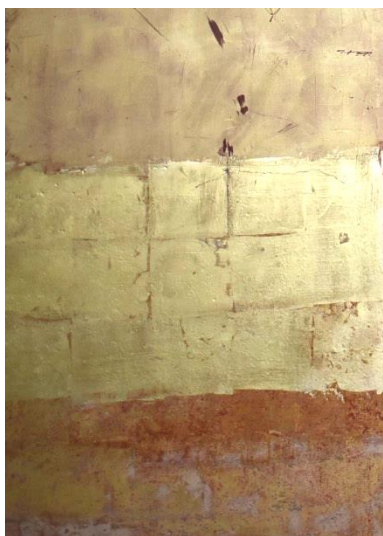
*Hojilla de oro de 23,5kl, al centro.  
(Arriba la hojilla en mejor estado,  
abajo la hojilla más deteriorada)*

La primera opción es la aplicación de laminilla de oro de 23,5 kl., siendo la misma calidad de la original. Esta laminilla genera una superficie uniforme en su aplicación y un aspecto brillante dado que se trata de una hojilla nueva sin ningún tipo de pátina, diferente a lo que se observa en la parte superior, por lo cual sería necesario abrasonarla y aplicarle una pátina para entonarla cromáticamente con la hojilla de oro original que está envejecida naturalmente y con el aspecto que le imprime los deterioros actuales y el paso del tiempo.

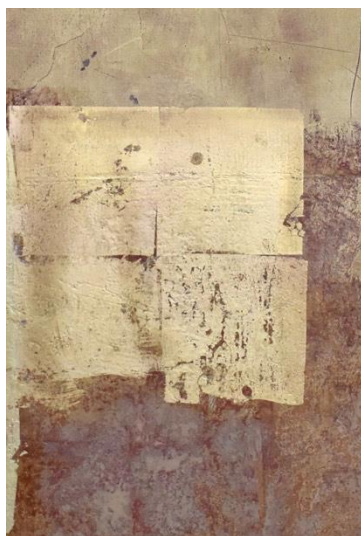
*Hojilla más rojiza, con menos  
oro*

La segunda opción, es una hojilla con menos cantidad de oro lo que la hace más rojiza, , semejando el tono rojizo del desgaste de la hojilla original. Se integra más con la hojilla actual, pero comparativamente es de menor calidad y por lo tanto no resulta garantizada al 100% su estabilidad cromática en el tiempo, aunque se trate de una hojilla de buena calidad.

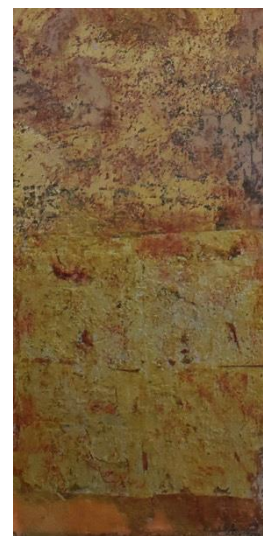
*Hojilla de aluminio, con  
capa imitación oro*

La tercera, a efectos de presupuesto, es una hojilla de aluminio sobre la que se aplica una laca que semeja el color del oro original. Esta técnica fue recurrente en la época colonial pero utilizando hojilla de plata y lacas que imitaban el tono de oro deseado. No obstante, la plata, a diferencia del aluminio, tiende a ennegrecerse, de modo que, para este caso, el uso de laminilla de aluminio asegura un mejor envejecimiento. En este caso es importante mencionar que se trata de una *técnica imitativa* y que en ningún caso pretende nivelarse en calidad con el original, sino más bien integrar estéticamente la zona al conjunto, además de ser una alternativa menos costosa.
