| | ACTA DE VECINDAD (FICHA TÉCNICA: ESTADO DE LA PROPIEDAD) | | | | | | | | | | | | |
| | CONTRATO DE OBRA No. 1675 de 2023 | | | | | | | | | | | | |
| | SUPERINTENDENCIA DE NOTARIADO Y REGISTRO | | | | | | | | | | | | |
| | OBJETO: CONTRATO DE OBRA No. 1675 DE 2023 (LIC 002 DE 2023) CONTRATAR POR EL SISTEMA DE PRECIOS UNITARIOS FIJOS SIN FORMULA DE AJUSTE A LAS OBRAS DE MANTENIMIENTO, ADECUACION Y MEJORAMIENTO DE INMUEBLES DONDE FUNCIONAN OFICINAS DE REGISTRO DE INSTRUMENTOS PUBLICOS A NIVEL NACIONAL DIVIDIDA EN AGRUPACIONES. | | | | | | | | | | | | |

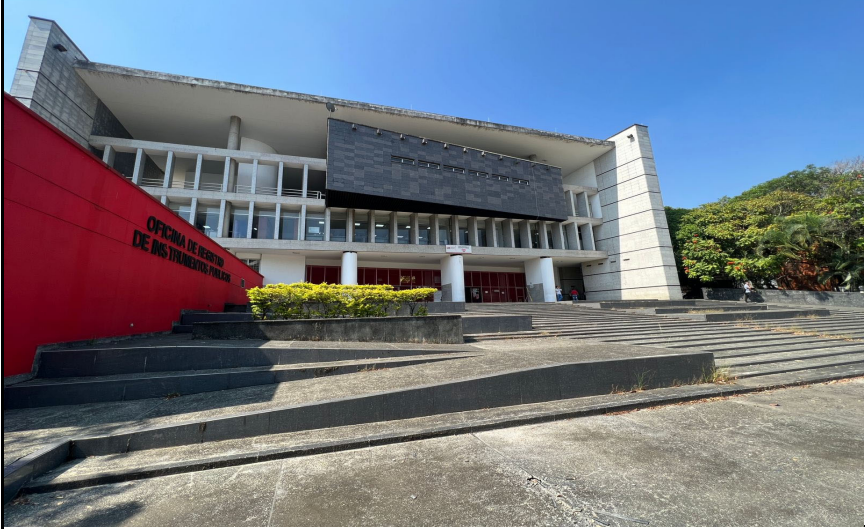
| PISOS: Piso de afuera en mal estado, Baldosa en oficinas primer piso partidas, piso salida a azotea fisurado, piso de losa de cubierta deteriorado y con humedad | | | | ESCALERAS: escaleras internas en buen estado, escaleras de afuera con piso en mal estado | | | | FACHADA: pintura de alero de fachada descascarado | | | | | |
