| | ACTA DE VECCINDAD (FICHA TÉCNICA: ESTADO DE LA PROPIEDAD)<br>CONTRATO No 1674 de 2023<br>SUPERINTENDENCIA DE NOTARIADO Y REGISTRO | | | | | | | | | | | |
| OBJETO DEL CONTRATO: CONTRATO DE OBRA No. 1674 DE 2023 (LIC 002 DE 2023) CONTRATAR POR EL SISTEMA DE PRECIOS UNITARIOS FUOS SIN FORMULA DE AJUSTE A LAS OBRAS DE MANTENIMIENTO, ADECUACION Y MEJORAMIENTO DE INMUEBLES DONDE FUNCIONAN OFICINAS DE REGISTRO DE INSTRUMENTOS PUBLICOS A NIVEL NACIONAL DIVIDIDA EN AGRUPACIONES. | | | | | | | | | | | | |
| CONTRATISTA: SOLUCIONES INTEGRALES UNION SAS | | | | | REGISTRO No. | | 1 | | | | | |

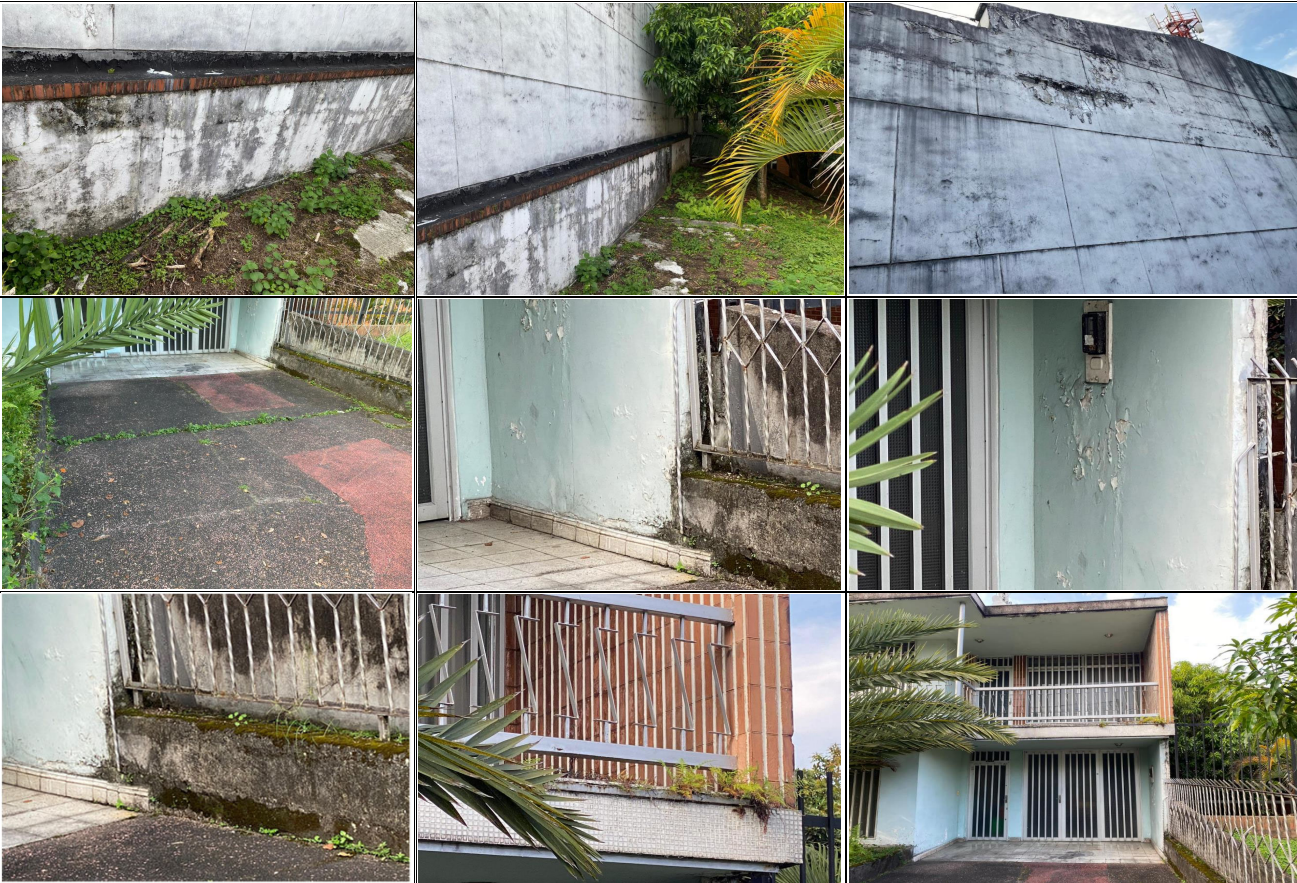
| ESTRUCTURA:<br>La estructura se encuentra en deteriorada | | | PUERTAS:<br>Las puertas se observan en regular estado, sucias y desajustadas | | | MUROS:<br>Los muros están con humedades por la intemperie y pintura en mal estado. | | | | | | |
| HUMEDADES:<br>Se presentan humedades en fachada y costado este, así mismo en demás elementos de la fachada como balcon, pisos y cubierta. | | | CUBIERTA:<br>Se observa que se encuentra en regular estado. | | | VENTANAS:<br>Las ventanas están en regular estado. | | | | | | |
| PISOS:<br>Los pisos están en mal estado, se presentan algunas baldosas sueltas y sucias. | | | ESCALERAS:<br>Estas están en regular estado. | | | FACHADA:<br>Esta se encuentra con fisuras en algunos puntos, humedades en muros de la fachada, jardineras en mal estado y pisos con suciedad y baldosas sueltas. | | | | | | |
