| | <div>ACTA DE VEKINDAD (FICHA TÉCNICA: ESTADO DE LA PROPIEDAD)</div> <div>CONTRATO No 1674 de 2023</div> <div>SUPERINTENDENCIA DE NOTARIADO Y REGISTRO</div> <div>OBJETO DEL CONTRATO: CONTRATO DE OBRA No. 1674 DE 2023 (LIC 002 DE 2023) CONTRATAR POR EL SISTEMA DE PRECIOS UNITARIOS FUOS SIN FORMULA DE AJUSTE A LAS OBRAS DE MANTENIMIENTO, ADECUACION Y MEJORAMIENTO DE INMUEBLES DONDE FUNCIONAN OFICINAS DE REGISTRO DE INSTRUMENTOS PUBLICOS A NIVEL NACIONAL DIVIDIDA EN AGRUPACIONES.</div> | | | | | | | | | | | |
| | | | | | | DIRECCIÓN | CALLE 48 # 49-33 | | | | | |

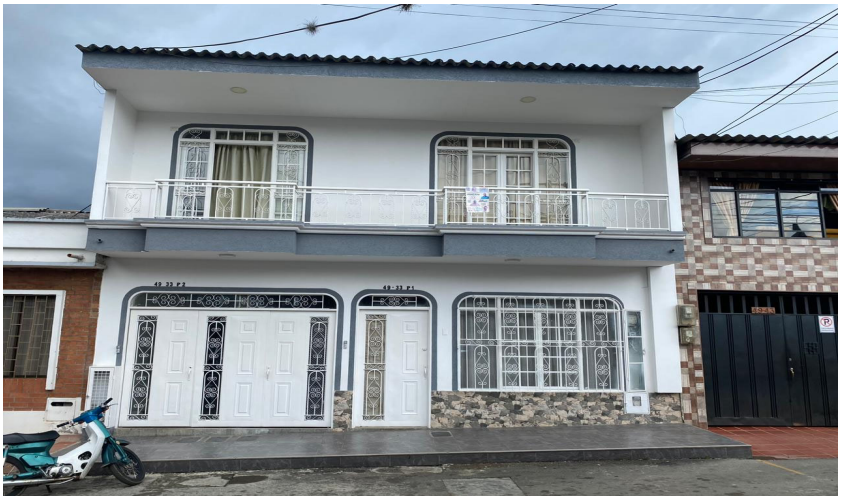
| ESTRUCTURA:<br>La estructura se encuentra en buen estado. | | | | PUERTAS:<br>Las puertas es ten buen estado en ambas edificaciones | | | | MUROS:<br>Los muros están en buen estado. | | | | |
| HUMEDADES:<br>En la edificación vecina se presentan humedades debido a problemas de la cubierta de la oficina según lo manifiesta el vecino del predio. | | | | CUBIERTA:<br>Se observan en buen estado. En ambas edificaciones. | | | | VENTANAS:<br>Las ventanas están en buen estado. | | | | |
| PISOS:<br>Los pisos en la zona interna están en buen estado, no presentan fisuras. | | | | ESCALERAS:<br>N/A | | | | FACHADA:<br>Se encuentran en buen estado ambas. | | | | |
