| | ACTA DE VECINDAD (FICHA TÉCNICA: ESTADO DE LA PROPIEDAD) | | | | | | | | | | | |
| CONTRATO No 1674 de 2023 | | | | | | | | | | | | |
| SUPERINTENDENCIA DE NOTARIADO Y REGISTRO | | | | | | | | | | | | |
| OBJETO DEL CONTRATO: CONTRATO DE OBRA No. 1674 DE 2023 (LIC 002 DE 2023) CONTRATAR POR EL SISTEMA DE PRECIOS UNITARIOS FIJOS SIN FORMULA DE AJUSTE A LAS OBRAS DE MANTENIMIENTO, ADECUACION Y MEJORAMIENTO DE INMUEBLES DONDE FUNCIONAN OFICINAS DE REGISTRO DE INSTRUMENTOS PUBLICOS A NIVEL NACIONAL DIVIDIDA EN AGRUPACIONES. | | | | | | | | | | | | |

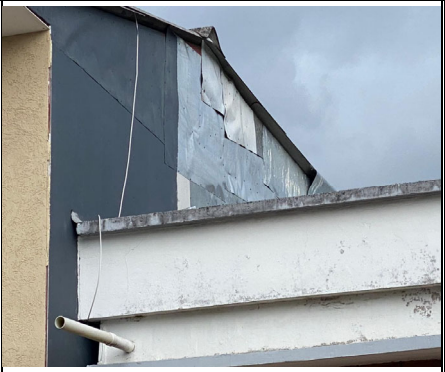
| En la edificación vecina se presentan humedades debido a problemas de la cubierta de la oficina según lo manifiesta el vecino del predio. | | | Se observan en buen estado. En ambas edificaciones. | | | Las ventanas están en buen estado. | | | | | | |
