| | ACTA DE VECINDAD (FICHA TÉCNICA: ESTADO DE LA PROPIEDAD) | | | | | | | | | | | | | | | | | | | |
| | CONTRATO DE OBRA No. 1674 de 2023 | | | | | | | | | | | | | | | | | | | |
| | SUPERINTENDENCIA DE NOTARIADO Y REGISTRO | | | | | | | | | | | | | | | | | | | |
| OBJETO: CONTRATO DE OBRA No. 1675 de 2023 (LIC 002 de 2023) CONTRATAR POR EL SISTEMA DE PRECIOS UNITARIOS FIJOS SIN FORMULA DE AJUSTE A LAS OBRAS DE MANTENIMIENTO, ADECUACION Y MEJORAMIENTO DE INMUEBLES DONDE FUNCIONAN OFICINAS DE REGISTRO DE INSTRUMENTOS PÚBLICOS A NIVEL NACIONAL DIVIDIDA EN AGRUPACIONES. | | | | | | | | | | | | | | | | | | | | |

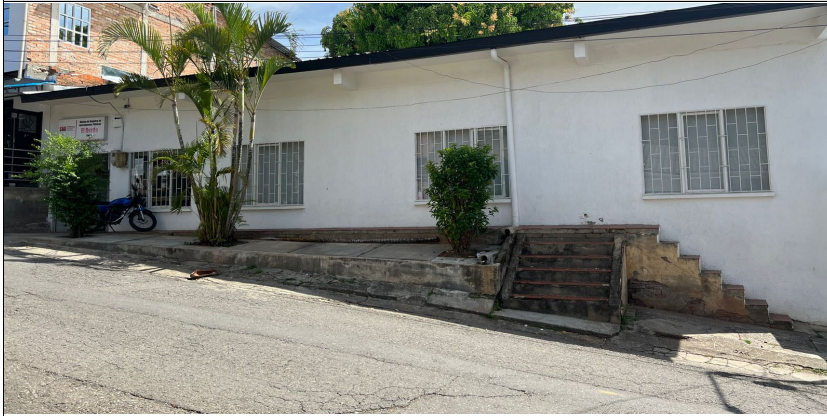
| PISOS: Piso con desgaste en bordes, baldosas quebradas en muro del patio. Piso manchado. | | | | ESCALERAS: escaleras de afuera en mal estado, con el piso despegado | | | | FACHADA: Presenta dilatación en la junta del muro de fachada con el cieloraso del alero, andén en mal estado, el concreto del andén sobre el que esta pegado el enchape esta suelto, lo que no garantiza la estabilidad de las tabletas. Lo mismo sucede en las escaleras de acceso al andén. | | | | | | | | | | | | |

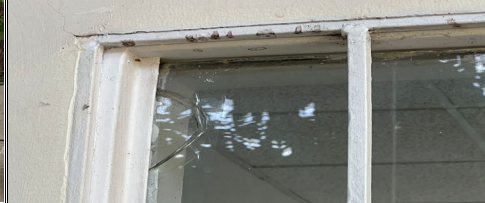
| HUMEDADES: se presenta en cieloraso, en ventanas, en muro, en marco de puerta del baño de hombres | | | | CUBIERTA: | | | | VENTANAS: la parte metálica presenta corrosión, hay humedad y falta de mantenimiento, el vidrio de la ventana que da a la parte trasera esta roto( se adjunta foto) | | | | | | | | | | | | |
