**PN DIEPO SA MC 002 2023**

**DIRECCION DE EDUCACION POLICIAL - DIEPO**

**INFORME TECNICA FINAL**

**CONTRATO DE OBRA PN-DIEPO Nro. 80-6-10083-23**

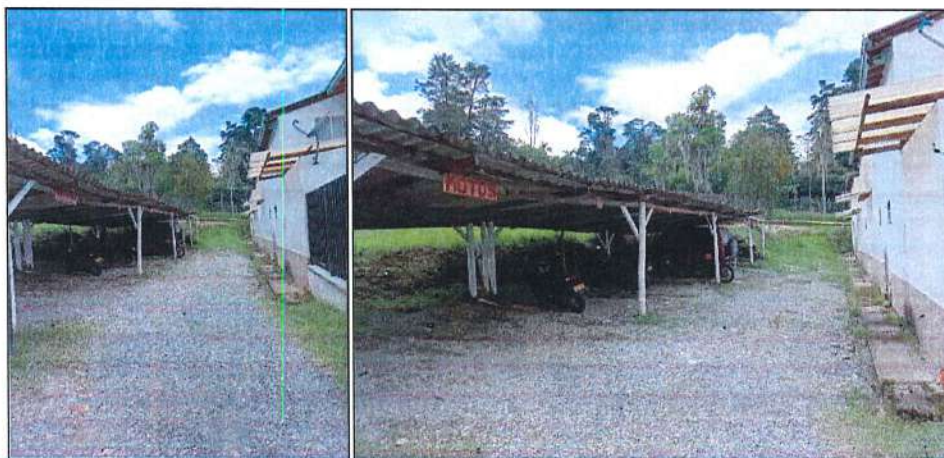
**Imagen 1.** Parqueadero antes de intervención.

Una de las necesidades de la escuela es la remodelación de éste parqueadero ya que se encuentra en malas condiciones, representa un peligro para los vehículos y la altura no es la adecuada. Dentro de las intervenciones realizadas al parqueadero se involucró el desmonte de la estructura de madera existente, desmonte de la cubierta en asbesto cemento y se le dio disposición de los residuos. Se realizó excavación de aproximadamente 70 cm de profundidad y se fundieron dados en concreto reforzado el cual da soporte a las columnas metálicas. Se instalan estructura metálica

de cubierta y cubierta arquitectónica galvaniza. Adicionalmente se instala canal tipo amazona y 4 bajantes de agua lluvia. Se coloca iluminación con fotoceldas para programar encendido periódico.

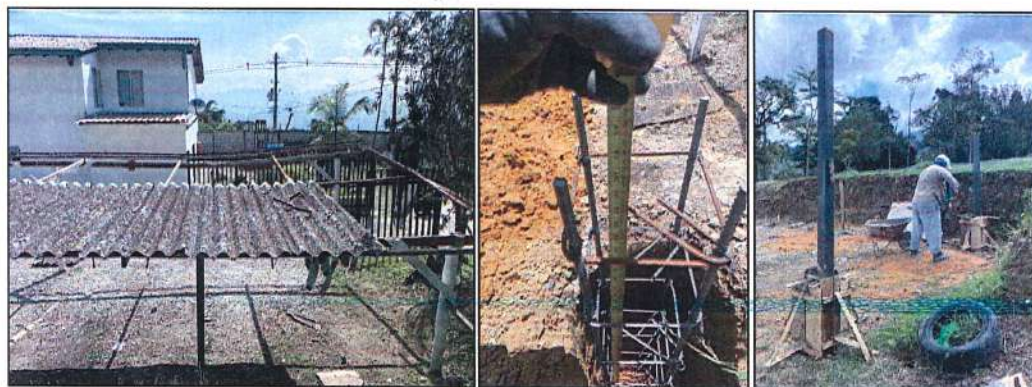
**Imagen 2.** Actividades de desmonte, excavación y fundición de columna en concreto

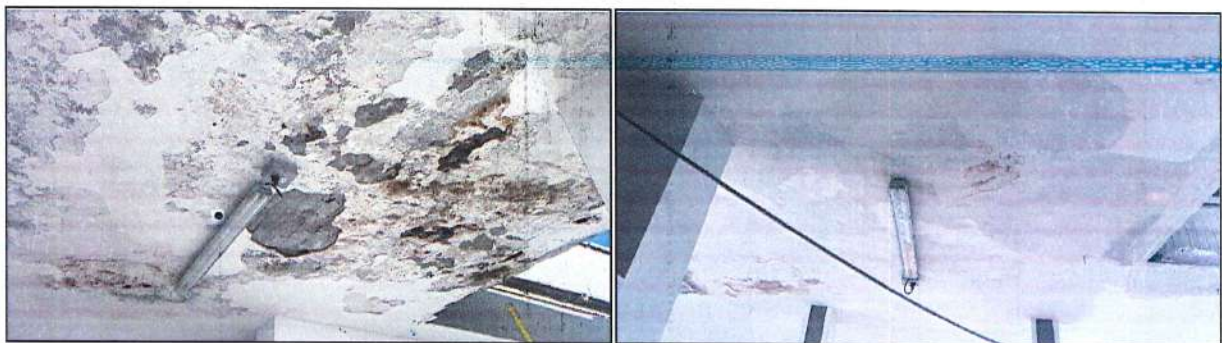
**Imagen 9.** Raspado de áreas deterioradas, limpieza y estucado.

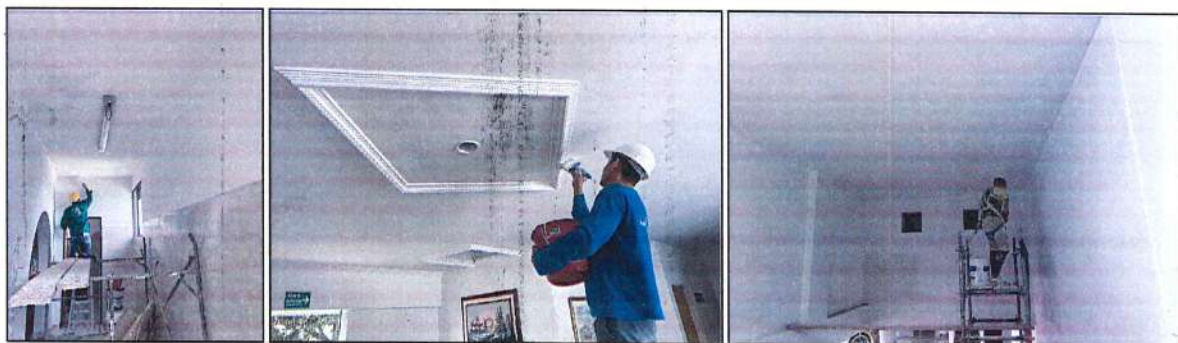
**Imagen 10.** Estuco y pintura interna de placa cubierta y muros.

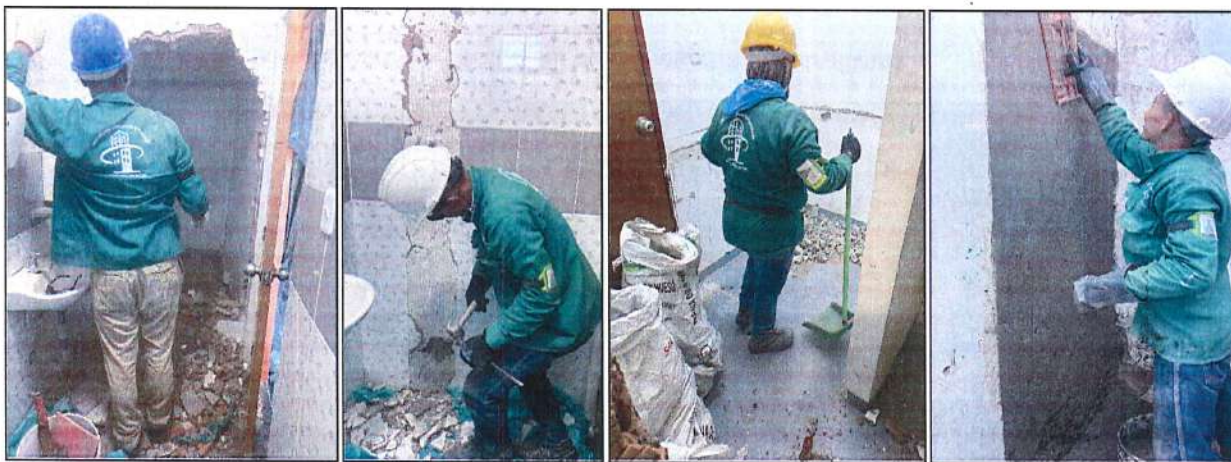
**Imagen 11.** Demolición de enchape y muro.

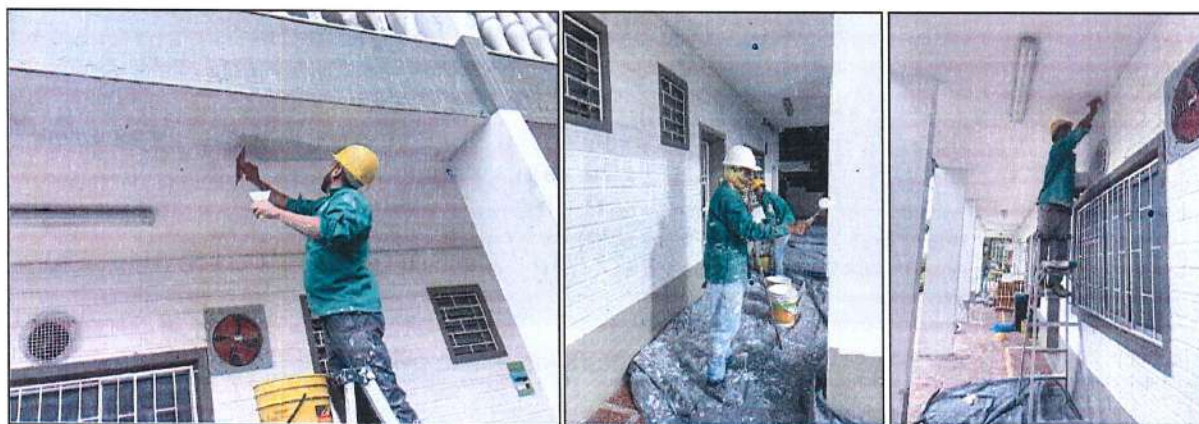
**Imagen 13.** Instalación estuco y pintura exterior para fachada de edificación.

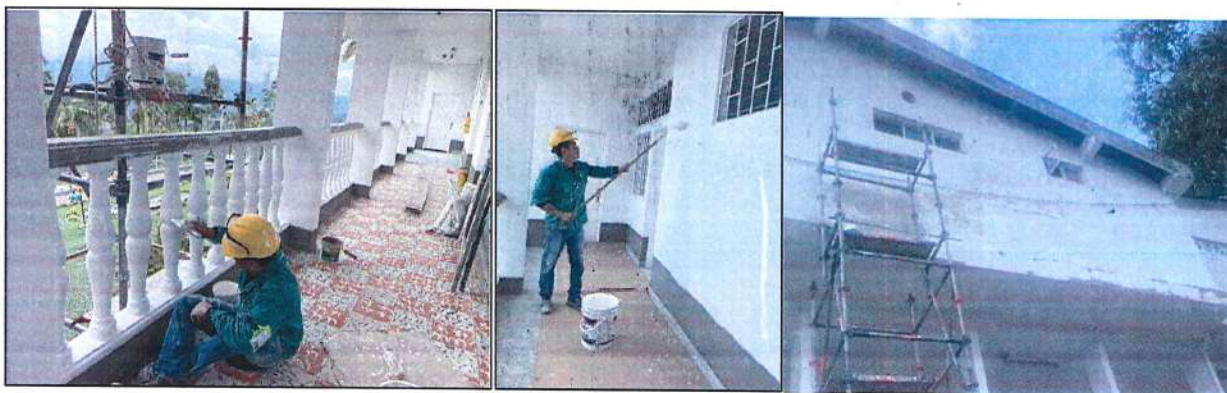
**Imagen 14.** Adecuación de muros exteriores de edificio Armerillo.

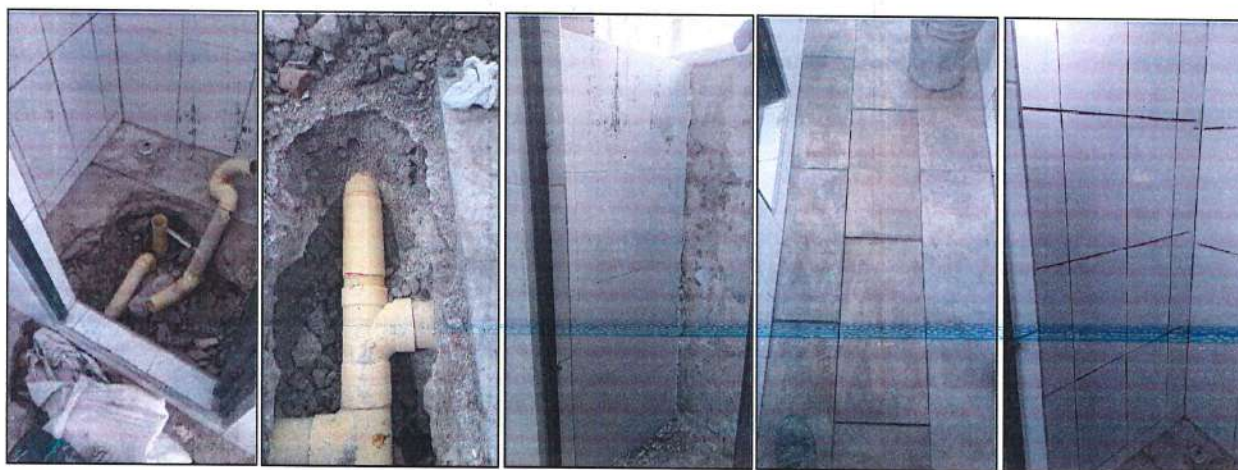
**Imagen 15.** Adecuación de baño, tubería sanitaria y enchape.

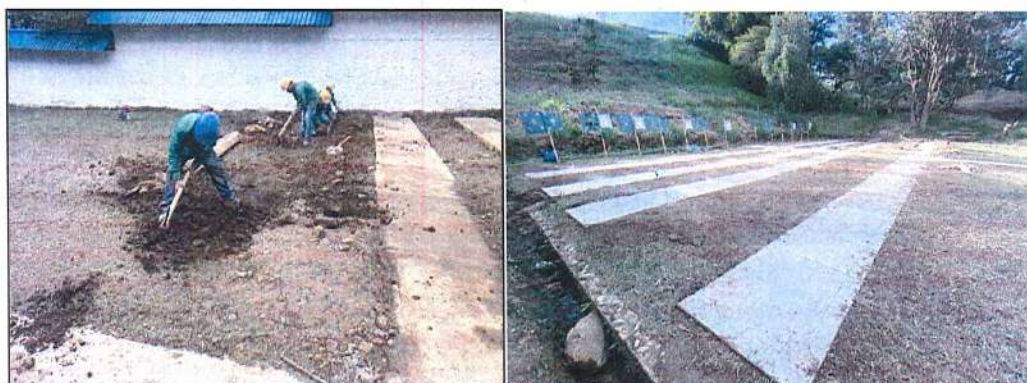
**Imagen 18.** Replanteo y excavación para continuación de fundición de anden.

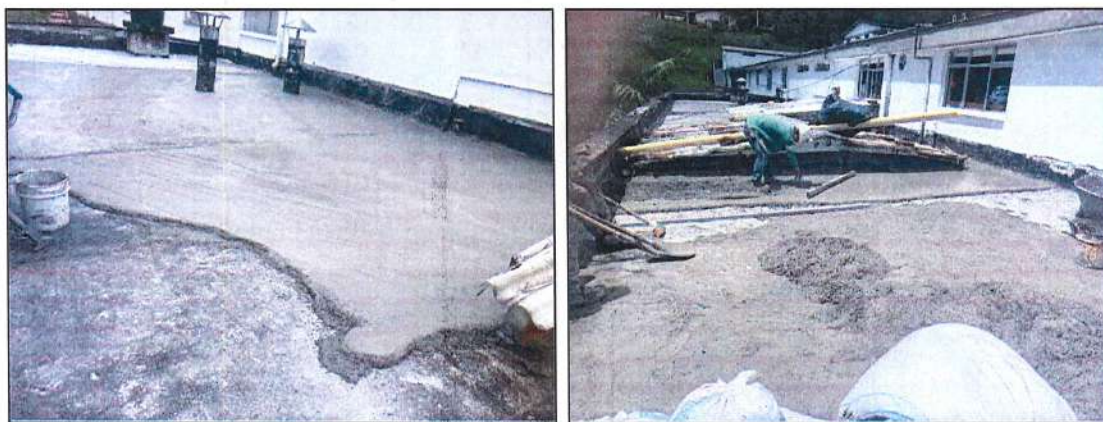
En esta área se ejecutó la impermeabilización de la placa cubierta de la edificación, a razón de que presenta amplia humedad por debajo de la placa; esta impermeabilización contempló el desmonte del manto existente, limpieza del área, disposición de los residuos, instalación de mortero impermeabilizado de 8 cm de espesor para reducir la porosidad de la placa y no permitir filtración del agua por los poros de esta. Posteriormente, se realizó instalación de manto asfáltico sobre la misma área. Adicionalmente, esta placa cuenta con áreas con cubierta en teja en mal estado, por lo que se realizó el desmonte de la teja en PVC existente. Se realiza cambio de estructura de cubierta por lo que se instala perfilera nueva y reposición de cubierta en PVC.

**Imagen 23.** Instalación de mortero impermeabilizado de 8cm de espesor.

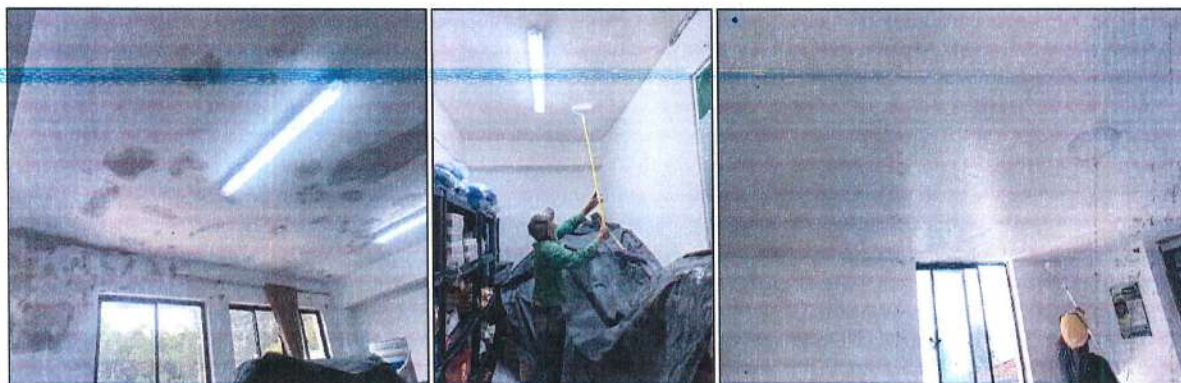
**Imagen 28.** Pintura de muros y placa con humedades posterior a estucado y lijado.

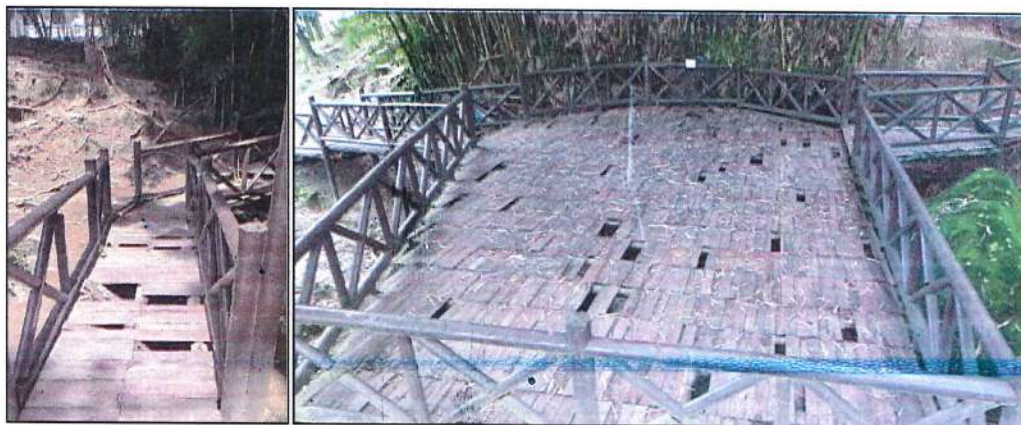
**Imagen 29.** Condiciones iniciales del mulle - estado en abandono

reemplazados. Esta estructura en madera fue inmunizada para el ataque de insectos e impermeabilizada par resistir la intemperie. Se recomienda su mantenimiento periódico.

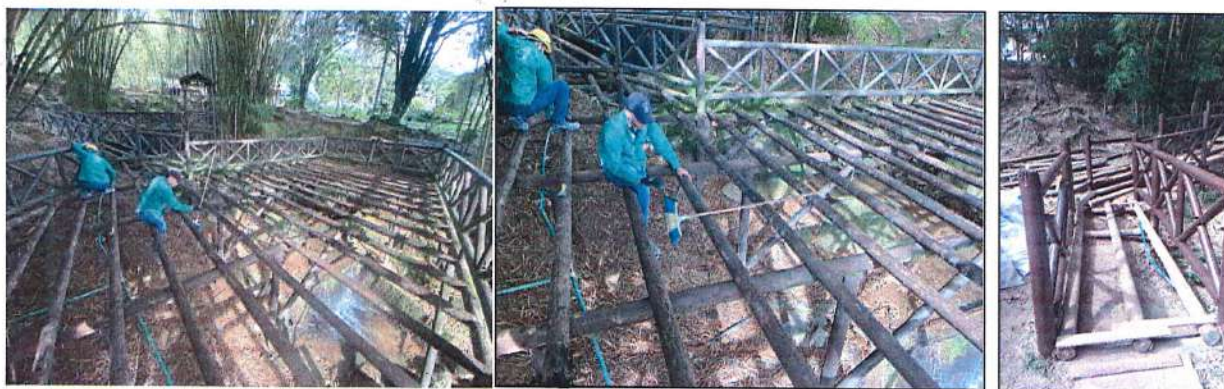
**Imagen 30.** Desmonte de piso en madera - Muelle

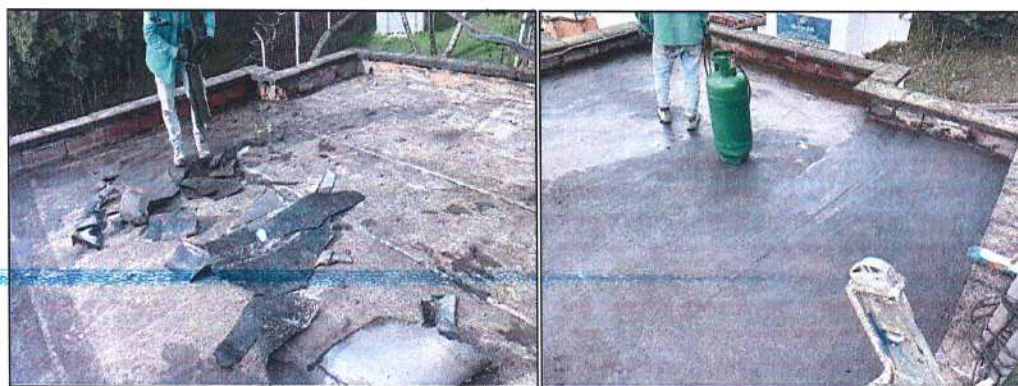
En el área de guardo se ejecutaron actividades relacionadas con desmonte de manto en placa de cubierta existente, limpieza y disposición de residuos e instalación de manto asfáltico; lo anterior, para impermeabilizar placa por varias humedades debajo de la placa debido al deterioro del manto existente.

**Imagen 33.** Desmonte de manto asfáltico existente y limpieza.

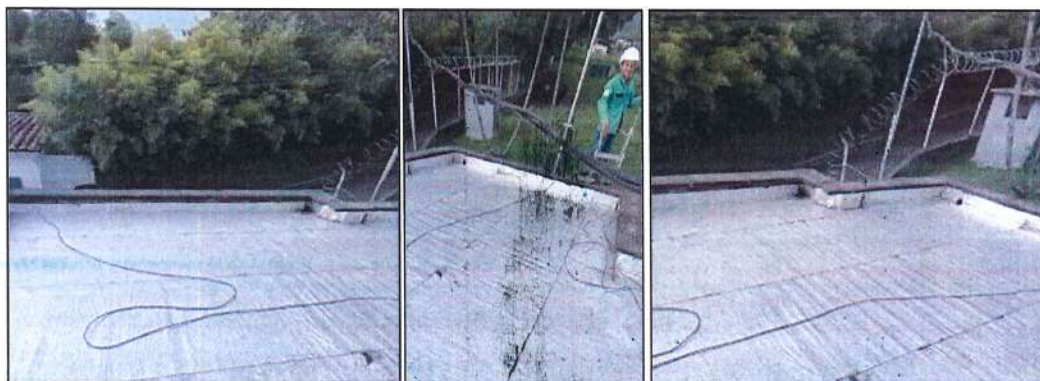
**Imagen 34.** Instalación de manto asfáltico.

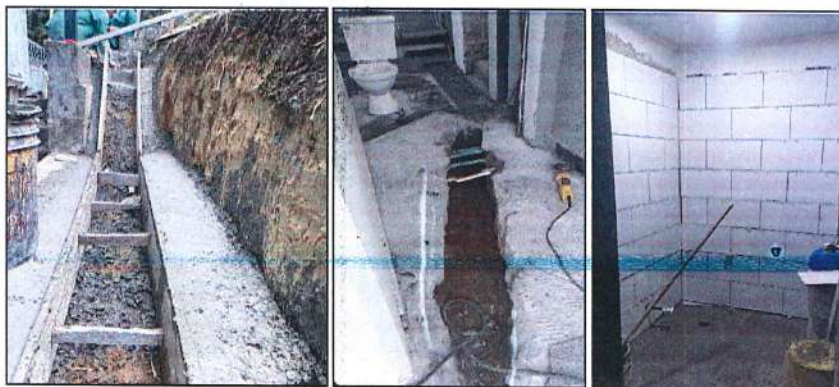
**Imagen 35. Varios** - Canal en concreto, tubería sanitaria de baño, enchape de baño.

Se realizaron varias actividades relacionadas con los baños en lo que se contempla cambio de una red sanitaria a razón de que la existente se encontraba deteriorada, obstruida y la disposición de los desechos conectaban a una red sanitaria colmatada, construcción caja de inspección, enchape de baño y puntos sanitarios e hidráulicos. Adicionalmente en la parte exterior se construye un canal en concreto para recolección de agua lluvia e impedir humedad en muro exterior.

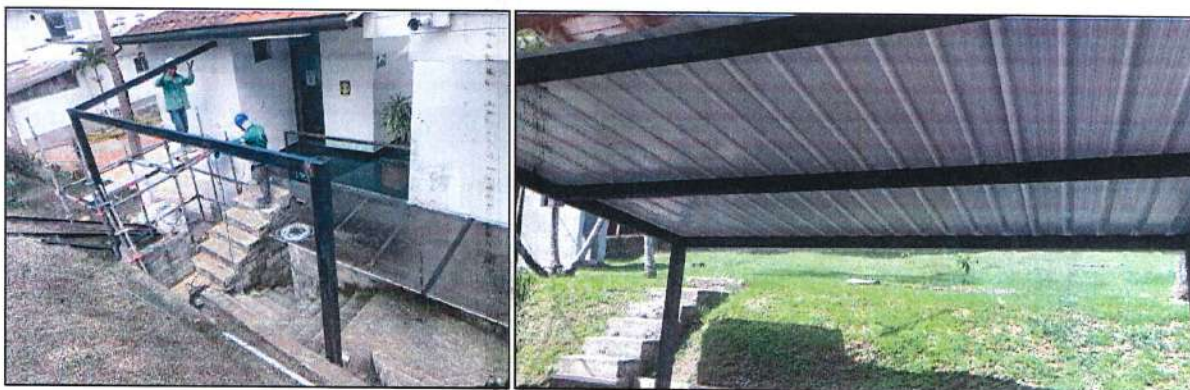
**Imagen 36.** Instalación de estructura metálica de cubierta y cubierta en PVC.

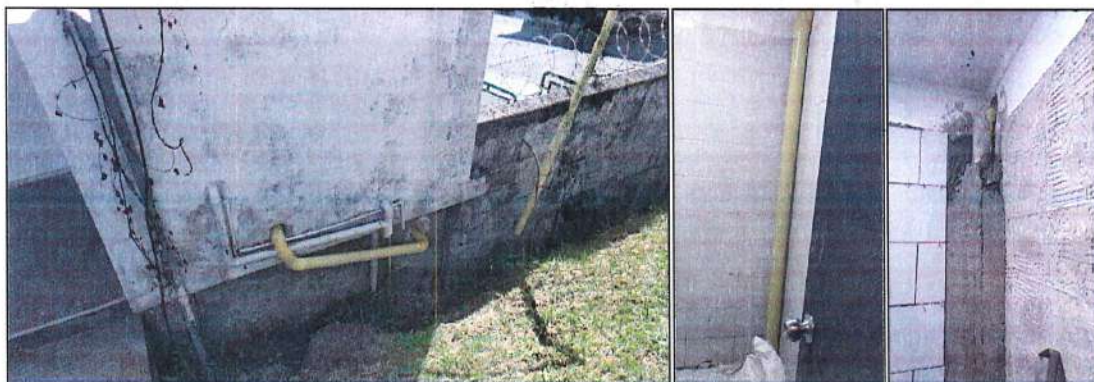
**Imagen 38.** Instalación de tubería sanitaria y bajante.

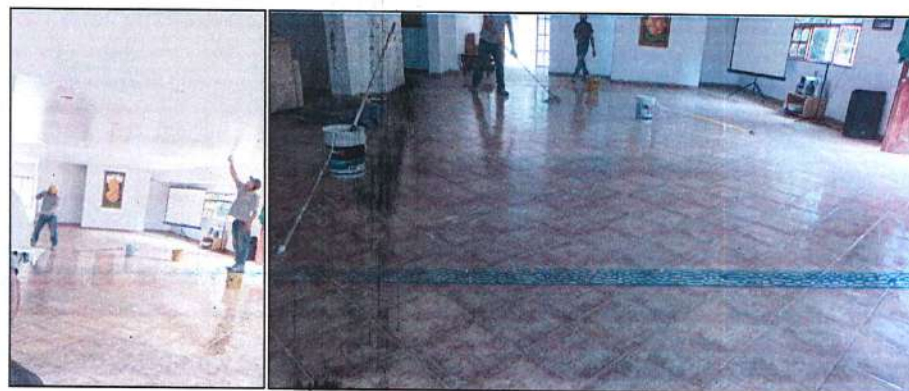
**Imagen 42.** Reposición de cielo raso en drywall y pintura interna.

En el área se localiza humedad que afecta internamente salón de reuniones cada vez que llueve y deteriora en cielo raso y muros. Se identifica causa de la humedad, se impermeabiliza y se realiza reposición de cielo raso en drywall, instalación de estuco y pintura interna de salón. Finalmente se limpia y asea el área.

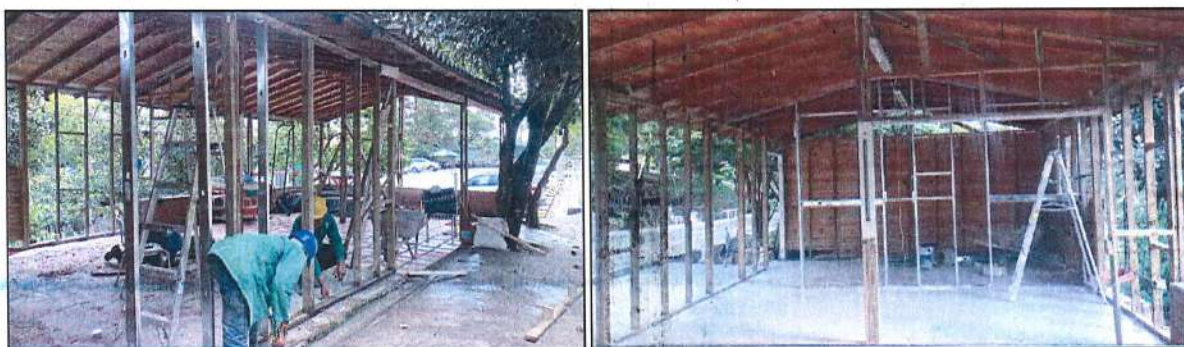
**Imagen 44.** Desmonte de externo e interno de muros, pisos y muebles de madera, entre otros.

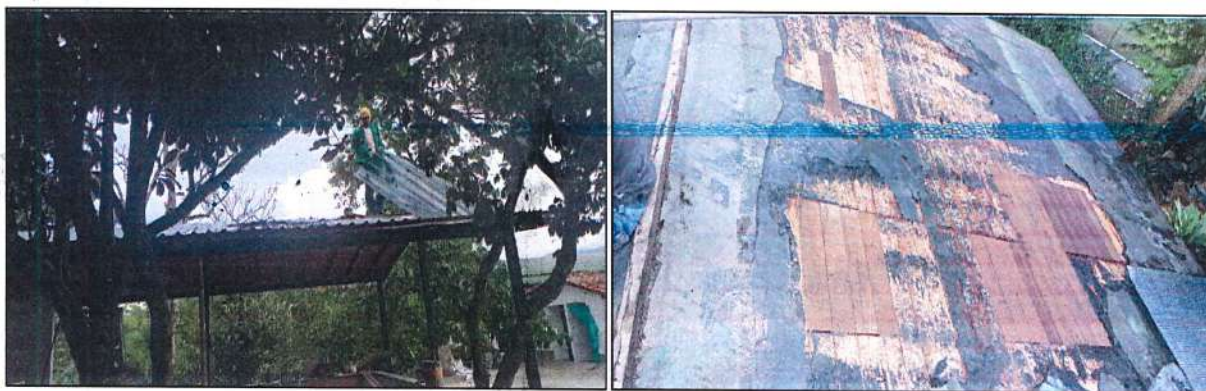
**Imagen 46.** Desmonte de cubierta existente.

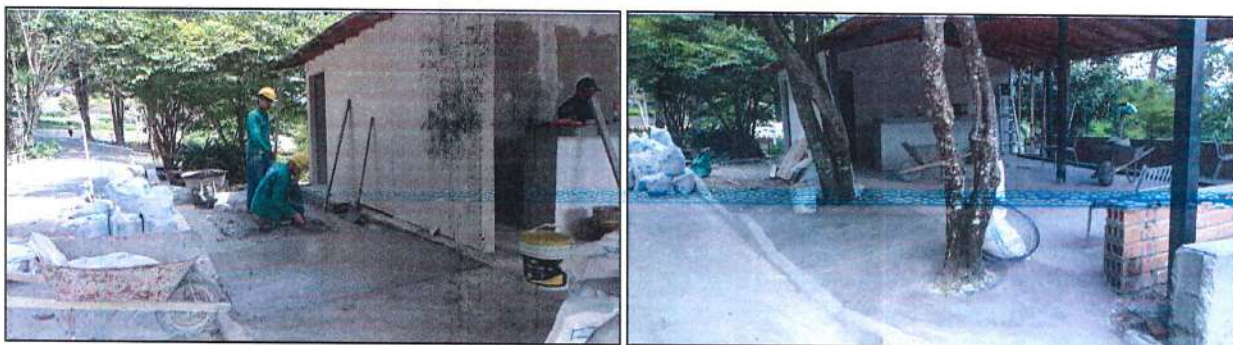
**Imagen 48.** Terminación de alistado de piso.

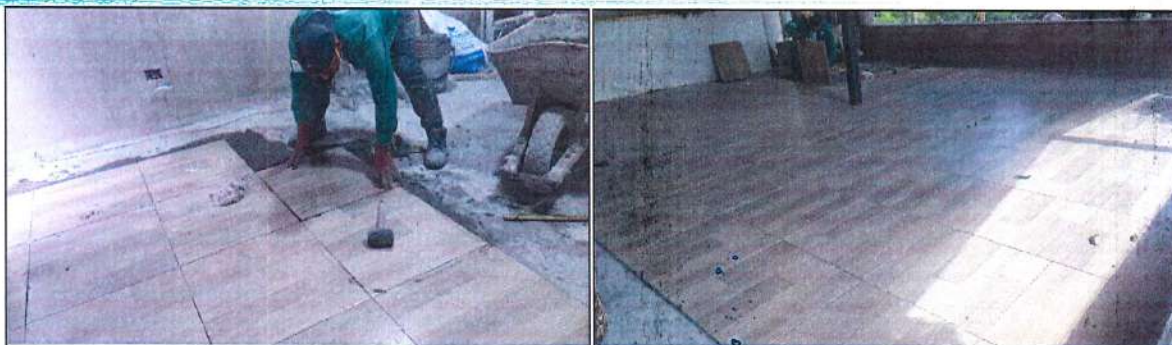
**Imagen 49.** instalación de cerámica de piso en área de cafetería.

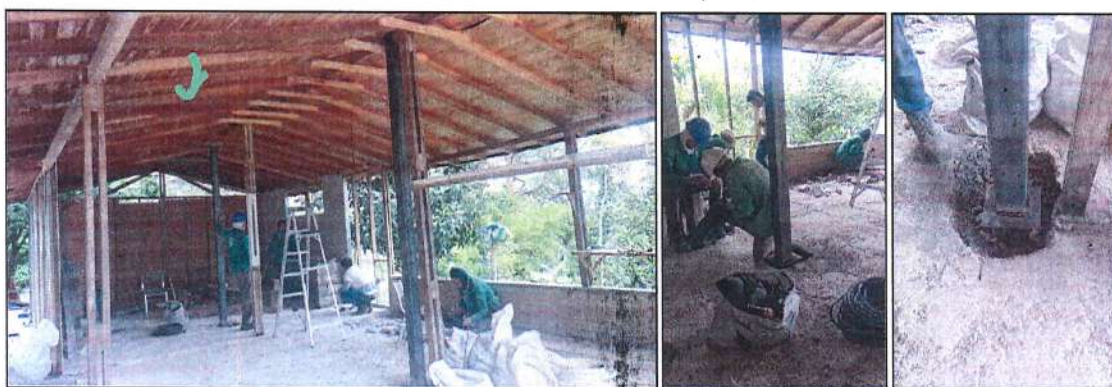
**Imagen 50.** Instalación de columnas en perfiles estructural para reforzamiento de cubierta.

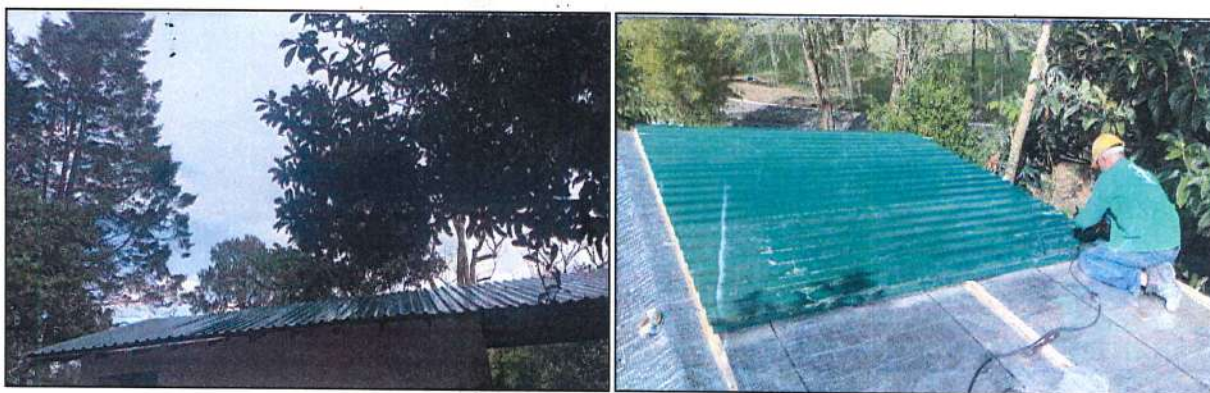
**Imagen 52.** instalación de cubierta en lámina galvanizada prepintada.

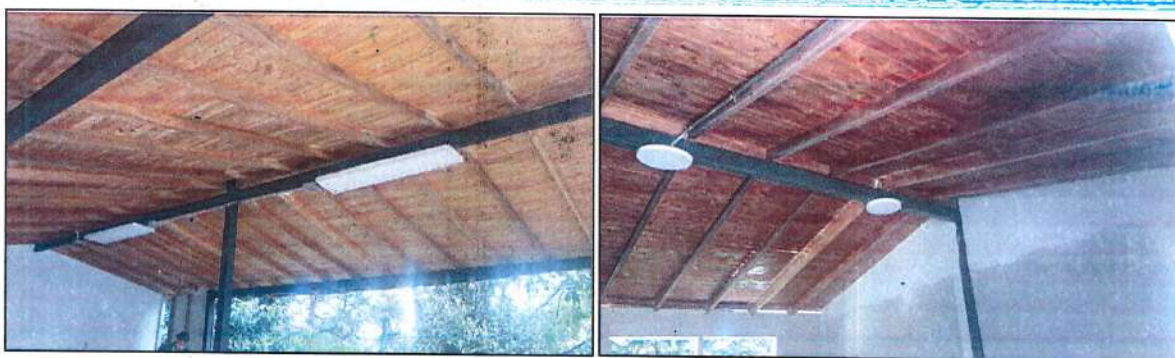
**Imagen 53.** Instalación de luminarias.

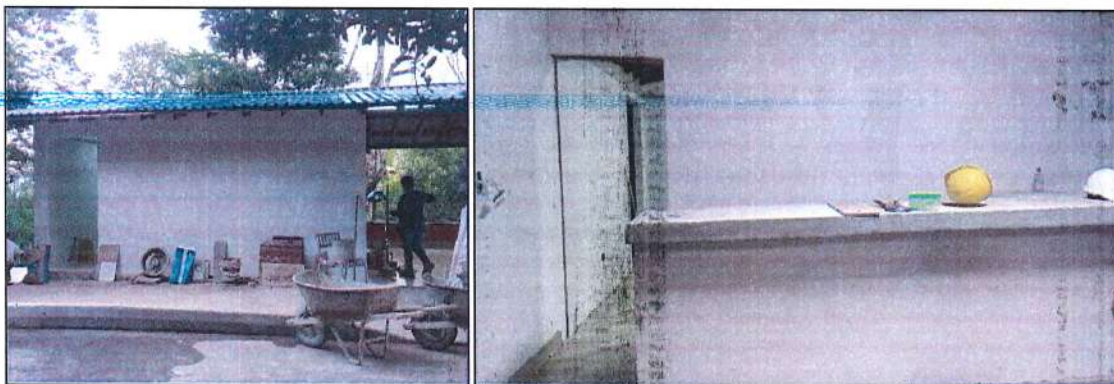
**Imagen 55.** Instalación de muros en superboard, estucado y pintura.

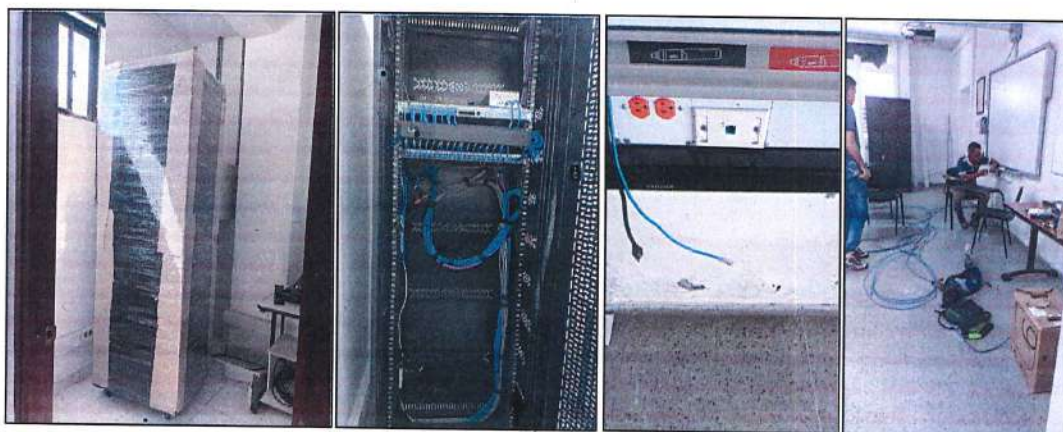
**Imagen 58.** Instalación de gabinete y puntos de voz y datos.

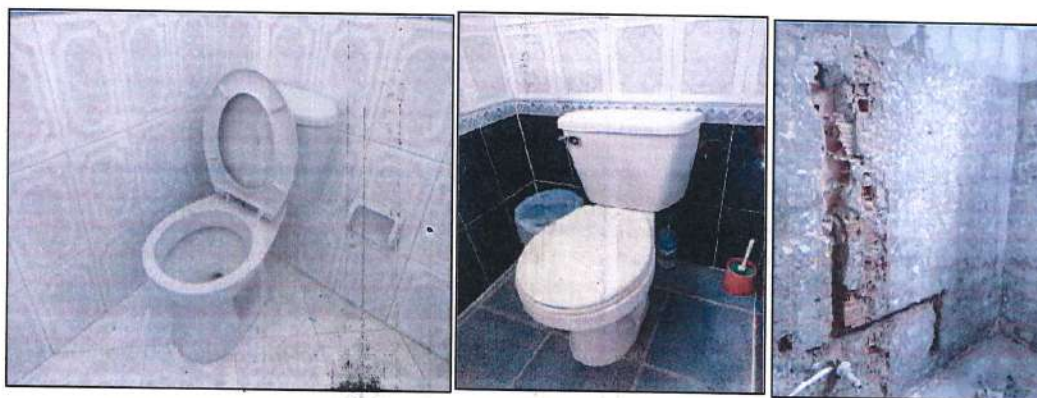
**Imagen 59.** Desmante de baño social segundo piso y baño planeación.

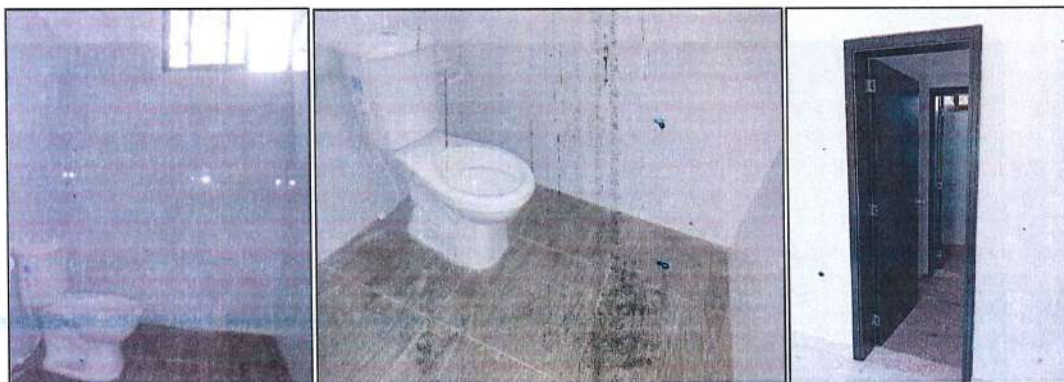
**Imagen 60.** Terminación de baños social y planeación.

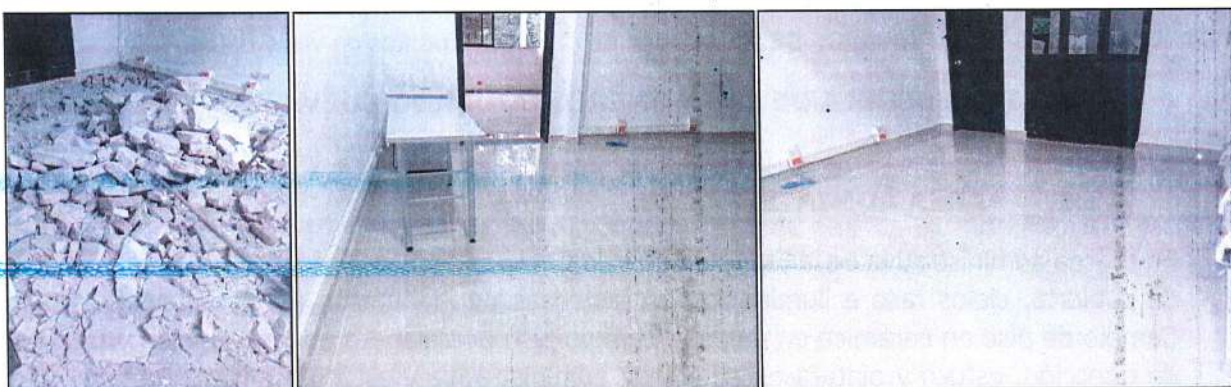
**Imagen 61.** Demolición e instalación de piso en porcelanato.

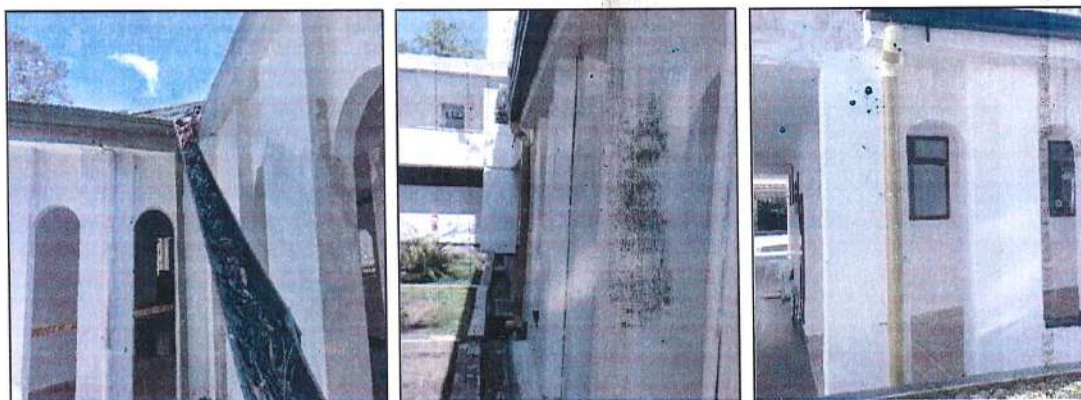
**Imagen 62.** Desmante e instalación de canal galvanizado con bajantes.

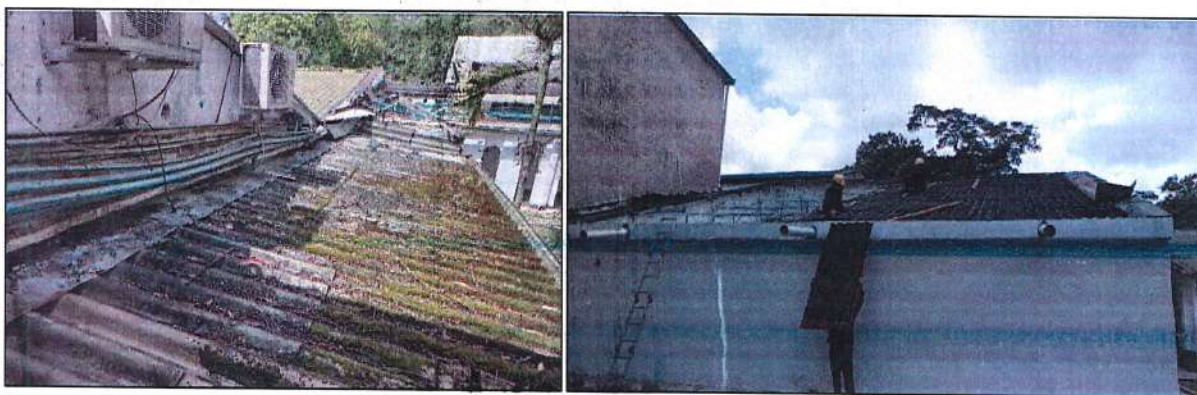
**Imagen 63.** Desmonte de cubierta área administrativa.

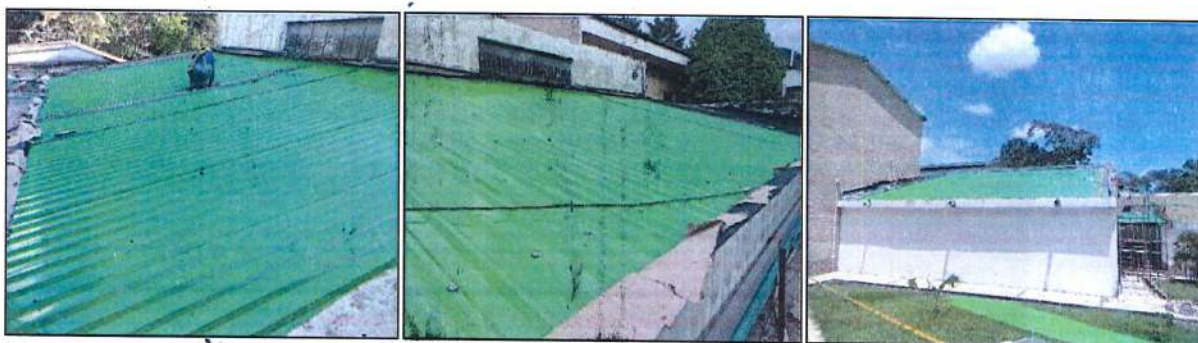
**Imagen 64.** Instalación de cubierta galvanizada prepintada en área administrativa.

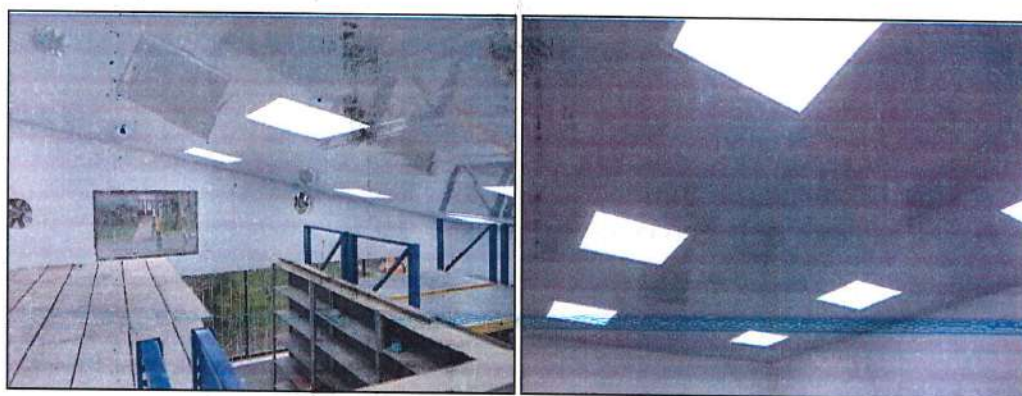
**Imagen 65.** Instalación de cielo raso en PVC y luminarias.

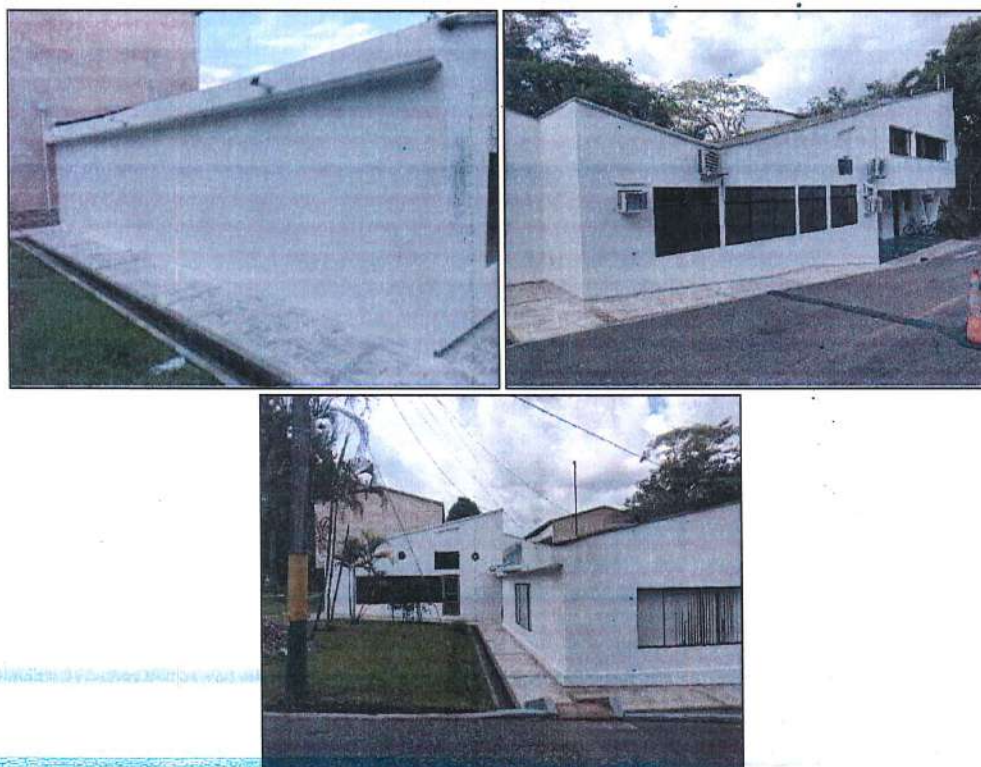
**Imagen 67.** Instalación de estuco y pintura exterior de alta resistencia.

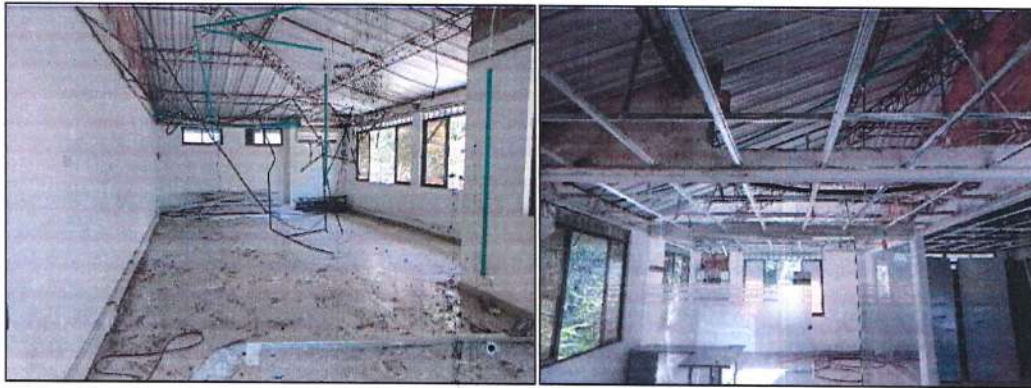
**Imagen 68.** Desmonte de luminarias y cielo raso existente.

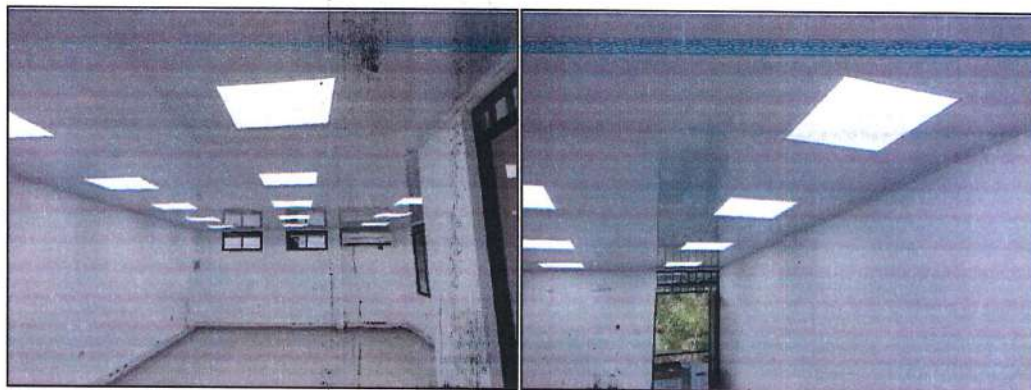
**Imagen 69.** Instalación de cielo raso en PVC y luminarias internas.

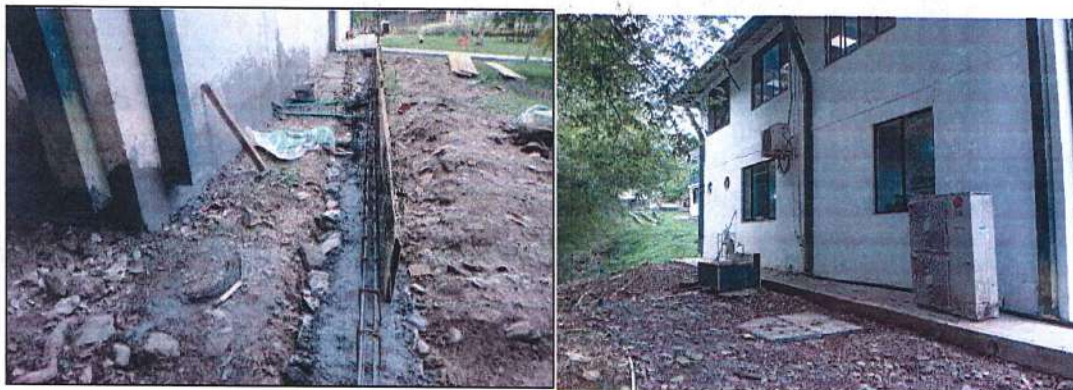
**Imagen 70.** Construcción de andén en concreto de 3000 PSI.

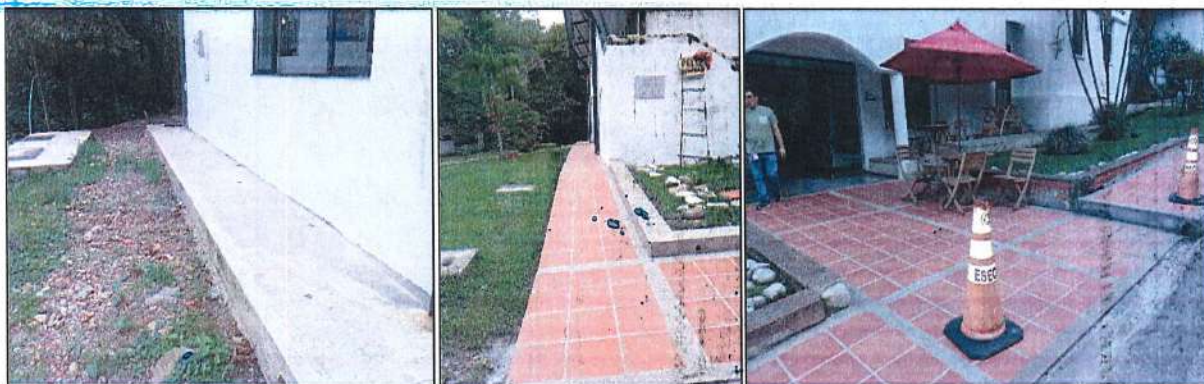
**Imagen 71.** Instalación de andén en concreto e instalación de piso en gres entrada de área académica.

Se cambia el piso exterior de entrada de la edificación debido a que el existente se encontraba en mal estado, fracturado, fisurado y mal instalado debido a que se encontraba sobre otro piso. Se organiza adicionalmente la zona de jardín en gravilla lavada para mejorar acabados.

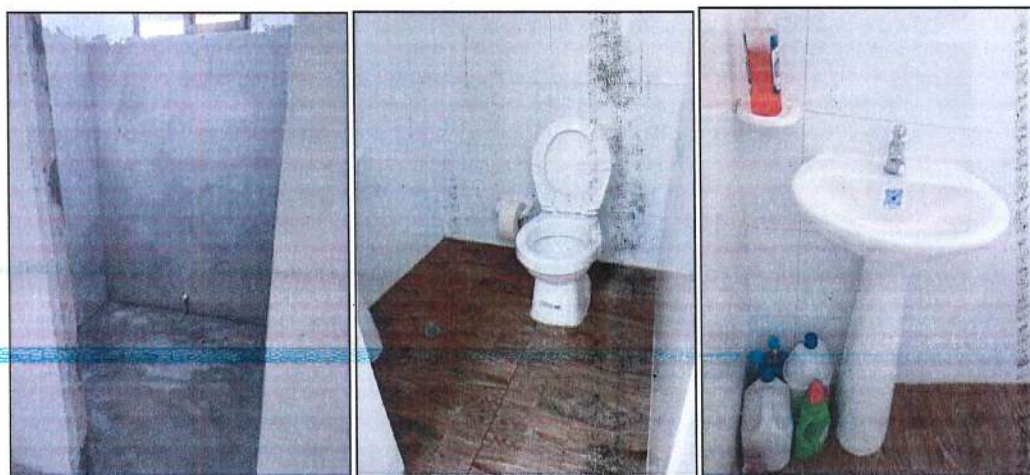
**Imagen 72.** Renovación de baños, incluye demoliciones, instalación de cerámica de piso, enchape de pared, lavamanos, sanitarios y accesorios.

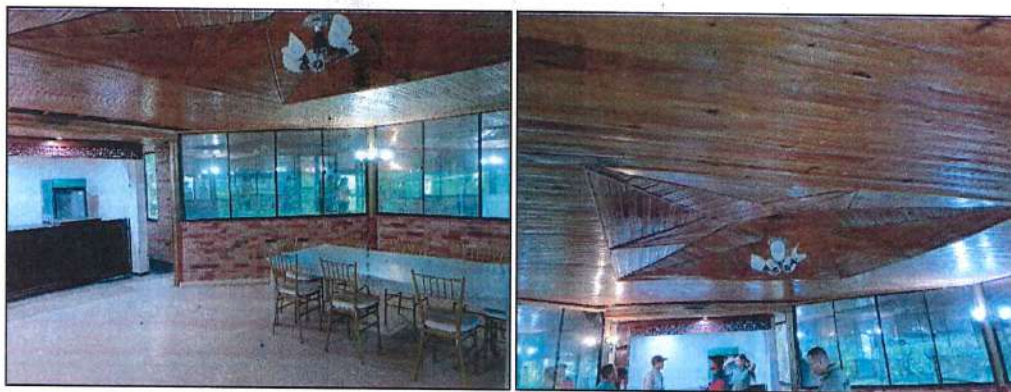
**Imagen 74.** Cielo raso existente en madera.

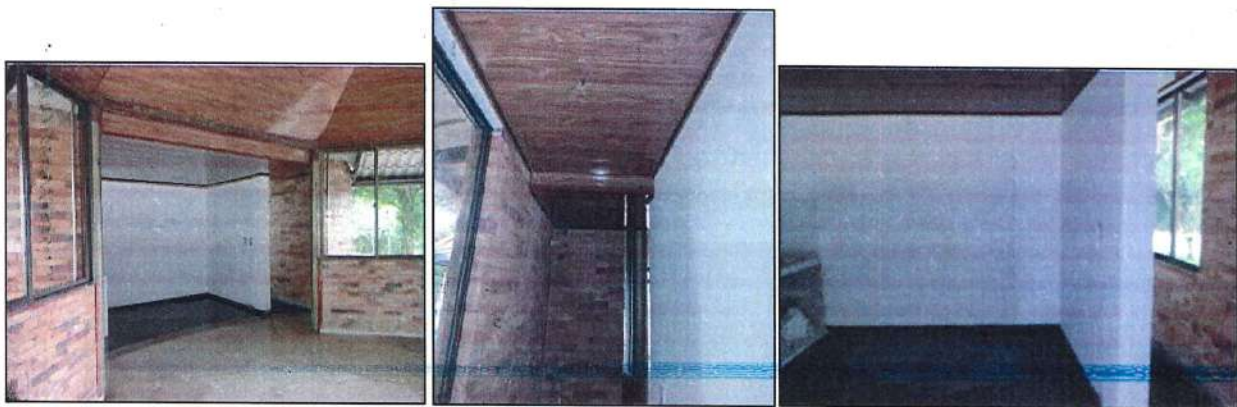
**Imagen 82.** Adecuación muros internos, estuco y pintura.

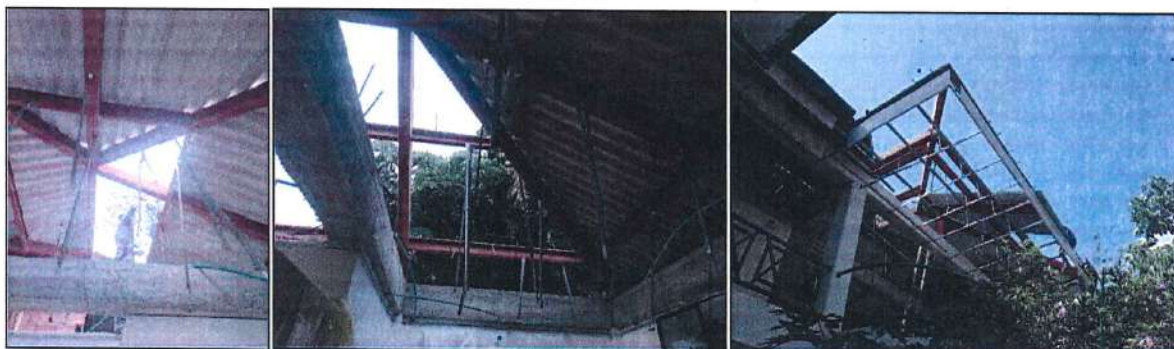
**Imagen 84.** Desmonte de cielo raso y cubierta existente.

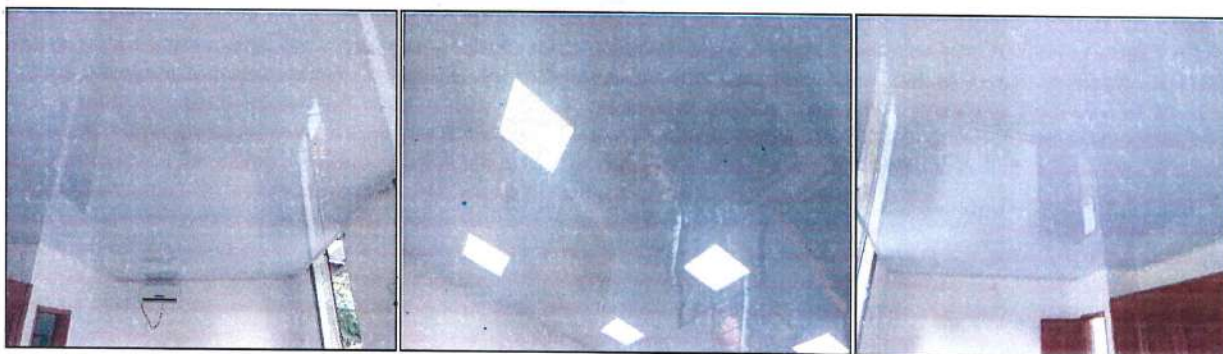
**Imagen 86.** instalación de cielo raso e iluminación.

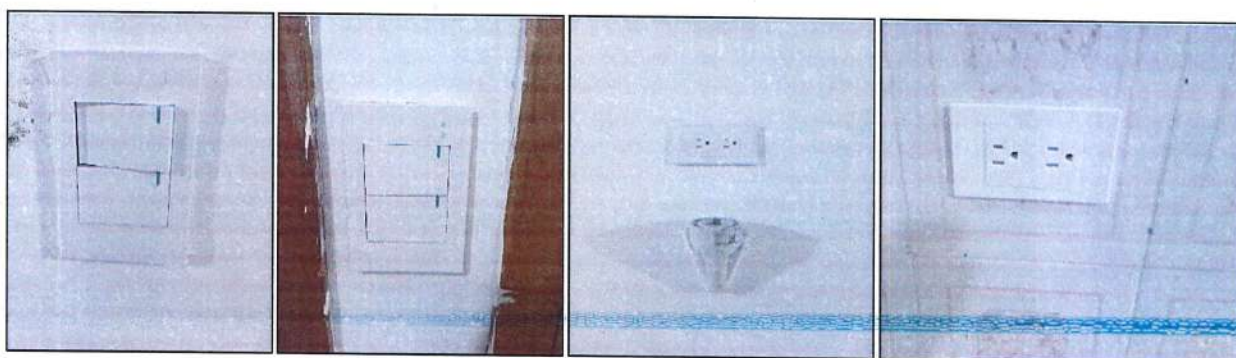
**Imagen 87.** Suministro e instalación de interruptores y tomacorrientes.

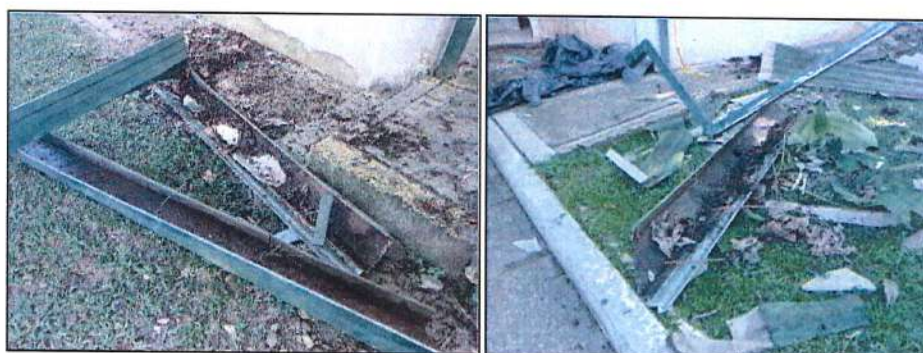
**Imagen 88.** Desmontes de canales galvanizados deteriorados.

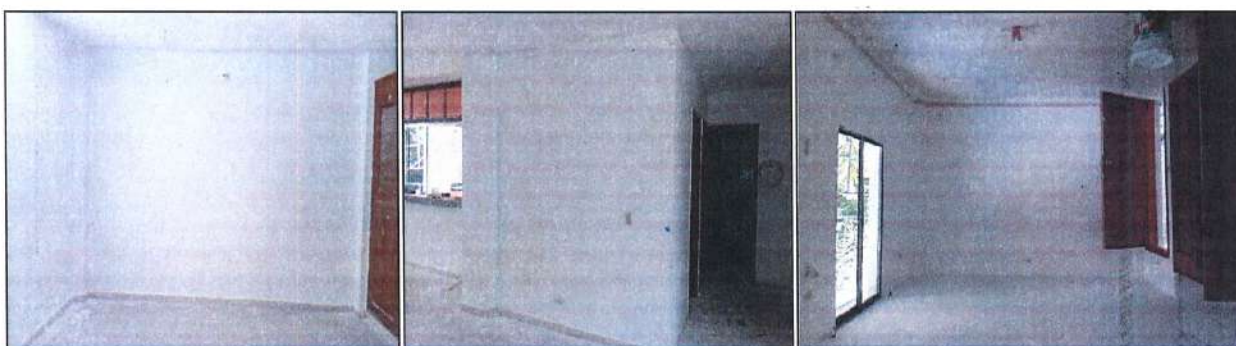
**Imagen 91.** Mantenimiento de muros interno, incluye estuco y pintura.
