**PN DIEPO SA MC 002 2023**

**DIRECCION DE EDUCACION POLICIAL - DIEPO**

**INFORME TECNICA FINAL**

**CONTRATO DE OBRA PN-DIEPO Nro. 80-6-10083-23**

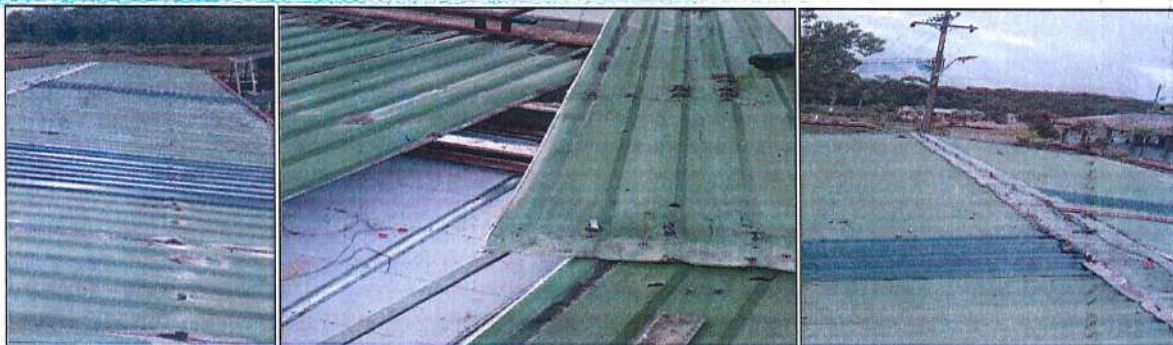
**Imagen 101.** Recorrido de cubierta, sellado de tornillería, cambio tejas en mal estado.

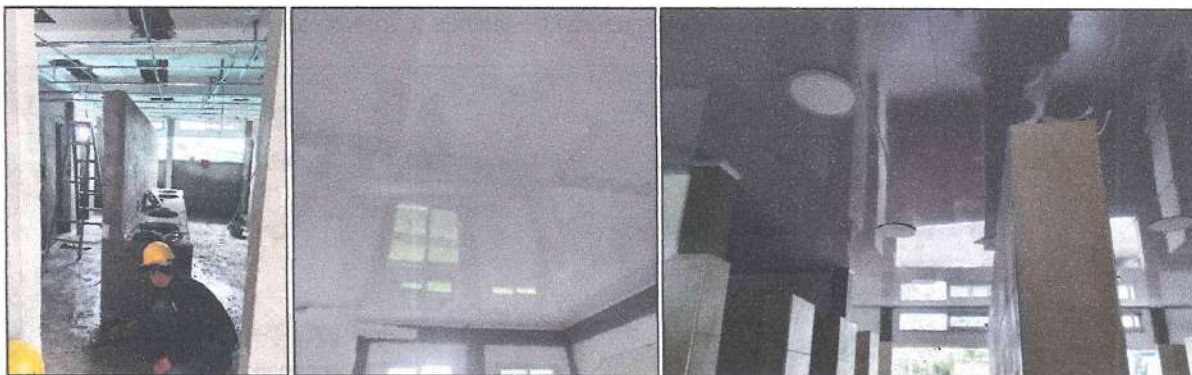
**Imagen 107.** Desmante de enchape y cielo raso - Instalación de cielo raso e iluminación.

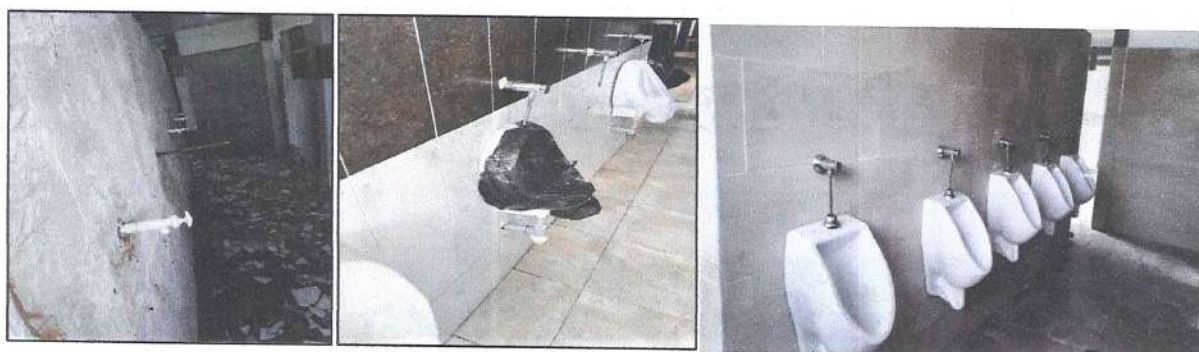
**Imagen 113.** reposición de orinales de baño con grifería tipo push.

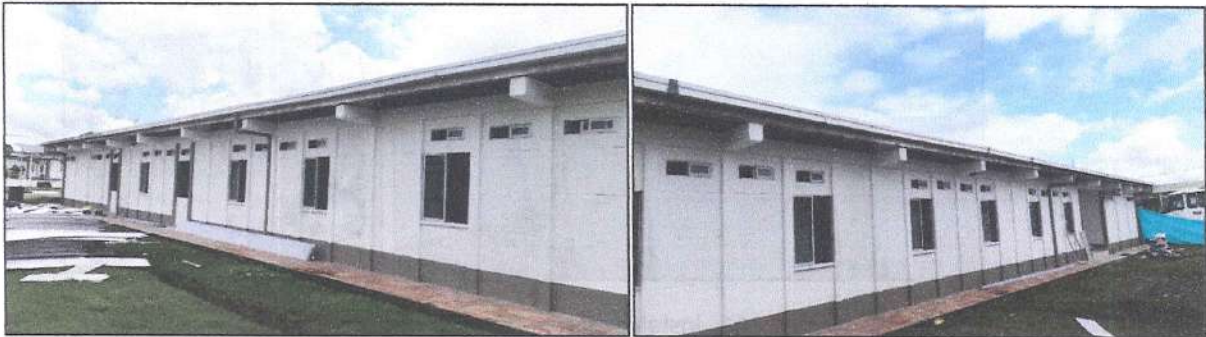
**Imagen 115.** Fachada, instalación de pintura exterior de alta calidad.

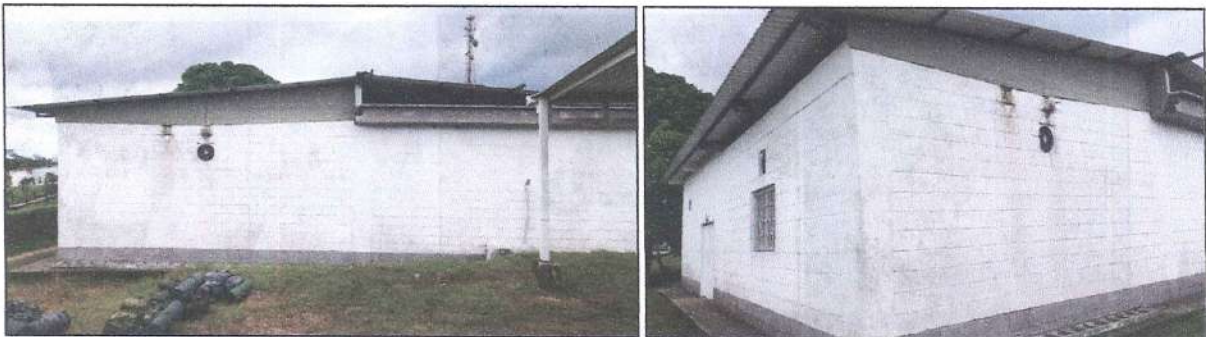
**Imagen 116.** Fachada existente.

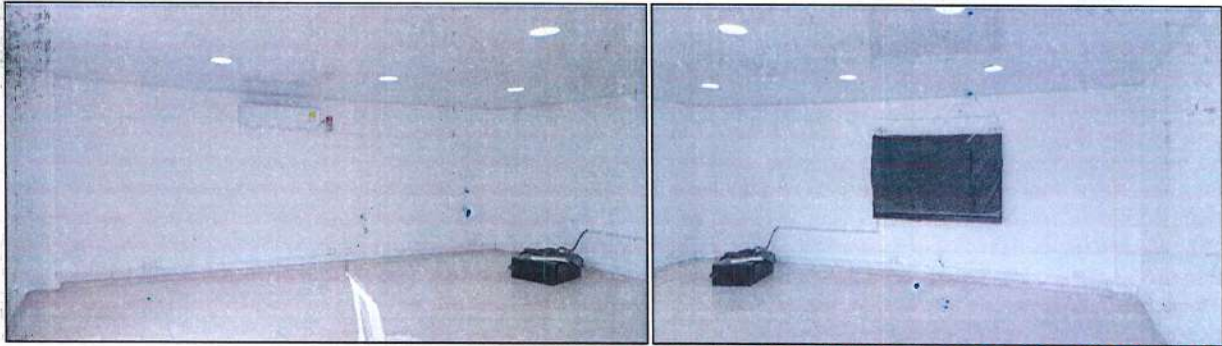
**Imagen 118.** adecuación sala de juntas, Estuco y pintura inter, instalación de cielo raso e iluminación.

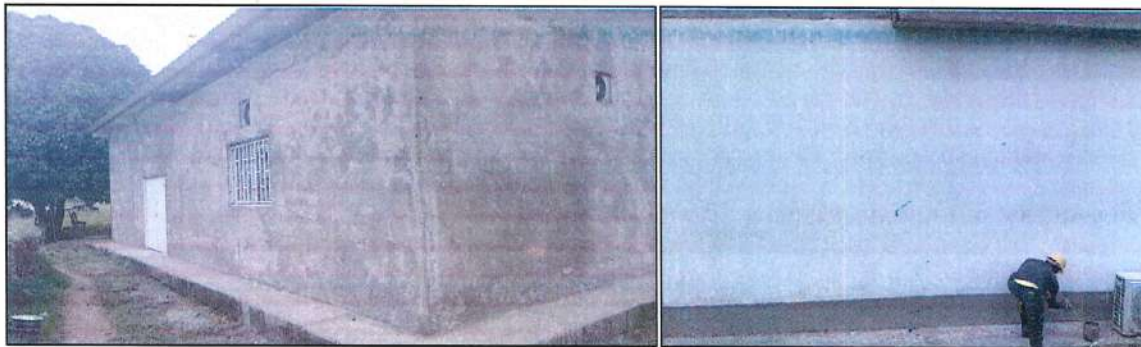
**Imagen 119.** Instalación de pañete, graniplast y pintura exterior de alta resistencia.

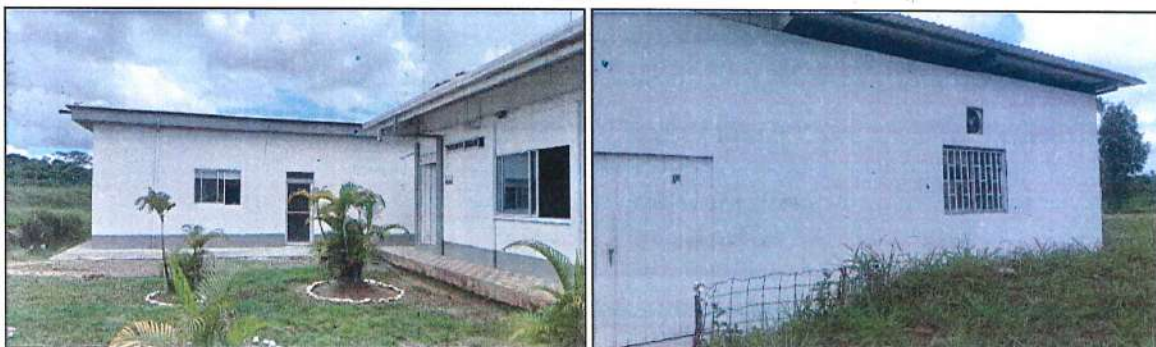
**Imagen 120.** Terminación de fachada de sala de juntas

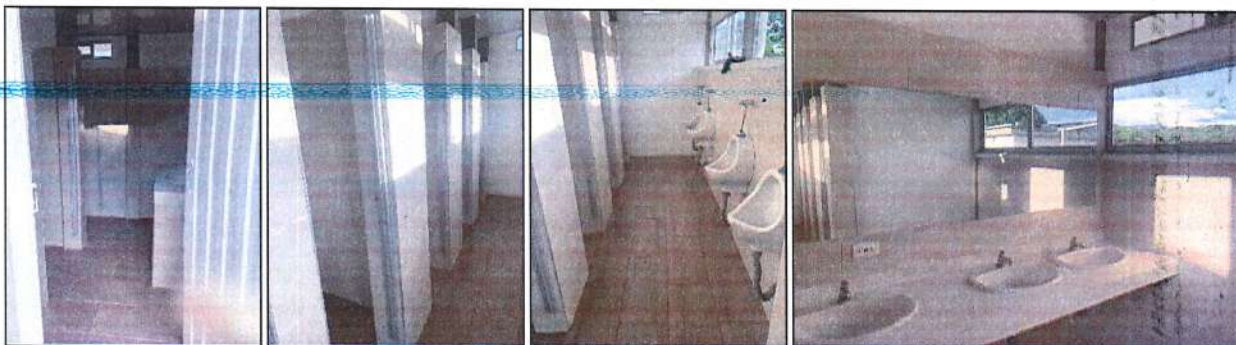
**Imagen 121.** adecuación de baño de estudiantes. (se reutilizaron los sanitarios).

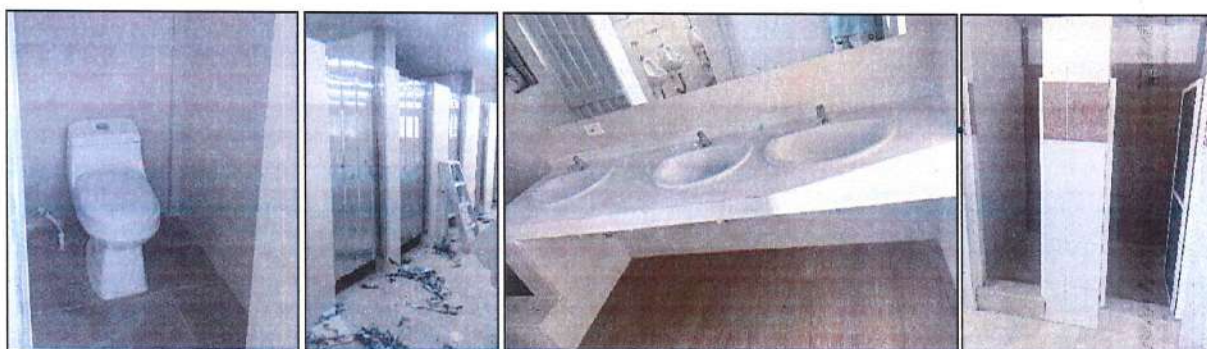
**Imagen 122.** terminación de baño de estudiantes. Reinstalación de puertas.
