**FORMATO INFORME DE SUPERVISIÓN****UNIDAD Y/O DEPENDENCIA:** DIACO**FECHA INFORME:** Día 06. Mes Agosto . Año 2019.**CONTRATO N°** 049-00-A-COFAC-GOCOP-2019.**CONTRATISTA:** **HHS SUMINISTROS Y SERVICIOS****VALOR DEL CONTRATO:** \$100.000.000**FORMA DE PAGO**

Mantenimiento plantas eléctricas Cummins

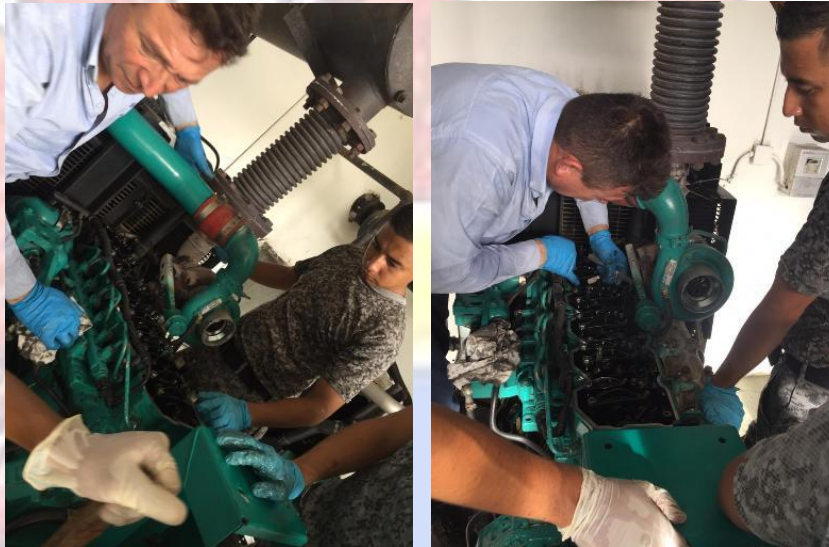
De acuerdo a las novedades encontradas que no hacen parte de ninguna de estas 2 rutinas, se dejaron descritas en un reporte técnico de la máquina, el cual fue enviado al supervisor del contrato con el fin de que se aprobara la solución de las novedades encontradas. (Los informes de esta visita estarán adjuntos al presente informe de supervisión)

El personal del sitio recibió la charla y el entrenamiento para el ajuste de válvulas, un procedimiento que está contemplado dentro de las rutinas de 2000hrs y que es de vital importancia para que el personal del sitio tenga el conocimiento al respecto. De acuerdo al contratista el procedimiento del scanner para el equipo quedó pendiente ya que según el contratista el scanner que llevaron no es compatible con este equipo.

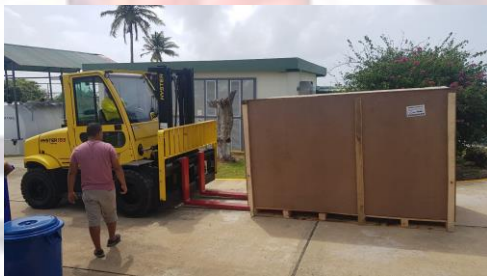
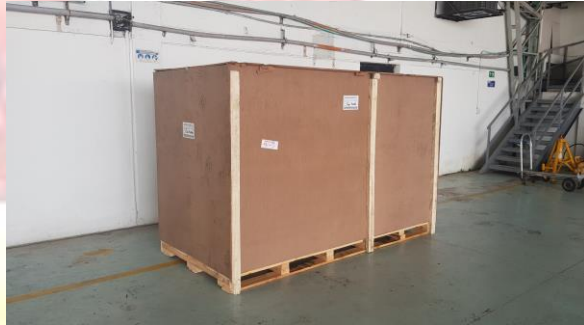
Se realiza la remoción del equipo electrógeno de ESUFA para ser trasladado a CATAM y posterior coordinar su envío a la Base Aérea GACAR y realizar la adecuación por parte del personal de DIACO/RADAR y la verificación de conexión por parte de la empresa contratista.

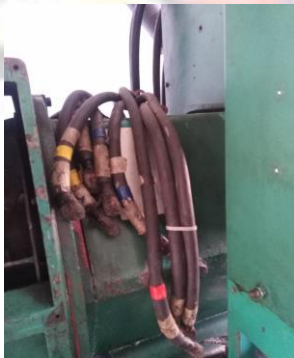
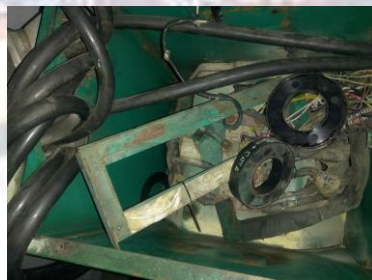
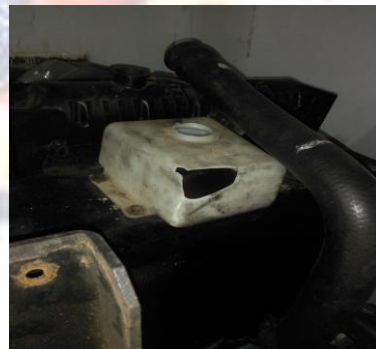
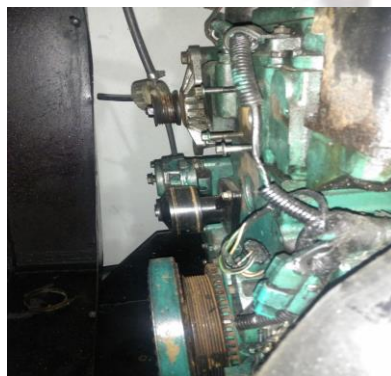
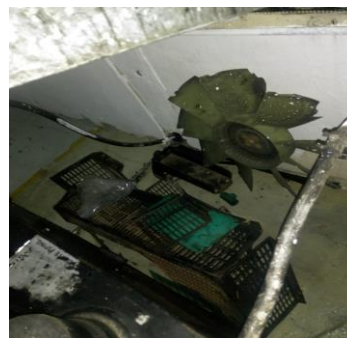
Se realiza la recepción del equipo electrógeno en las instalaciones de GACAR y sería trasladado con el apoyo del personal de la unidad y el acompañamiento del supervisor. Una vez en el sitio radar, se procede a realizar la verificación de las condiciones del equipo que se requiere el cambio y se corrobora la información enviada por el contratista de las condiciones de este equipo el cual se encuentra en unas condiciones bastante descompuestas, Una vez se remueve el equipo, se procede a verificar los componentes del equipo que se encuentran en buen estado para determinar un posible proceso de baja.

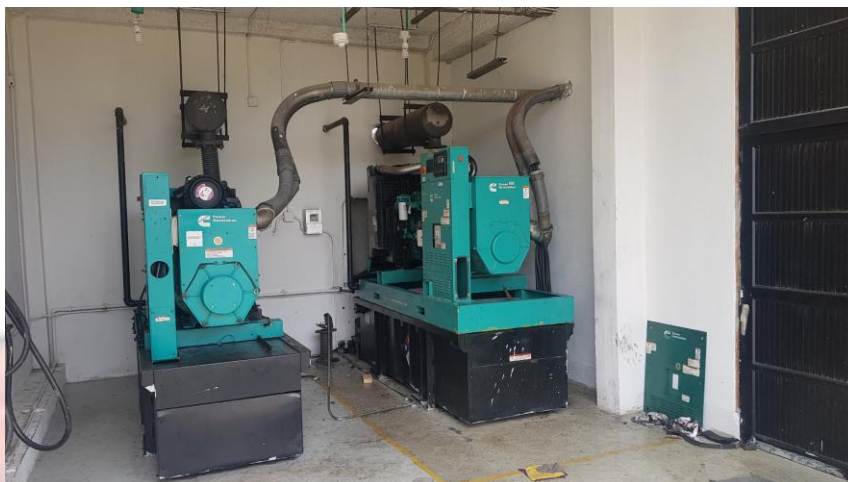
Se instala el equipo electrógeno sin ninguna novedad, se instala el sistema de salida de aire, líneas de alimentación, y se realiza el encendido inicial del equipo con el fin de verificar su funcionamiento y se deja listo para la puesta en marcha del equipo por parte del contratista.

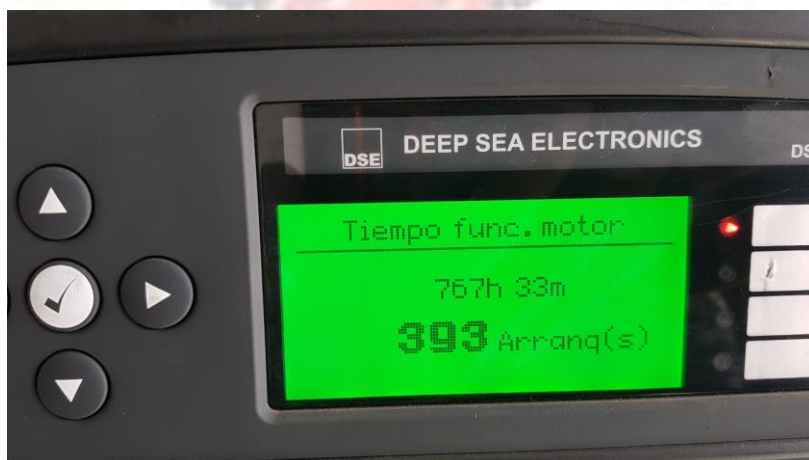
Salen de línea el equipo electrógeno B y entra el instalado recientemente sin ninguna novedad, se realizan las pruebas con carga del sitio, análisis de voltajes, corrientes y correcta operación del equipo.

Una vez se encuentra estable el equipo, se procede a continuar con la corrección de la fuga del generador B, se realiza el cambio de los sellos delantero y trasero, se realiza cambio de aceite y rutina de 250hrs por parte del personal del sitio en conjunto con el personal de la empresa.
