Asunto: Respondiendo a: PERSONA NATURAL/JURIDICA: NINFA PACHON GONZALEZ \*  
DESCRIPCION O ASUNTO: solicitud visita. Radicado No.21587 del 18 de Julio del 2023

## 1. REGISTRO FOTOGRÁFICO:

## 1. DESCRIPCIÓN DE LA EDIFICACIÓN/VULNERABILIDAD FISICA

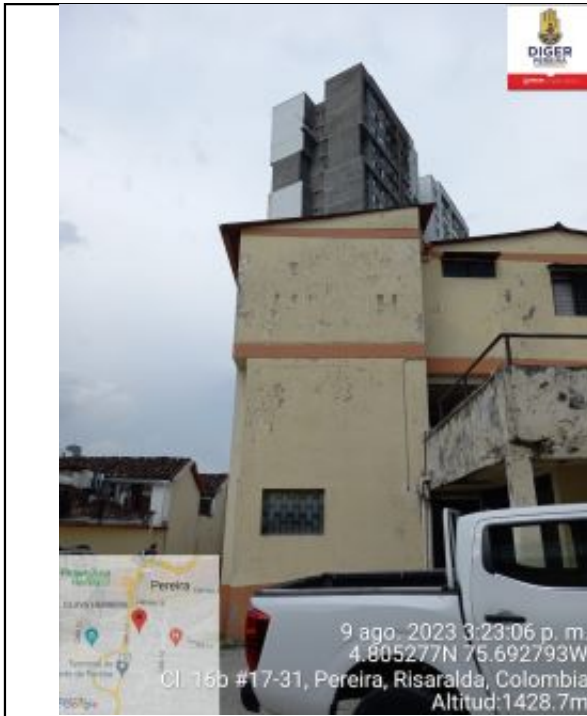
**Imagen 1.** Fachada de edificación

Se observa tanto en la parte interna como externa de las instalaciones que presentan problemas de humedad, los cuales están depreniendo las capas de pinturas de las paredes y fachadas de la estructura.

- Si bien no se evidencia que la edificación de las instalaciones presente daños o afectaciones en los elementos estructurales es importante solucionar los problemas de humedad para evitar el deterioro de la misma.
- Se recomienda darle solución a la problemática de humedades para evitar posibles enfermedades para las personas que residen y trabajan en la planta física.
-

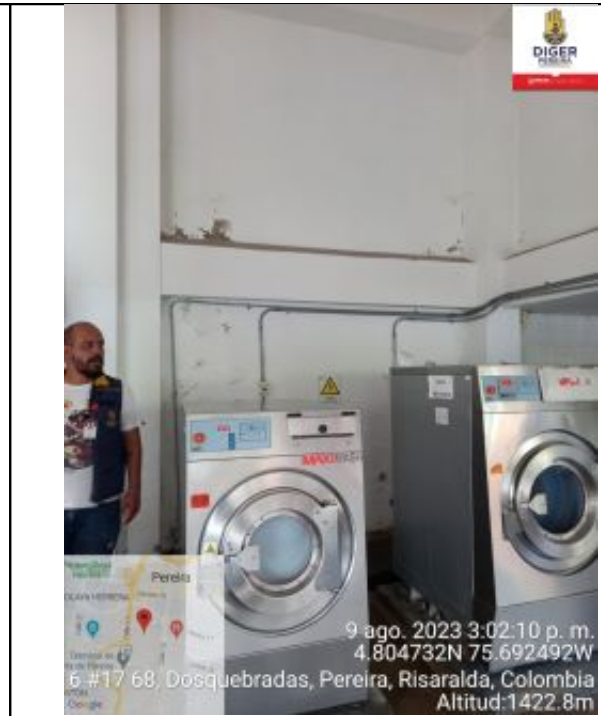
**Imagen 2.** Zona de lavandería

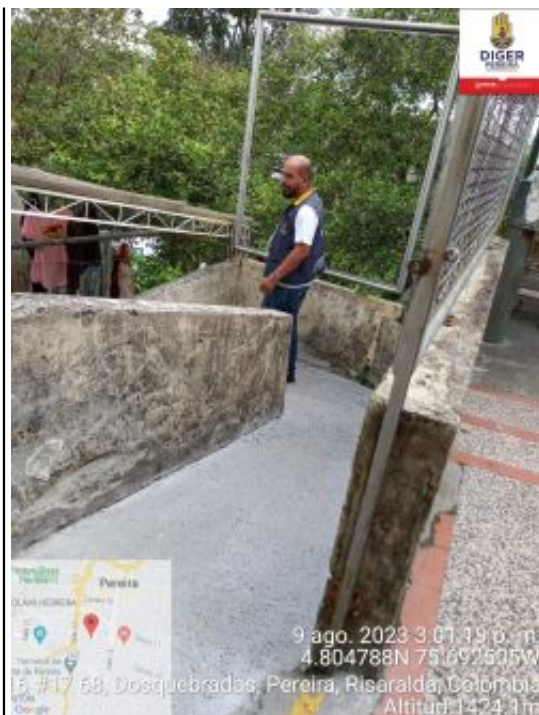
**Imagen 4.** Rampa de acceso a Zona de Lavandería

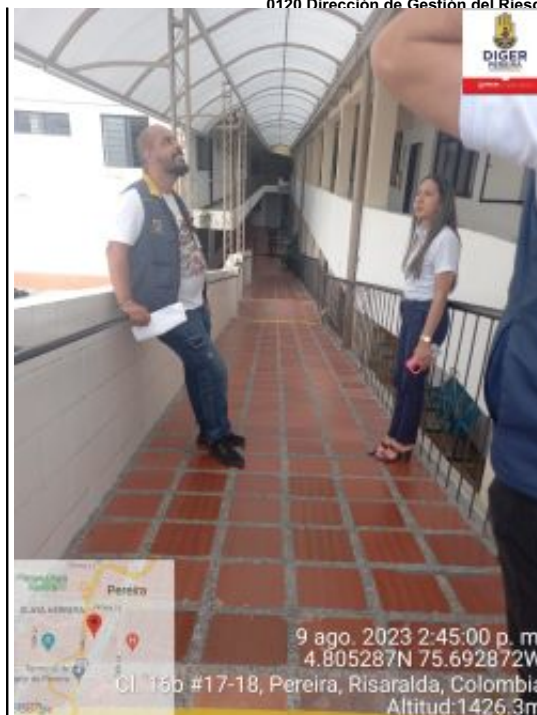
**Imagen 5.** Rampa de acceso primer piso

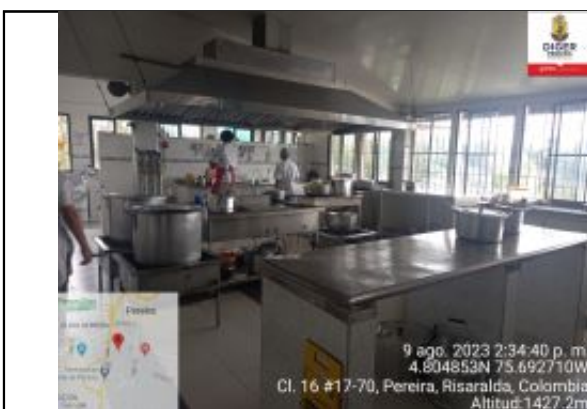
**Imagen 6.** Cocina

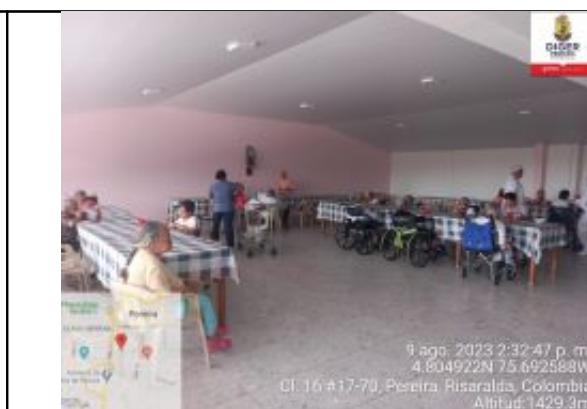
**Imagen 7.** Comedor Social
