**CONTRATO No. CO1.PCCNTR958234**

"EJECUCIÓN DE LAS OBRAS DE AMPLIACIÓN DEL COLEGIO JUAN LOZANO Y LOZANO SEDE FONTANA GRANDE, UBICADO EN LA LOCALIDAD DE SUBA, MEDIANTE LA CONSTRUCCIÓN DE LA NUEVA PLANTA FÍSICA DE PRIMERA INFANCIA, DE ACUERDO CON LOS PLANOS, ESPECIFICACIONES Y CANTIDADES DE OBRA ENTREGADAS POR LA SED."

**INFORME MENSUAL DE SEGUIMIENTO**

19 DE DICIEMBRE DE 2019 AL 18 DE ENERO DE 2020

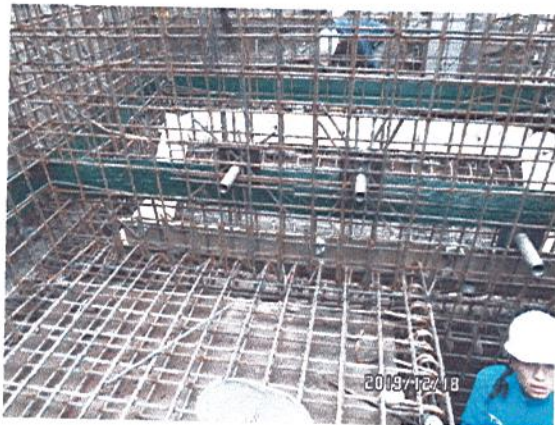
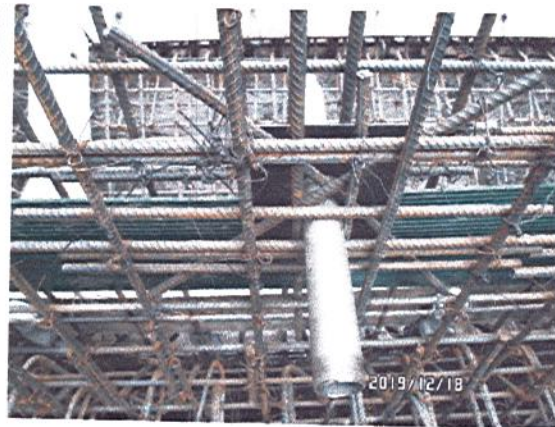
**SUMINISTRO E INSTALACION NIPLE PASA MURO EN ACERO INOXIDABLE 2"**

Se realiza la actividad de instalación de niple en el muro entre el tanque de agua de red contraincendios y el cuarto de máquinas.

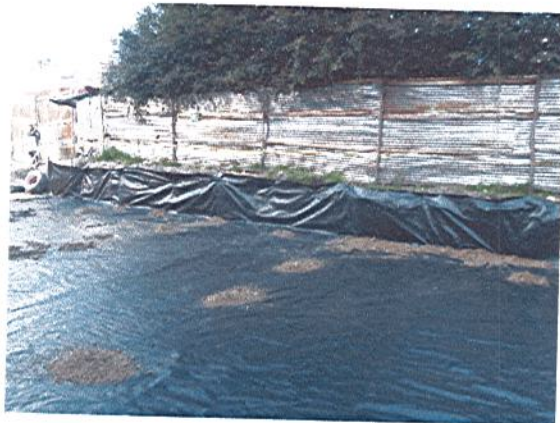
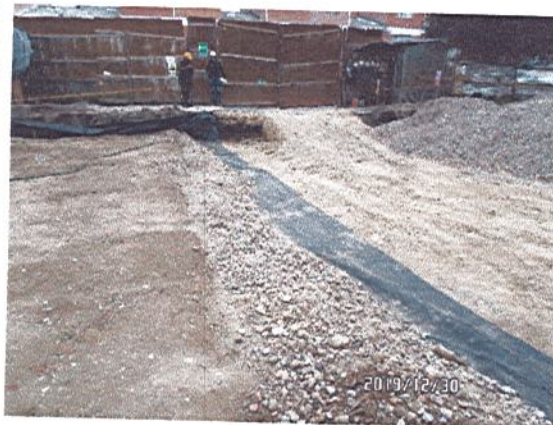
**SUMINISTRO E INSTALACION DE RELLENO GRANULAR RECICLADO B-400**

Se realiza la actividad de suministro e instalación del recebo reciclado B-400, entre los ejes (A-F)-(3-21) en cuarta capa y tercera capa, este material es utilizado para el lleno y mejoramiento del terreno en esta área ya se ha extendido el geotextil T2100

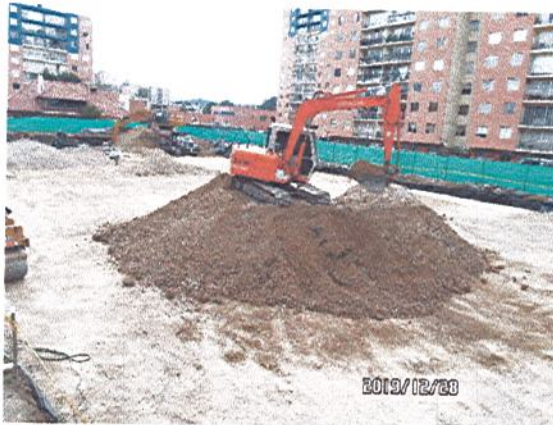
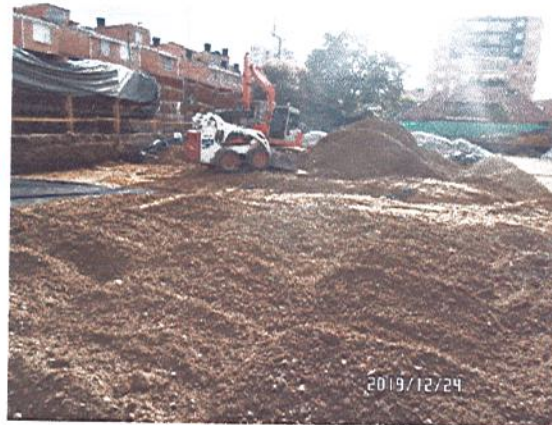
**SUMINSTRO E INSTALACION DE RELLENO GRANULAR B-400**

Se realiza la actividad de suministro e instalación del relleno B-400 entre los ejes (A-F) – (3-21) sobre la capa de material reciclado, este material es utilizado en segunda y primera capa del material de lleno y mejoramiento del terreno.

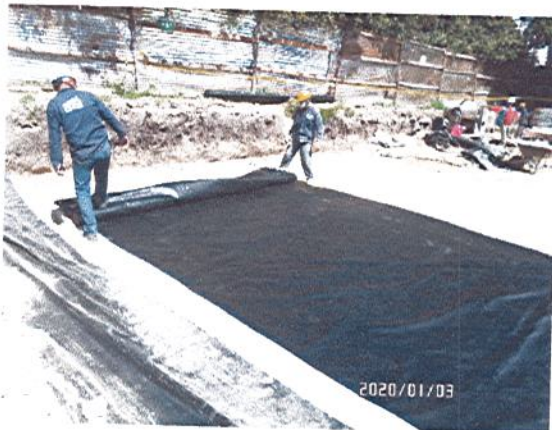
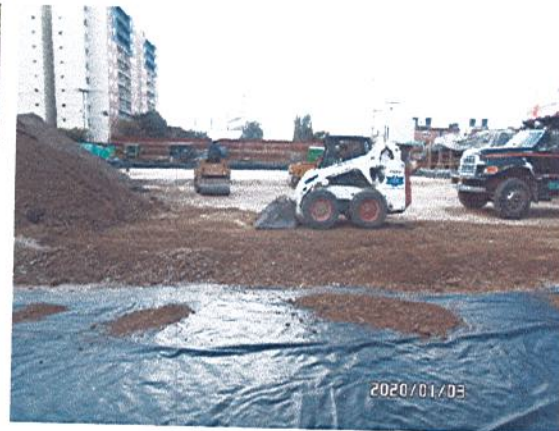
**INSTALACION DE GEOTEXTIL NUEVO**

Por parte de interventoria no se autoriza sobreponer el geotextil nuevo sobre el deteriorado, este ultimo debe ser reemplazado.

Se continua levantando el material reciclado, y realizando la mezcla 50% - 50%, se empieza a instalar el material reciclado mezclado en obra sobre el nuevo geotextil que se empezó a instalar, y se retira al geotextil que se encuentra deteriorado. Se continua con el armado de formelata metálica para el tanque hoy termina de llegar al equipo faltante para el armado. Se reciben 3 viajes de doble troque y 3 viajes de volquete sencilla con el material subbase tipo B.
