**ASUNTO:** Solicitud de posible declaratoria de Calamidad Pública del servicio de acueducto del municipio de Yopal, en virtud al alto riesgo, en que se encuentra la infraestructura física del sistema de producción de agua potable. Debido a la amenaza por avenidas torrenciales y crecientes súbitas de gran impacto, causados por el río Cravo Sur en inmediaciones de la Bocatoma, Aducción, Purgas, y PTAP Definitiva de la Empresa de Acueducto, Alcantarillado y Aseo de Yopal E.I.C.E. E.S.P – EAAAY EICE ESP

| <b>TITULO:</b> | INFORME AFECTACIÓN POR AVENIDAS TORRENCIALES - CRECIENTES SÚBITAS DEL RIO CRAVO SUR A LAS INSTALACIONES DEL SISTEMA DE TRATAMIENTO DE AGUA POTABLE DEL MUNICIPIO DE YOPAL- DESDE EL PASO ELEVADO EL VIEJO- BOCATOMA- LINEA DE ADUCCIÓN-PURGAS Y SISTEMAS DE TRATAMIENTO (PTAP DEFINITIVA) | |
| <b>FECHA:</b> | 16 DE FEBRERO DE 2024 | |

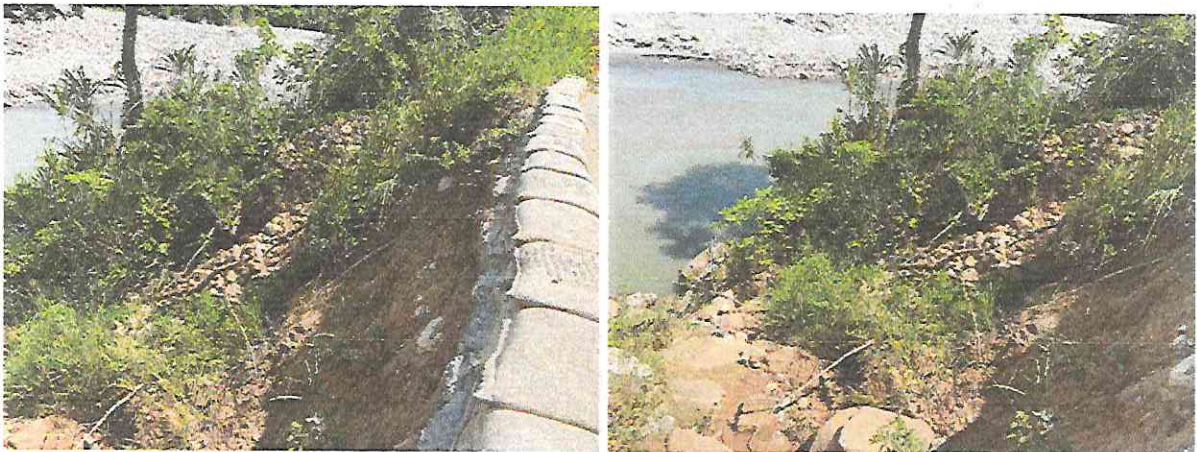
El **5 de mayo de 2023**, se realiza inspección de puntos críticos encontrándonos con novedades en el punto del paso elevado el viejo en la infraestructura vial apreciándose socavación por el Río Cravo sur, como se observa a continuación:

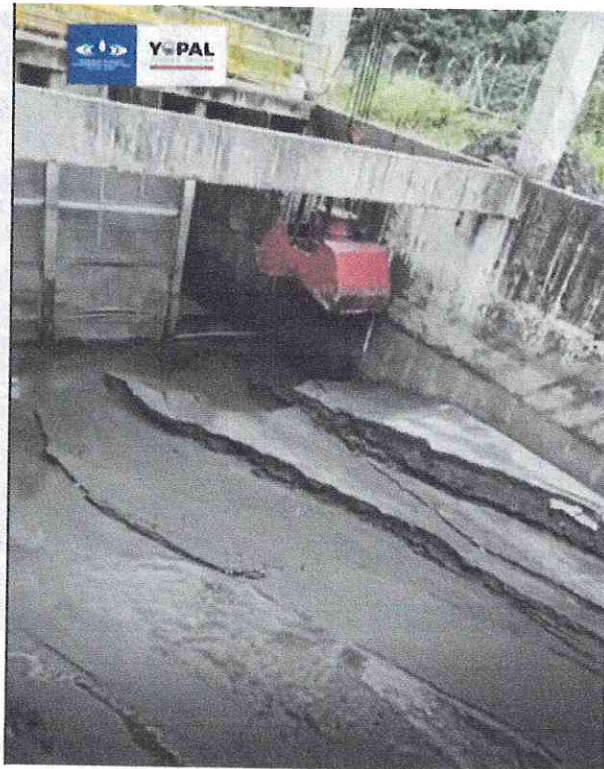
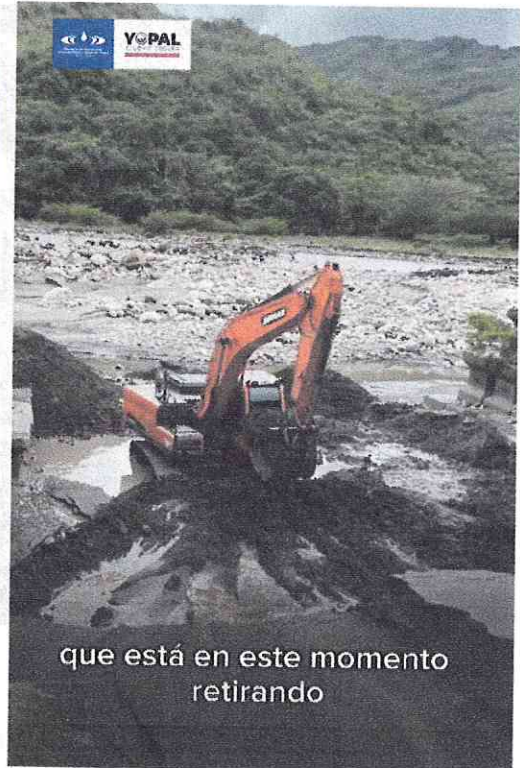
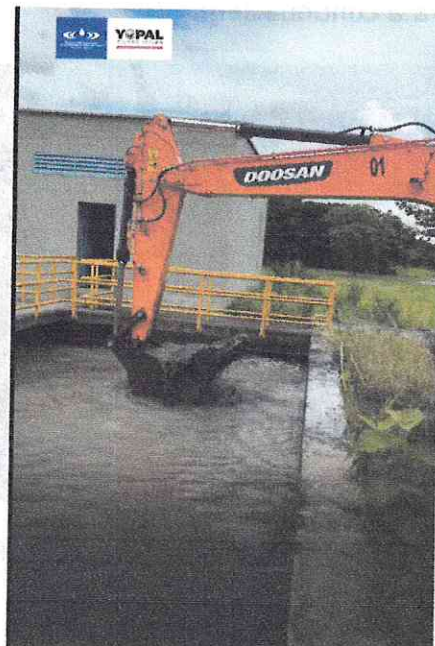
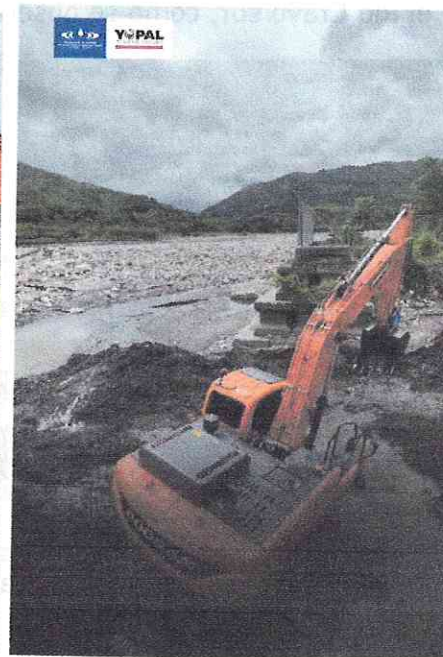
El día **27 de mayo de 2023**, se suspende el suministro de agua desde la PTAP Definitiva, por fuertes lluvias y creciente súbita del Río Cravo Sur

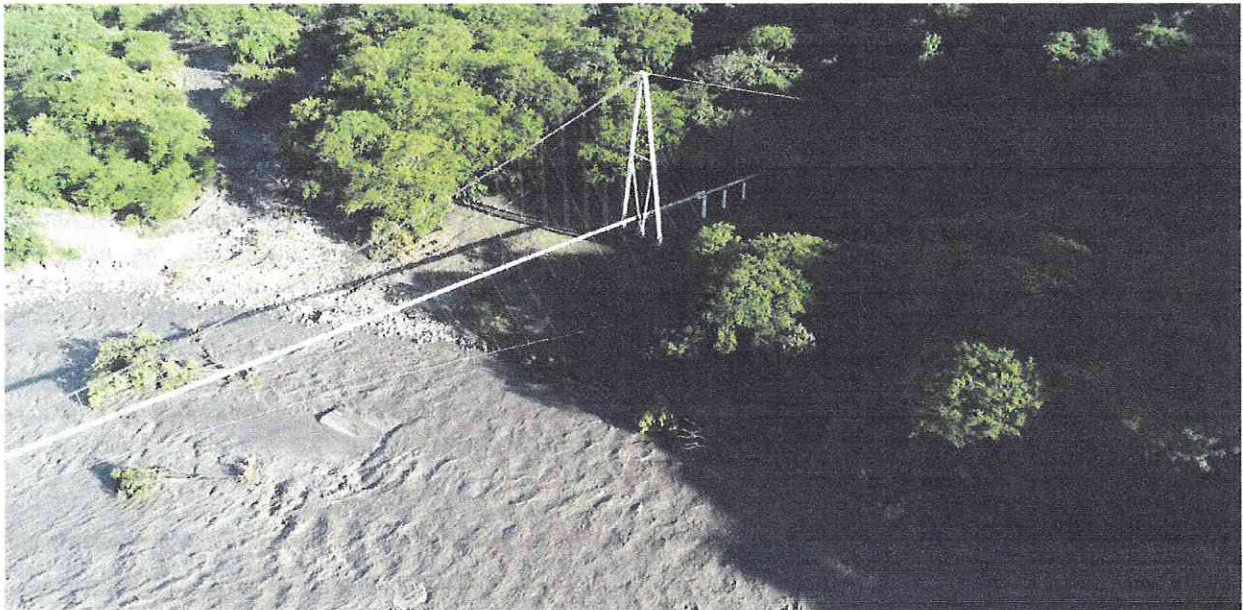
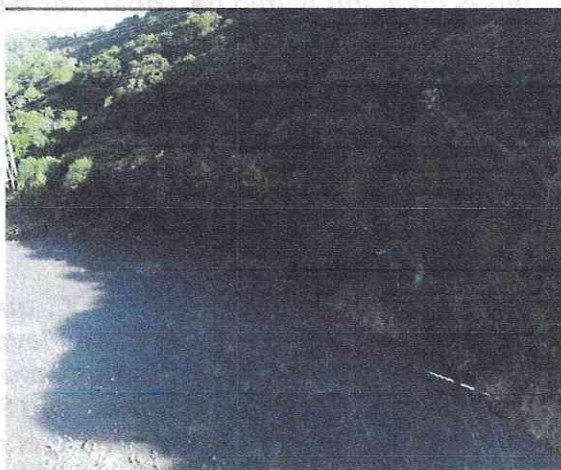
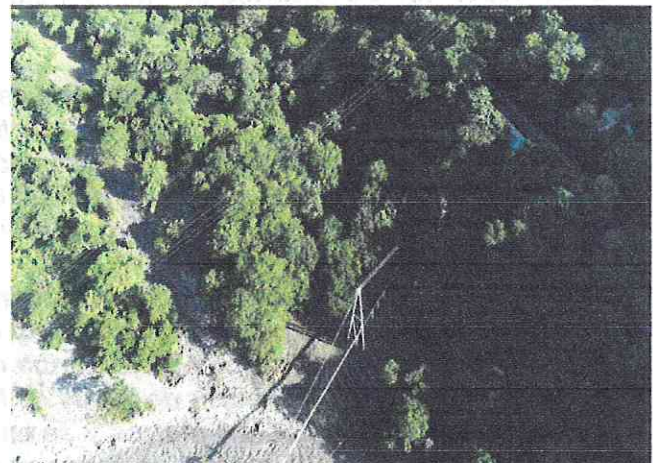
## PASO ELEVADO EL GRANDE

Este mismo día se suspende debido a las fuertes lluvias y la creciente súbita presentada, ya que los sedimentos que predominan en el cauce son arenas, piedras de gran tamaño y material de arrastre que hacen que el cauce presente mayor tendencia a sedimentarse que y a presentar socavación en su mayoría de los tramos, es por este el motivo que se suspende el ingreso de agua para realizar el respectivo tratamiento en el sistema de tratamiento de la PTAP Definitiva.

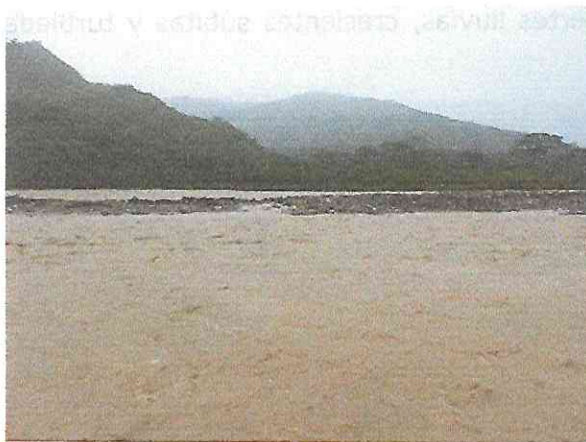
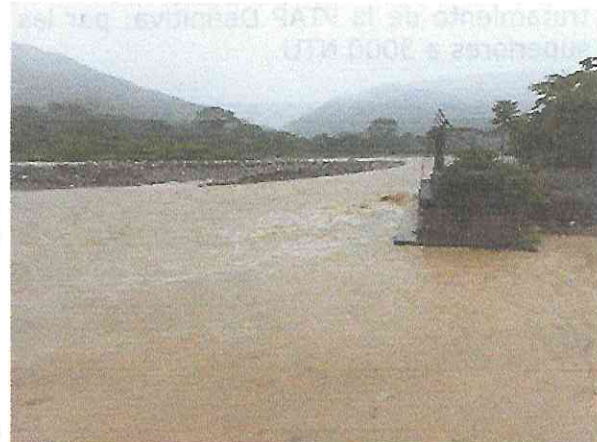
Para el día **14 de julio de 2023**, las fuertes lluvias, provocan colmatación de sedimentos y material de arrastre, por lo tanto, se procede a suspender el servicio de agua al sistema de tratamiento de la PTAP Definitiva.

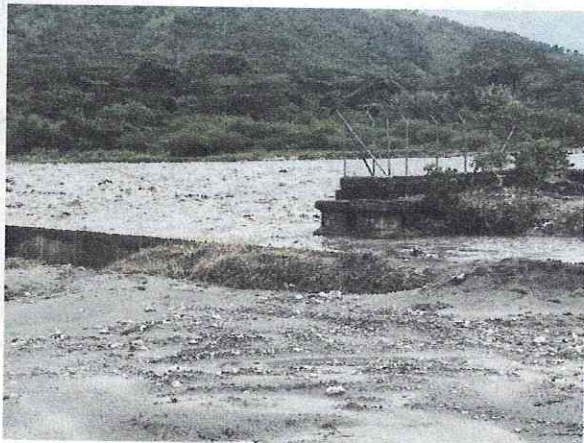
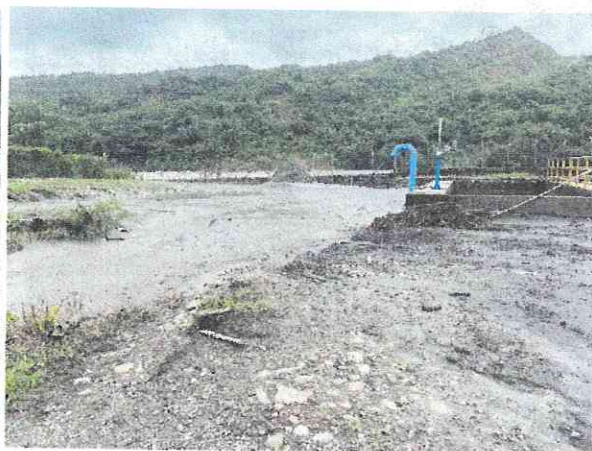
Para el **19 de julio de 2023**, se suspende la distribución de agua desde el sistema de tratamiento de la PTAP Definitiva, por las fuertes lluvias, crecientes súbitas y turbiedades superiores a 3000 NTU.

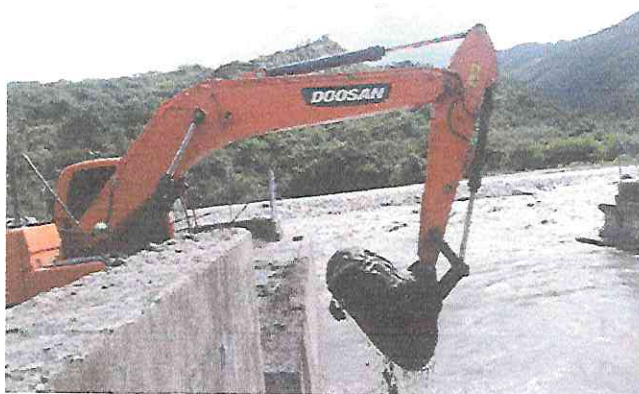
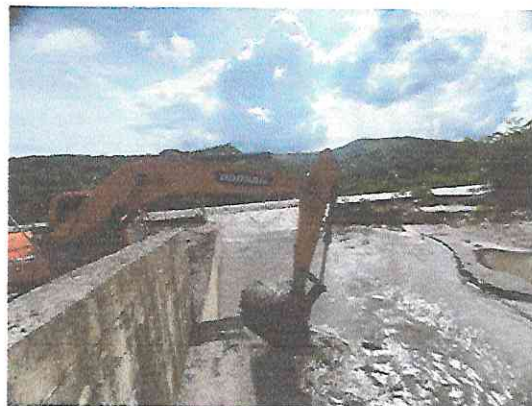
El Día **26 de julio de 2023**, se presenta nuevamente suspensión de agua desde la bocatoma al sistema de tratamiento de la PTAP Definitiva.

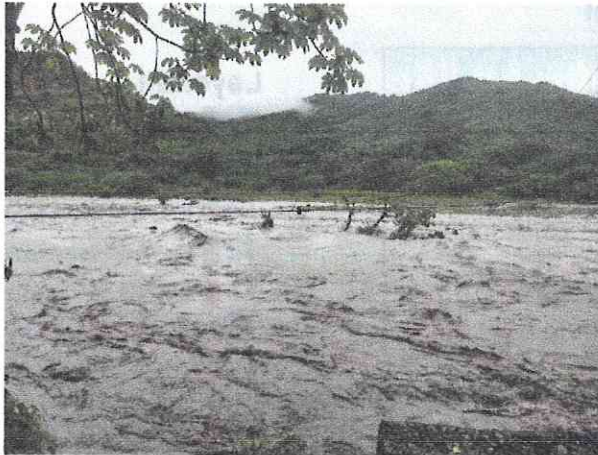
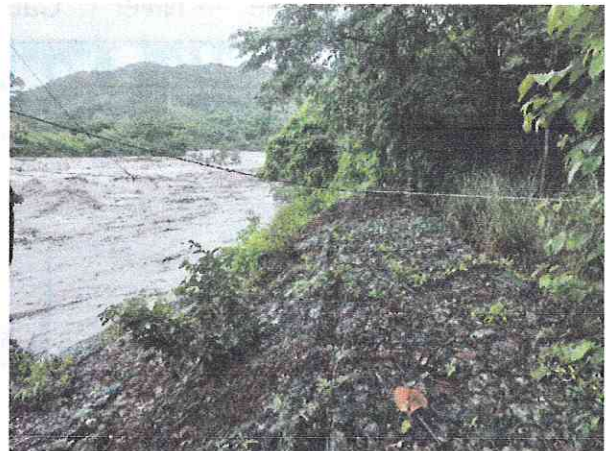
margen del río y prevenir la erosión, con los efectos del agua, río Cravo sur, ya que estos colchones se utilizaron, para la protección contra la socavación a fin de evitar los procesos de erosión de fondo y laterales del paso elevado el viejo y que actualmente se están viendo afectados notoriamente.

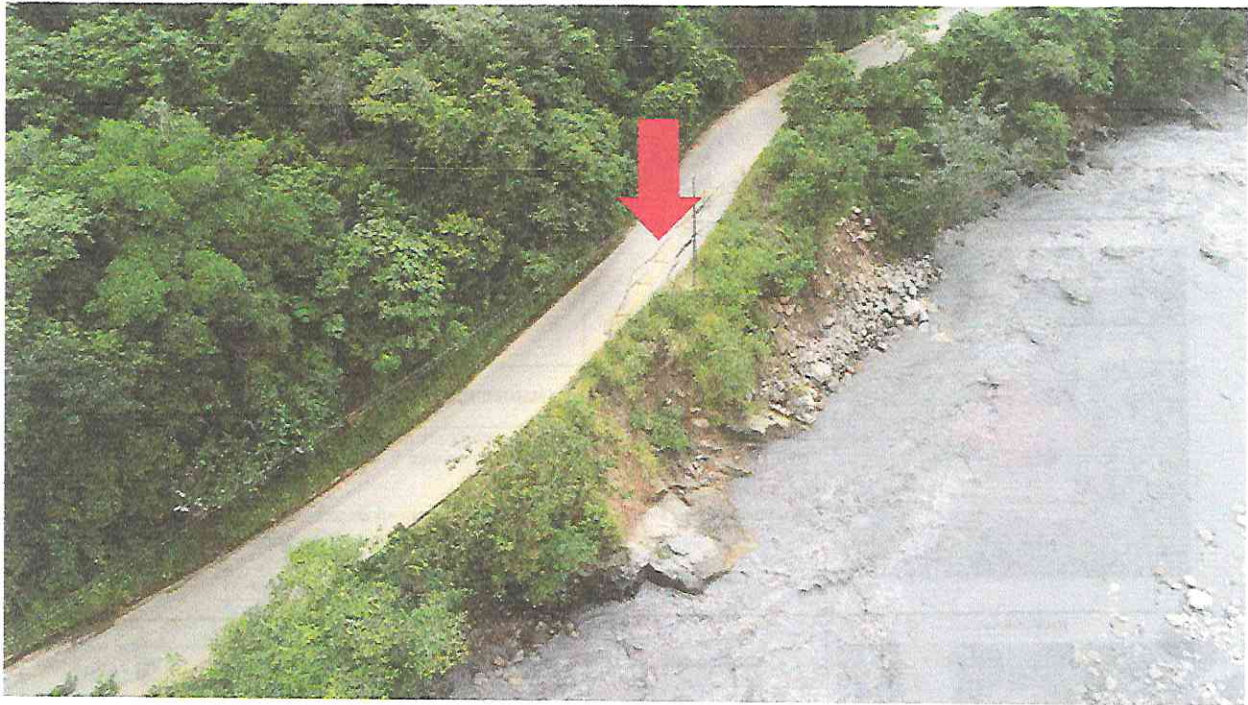
Teniendo en cuenta todo lo que sucedió esta fuertes lluvias y creciente súbitas, actualmente las protecciones en gavión y colchoneta reno se encuentran colapsadas en un 50%, el talud que se encuentra expuesto, también se presenta socavación y desplazamiento del cauce hacia la sub estructura del paso elevado.

Como de igual manera hundimiento de la vía del Morro, sector el pozuelo, el cual afecta las condiciones aguas abajo de este, ya que encontramos el paso elevado el viejo, como se observa en el siguiente registro tomado:

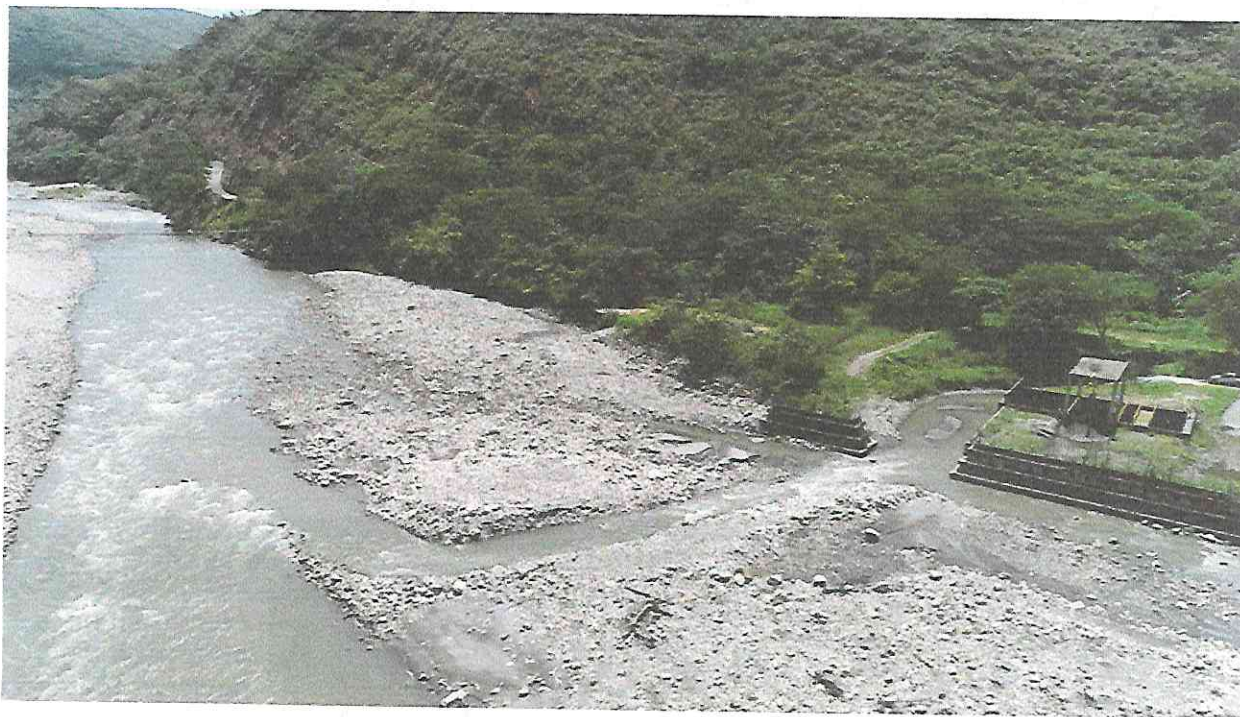
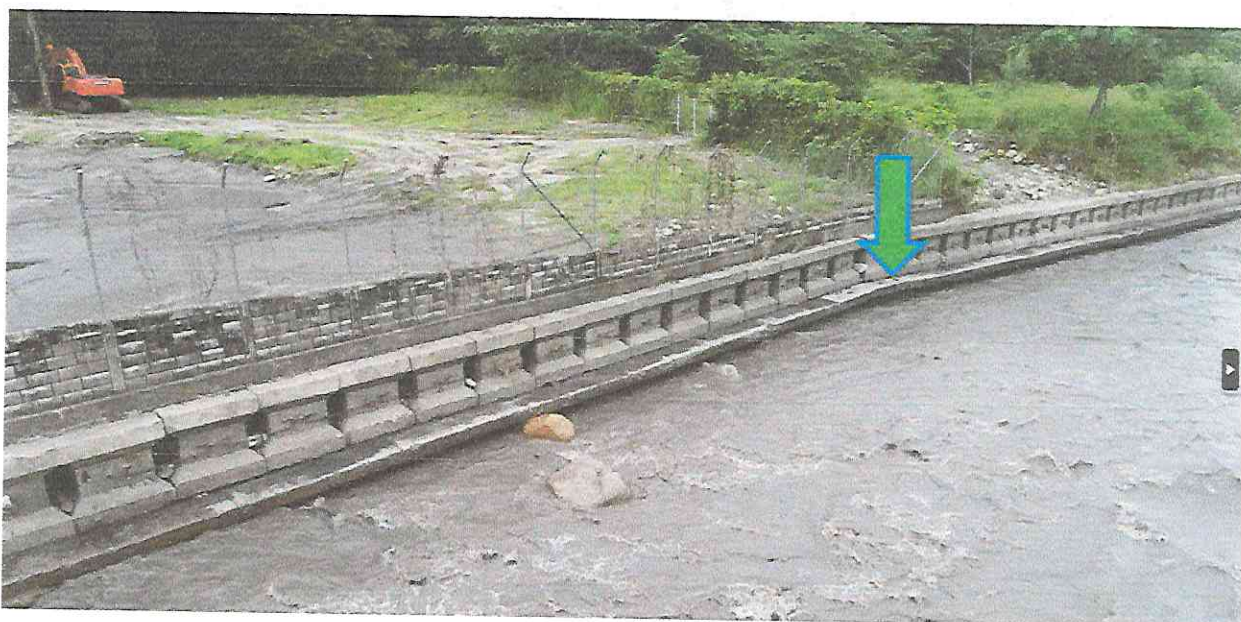
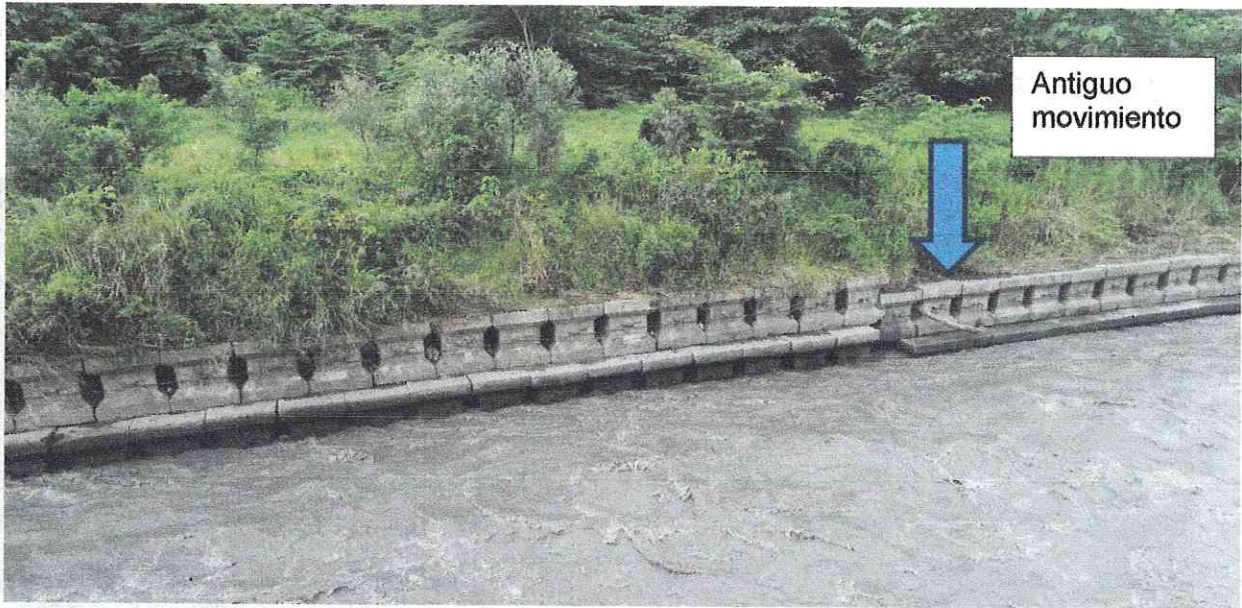
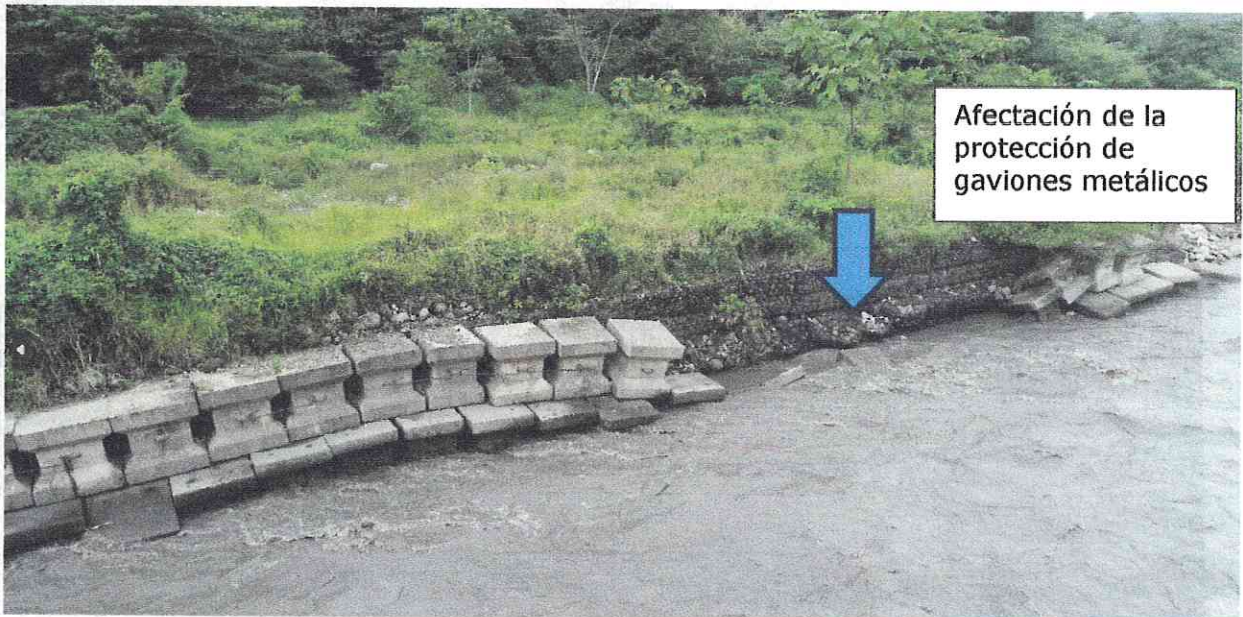
De igual manera la fuerza y las condiciones a vulnerabilidad en cuanto al número de daños causados se incrementaron en este año, generando un grado mayor de pérdida de bienes como resultado de la ocurrencia del fenómeno amenazante, estamos hablando de los poliedros que se encuentran allí situados como protección de la infraestructura de la

bocatoma, los cuales aumentaron su porcentaje de inclinación, como se observa a continuación, ya que la fuerza del río golpeo esta infraestructura, viéndose afectada, por eso ponemos ante ustedes los daños de estos fenómenos, ya que otra circunstancia ocasionaría que se fracturara o en su defecto se tenga pérdida de esta infraestructura.

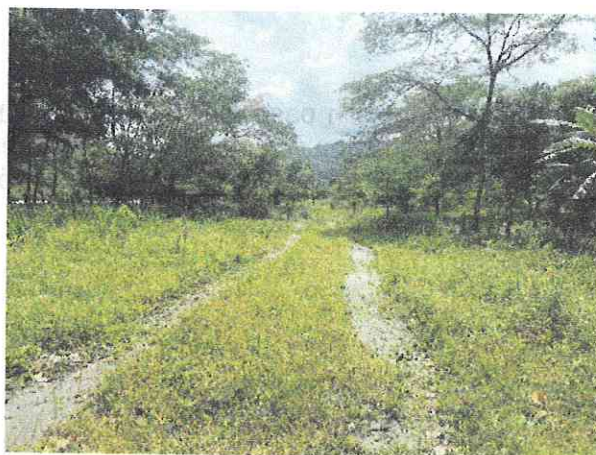
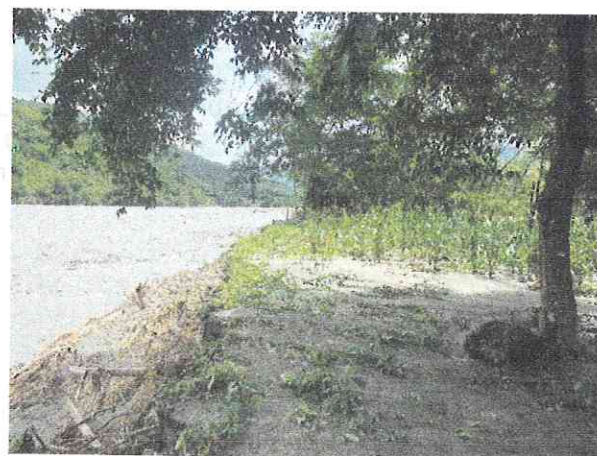
En esta visita, se observó que en algunos predios la berma del río, ya se aproxima a la tubería de aducción, separándose aproximadamente 10 a 15 m, como se observa en el siguiente registro fotográfico, donde es evidente, la remoción de material, ya que los puntos críticos se encuentran ubicados en la terraza aluvial, teniendo en este caso el Río Cravo sur, el cual se caracteriza por tener un cauce de tipo trenzado, y el cual lleva permanentemente el transporte y depósito de sedimentos, que lo que se incurre es, en un alto riesgo sobre las riberas del río.

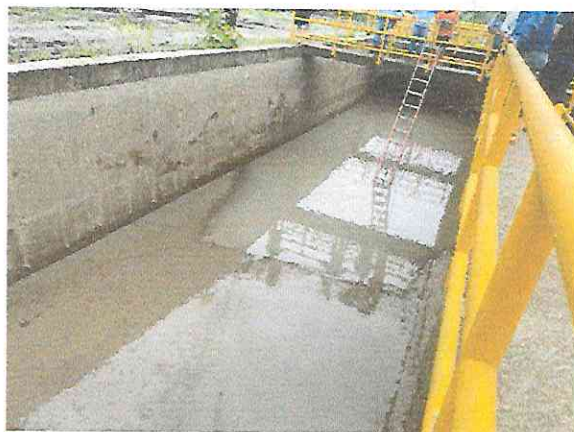
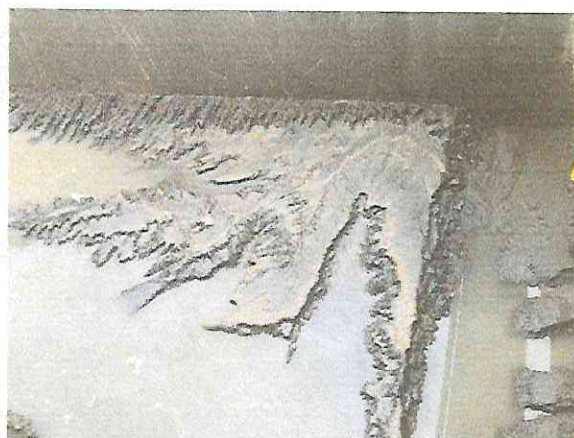
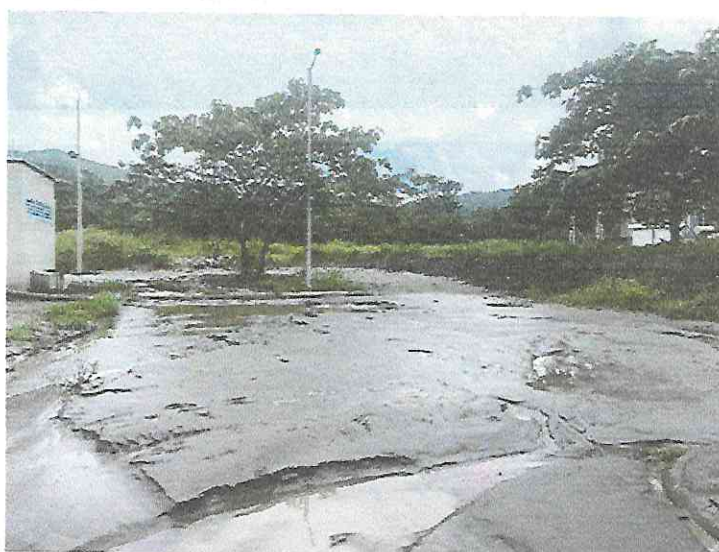
Esta infraestructura cada vez que se presenta este fenómeno de crecientes súbitas se suspende e ingresa personal y maquinaria a realizar las labores pertinentes de limpieza, como se observa a continuación:

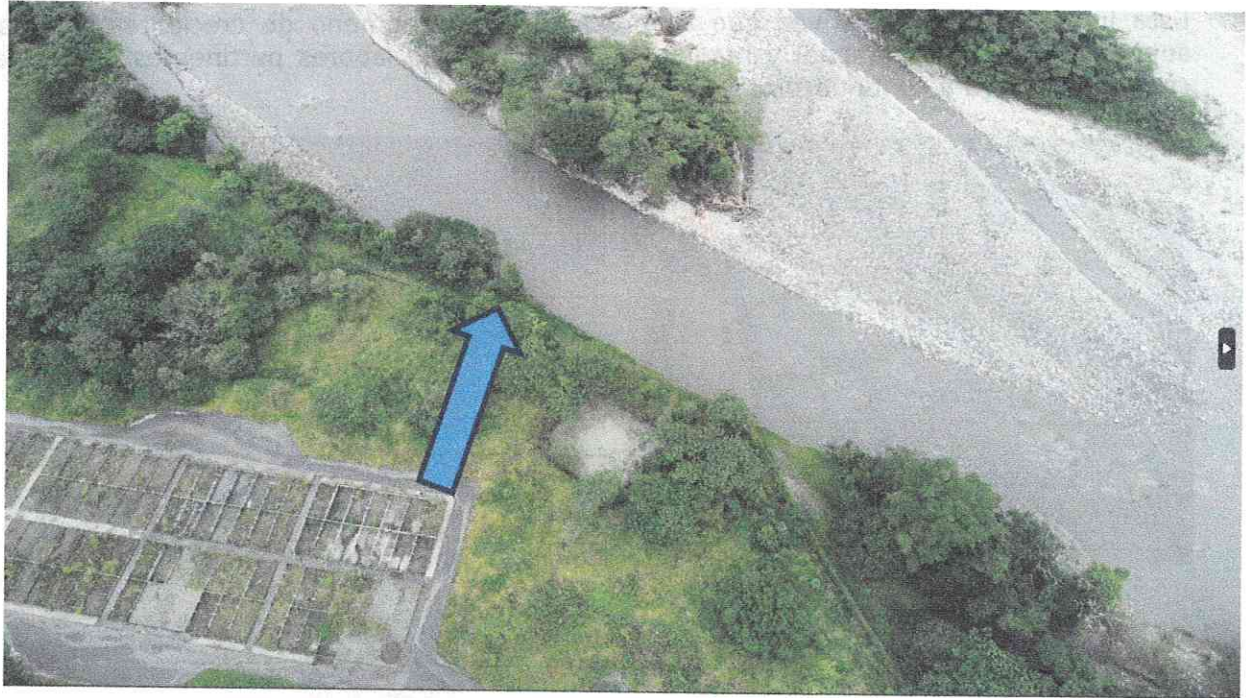
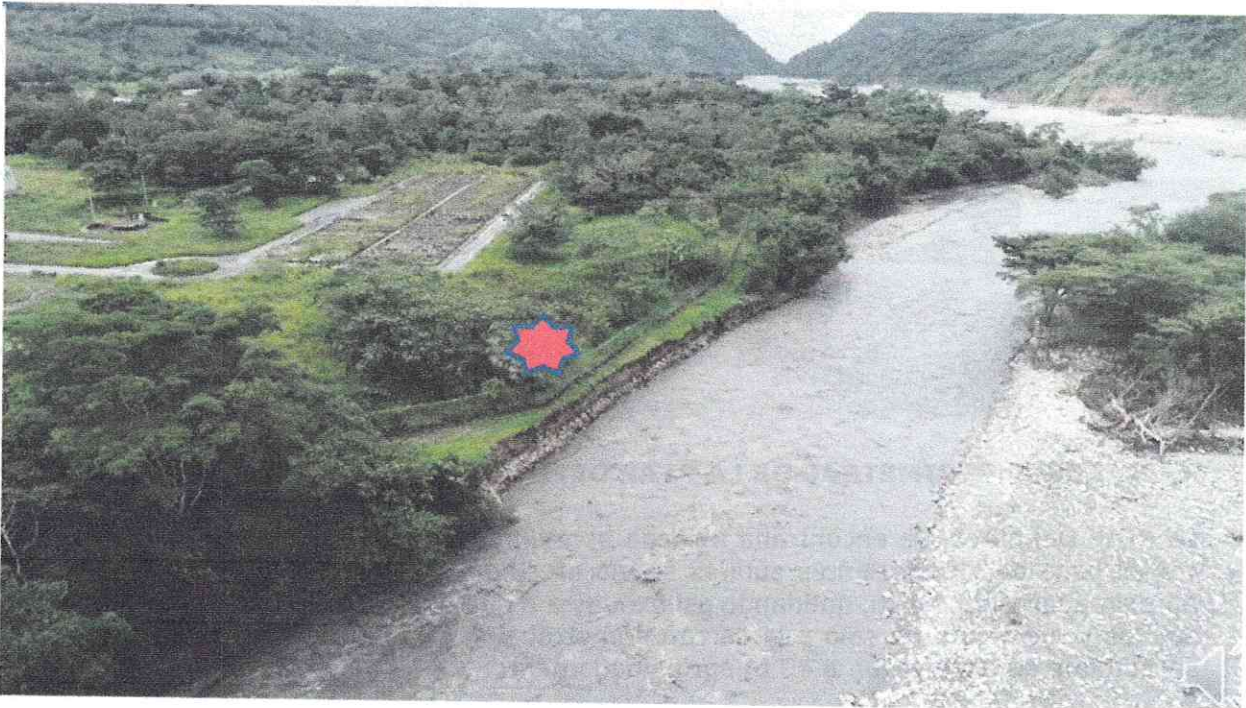
La PTAP Definitiva, se encontraba ubicada aproximadamente a 130 m de la berma del río, con el paso de las crecientes súbitas se vio afectado, permaneciendo de la berma del río aproximadamente a 1 m, quedando así expuesta a que se puedan presentar otras crecientes súbitas y afectando no solo a la cerca perimetral sino a la infraestructura de los lechos de secado que se encuentran a 40 m aproximadamente.

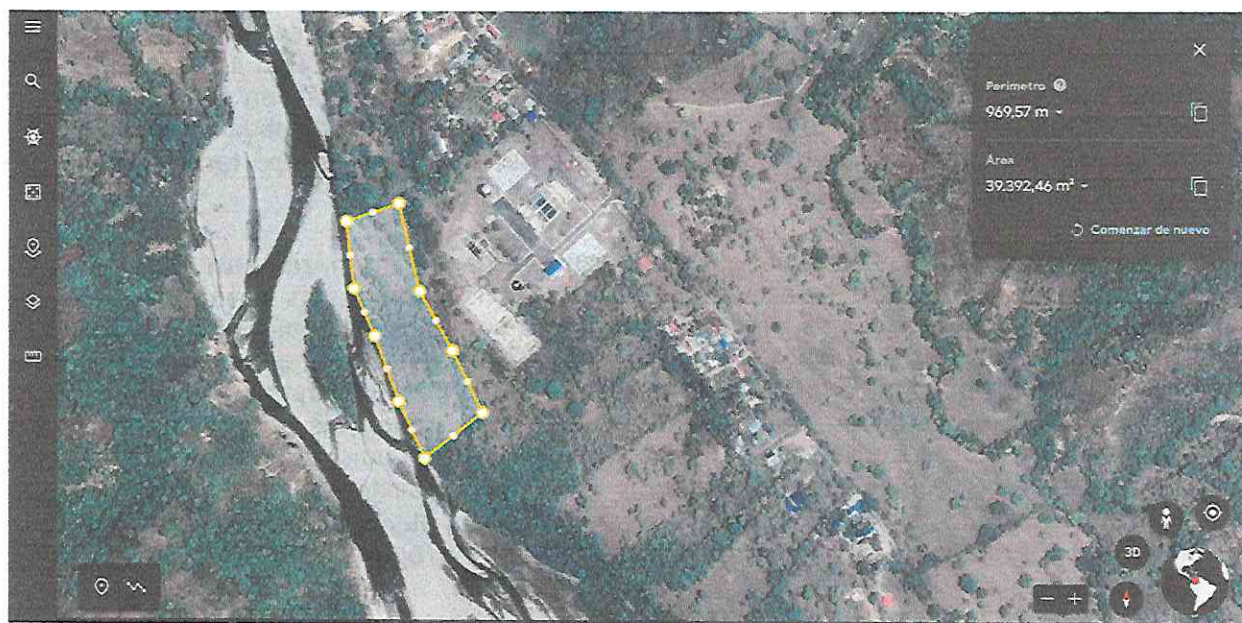
Al super poner las imágenes captadas por medio del Drone y en el plano que se tiene, se evidencia, que la afectación es evidente, llegando afectar en el terreno de la planta de tratamiento de agua potable aproximadamente 130 m.

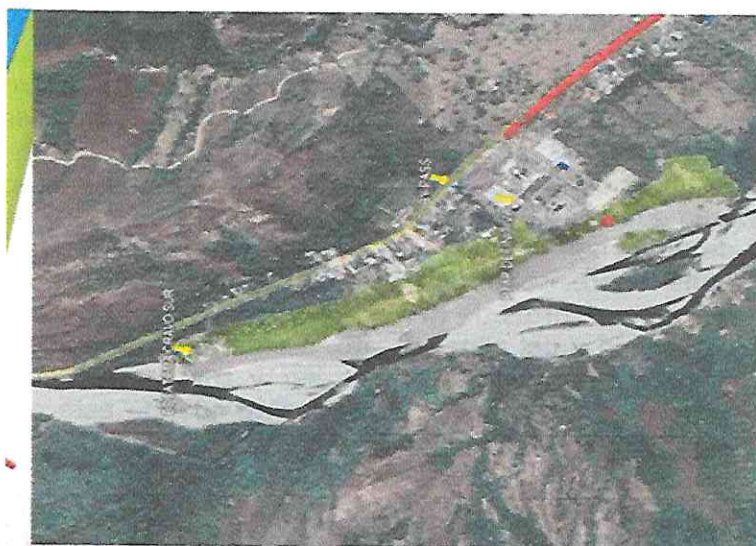
**Agosto 2023 a febrero 2024:**  
El río se ubicó a 1 metro del cerramiento de la PTAP Definitiva

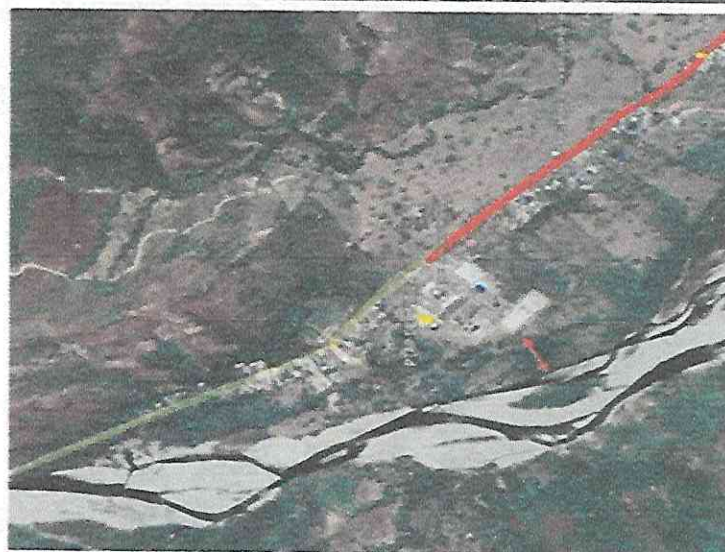
**Agosto 2022:**  
El río se ubica a 130 metros del cerramiento de la PTAP Definitiva

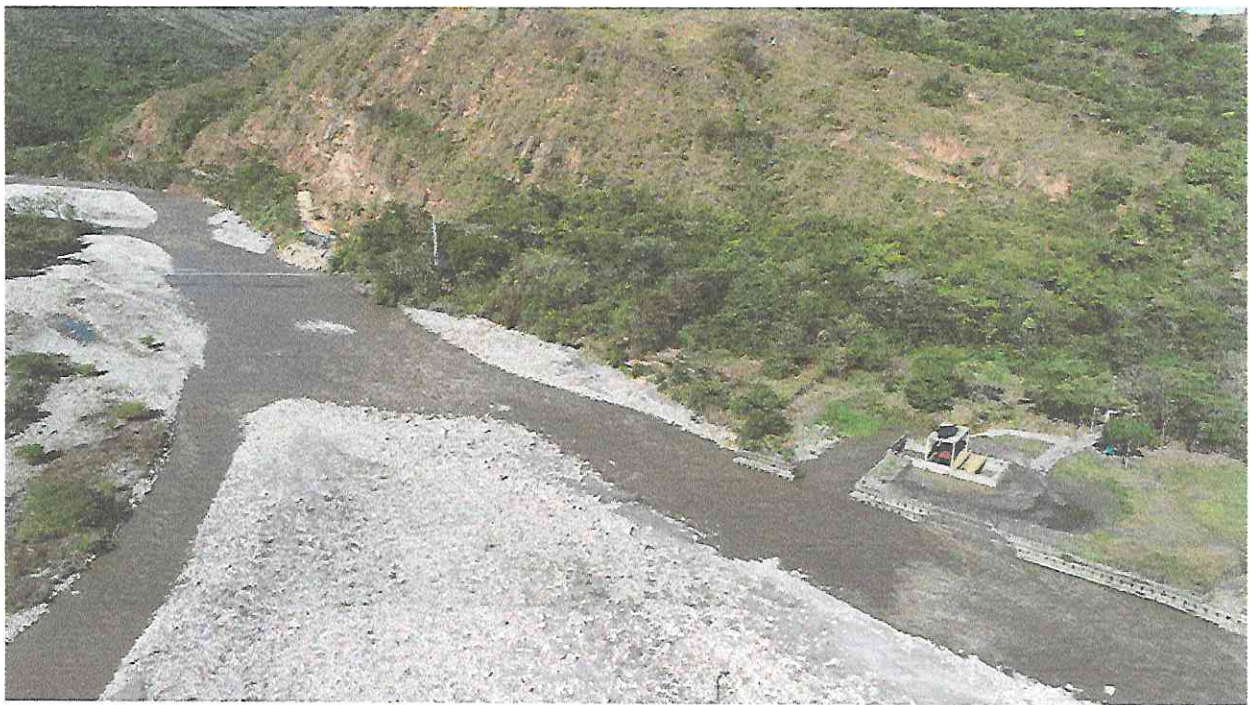
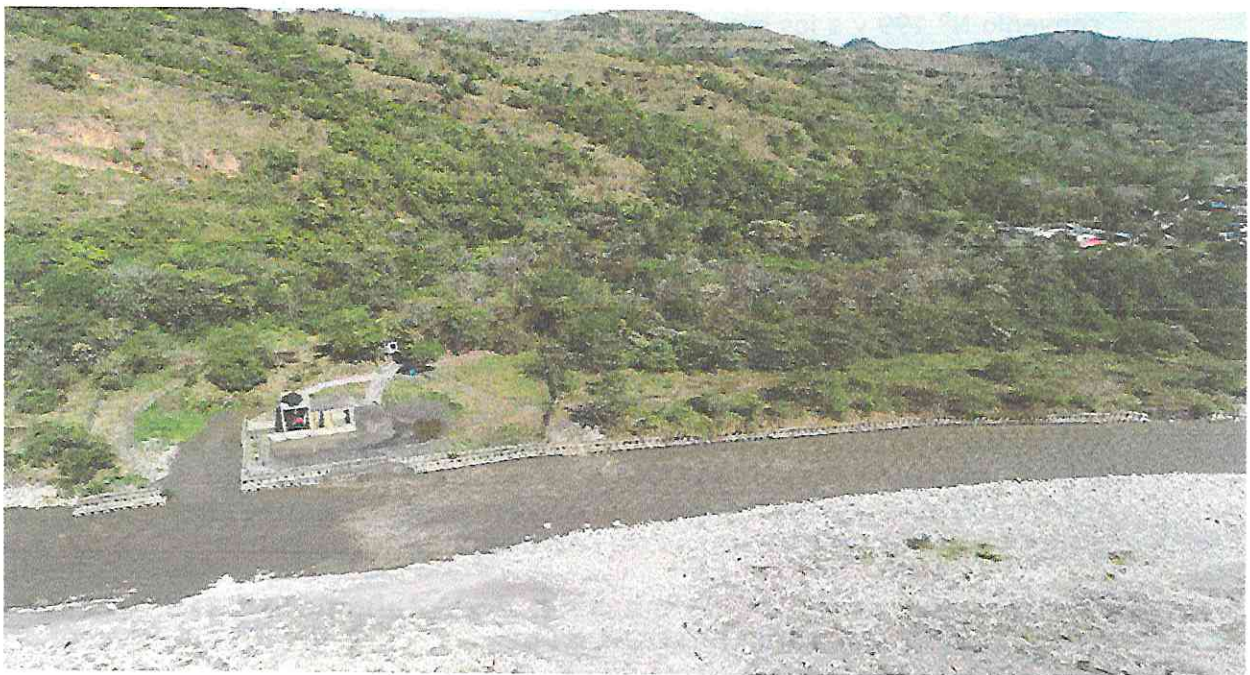
**Afectaciones consideradas a lo largo de la infraestructura del sistema de acueducto como es la bocatoma, línea de aducción, PTAP Definitiva, aproximadamente con una afectación de 1250 m, de los cuales solo se encuentra en protección de poliedros 320 m y de estos 320 m, se encuentran afectados alrededor de 150 m por colapso de la infraestructura como se observa en los registros anteriores, de igual manera no se cuenta con ningún tipo de protección desde la bocatoma hasta el paso elevado el viejo, lo que implicaría que el río Cravo sur, con sus condiciones de velocidad y capacidad de arrastre pueda ingresar por un costado de la infraestructura de la bocatoma y conminar a que esta estructura pueda quedar aislada y con afectaciones de la línea de aducción.**
