| | | <b>INFORME DE VISITA DE MANTENIMIENTO<br/>CORRECTIVO</b> | |
| Formato | INF-01 | Localidad | <b>SAN JOSE TIMBIQUÍ (CAUCA)</b> |
| Informe # | IPSE - 337-2023-04 | Fecha | Febrero 29 de 2024 |

**INFORME DE VISITA DE MANTENIMIENTO CORRECTIVO EN LA LOCALIDAD  
SAN JOSE (TIMBIQUÍ - CAUCA)**

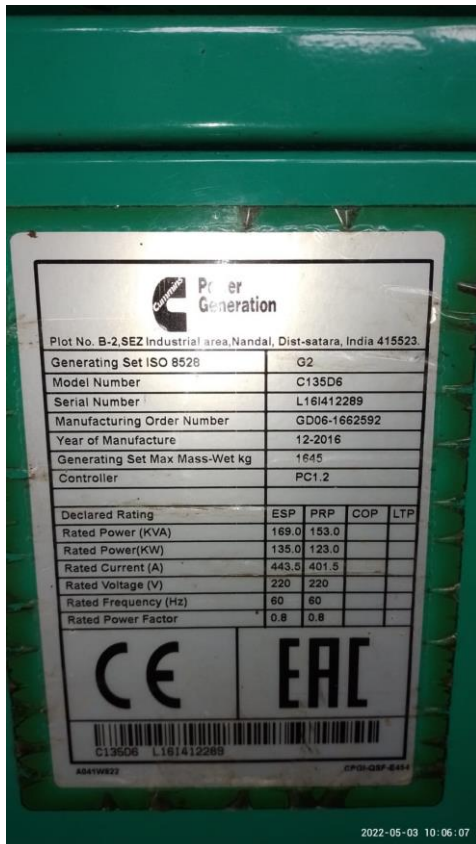
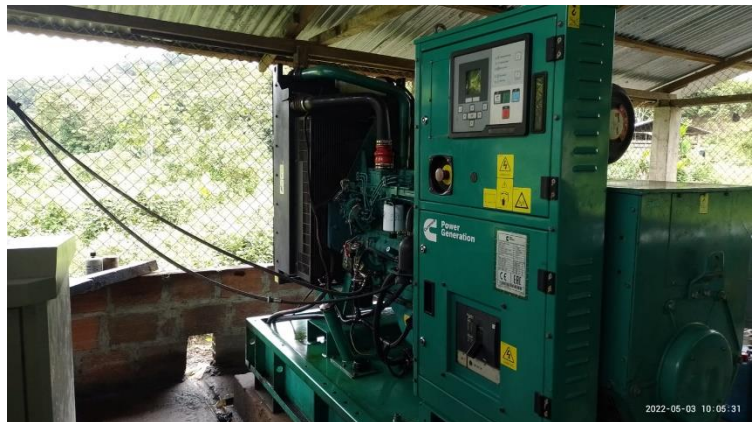
Imagen No 3, 4 Generador y Placa de características de generador

Al momento de la verificación solo se encuentra en funcionamiento uno de los generadores ya que el otro está completamente desarmado se verificaron las condiciones de voltaje para el funcionamiento de los equipos de medida, a continuación, presentamos la placa de características del generador

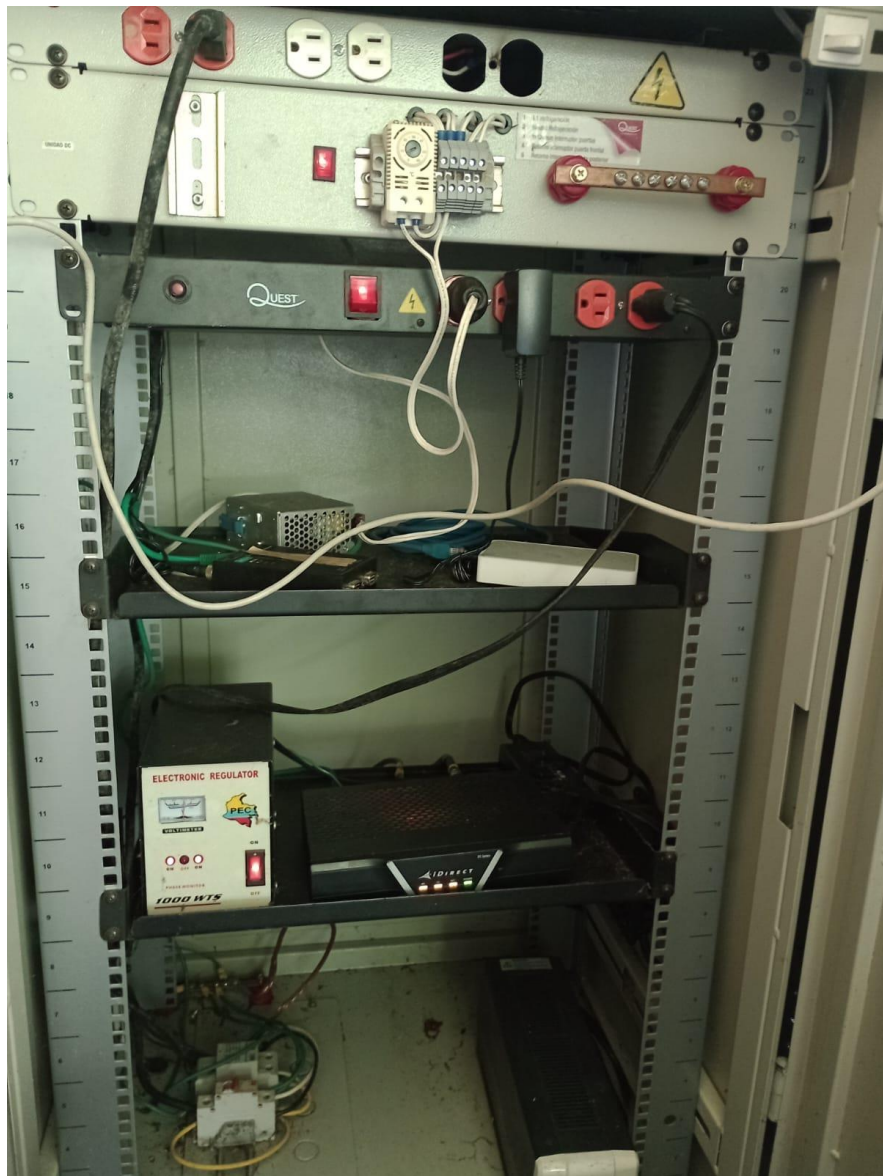
Imagen # 8 Rack de comunicaciones

Se encontró el rack de comunicaciones energizado y con todos sus elementos funcionando sin embargo el Regulador de voltaje y la UPS están fallando

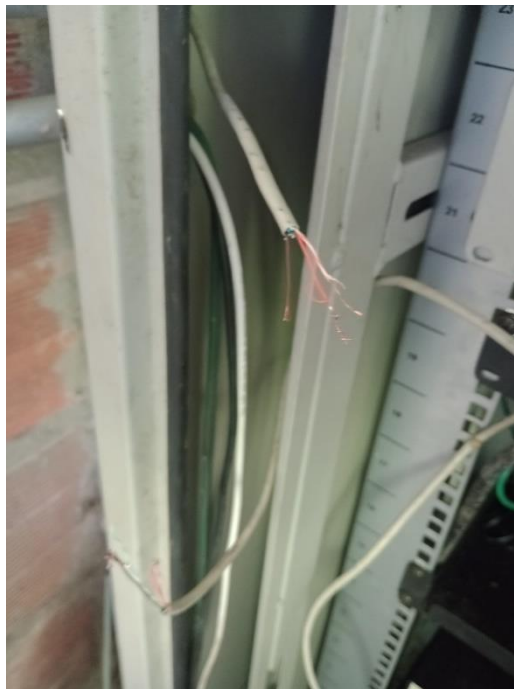
En la verificación de los equipos de comunicaciones se encontró el rack de comunicaciones encendido, se realizaron las verificaciones necesarias sobre la comunicación con el medidor encontrando que el cable de comunicación RS232 se encuentra abierto.

Se realizo seguimiento al cable de alimentación encontrando que fue cortado al parecer por roedores en varios tramos por lo que para hacer las reparaciones se quiere llevar 10 mt de cable UTP Apantallado.

Imagen # 9 cable de comunicaciones cortado

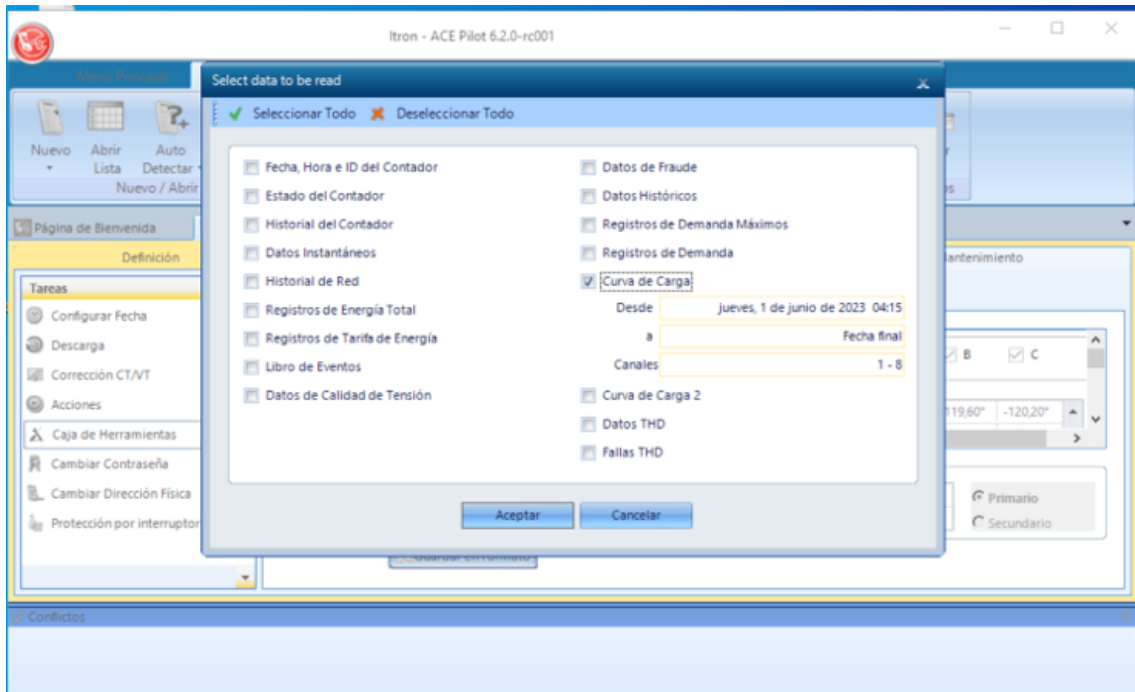
Imagen # 10 Prueba de Comunicación Local

se realizaron pruebas de descarga local de datos con el software propietario del medidor ACE PILOT por medio del puerto óptico con resultados exitosos. A continuación, presentamos las imágenes de la prueba realizada

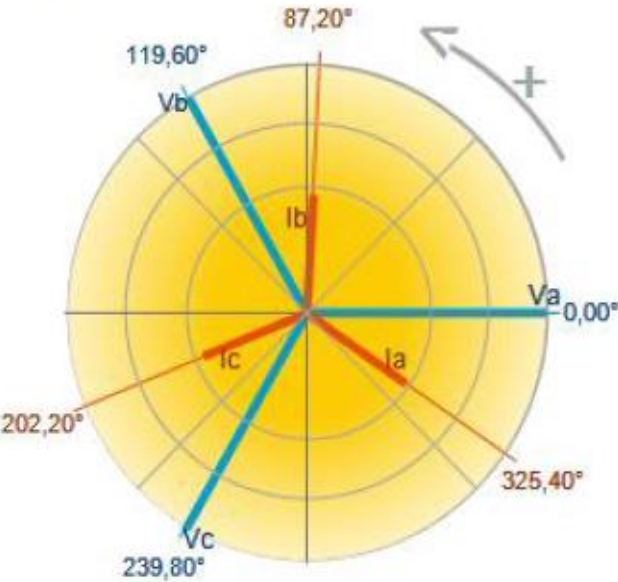
73069141  
SAN JOSE TIMBIQUI

Presentamos el diagrama fasorial obtenido del medidor 73069141
