| | | <b>INFORME DE MANTENIMIENTO<br/>CONTRATO 337-2023</b> | |
| Informe # | IPSE-337-2023-09 | Fecha | Marzo 15 de 2024 |

**INFORME DE VISITA DE MANTENIMIENTO EN LA LOCALIDAD DE BAZÁN (EL CHARCO - NARIÑO)**

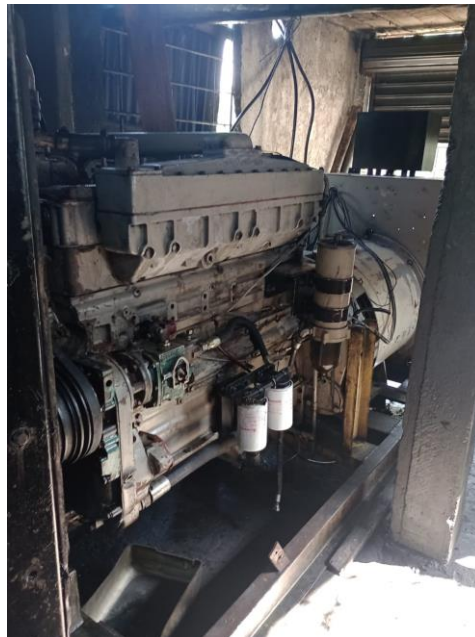
Imagen No 2 generador

| MARCA | MODELO | SERIE | CAPACIDAD | ESTADO |
|---|---|---|---|---|
| SIN PLACA | SIN PLACA | ND | ND | REGULAR |

Al momento del mantenimiento se encuentra funcionando pero no se pudo poner en funcionamiento debido a que la localidad no tiene actualmente un transformador elevador que permita sacar energía de la planta, presentamos la imagen del generador.

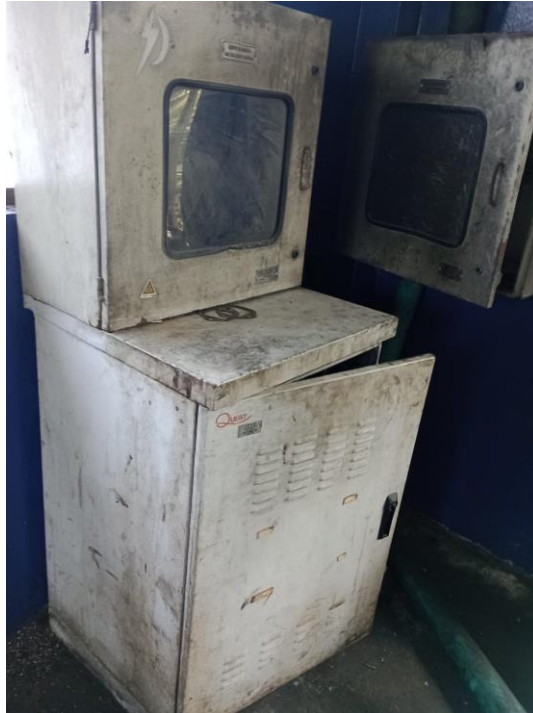
Imagen No 3 Gabinete de medida

Se encontró una medida semidirecta con un medidor Itron SL7000. Identificado con numero serial: 62018212.

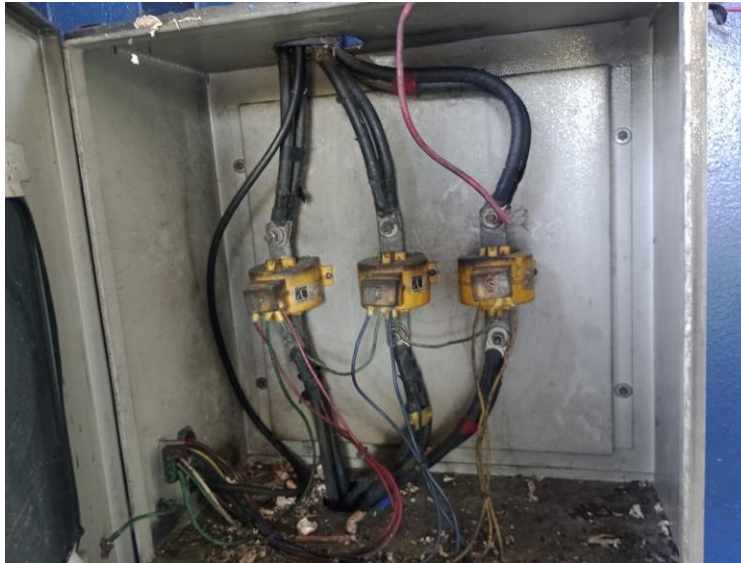
Imagen No 5 Transformadores de corriente

Se encontraron 3 transformadores de medida de corriente en baja tensión

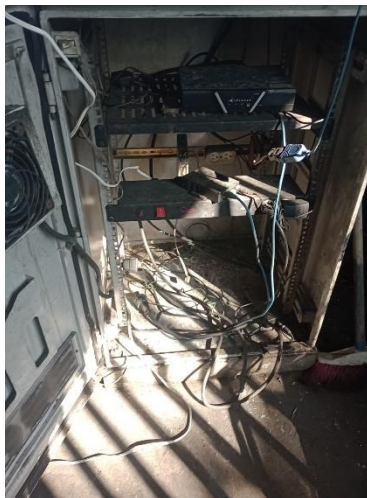
Imagen No 6 Equipos energizados en el rack de comunicaciones

Se realizó la verificación de los equipos instalados en el rack de comunicaciones, así como la fuente de alimentación de los mismos ya que requirieron ser energizados mediante una planta externa

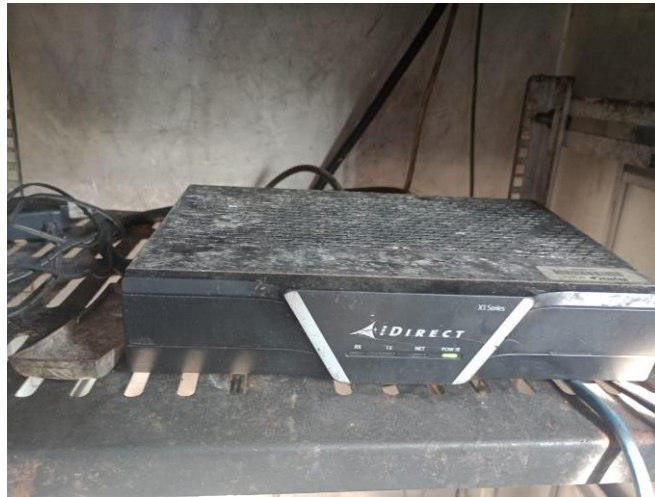
Imagen No 7 Modem satelital

Se realizó la verificación de la fuente de alimentación del modem encontrando que funciona de acuerdo a lo esperado. Sin embargo, solo se ve encendido el led de Poder pero no los demás leds de Señalización

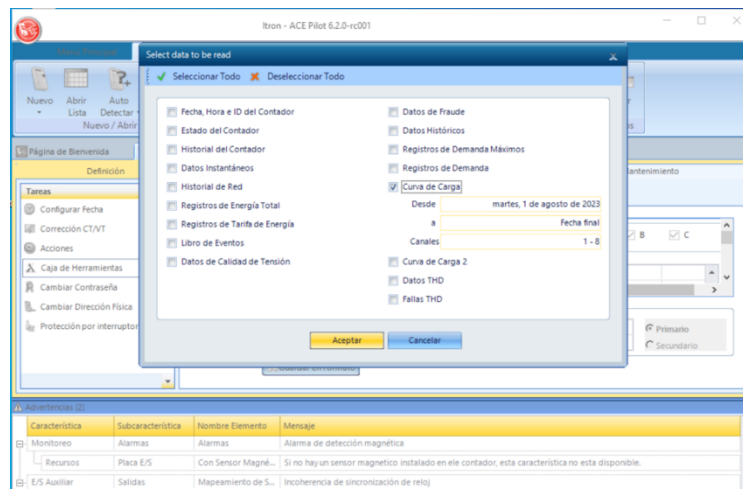
Imagen No 8 Prueba de comunicación local

Una vez restablecidos los equipos en el rack se realiza una prueba de descarga local de los datos desde el conversor Moxa
