# **Informe de ejecución – Agosto**

**Prestación de servicios de  
adecuación e instalación del  
cableado estructurado de voz, datos  
y eléctrico, normal y regulado.**

**SECRETARIA GENERAL DE LA  
ALCALDÍA MAYOR DE BOGOTÁ**

Septiembre 2023

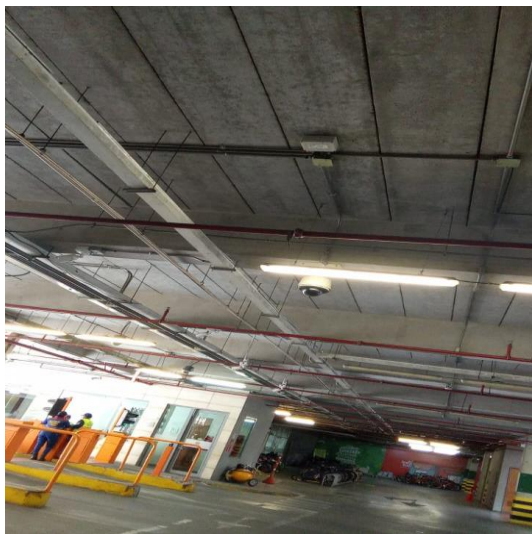
Fig. 1. Ruta de canalización.

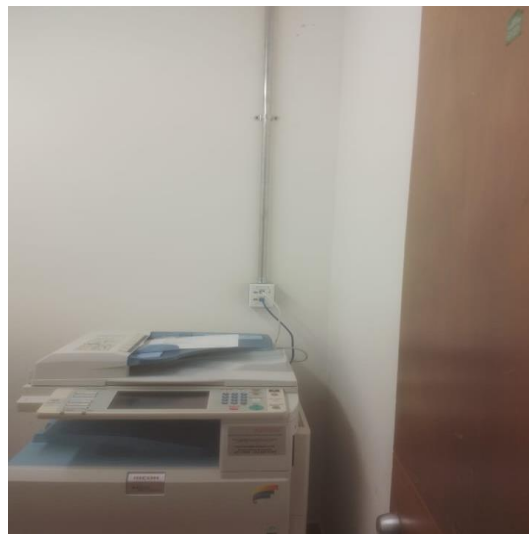
Fig. 2. Ubicación de los puntos.

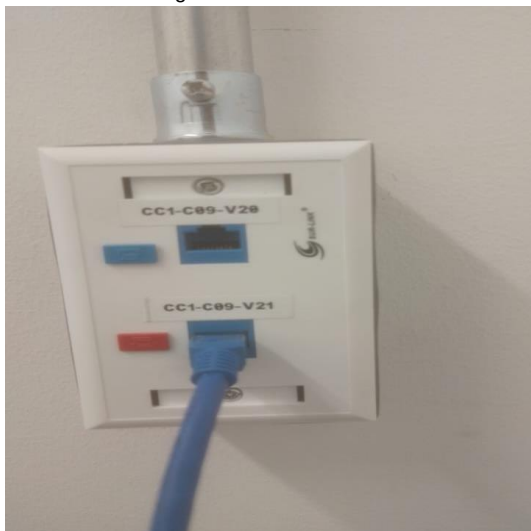
Fig. 3. Marcación de los puntos.

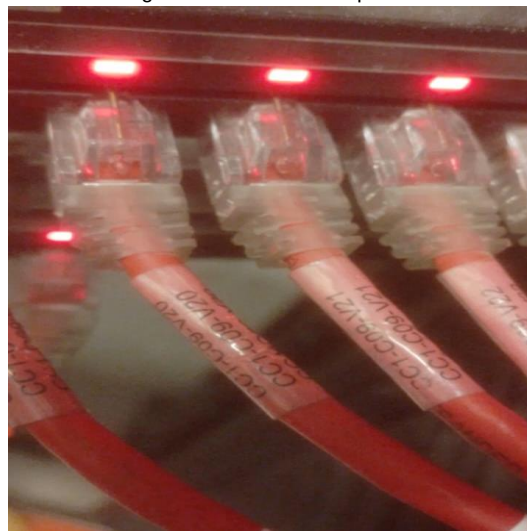
Fig. 4. Marcación en rack.

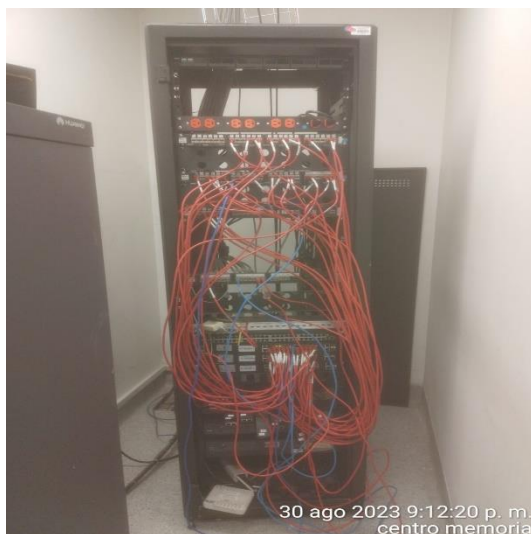
Fig. 5. Rack de comunicaciones antes.

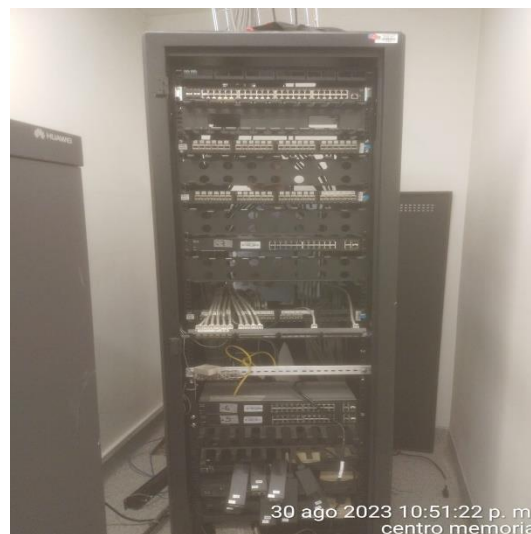
Fig. 6 Rack de comunicaciones durante.

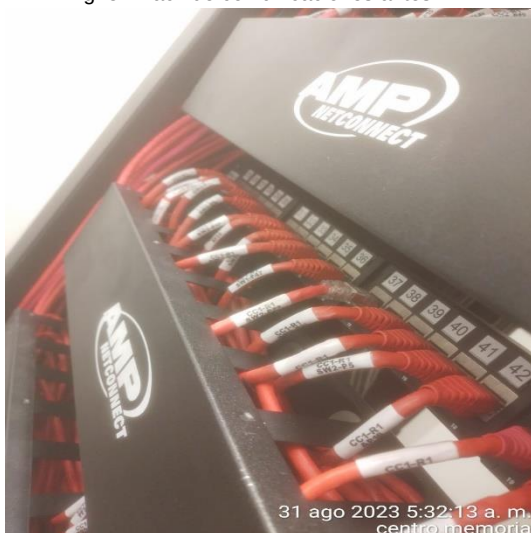
Fig. 7. Marcadón de cableado.

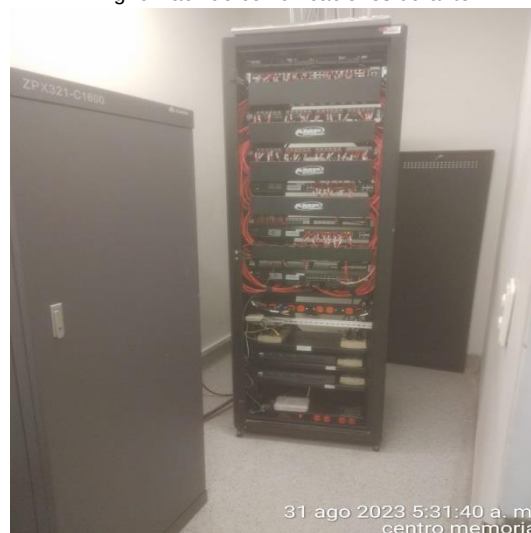
Fig. 8. Rack de comunicaciones después.

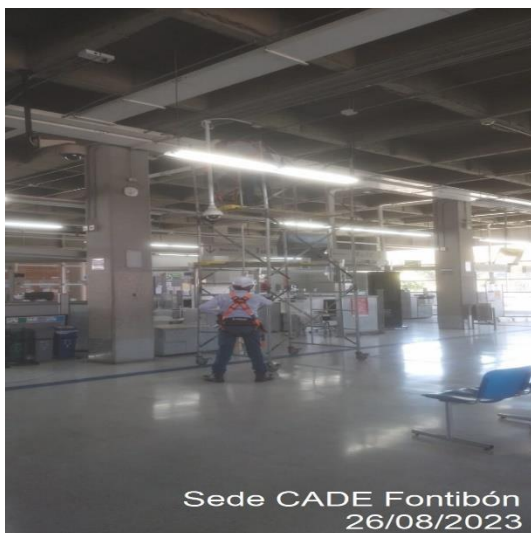
Fig. 9 Ruta de canalización.

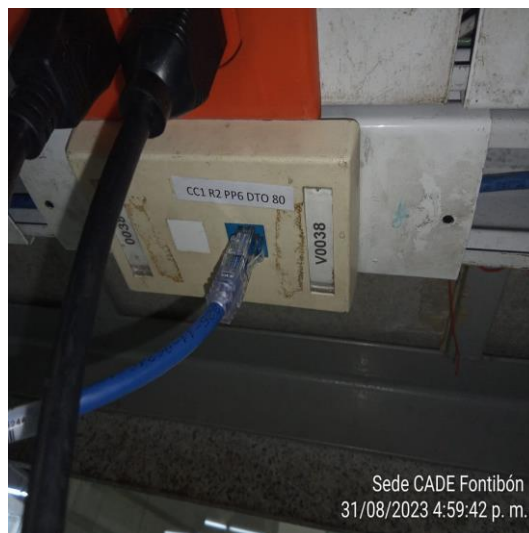
Fig. 10. Punto de datos antiguo.

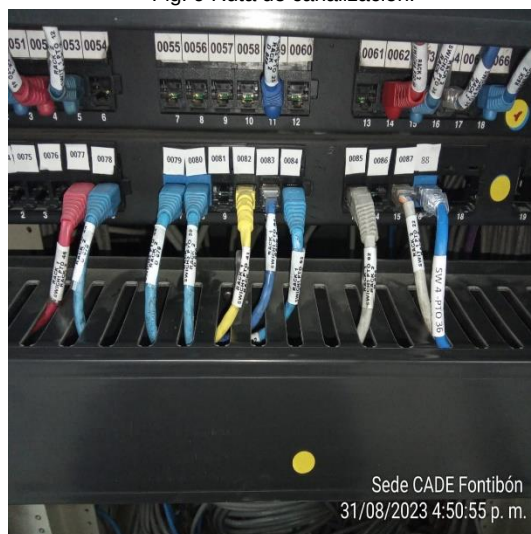
Fig. 11. Marcación de puntos.

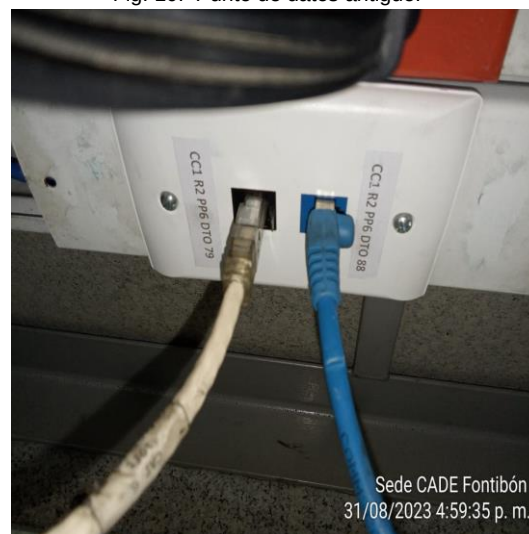
Fig. 12 Marcación punto antiguo y punto nuevo.

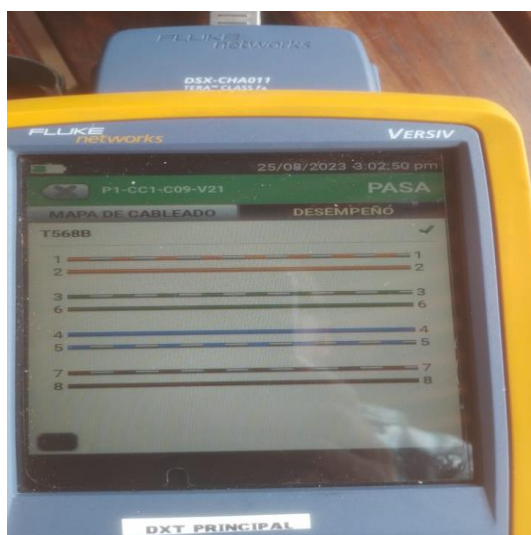
- Luego de las actividades descritas anteriormente para esta sede y las pruebas de validación de funcionamiento, los puntos quedan operando correctamente y se certifican a cabalidad.

Fig. 13. Certificación punto 1.

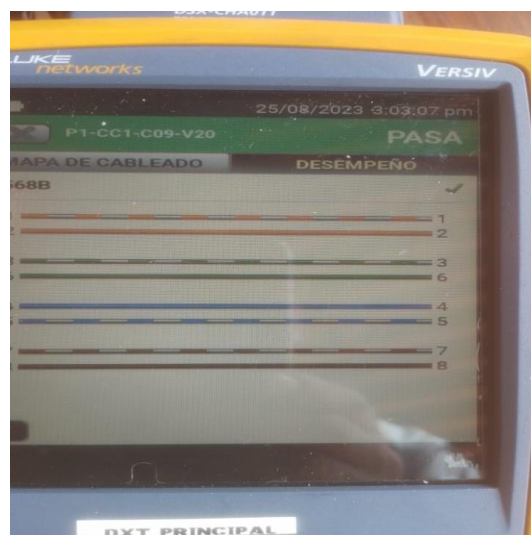
Fig. 14. Certificación punto 2.

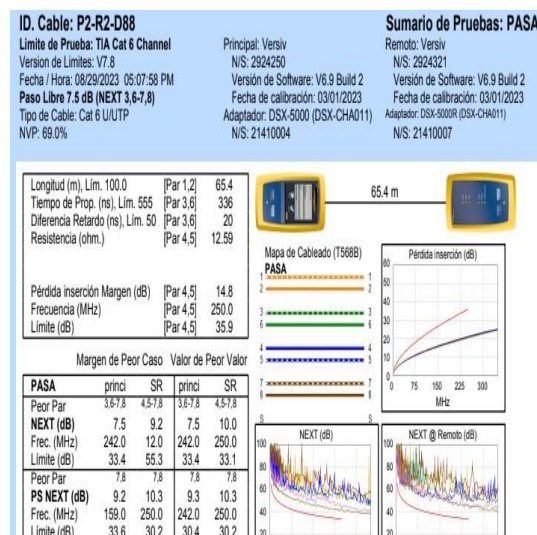
- Como resultado de las actividades descritas para esta sede y las pruebas de validación de funcionamiento, se entrega punto en operación correcta pasando la certificación correspondiente.

Fig. 15. Certificación punto Nuevo.

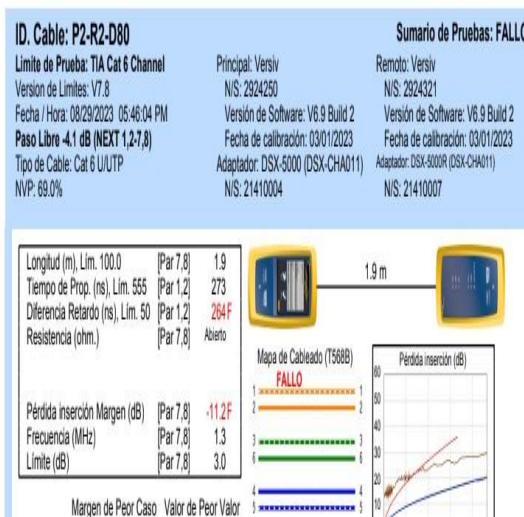
- Por otro parte, los puntos existentes a los que se requirió la certificación, se concluye que no cumplen por entorchamiento en el recorrido, sin embargo se ponchan los Jacks nuevamente, se recomienda el cambio del cableado con el fin de no tener problemas de conectividad en el servicio.

Fig. 16. Certificación punto 1.

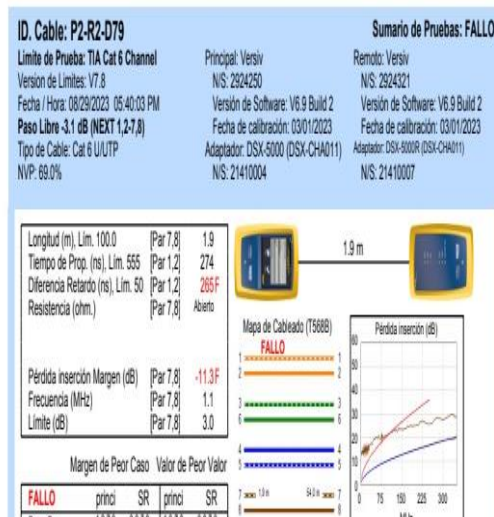
Fig. 17 Certificación punto 2. .
