**SUBDIRECCION TECNICA DE BANCO INMOBILIARIO**  
**MAYO 2024**

**INFORME CAD'S:** Inmuebles donde se encuentran ubicados los CAD'S (Centro Administrativos Departamentales) en los diferentes Municipios del Departamento Valle del Cauca.

**1. CAD – MUNICIPIO BUENAVENTURA.**

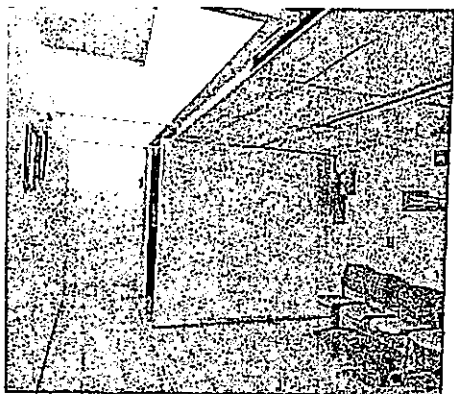
| Área Rentas Departamental | Oficina Territorial |
|---|---|
| Sala de Espera | Cocina |

**Cielo Falso:** en icopor en mal estado

- Acondicionar un espacio para la Oficina del Jefe Territorial con sala de juntas.
- Construir un baño.
- Reformar la Oficina Grupal
- Climatizar las oficinas (aire acondicionado)
- Adicionar un orinar al baño existente
- Cambio de cielo falso se encuentra en mal estado (actualmente es de icopor)
- Mejorar la red eléctrica, ampliar la iluminación e interruptores
- Compra de Mobiliario

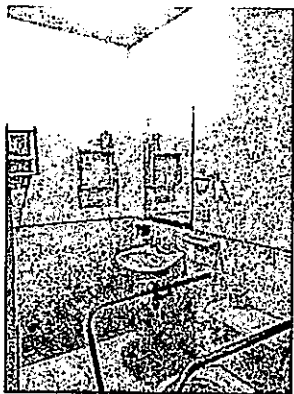
| Área Rentas Departamental | Oficina Territorial |
|---|---|
| Baño | Cocina |

**Baños:** cuentan con aparatos sanitarios en mal estado y enchape en regular estado.

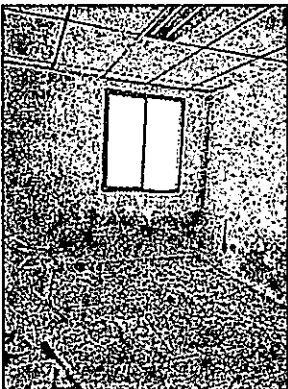
**Recomendaciones:** Se deben realizar las adecuaciones pertinentes a la edificación para evitar que la construcción se deteriore. En visita realizada solicitaron la adecuación de 3 oficinas, con un baño; estas encuentran desocupadas en mal estado, se especialmente el piso de tablón, el cielo falso de icopor y la red eléctrica (iluminación)

| <p>Oficina en mal estado</p> | <p>Oficina INTEP</p> |

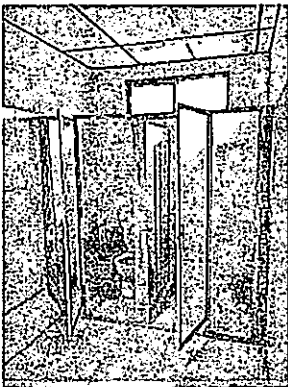
| <p>Baño</p> | <p>Cocina Piso 2</p> |

**Baños:** cuentan con aparatos sanitarios en mal estado y enchape deteriorado.

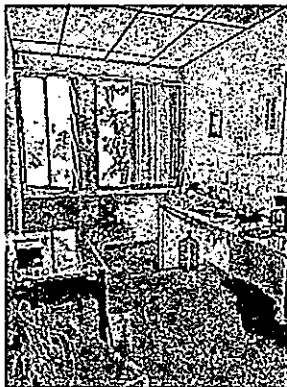
**Cocinas:** en el primer piso improvisada sin enchape, en mal estado; en el segundo piso cuentan con enchape deteriorado, en mal estado.

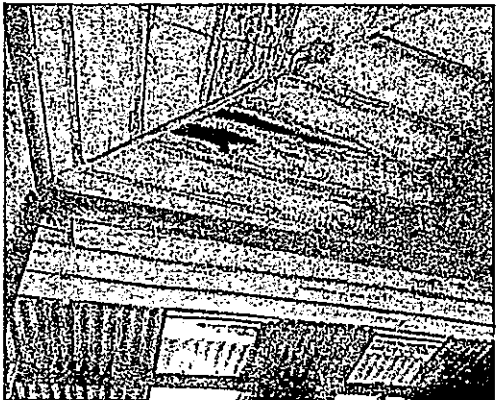
**Cielo Falso:** de madera, en mal estado

| <p>Cielo falso en mal estado</p> | <p>Losa con problemas de humedad</p> |

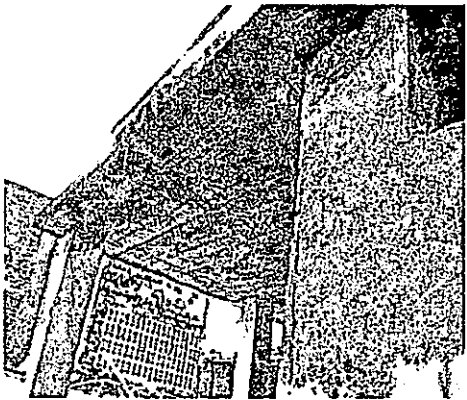
**Cubierta:** teja asbesto cemento y teja metálica, en regular estado, presenta goteras; en el interior la losa de cubierta presenta mucha humedad.

**Canales y Bajantes:** canales de aguas lluvias en PVC; bajantes de aguas lluvias en PVC la red se encuentra en mal estado taponada generando humedad en la edificación

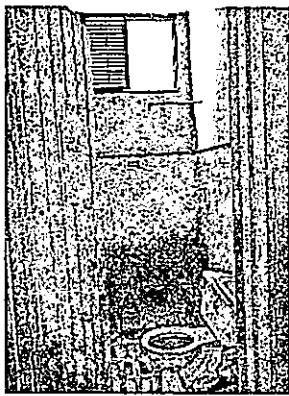
| <p>P1 – Gagem 6 – Patio</p> | <p>Baño</p> |

**Baños:** cuentan con aparatos sanitarios en mal estado y enchape deteriorado, uno no se utiliza.
