## INFORME DE ACTIVIDADES

Informe parcial de actividades **No. 06** del Contrato de Prestación de Servicios Profesionales SECOP II FGRDC-CDCPS-170-2023 Número interno 194 de 2023-11-16, cuyo Objeto es: "REALIZAR SOPORTE AMBIENTAL EN LA IDENTIFICACIÓN Y CARACTERIZACIÓN DE PUNTOS Y/O ÁREAS CRÍTICAS EN RIESGO POR EVENTOS NATURALES O ANTRÓPICOS, ASÍ COMO A LAS ACCIONES EN EL CUMPLIMIENTO DE OBLIGACIONES ENMARCADAS EN PERMISOS Y/O LICENCIAS AMBIENTALES DE LA GOBERNACIÓN DE CASANARE A TRAVÉS DEL FONDO DE GESTIÓN DEL RIESGO DE DESASTRES DEL DEPARTAMENTO DE CASANARE

Yopal, 23 de mayo de 2024

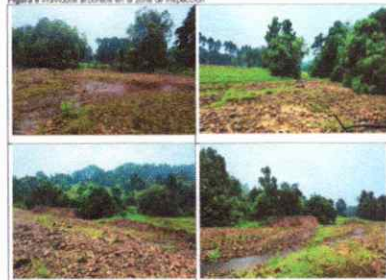
Figura 4. Individuos arbóreos en la zona de inspección.

En la inspección ocular se pudo determinar las especies más predominantes en la zona, encontrándose las siguientes: Yaurumo (Cecropia sp), Hilo (Spondias Mombin), Tuno (Miconia sp) y Guandayá (Jacaranda Canadensis), entre otros.

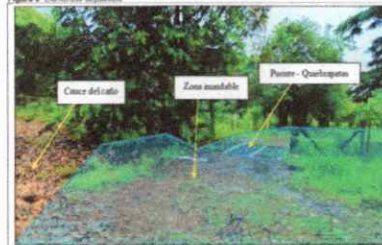
Figura 5. Elementos expuestos

Un elemento adicional a los expuestos anteriormente, es un puente construido artesanalmente, comúnmente llamado quebrapatas, el cual se encuentra a pocos metros del caño, siendo inundado en temporadas de lluvias durante las crecientes súbitas, colmatado de material y estando amenazado por el flujo del caudal deteriorando su estructura en concreto y los tubos que lo componen.

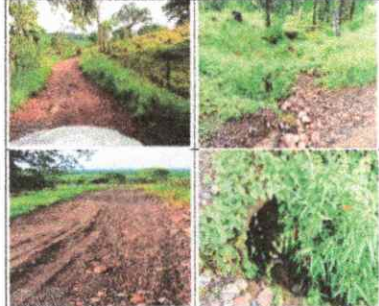
Figura 28. Talud de la vía terciaria - Sector Tablón de Tacare, Nunchá.

dispersen por el talud de la vía ocasionando que esta se debilite y presente agrietamientos además de la presencia de un deslizamiento de tipo fricción activo, los cuales se generan cuando el suelo sobrepasa su capacidad de infiltración, esto debido a la deforestación y disminución de bosques densos.
