| hakil | | | FORMATO<br>ACTA DE VECINDAD<br>PROCESO<br>GESTIÓN SOCIAL | | |

CONTRATO OBRA  
FDLSC-COP-928-2023

CONTRATO INTERVENTORIA  
FDLSC-INT-919-2023

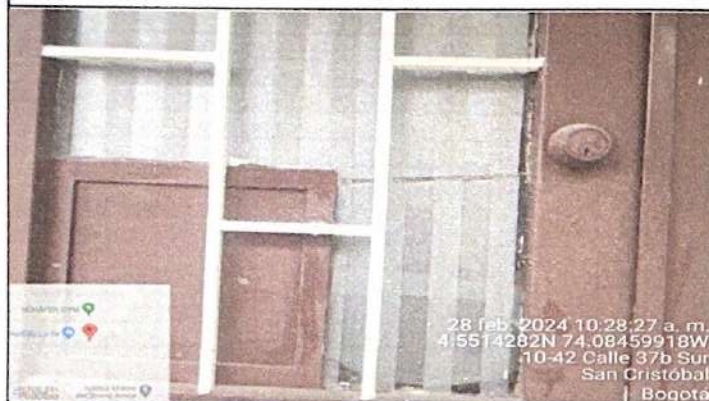
Foto No 1  
Descripción Vidrio de puerta principal presenta fractura

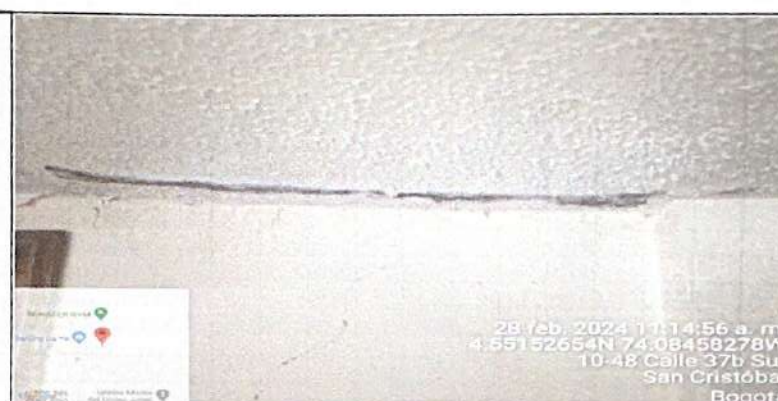
Foto No 2  
Descripción Grieta transversal en muro occidental del segundo nivel

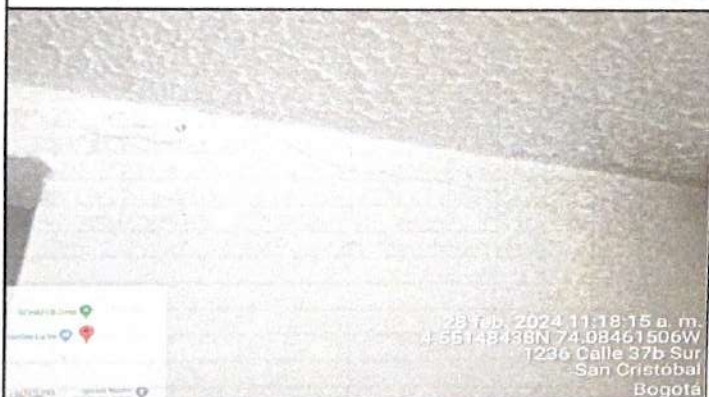
Foto No 3  
Descripción Fisuras horizontales en muro norte de segundo nivel

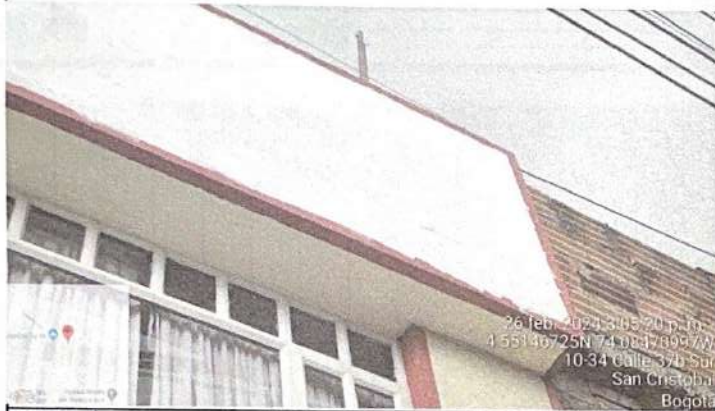
**Foto No 1**  
**Descripción** Fisuras en fachada por exposición climática.

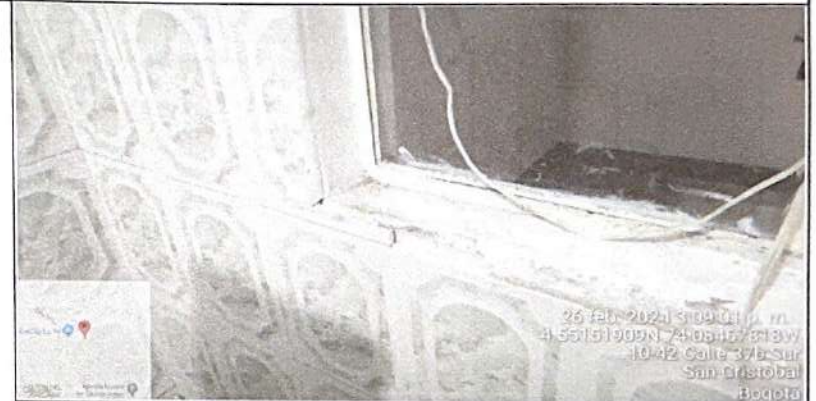
**Foto No 2**  
**Descripción** Ausencia de baldosa en parte inferior de ventana de la cocina del 1er piso.

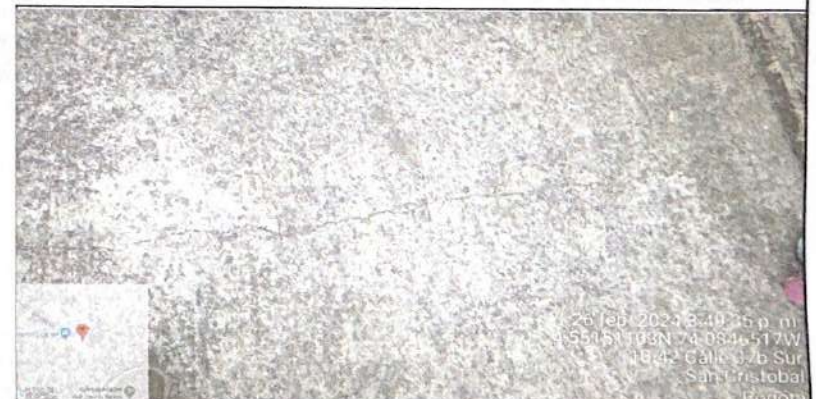
**Foto No 4**  
**Descripción** fisura vertical en placa de concreto de la terraza.

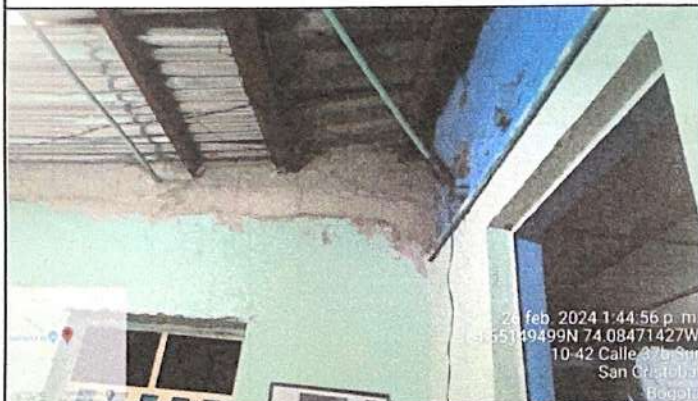
Foto No 1  
Descripción Muro con resaca en pared a la vista

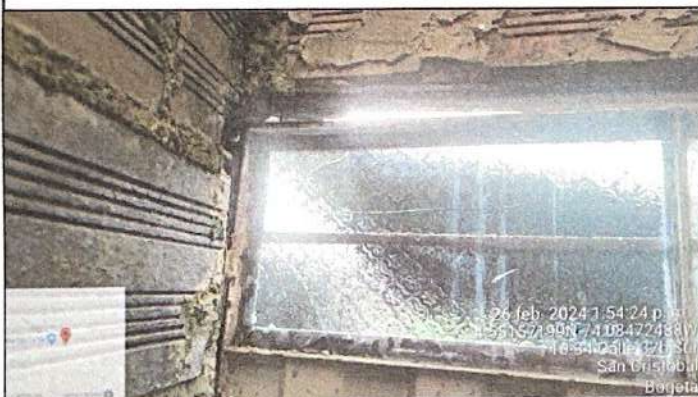
Foto No 3  
Descripción Vidrio de puerta al patio, se encuentra fracturado

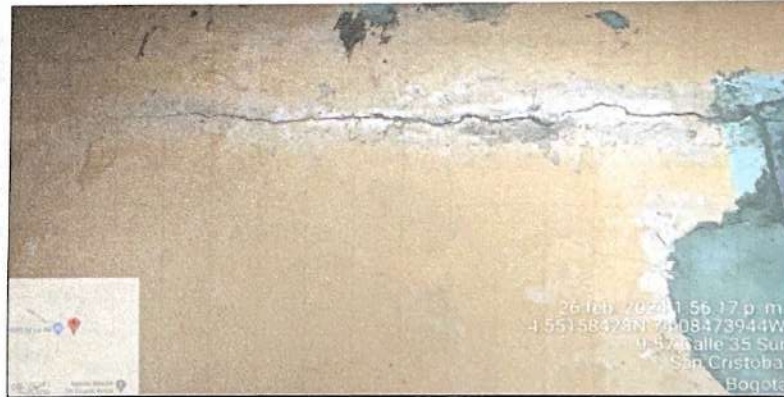
Foto No 4  
Descripción Grieta en muro del segundo nivel y resaca a la vista

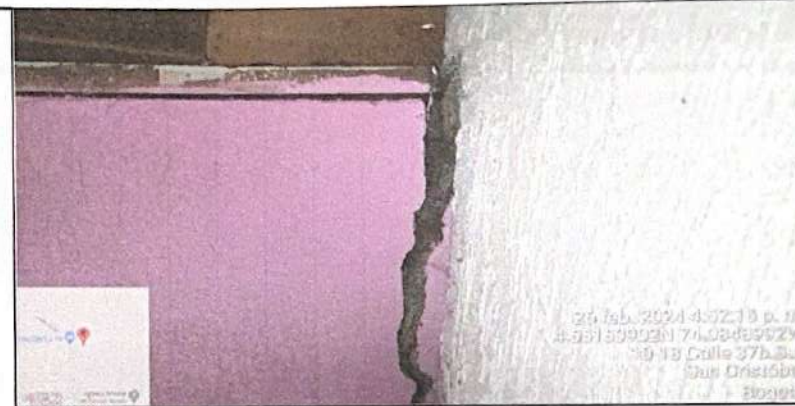
Foto No 2  
Descripción: Grieta en muro occidental por falla de hundimiento en placa de entrepiso

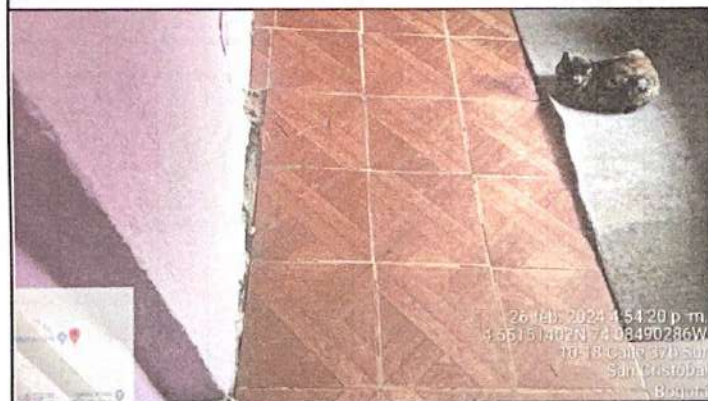
Foto No 3  
Descripción: Piso del segundo nivel en baldosa con desnivel en la placa y fisuras

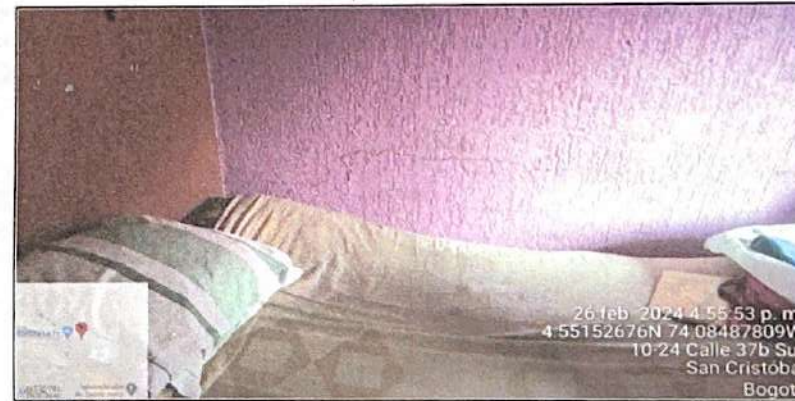
Foto No 4  
Descripción: Grieta horizontal en muro oriental del segundo nivel

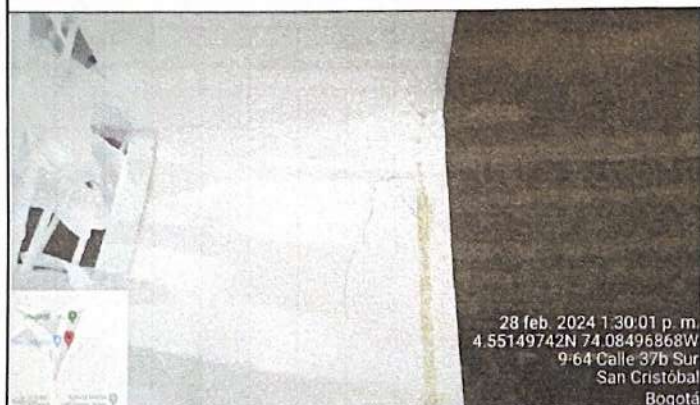
**Foto No 1**  
**Descripción** fisura vertical en muro sur del segundo nivel.

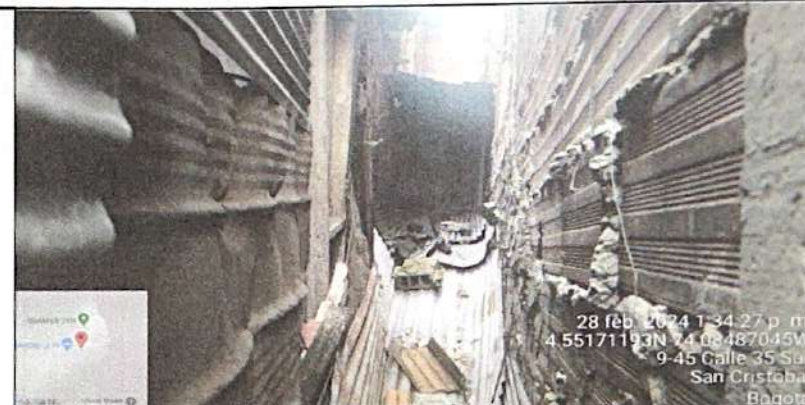
**Foto No 2**  
**Descripción** Espacio entre predio vecino (oriental) sin uso.

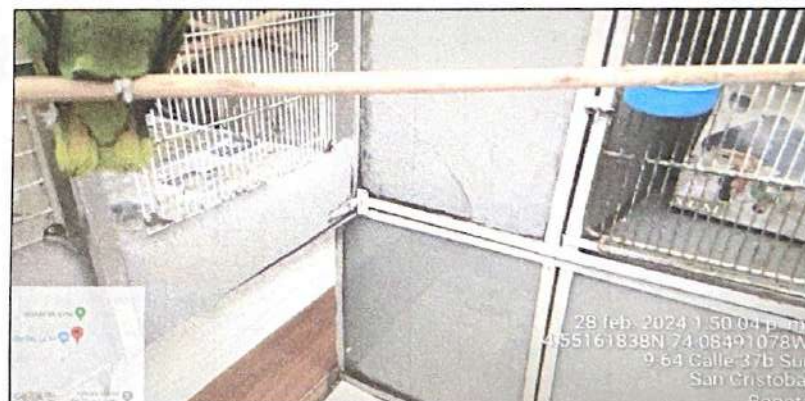
**Foto No 4**  
**Descripción** Vidrio fracturado, en estructura del tercer nivel.

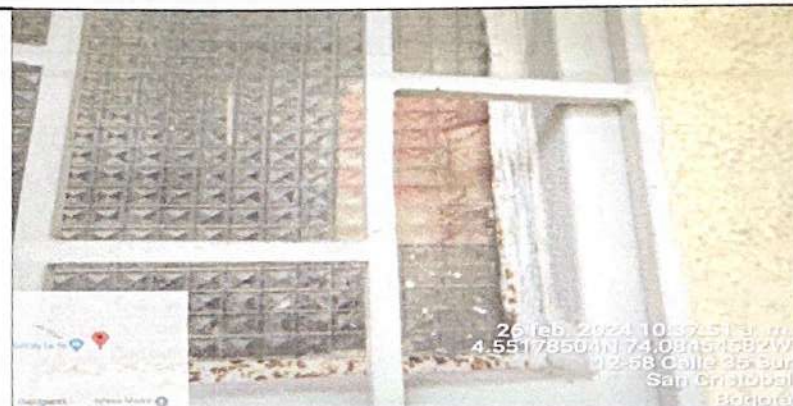
**Foto No 2**  
**Descripción** Vidrio de ventana fracturado, ventana  
del primer nivel.

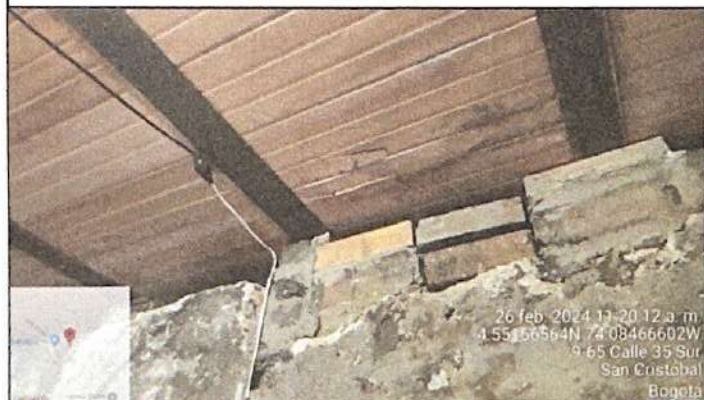
Patio de ropas, piso en concreto con desniveles y desgaste, muro posterior a base de piedra y un recubrimiento en concreto presenta grieta vertical con floramiento de humedad, muro oriental no llega en su totalidad a la cubierta, cubierta en placa fácil con fractura en sus unidades.

**Foto No 3**  
**Descripción** Cobertura en placa fácil presenta  
fractura

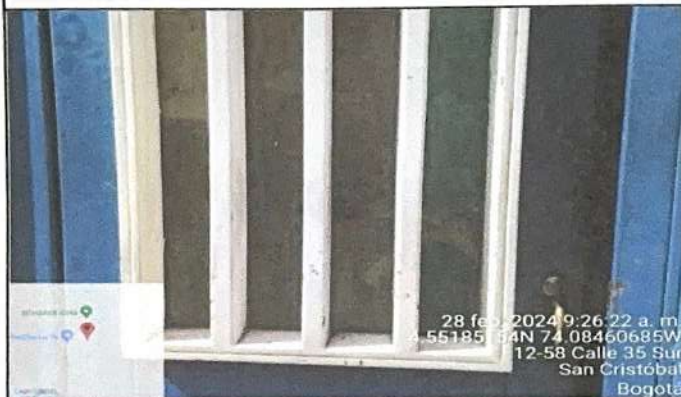
**Foto No 1**  
**Descripción** Vidrio de portón, se encuentra  
Fracturado.

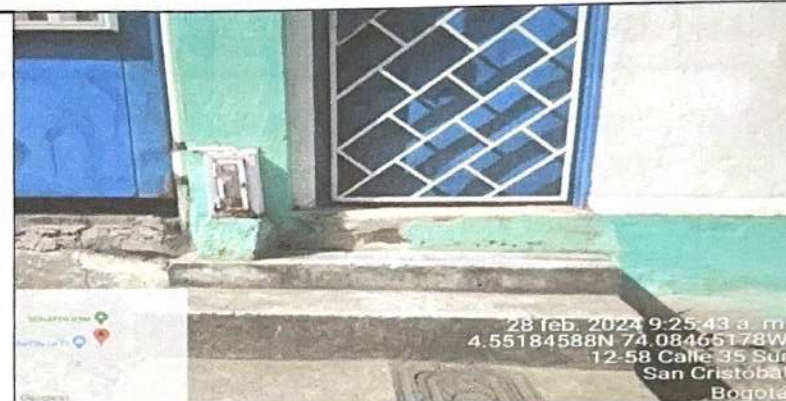
**Foto No 2**  
**Descripción** Desprendimiento de material en  
paso del acceso peatonal.

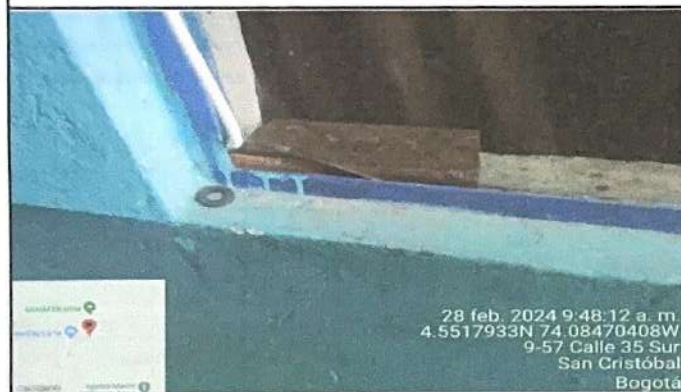
**Foto No 3**  
**Descripción** Vidrio de ventana de apartamento  
(con fractura).

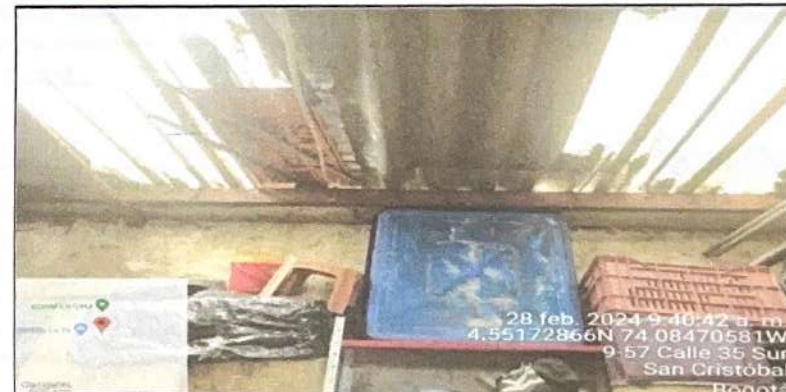
**Foto No 4**  
**Descripción** Tejas de cubierta zinc y plástica con  
desgaste a nivel general.

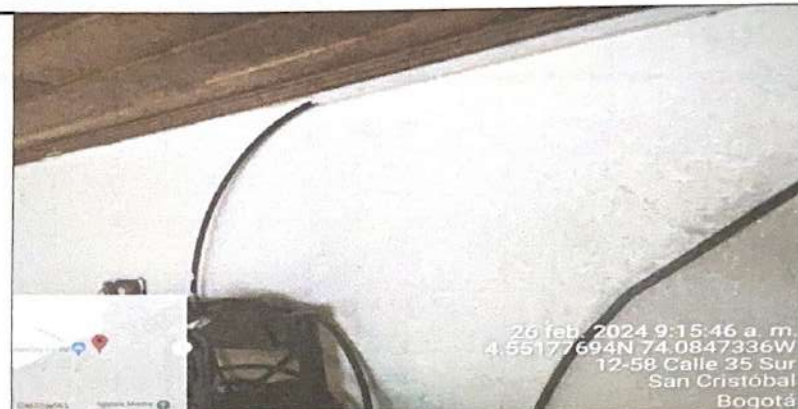
**Foto No 2**  
**Descripción** Fisura transversal en muro

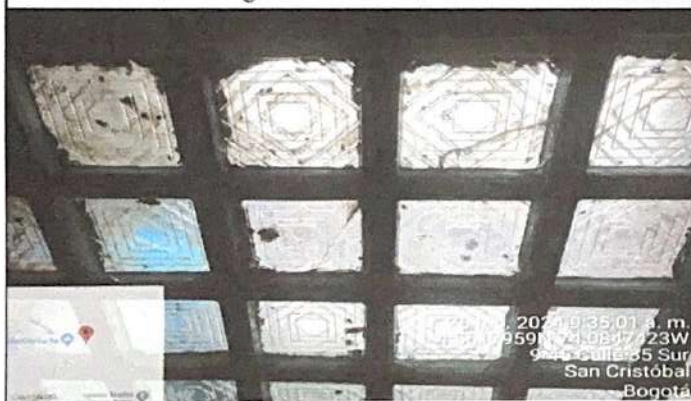
**Foto No 3**  
**Descripción** Parabola con unidades en vidrio con fractura.

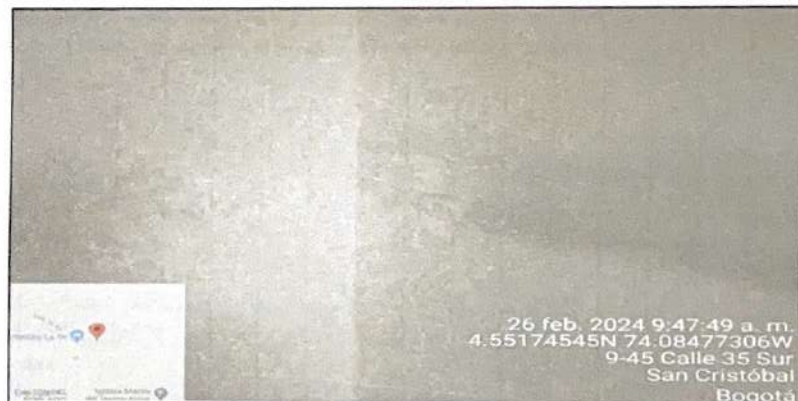
**Foto No 4**  
**Descripción** Fisura transversal en muro
