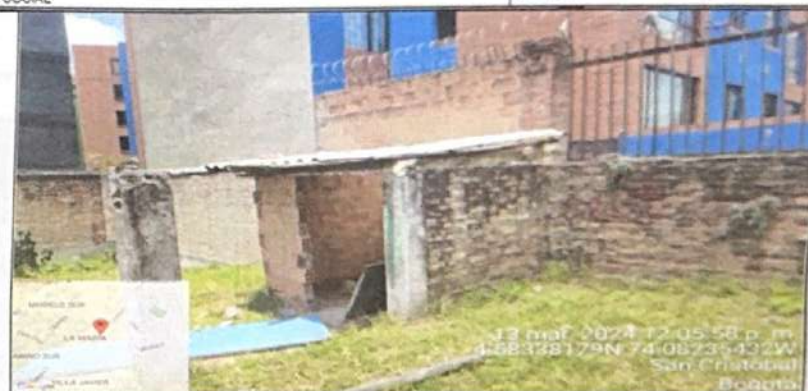
**Foto No 2**  
**Descripción** Estructura de baño, en ladrillo a la vista con desgaste por exposición climática

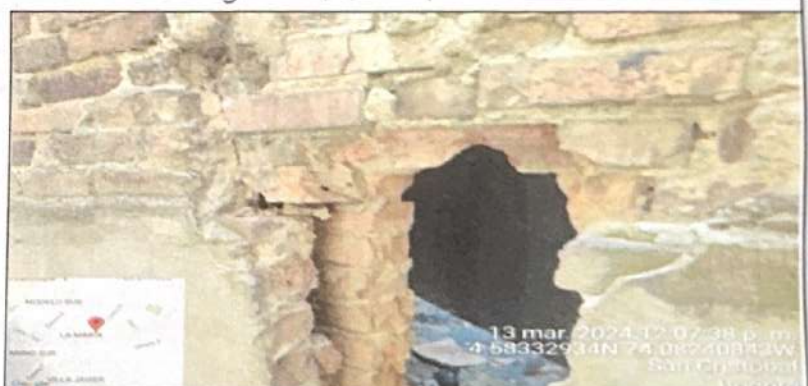
**Foto No 4**  
**Descripción** Perforación en muro sur, con despieces en los bloques-ladrillos.

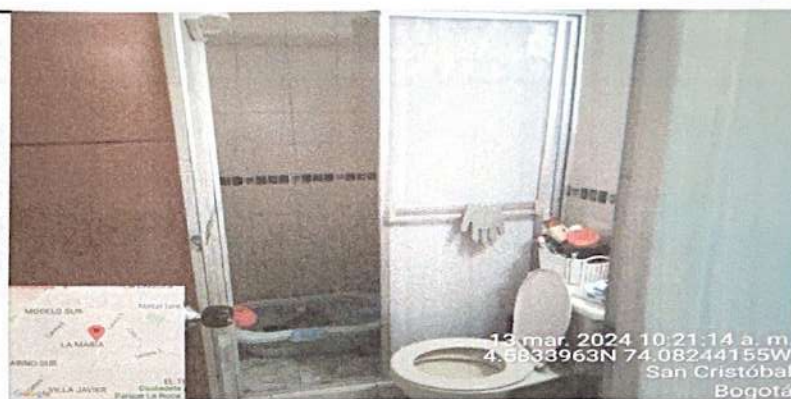
**Foto No 2**  
**Descripción** Combo del baño completo.

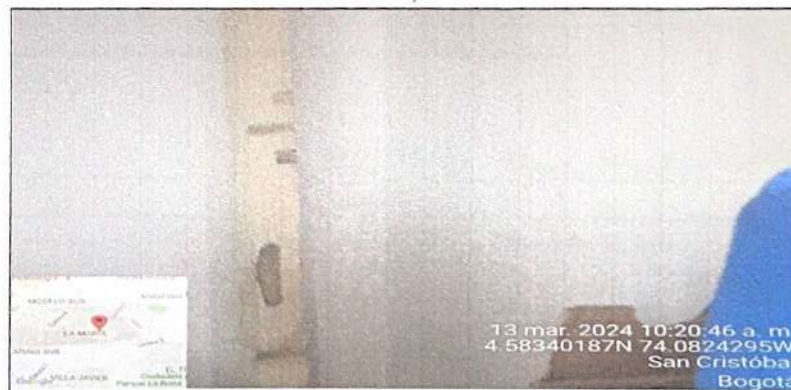
**Foto No 4**  
**Descripción** Desprendimiento de material en muro.

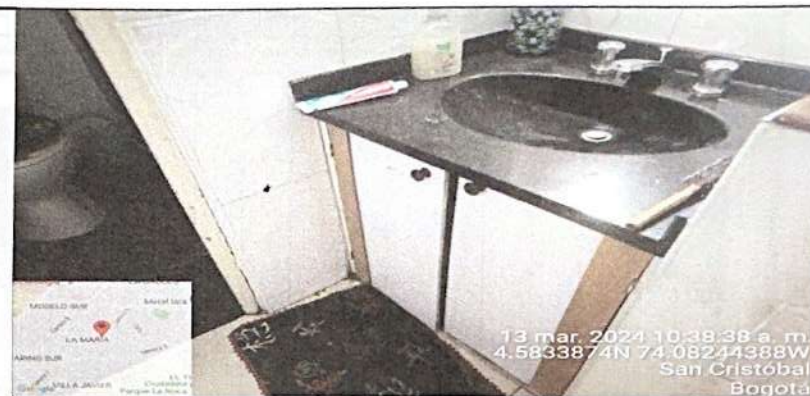
Foto No 2  
Descripción Fisura en la unión del marro de puerta con muro.

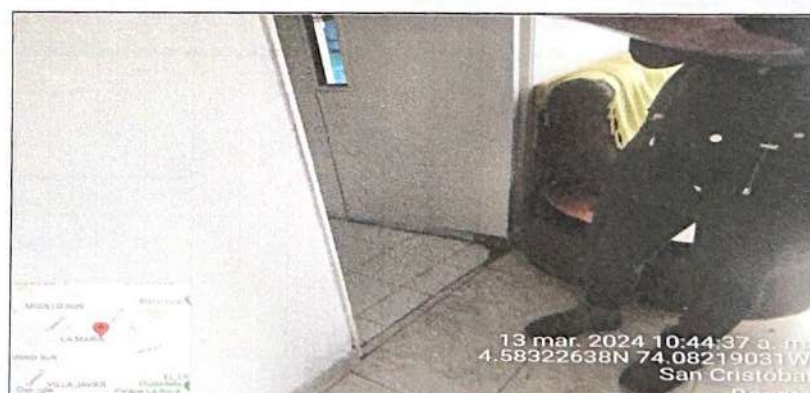
Foto No 4  
Descripción Puerta de cocina con desgaste por uso.

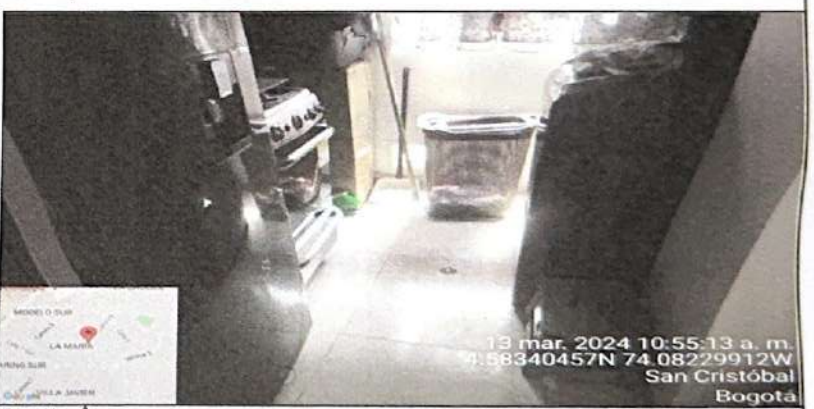
| | | <b>FORMATO</b><br>ACTA DE VECINDAD<br><b>PROCESO</b><br>GESTIÓN SOCIAL | | ALCALDÍA LOCAL DE<br><b>SAN CRISTÓBAL</b> | | <b>BOGOTÁ</b> | |
|---|--|---|--|---|--|---|--|
| <b>Foto No 3</b><br><b>Descripción</b> Cobertura en acabado carraplast sin novedad. | | <b>Foto No 4</b><br><b>Descripción</b> Pisos en baldosa sin novedad. | | | | | |

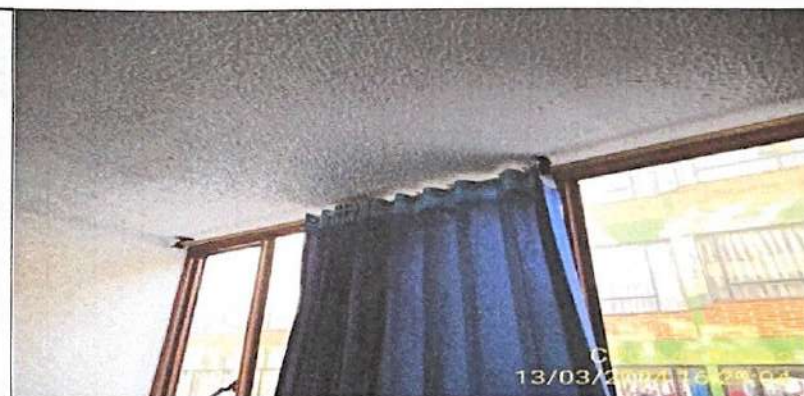
Foto No 2  
Descripción Cobertura en arabeado (carraplast) sin novedad

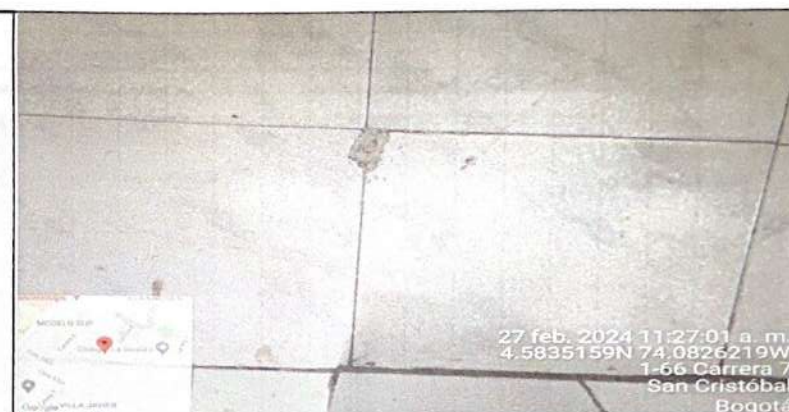
Foto No 2  
Descripción Baldosas con fisuras y resaca, en sala comedor.

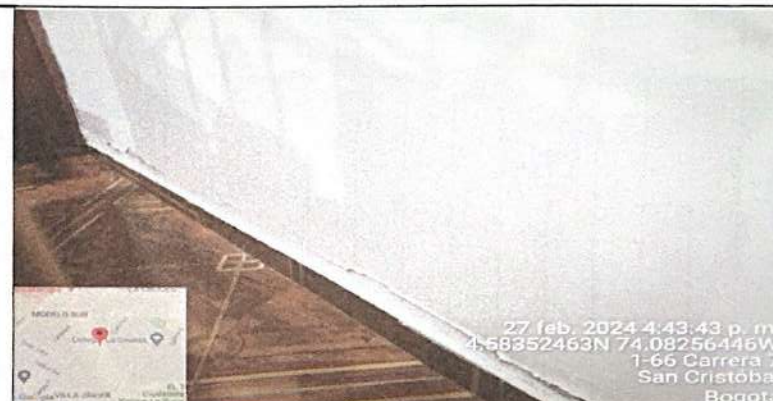
Foto No 2  
Descripción Grieta vertical en muro oriental de habitación IV-1

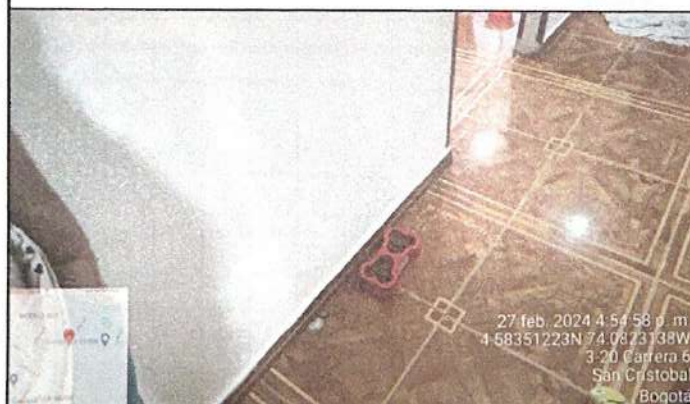
Foto No 3  
Descripción Baldosa con despiece en pasillo

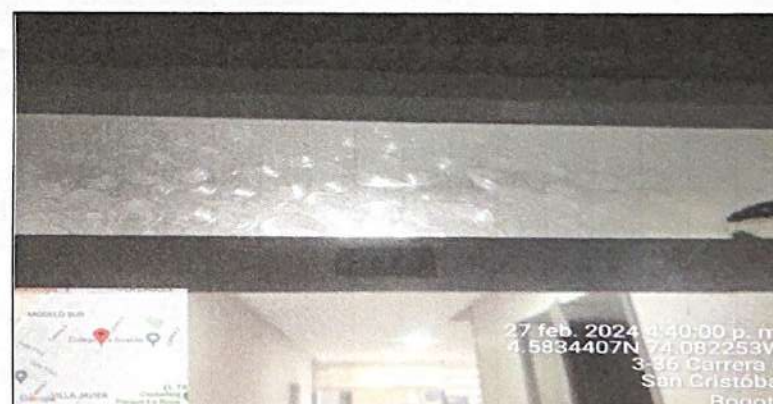
Foto No 4  
Descripción Vidrio de puerta principal, completo

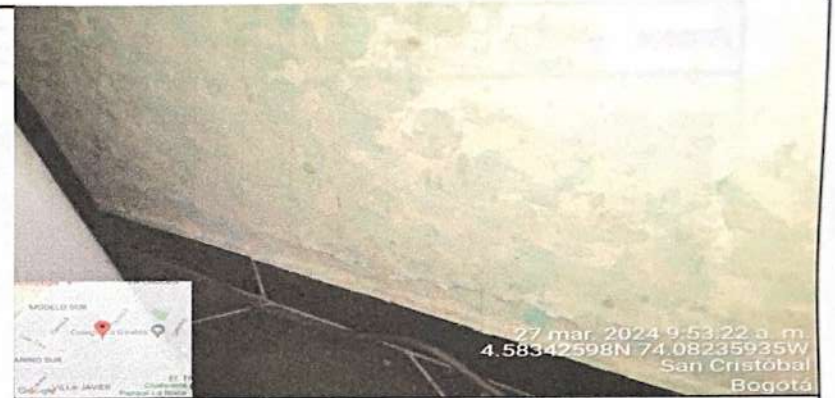
**Foto No 2**  
**Descripción** Humedad y pintura soplada en muro oriental de cocina

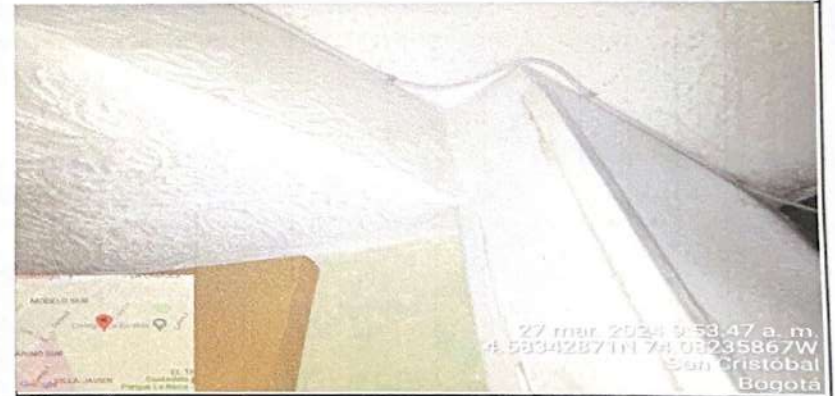
**Foto No 4**  
**Descripción** Fisura leve en unión de muros

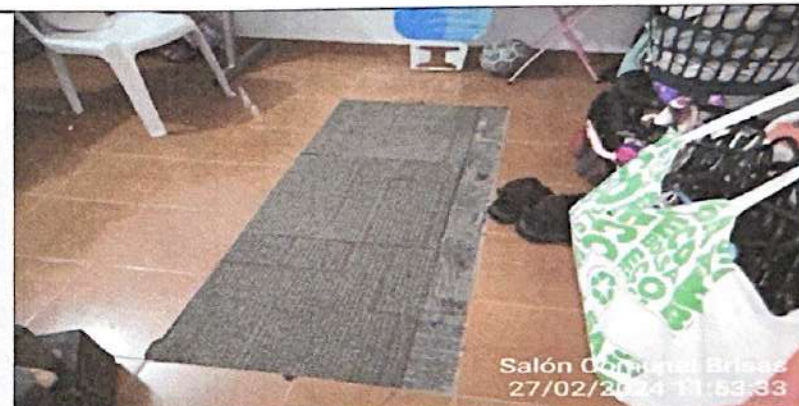
Foto No 2  
Descripción Ausencia de 10 unidades de baldosa,  
y algunas sueltas

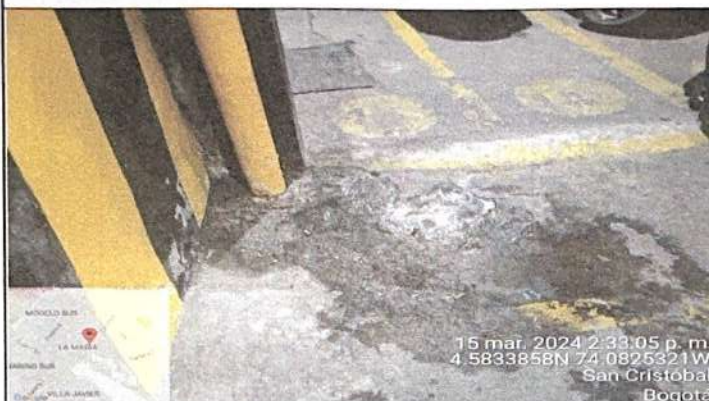
Se continúa inspección de muro del nivel 1, el cual se encuentra sobre el sótano anteriormente descrito, muro norte que colinda con el predio del proyecto, muro en bloque-pañete, pintura color blanca y gris, en parte superior presenta varias fisuras y en el costado oriente presencia de humedad por la cual ha generado que la pintura se salte, en parte superior a la vista red de energía, luz y sanitaria, a exposición visual. En parte superior, en unión con lamina de cubierta se observa una dilatación transversal, en costado occidental parte superior una grieta (transversal) a 45°, y en parte superior concertina completa, y flanche a la vista. Para el piso se observa una ranura con desagüe, con desgaste y pérdida de pintura.

**Foto No 1**  
**Descripción** Alto grado de humedad en solano del pargadero, muro norte.

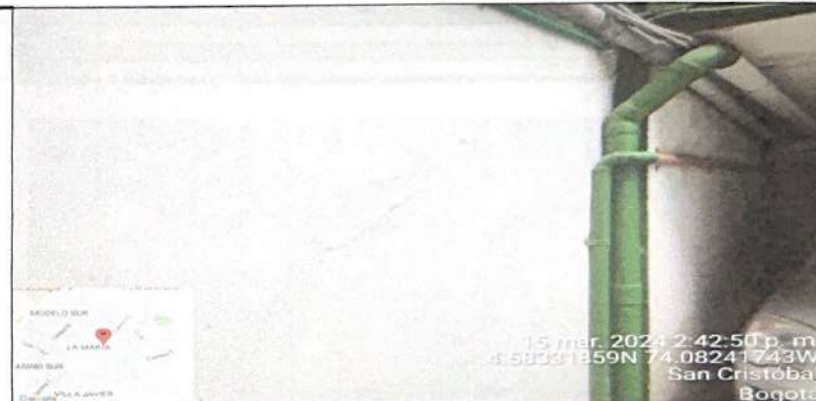
**Foto No 2**  
**Descripción** Pintura saltada por humedad en muro norte, que colinda con el predio del Proyecto.

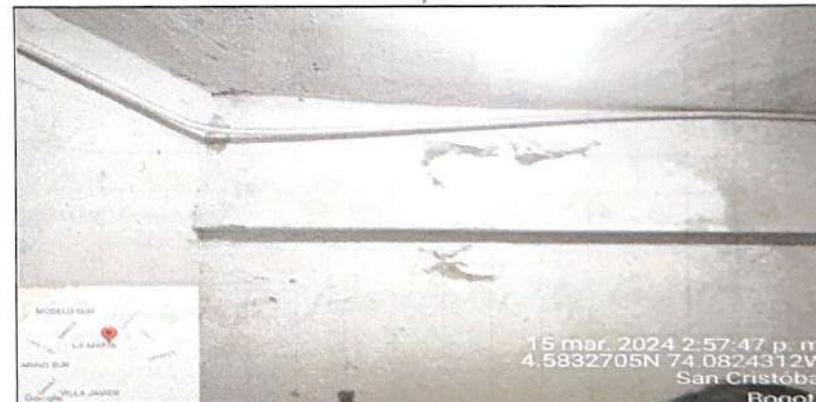
En viga de torre A se observan fisuras a nivel general y despieces por defectos del acabado. A continuación se ingresa al cuarto de bombas el cual se encuentra ubicado en la Torre A, a nivel del sótano donde se ubican algunos apartamentos, costado norte del apartamento S-07, puerta en lamina, piso y muros en concreto, el piso cuenta con pintura de tráfico pesado con desgaste a nivel general y pérdida de la misma, los muros a nivel general presentan puntos de humedad, desprendimientos de pintura, en muro sur oriental (unión) una grieta vertical de piso a techo, muro norte en unión con muro oriental, una fisura de piso a techo, en muro norte una fisura vertical, en cuarto interior, muro norte que colinda con predio del proyecto, en el costado occidental se observa una grieta horizontal y en ángulo a nivel general hacia este costado, en este mismo punto alto grado de humedad y desprendimiento de pintura.

**Foto No 4**  
**Descripción** Manchas por los de humedad y desprendimiento de pintura en cuarto de bombas.
