## **INFORME FINAL DE OBRA**

“IMPLEMENTACION DE ACCIONES DE ADAPTACION AL CAMBIO CLIMATICO ANTE EL DESABASTECIMIENTO HIDRICO MEDIANTE DE LA REHABILITACION DE AEROBOMBAS EN COMUNIDADES INDIGENAS DEL MUNICIPIO DE URIBIA, LA GUAJIRA, EN EL MARCO DEL CONVENIO 020 DE 2023 FIRMADO CON EL FONDO ROTATORIO DEL MINISTERIO DE RELACIONES EXTERIORES.

**COMPRESORES Y CONSTRUCCIONES DE COLOMBIA LTDA**  
**CONTRATISTA**

**FECHA DEL INFORME**  
**DICIEMBRE DEL 2023.**

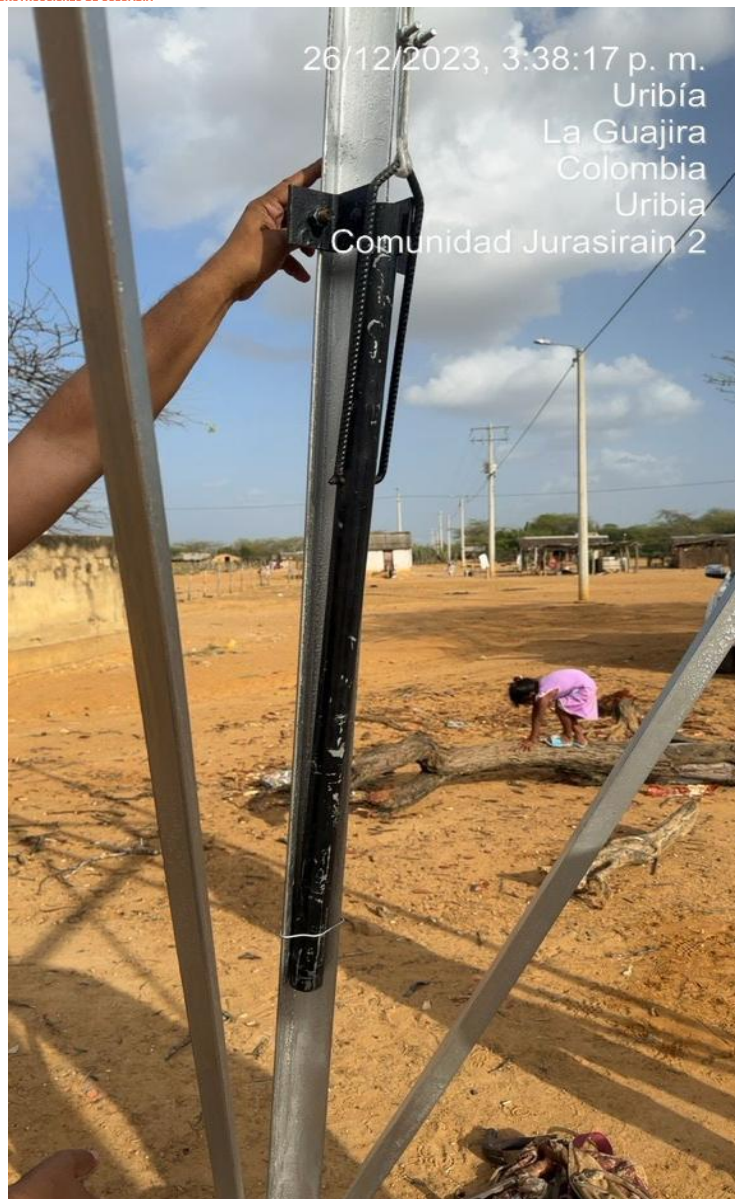
En JURASIRAIN 2 se reemplazó un tapón de madera en el Flanche y fue reemplazado por un tornillo.

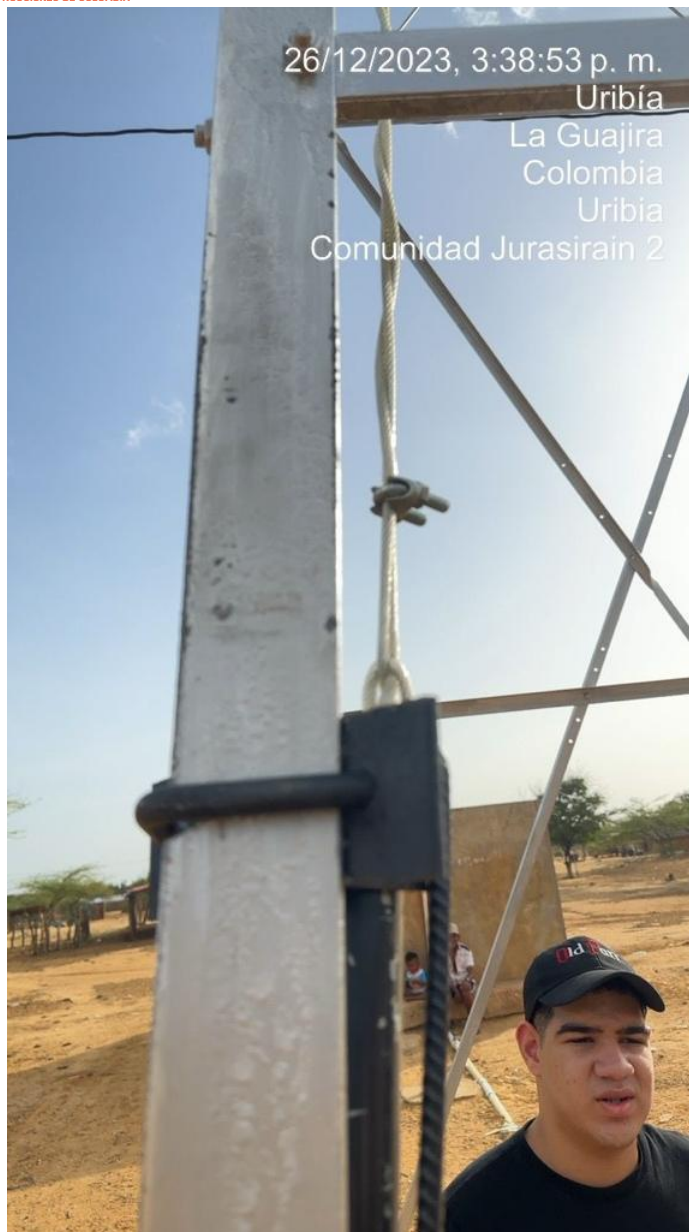
En Juyasirain 2 se corrigió el freno ya que estaba fuera del alcance de la argolla galvanizada y su funcionamiento no era optimo, en la fotografía se parecía su buena posición y buen funcionamiento.

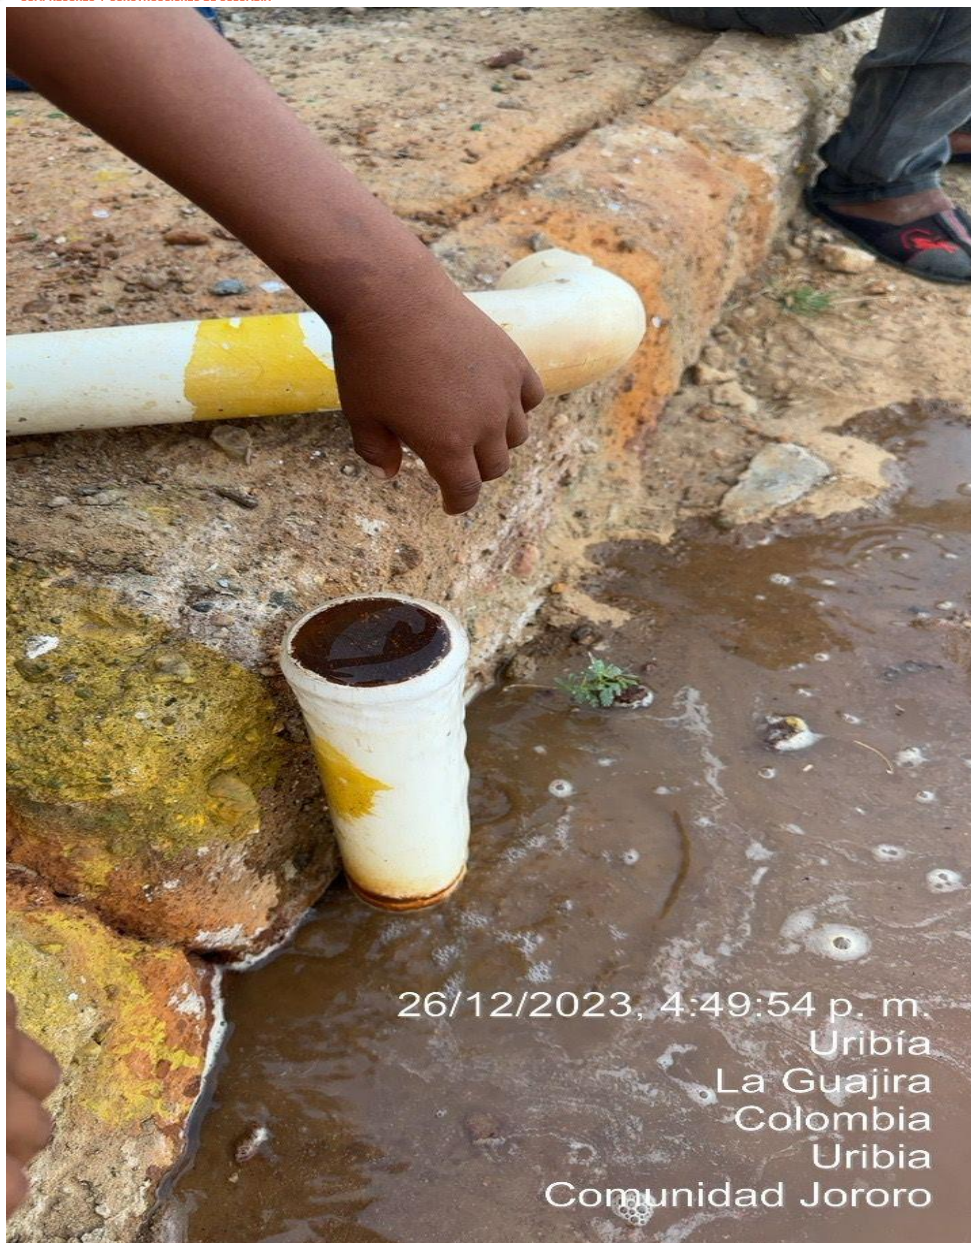
Se visitaron las comunidades de MASAMANA y JORORO, ya que la supervisión no había podido evidenciar el funcionamiento de estos molinos, en la fotografía se aprecia el suministro de agua óptimo.
