## JUSTIFICACION ADICION PRESUPUESTAL

El presente documento tiene como propósito justificar la solicitud de adición presupuestal para la finalización del Salón Comunal objeto del contrato de obra pública 394-2023, cuya necesidad surge de garantizar la entrega de un espacio funcional y estéticamente satisfactorio desde el punto de vista arquitectónico. Es fundamental asegurar que el salón cumpla con los estándares de calidad y funcionalidad requeridos para satisfacer las necesidades de la comunidad, mejorando así las condiciones de uso y contribuyendo al bienestar de todos los usuarios del barrio Tunjuelito.

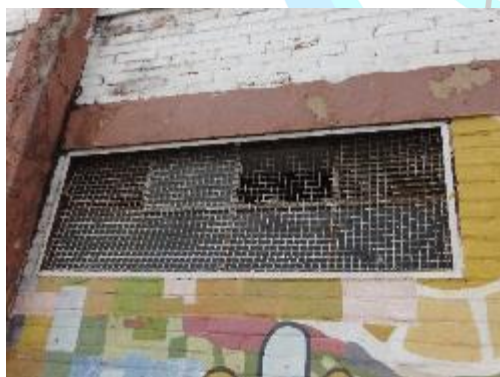
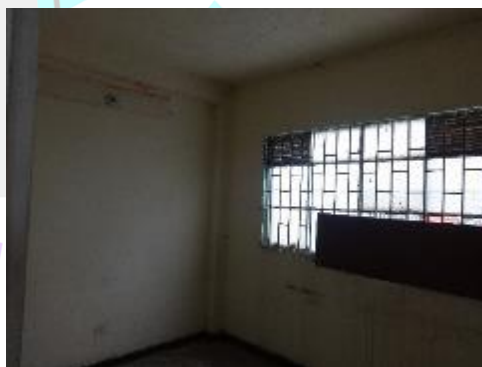
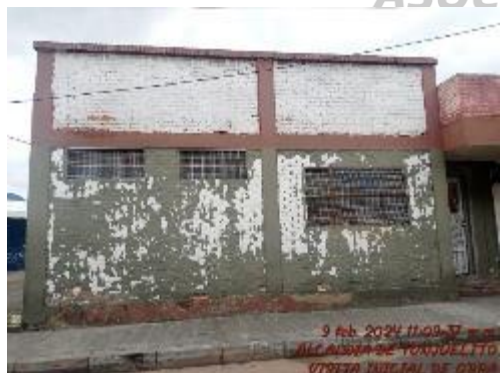
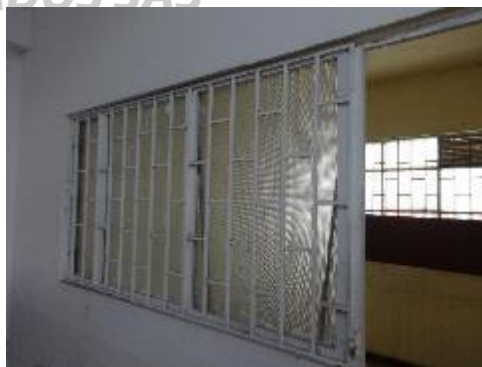
#### **ITEM No 1.09 DESMONTE DE VENTANAS**

Este ítem hace referencia las ventanas y rejas actuales las cuales presentan un avanzado deterioro, alto de grado de corrosión desprendimiento de elementos soldados por lo que es necesario realizar el cambio de las mismas.

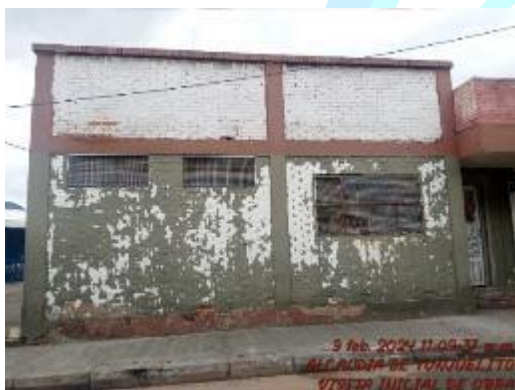
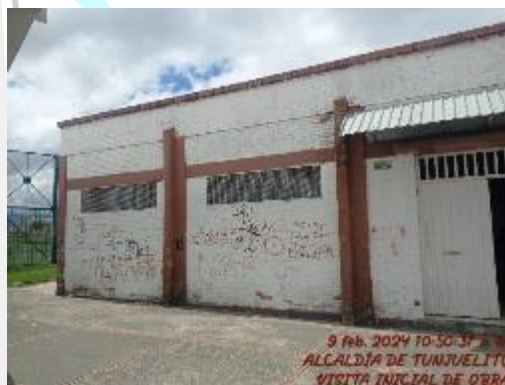
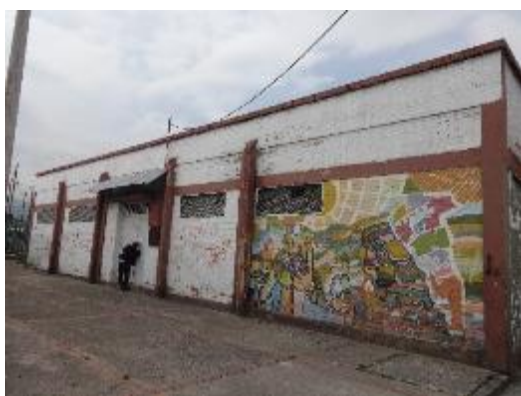
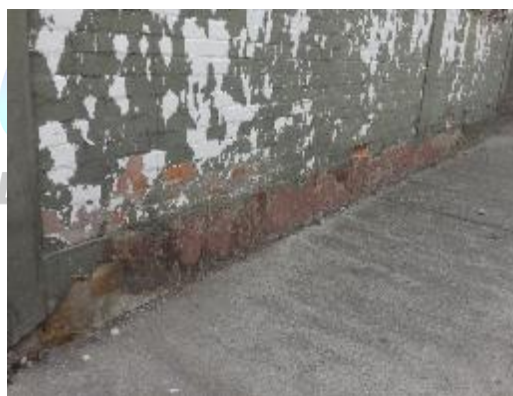
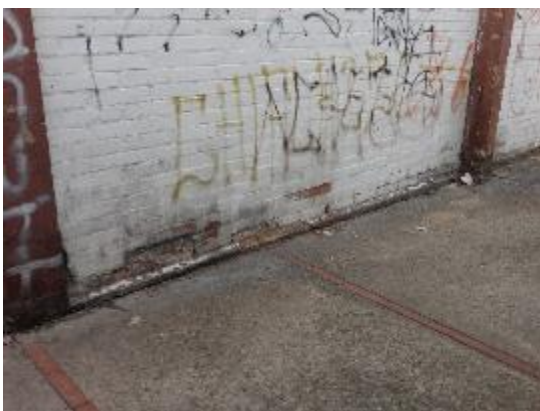
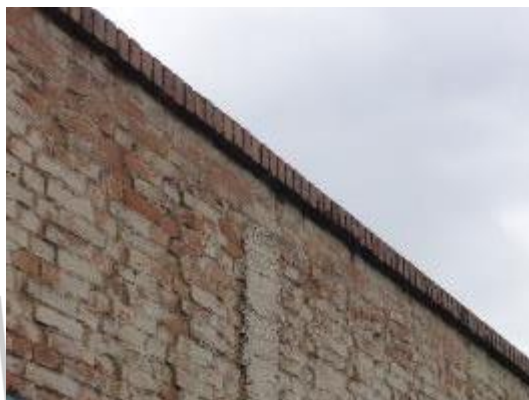
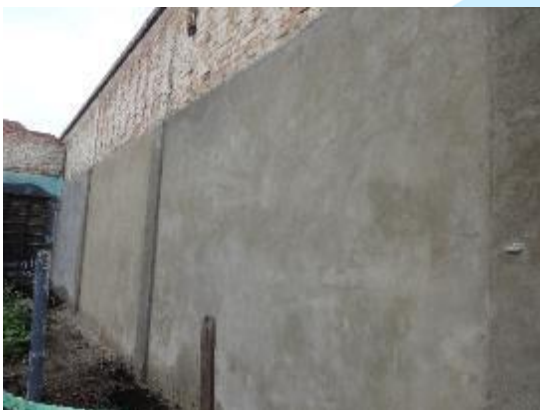
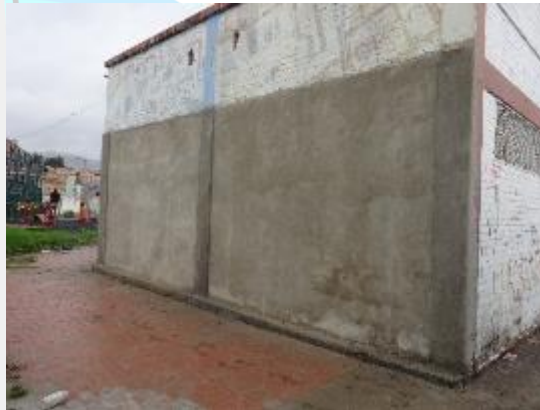
**ITEM 8,03 PAÑETE CULATAS 1:4**

De acuerdo al desarrollo y ejecución del proyecto se ha ejecutado este ítem para los muros exteriores como la parte posterior y lateral de la edificación hasta una altura determinada en cumplimiento del presupuesto contractual; las fachadas del edificio están en ladrillo y pintura el cual presenta bastante deterioro por lo que es necesario adicionar la cantidad de este ítem con el fin de realizar una intervención completa de la parte externa del edificio logrando un mejor acabado arquitectónico

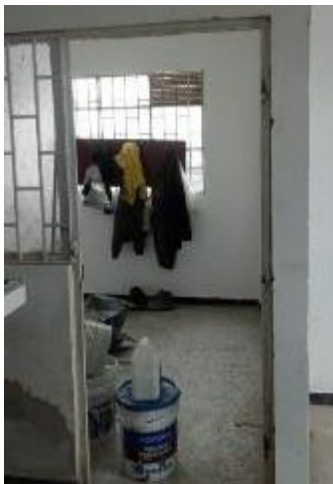
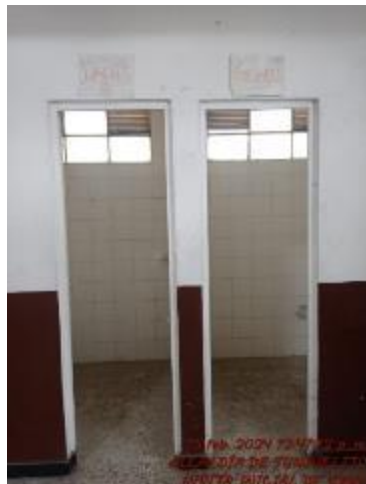
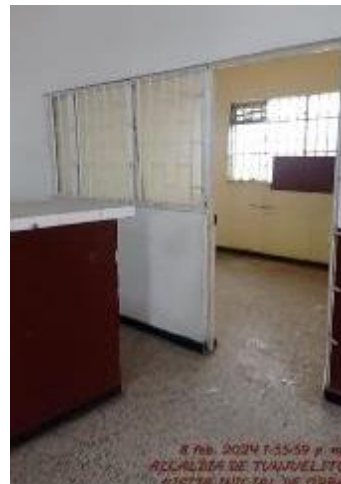
**ITEM 11,01 PUERTA EN LAMINA CR CAL. 18, CON REJILLA (INCLUYE CERRADURA DE SEGURIDAD, MARCO METALICO EN LAMINA CR CAL.18, PINTURA ELECTROESTATICA Y DEMAS ACCESORIOS) 0.70 X 2.10m**

De acuerdo al balance realizado con el fin de dar mayor solución técnica al edificio en sus diferentes actividades; para este ítem se habían contemplado solo 2 puertas para la zona de los baños quedando pendiente el cuarto interno que se configura como cocina; por lo que es necesario realizar una adición de cantidad para este ítem con el fin de realizar una intervención completa para la parte interna del salón comunal.

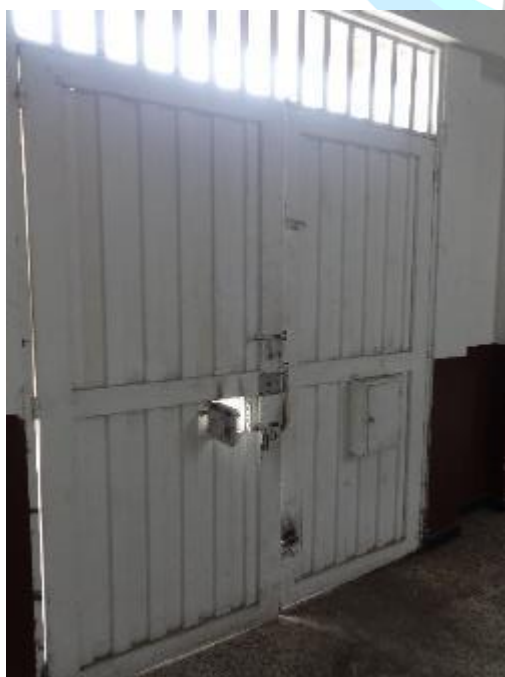
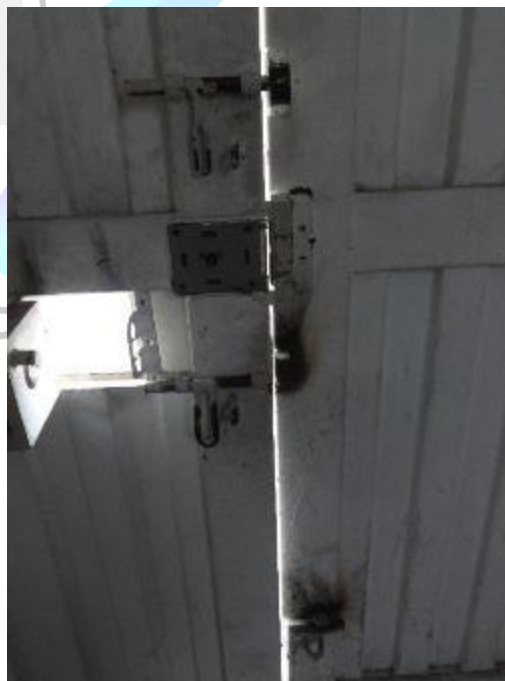
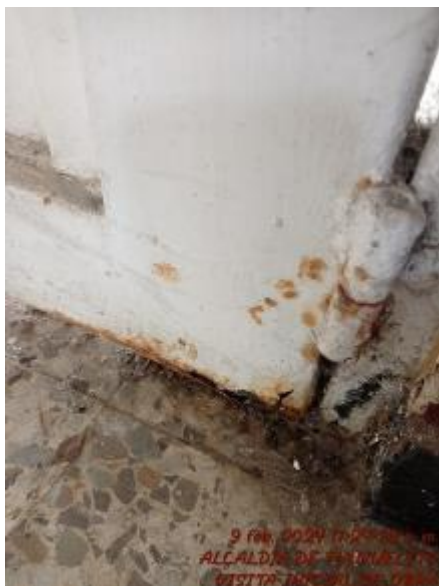
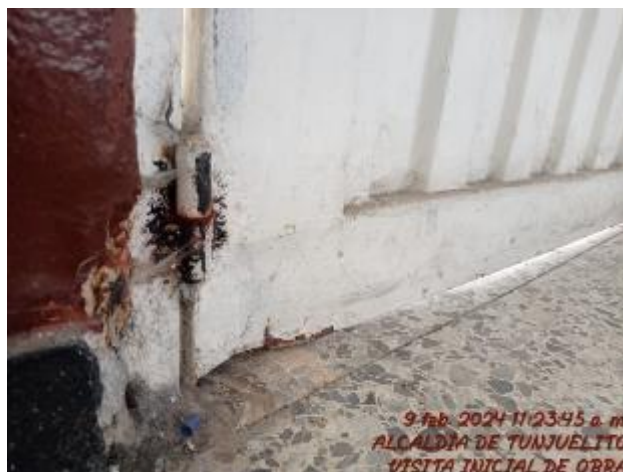
**11,02 PUERTA EN LAMINA CR CAL. 18, CON REJILLA (INCLUYE CERRADURA DE SEGURIDAD, MARCO METALICO EN LAMINA CR CAL.18, PINTURA ELECTROSTATICA Y DEMAS ACCESORIOS) 0.90 X 2.10m**

Este ítem es para desarrollar el cambio de la puerta principal del salón comunal la cual presenta un alto grado de deterioro no solo en su acabado, sino que presenta un grado alto de corrosión en su perfilería estructural sobre todo en la parte inferior de la misma, en sus elemento de pasadores; igualmente presenta hundimientos seguramente por golpes por lo que es necesario una adición en cantidad ya que el ítem esta especificado por 2 m2 cuadrados y la puerta realmente mide 5,18 m2 aproximadamente.

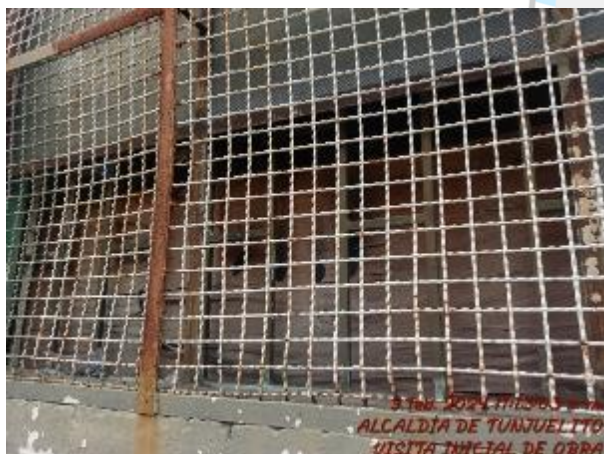
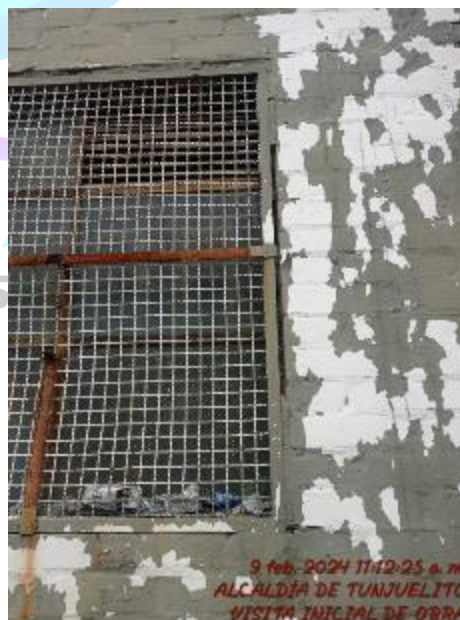
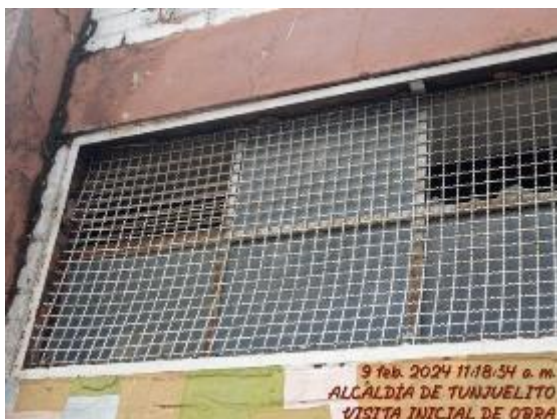
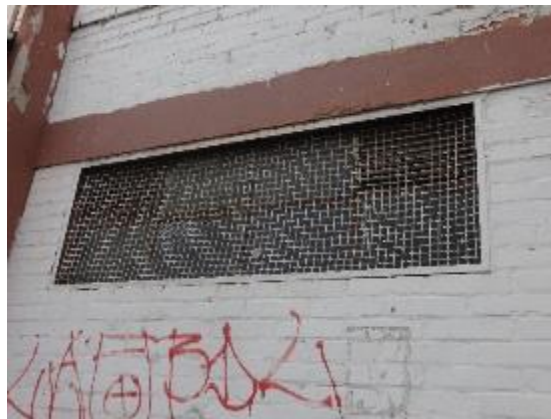
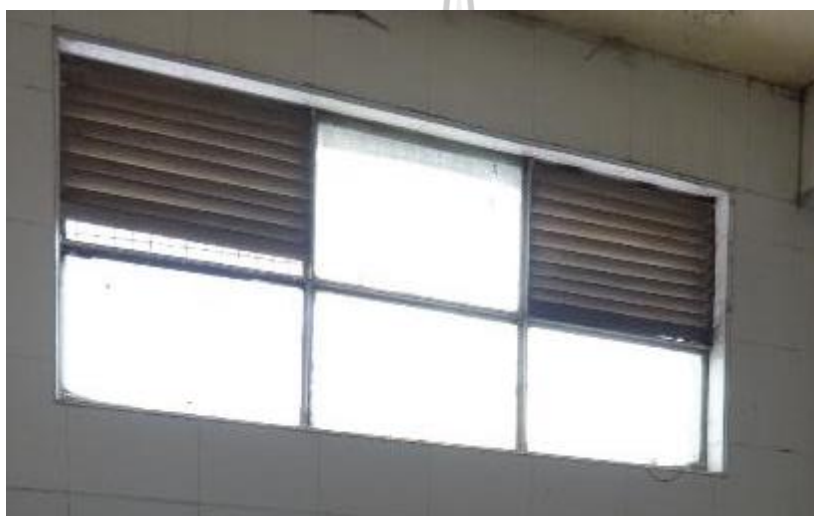
#### **ITEM11,04 VENTANERIA EN ALUMINIO BASCULANTE TIPO PESADO COLOR NATURAL (INCLUYE VIDRIO DE 5mm)**

Este ítem dentro del balance realizado inicialmente donde se priorizo la solución de la cubierta en cuanto a su estructura el desmonte de la teja existente la disposición final de el material de asbesto cemento y demás ítems necesarios para la intervención no se contemplo en esta parte inicial; la ventaneria existente presenta un alto grado de deterioro por corrosión por lo que se hace necesario adicionar esta cantidad y valor presupuestal para realizar el reemplazo de la ventaneria existente logrando una intervención mas completa para el salón comunal.

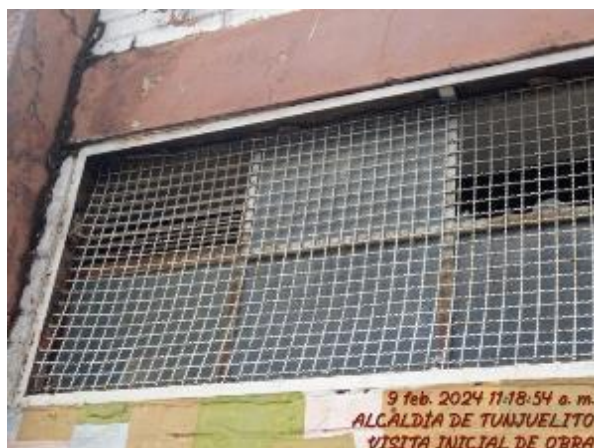
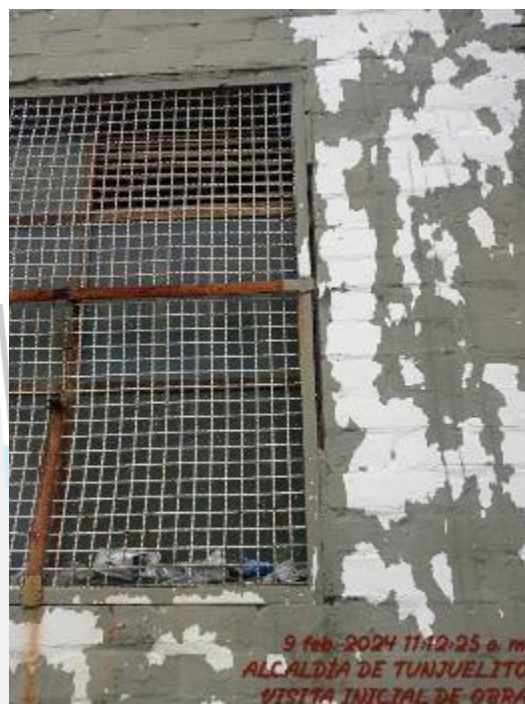
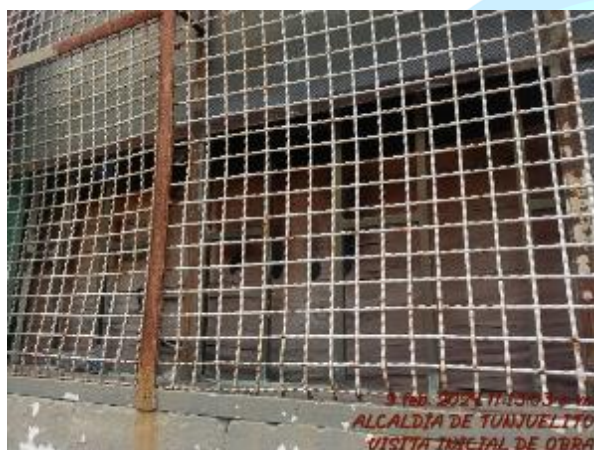
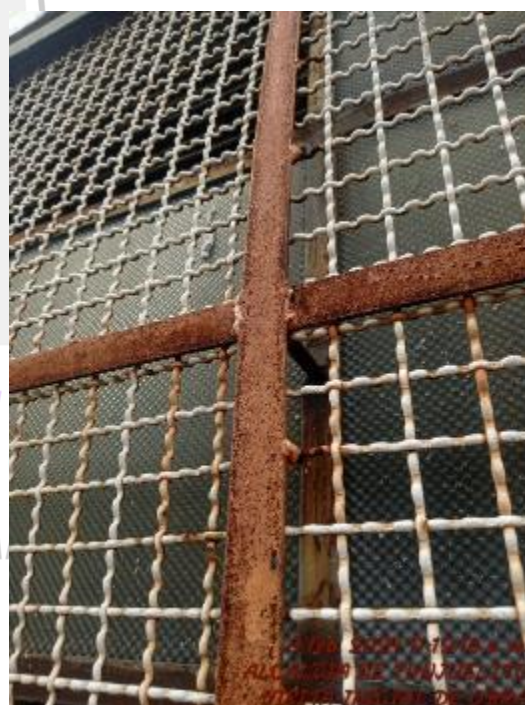
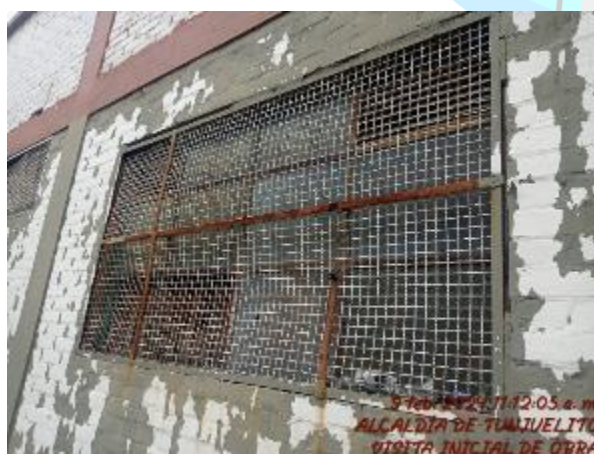
### ITEM 11,05 REJILLA EN ALUMINIO TIPO CELOSIA

Este ítem dentro del balance realizado inicialmente donde se priorizo la solución de la cubierta en cuanto a su estructura el desmonte de la teja existente la disposición final del material de asbesto cemento, las instalaciones eléctricas, arreglo de humedades internas y demás ítems necesarios para la intervención inicial, no se contempla en esta parte por lo que es necesario una adición presupuestal para realizar este ítem de rejillas en aluminio tipo celosía para el reemplazo de las rejas de seguridad existentes en las ventanas del salón comunal ya que estas presentan un alto grado de deterioro por corrosión elementos desprendidos, de la perfilera.

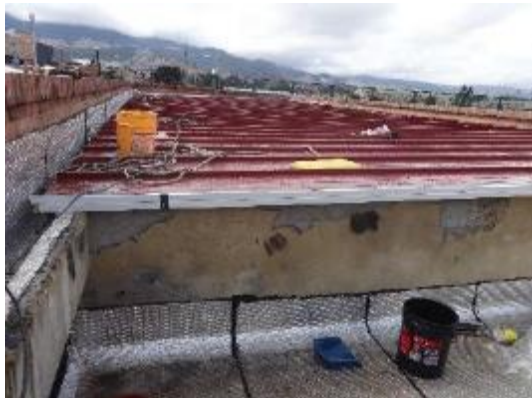
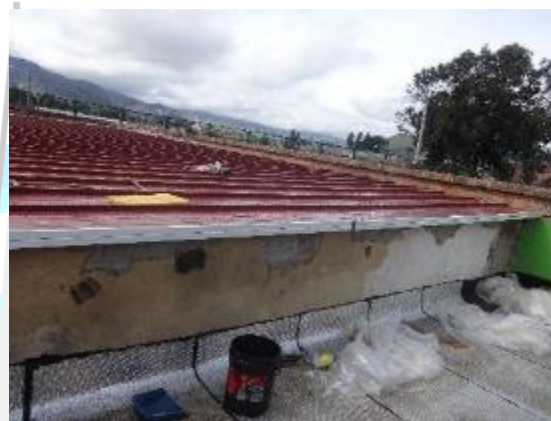
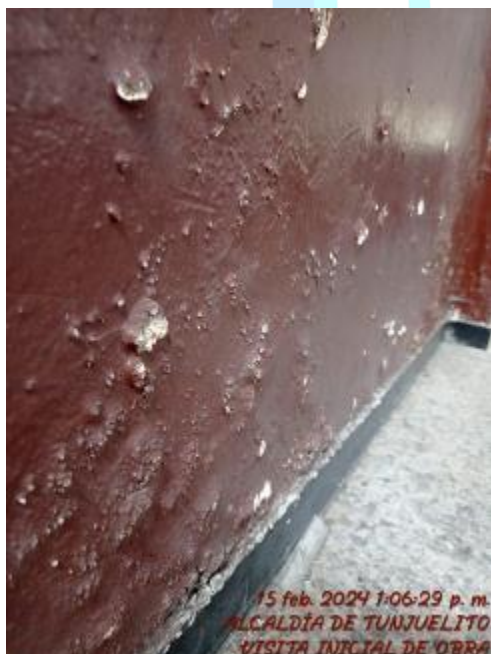
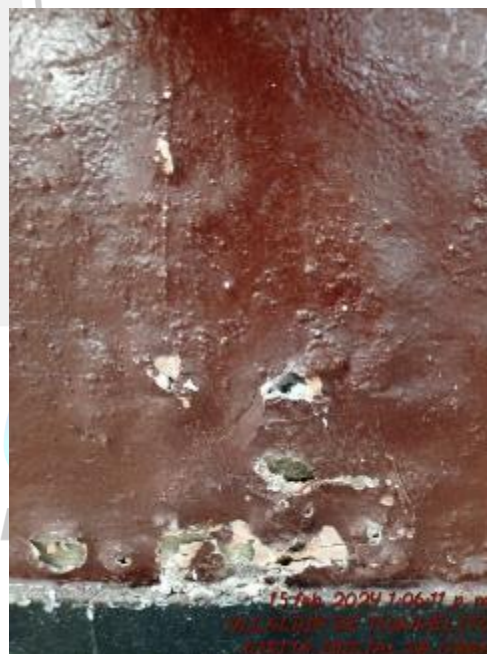
### ITEM 13,01 IMPERMEABILIZACIÓN CON SIKA 101

Si bien dentro de la parte inicial contemplada en el balance realizado y priorizado este ítem no se tuvo en cuenta, es necesario incluirlo en la cantidad propuesta en la adición presupuestal para la reparación del mortero o pañete de los muros sobre la placa de la cubierta y muros internos de la edificación para dar solución integral y completa a las humedades presentadas en las diferentes zonas del salón comunal de Tunjuelito.

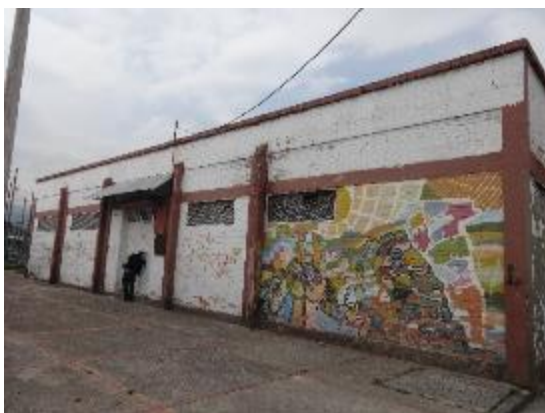
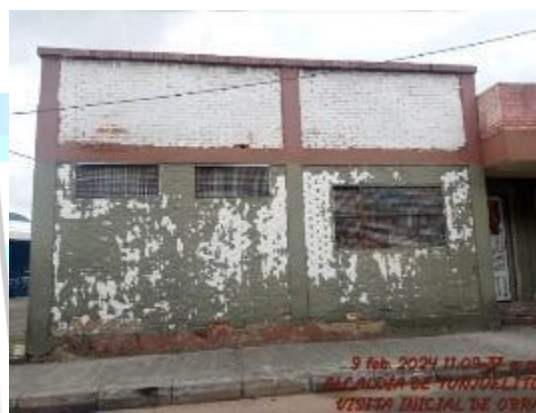
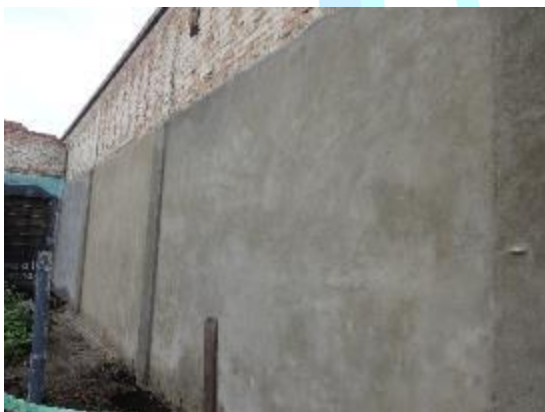
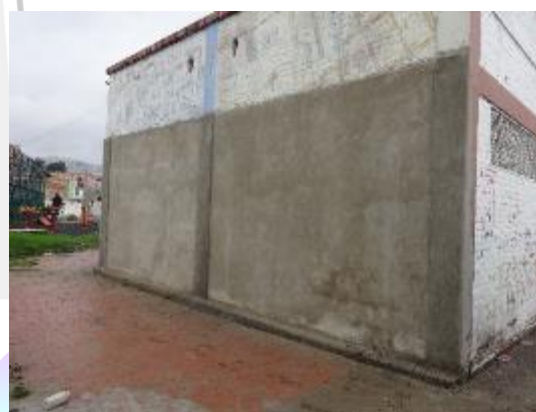
**ITEM 13,02 IMPERMEABILIZACIÓN FACHADA EN SIKA TRANSPARENTE O SIMILAR**

Dentro del balance realizado inicialmente este ítem no se contempló su realización por lo que es necesario incluirlo en la cantidad propuesta para una adición presupuestal con el fin de realizar la impermeabilización de las fachadas como lo indica el ítem logrando una protección integral de la edificación del salón comunal. Lo anterior en relación al deterioro que presentan las fachadas actualmente que han permitido la generación de humedades en la parte interna y externa de la edificación.

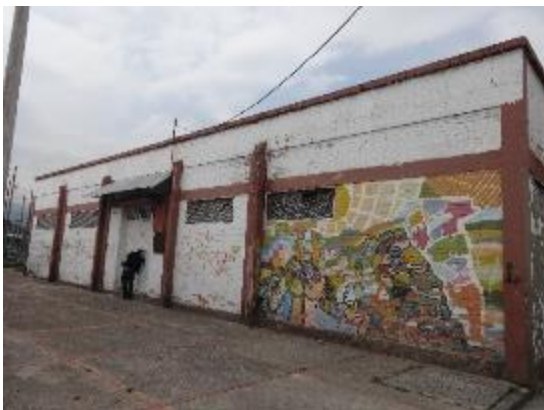
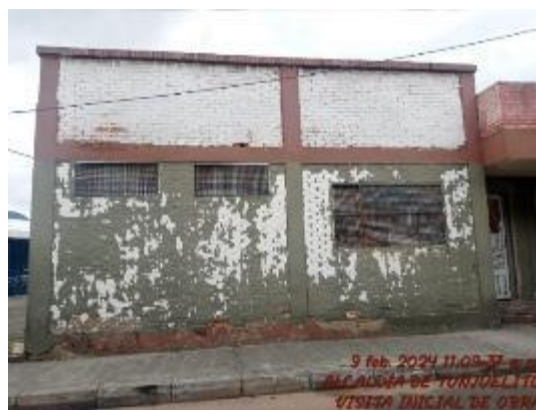
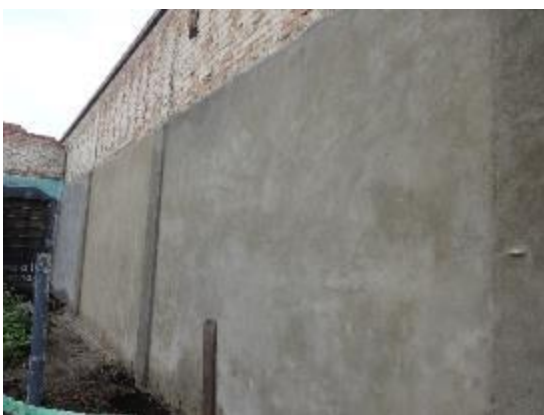
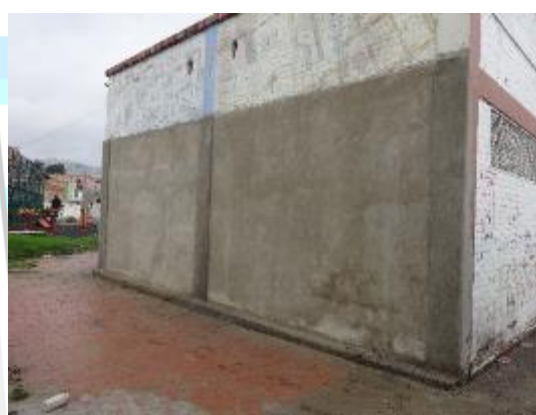
**ITEM 13,09 VINILO DE EXTERIORES TIPO KORAZA SOBRE PAÑETE (3 MANOS)**

Dentro de la priorización realizada para el balance inicial solo quedo contemplada una cantidad muy pequeña para el desarrollo de este ítem siendo necesario adicionar la cantidad propuesta presentada en el balance realizado para la solicitud de una adición presupuestal con el fin de realizar la totalidad de pintura tipo koraza para la totalidad de la edificación logrando un acabado arquitectónico adecuado y una intervención completa de la edificación mejorando notablemente su aspecto actual.

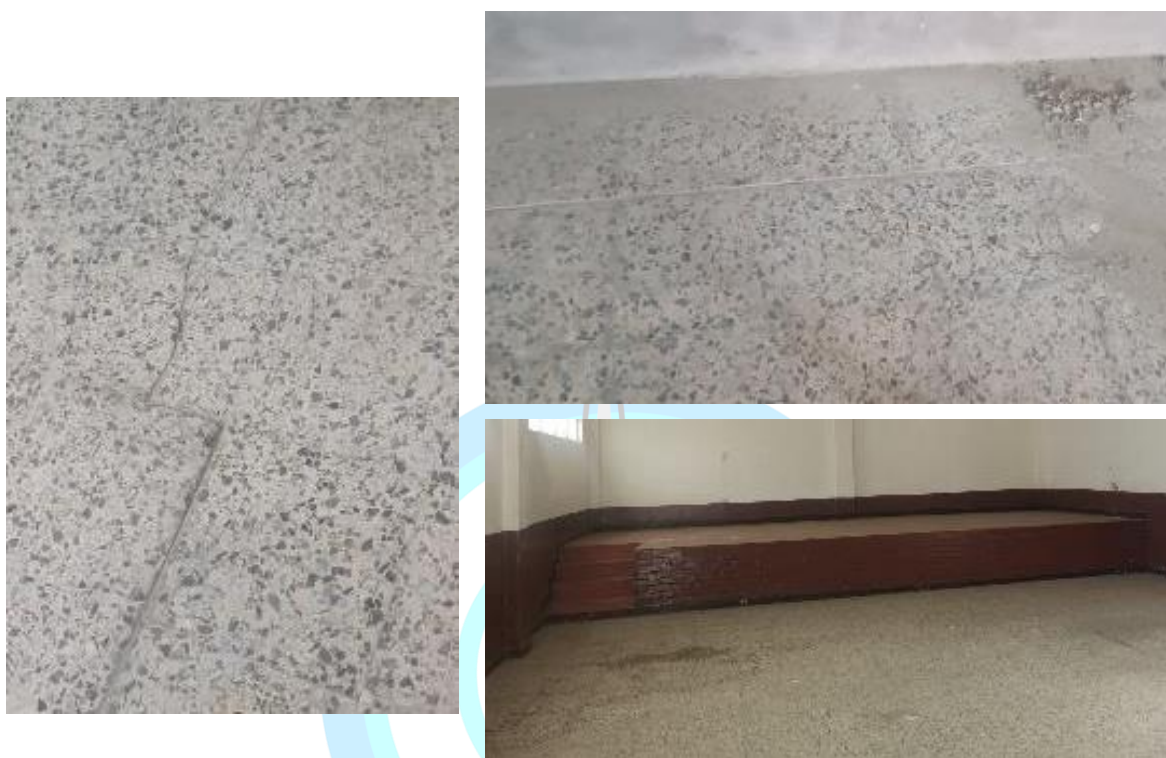
#### **ITEM NP 16.26 MANTENIMIENTO, PISO BALDOSIN DE GRANITO DE 33X33 INCLUYE DESTROQUE, PULIDA, BRILLADA**

El piso de baldosín de granito de 33x 33 existente en el salón comunal presenta un deterioro por desgaste sufrido en el tiempo transcurrido desde su instalación hasta el momento, presenta algunas fisuras rayones y desniveles entre los baldosines, el piso ha perdidos su brillo natural quedando opaco. Por lo anterior proponemos incluir este ítem no previsto de mantenimiento del piso donde incluye destroncada, decapado del piso que es básicamente un procedimiento de lijado y restauración de la superficie en la que se eliminan rayas y manchas profundadas, la cual es realizado con máquinas rotativas con discos de fibra rígida agregando

agua y ácido oxálico posteriormente se realiza el procedimiento de pulido y brillo el cual también se utilizan las máquinas rotativas con discos de lana de acero y a baja velocidad lo que generaría la recuperación de su acabado y brillo.

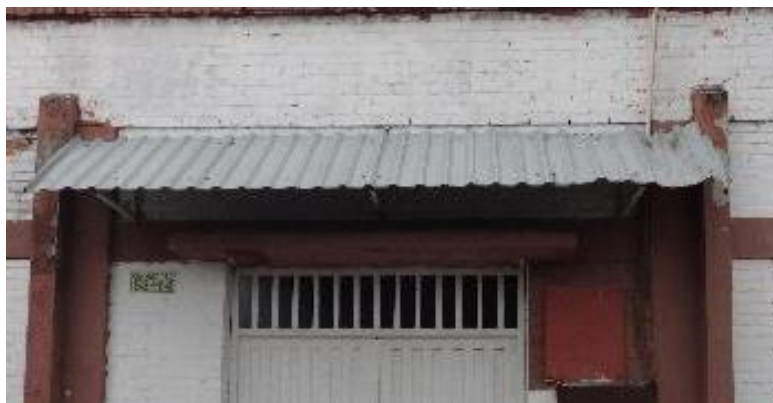
#### **ITEM 16.29 SUMINISTRO E INSTALACION TEJA EN ACERO ARQUITECTONICA PREPINTADA INCLUYE ELEMENTOS DE FIJACION**

La cubierta que se encuentra en la puerta de acceso del salón comunal se encuentra deteriorada y puntas dobladas no cuenta con un flanche entre la teja y el muro de la edificación por lo que por esta zona no existe un control de agua

lluvia lo que genera humedad en el muro. por lo anterior es necesario incluir este ítem no previsto y realizar el cambio de la misma mejorando el acabado.

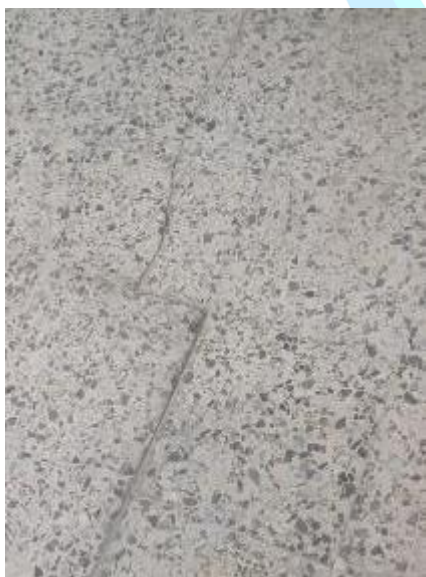
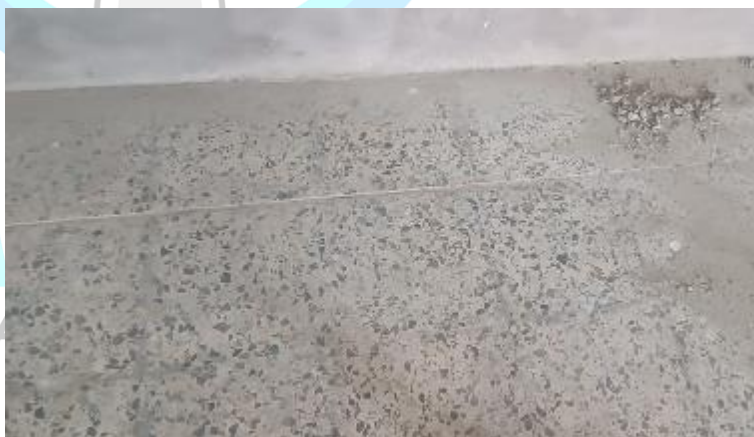
#### **ITEM 16.30 DEMOLICION Y CONSTRUCCION BALDOSIN DE GRANITO ADECUACION HUNDIMIENTO DE PISO**

El baldosín de granito presenta una fisura hacia el costado posterior y hacia el frente de la tarima generando un pequeño hundimiento o desnivel entre las baldosas y la ruptura de las mismas por lo que es necesario incluir este ítem no previsto para la corrección del mismo

Este ítem es necesario incluirlo con el fin de poder realizar alguna corrección de la placa de contrapiso de la edificación, la cual probablemente está presentando alguna fisura en el concreto lo que ha generado el desnivel del piso generado una fisura en el baldosín de granito que se a evidenciado en el piso de baldosín.
