**“CONSTRUCCIÓN DE OBRAS DE MITIGACIÓN Y ESTABILIZACIÓN EN  
LOS SECTORES LA GLORIA, NAZARETH Y PABLO VI DEL MUNICIPIO  
DE BUCARAMANGA, DEPARTAMENTO DE SANTANDER”**

**INFORME EJECUTIVO CONTRATISTA No.3**

**PERIODO DE EJECUCIÓN:  
DESDE 01 HASTA 30 DE JUNIO DE 2024**

**CONTRATISTA: CONSORCIO GESA  
NIT. 901.712.408-5  
CONTRATO No.104 DEL 17 DE MAYO DE 2023**

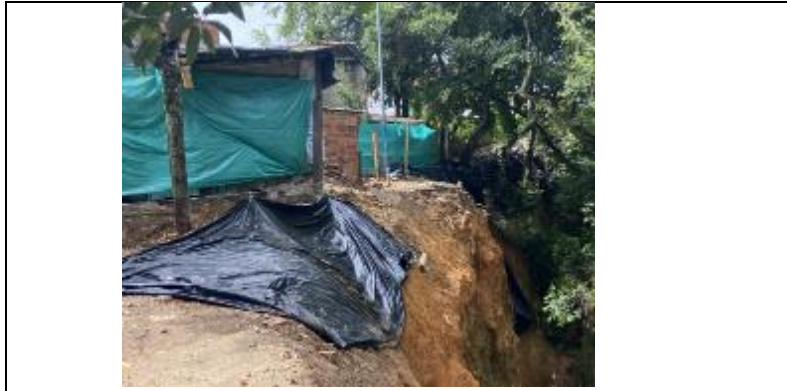
La zona colindante al área de intervención cuenta con viviendas ubicadas en la corona de los taludes, las cuales se encuentran en riesgo por condiciones climáticas, socavación, eventos sísmicos entre otras actividades naturales que podrían comprometer dichas estructuras.

Fotografía 4. Viviendas en La Gloria

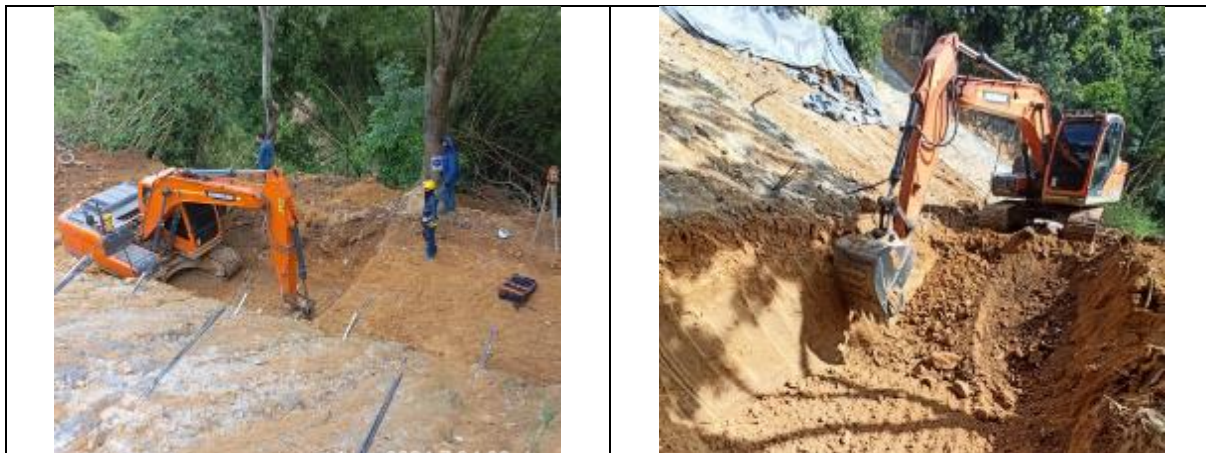
Se ejecuta la excavación a tajo abierto, siguiendo los puntos que la topografía brinda y así mismo obedeciendo los niveles y cotas de los diseños.

Fotografía 8 - Excavación a tajo abierto en taludes con acarreo libre - Sector La Gloria

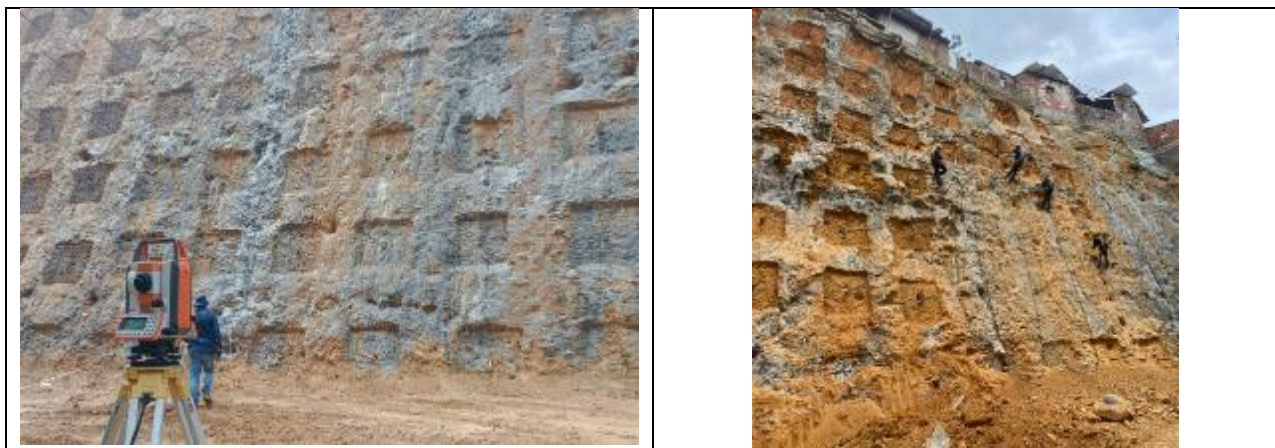
Se excavó cajas a mano para la instalación de parrillas de refuerzo de las parrillas, obedeciendo a las dimensiones de diseño.

Fotografía 9 - Excavación a tajo abierto en taludes a mano con acarreo libre descolgado para zapatas – Sector La Gloria

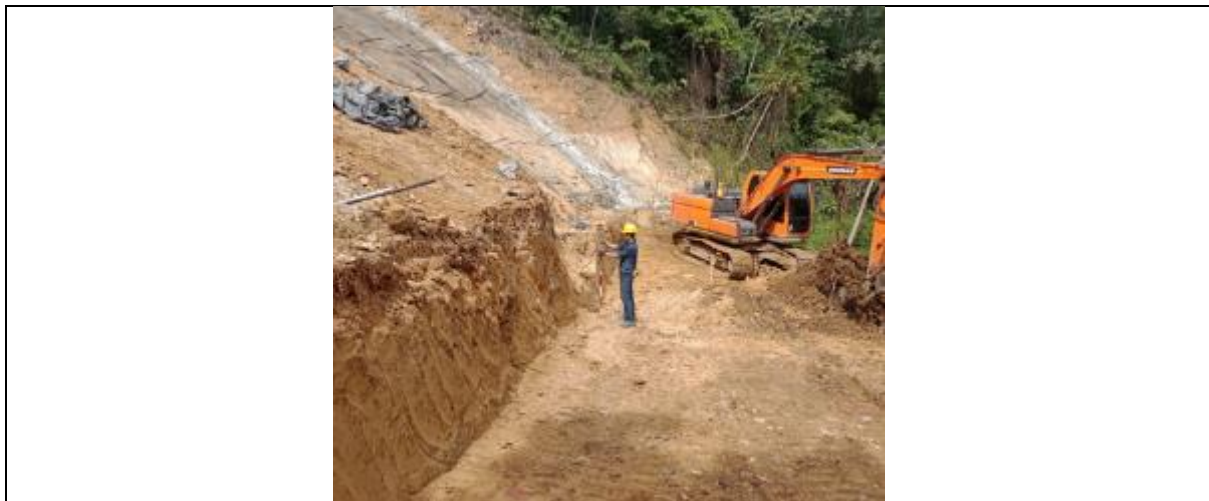
Se ejecuta la excavación a tajo abierto en roca a cualquier profundidad, siguiendo los puntos que la topografía brinda y así mismo obedeciendo los niveles y cotas de los diseños.

Fotografía 10 - Excavación a tajo abierto en taludes con acarreo libre en roca a cualquier profundidad - Sector La Gloria

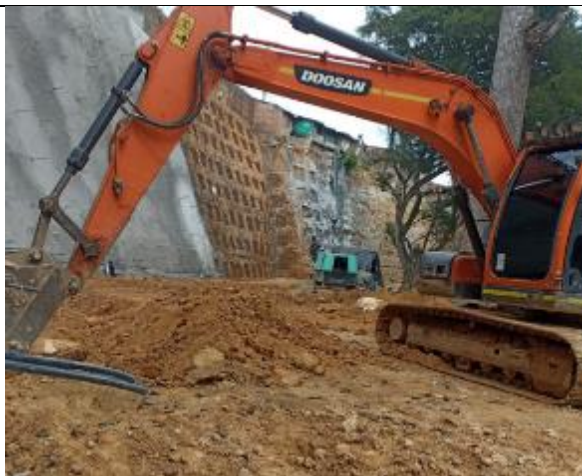
El material resultante de las actividades de excavación para zapatas, es distribuido en sitio para la conformación de plataformas de trabajo.

Fotografía 12 - Distribución y conformación de material de corte en el sitio – Sector La Gloria

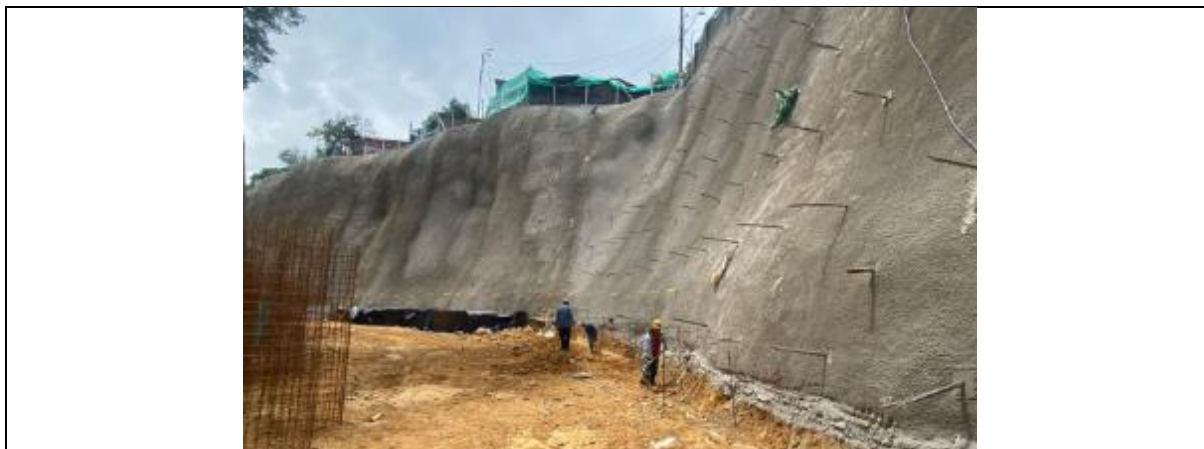
Ejecución de la actividad de concreto lanzado sobre el talud con la previa instalación de malla electrosoldada sobre la superficie del talud, con ardua verificación de los espesores de la pantalla.

*Fotografía 14 - Suministro y colocación de concreto lanzado Con mezcla húmeda De espesor 10 cm – Sector La Gloria*

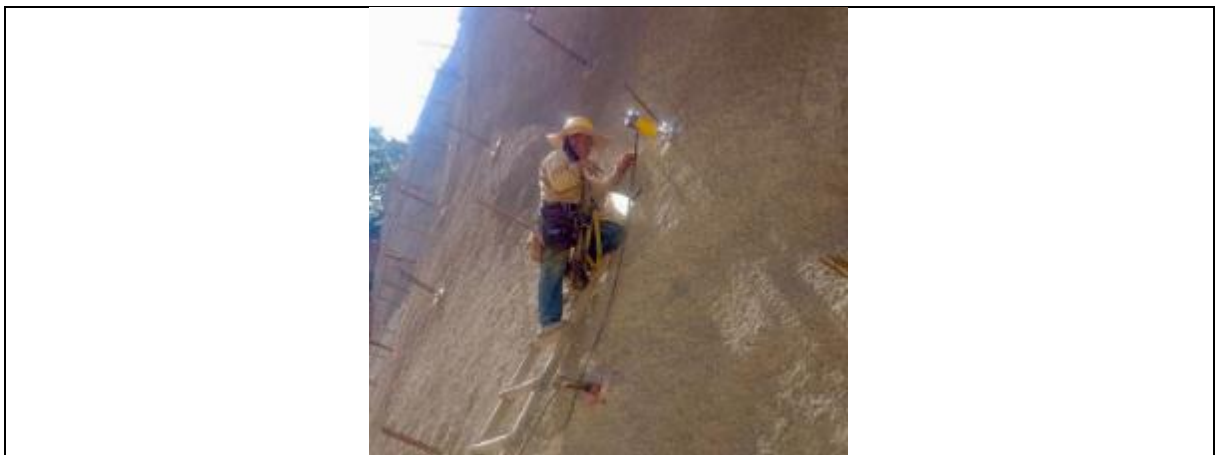
Luego del lanzado de concreto, se evalúan los resultados de resistencia a la compresión de las muestras tomadas para dar inicio al tensionamiento de los anclajes que alcancen la resistencia normativa.

*Fotografía 18 - Tensionamiento de anclajes – Sector La Gloria*

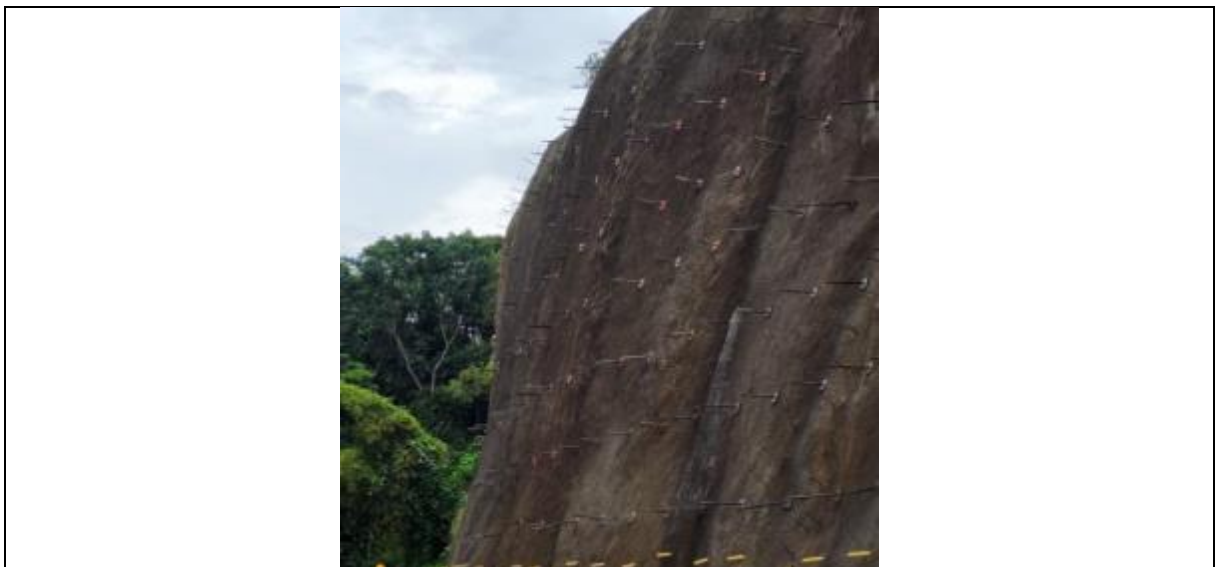
Posterior a la actividad de concreto lanzado se realiza el suministro e instalación de platinas sobre cada uno de los anclajes acotados dentro del lanzado.

Fotografía 20 - Suministro e instalación de Platina de 200mm X 200mm X 12mm con tres agujeros – Sector La Gloria

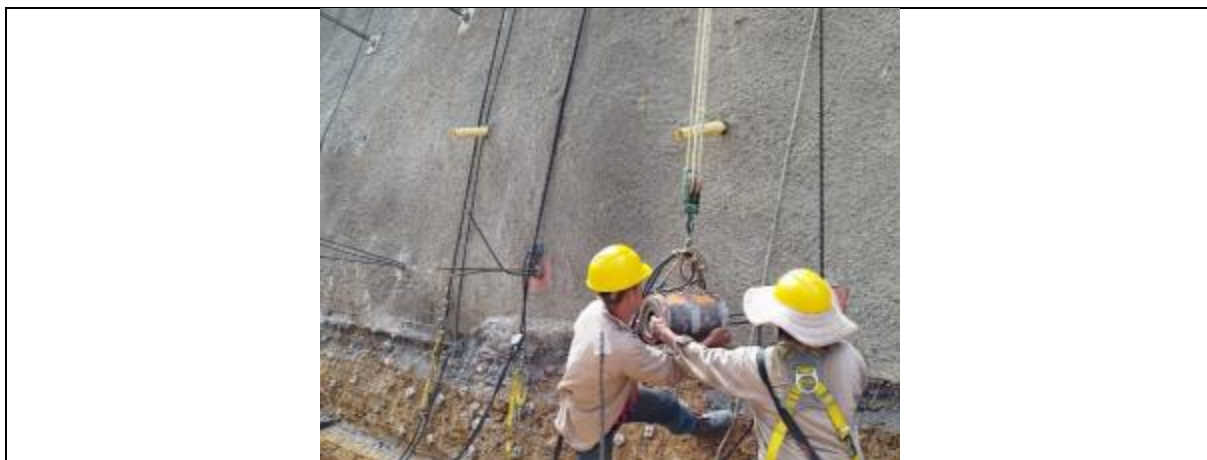
Posterior a la actividad de concreto lanzado se realiza el suministro e instalación de poporas sobre cada uno de los anclajes acotados dentro del lanzado para dar paso al tensionamiento de anclajes.

Fotografía 21 - Suministro e instalación de Popora de 3 agujeros conicos para cuña de 1/2" – Sector La Gloria

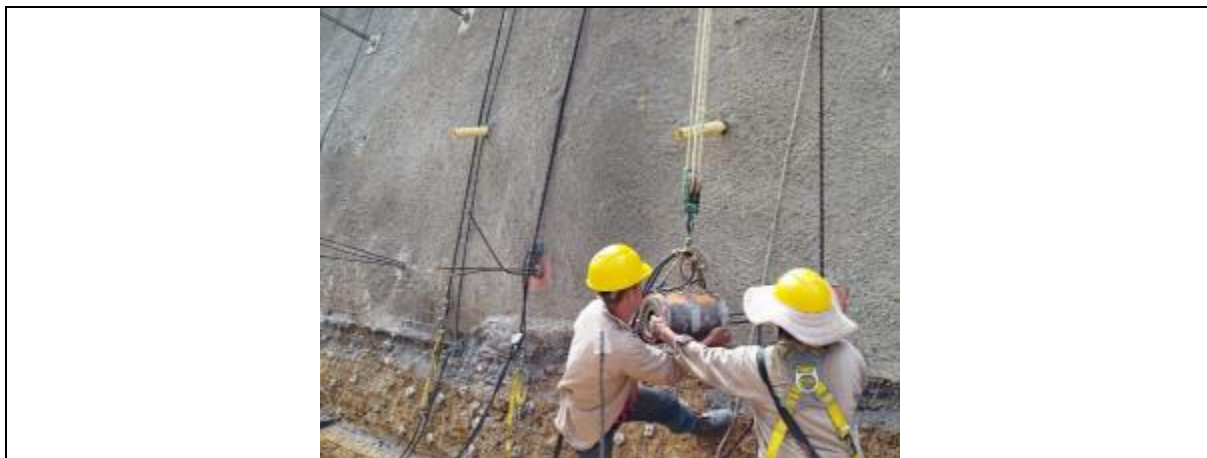
Posterior a la actividad de concreto lanzado se realiza el suministro e instalación de cuñas dentro de las poporas sobre cada uno de los torones que componen los anclajes dentro del lanzado para dar paso al tensionamiento de anclajes.

Fotografía 22 - Suministro e instalación Cuña de 1/2" – Sector La Gloria

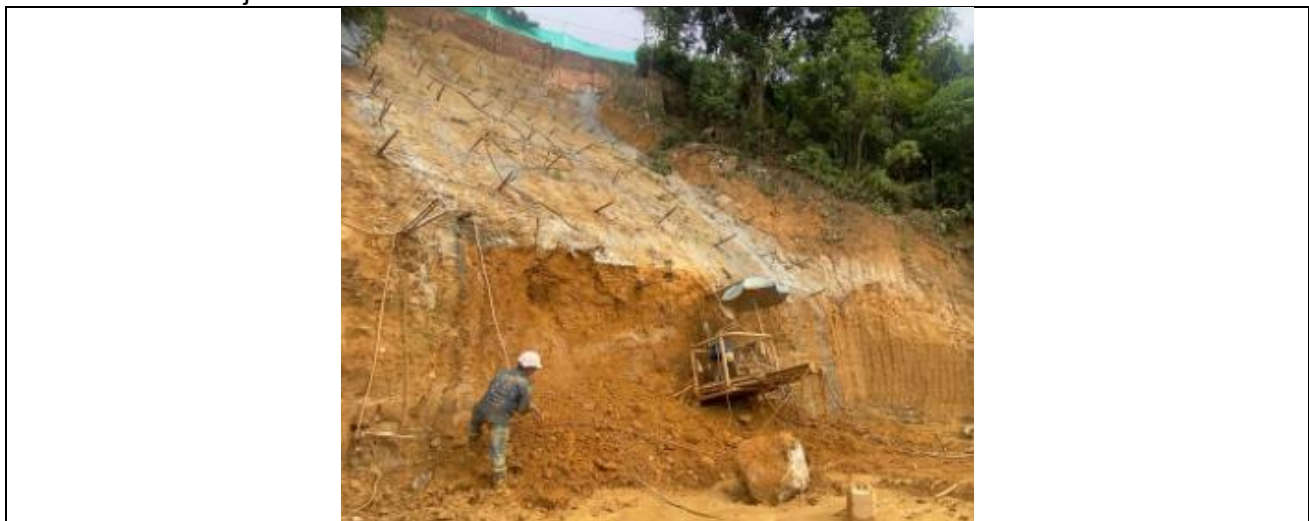
Se ejecutan perforaciones entre 0 y 15m para anclajes, lo cual corresponde a perforaciones para 29 unidades de anclajes.

*Fotografía 23 - Ejecución de perforaciones horizontales en taludes con pendientes mayores a 1:1 con equipo de perforación descolgado para anclajes de 0.00 a 15.00 m - Sector La Gloria*

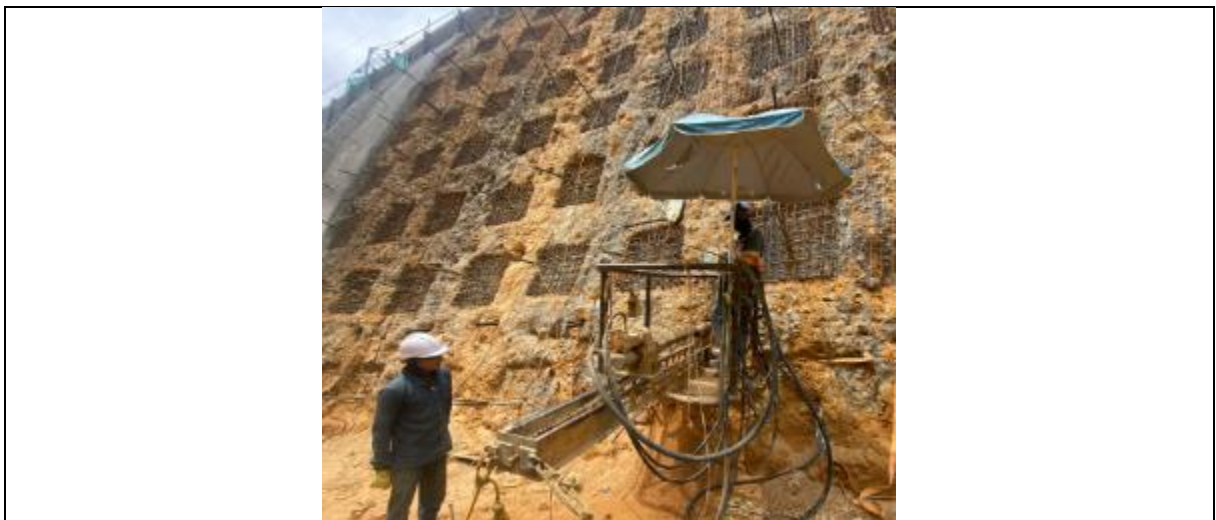
En encamisado se hace en la totalidad de las perforaciones para contrarrestar posibles derrumbes internos en el desarrollo de la actividad.

Fotografía 25 - Encamisado en perforaciones horizontales para anclajes y drenes de penetración horizontal - Sector La Gloria

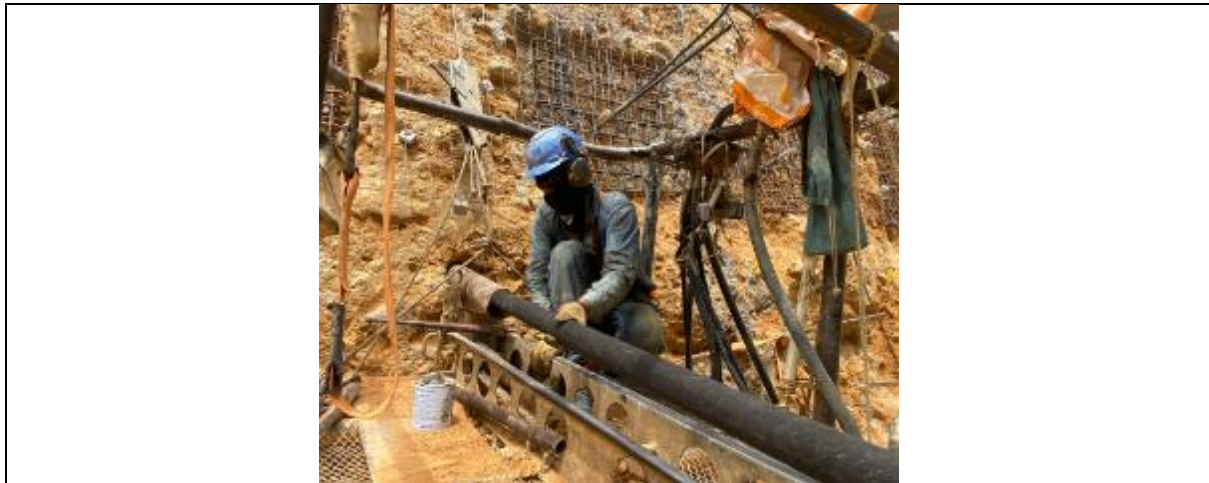
Perforación e instalación de drenes de penetración de 2", perforados a contra pendiente para garantizar la extracción del nivel freático que pueda estar presente en el talud.

Fotografía 26 - Drenes con tubería P.V.C. ranurada D=2" para drenes de penetración a 15 mts horizontal – Sector La Gloria

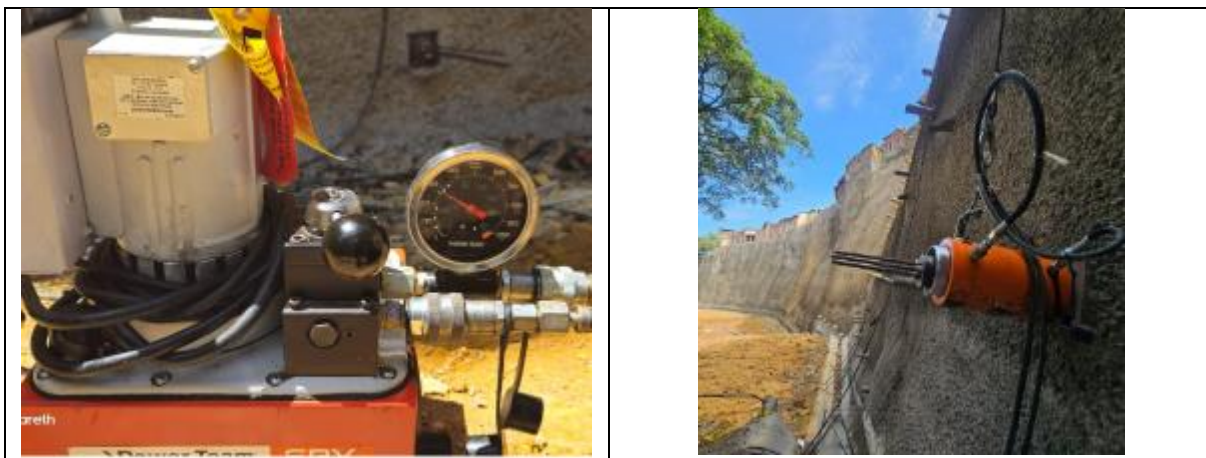
Se realiza actividad de tensionamiento teniendo en cuenta el protocolo de tensionamiento y prueba de carga. Se adjunta informe de la actividad en el Anexo No.8 con los formatos diligenciados de los anclajes que se están reportando como tensionados hasta el periodo en mención. En estos formularios, se diligencia las fechas de perforación, de armado e instalación de anclajes, llenado e inyección de lechada, y tensionamiento de los anclajes que se han sometido a la carga de diseño.

*Fotografía 31 - Tensionamiento de anclajes - Sector de Nazareth*

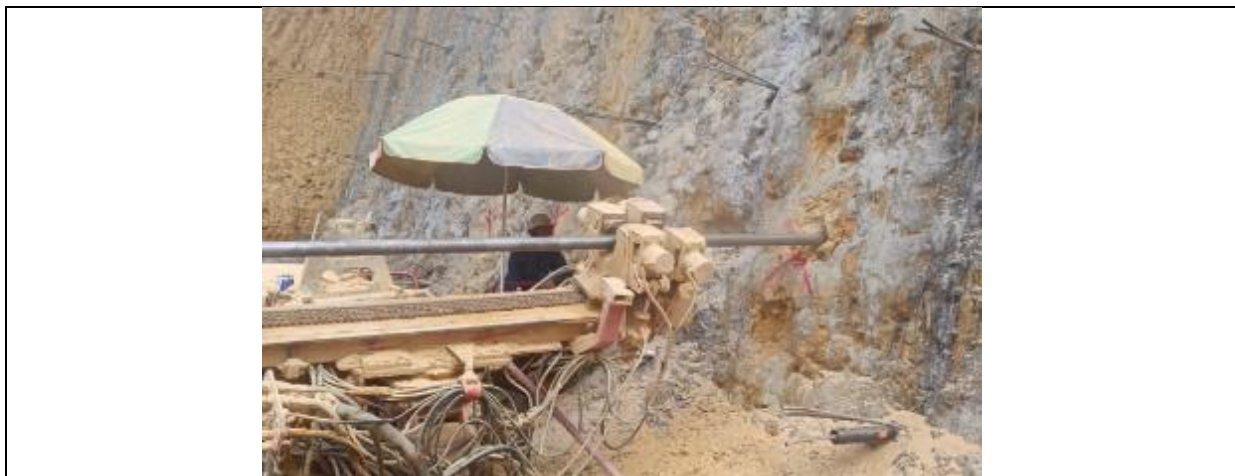
Se ejecutan perforaciones entre 0 y 15m para anclajes, lo cual corresponde a perforaciones para 87 unidades de anclajes.

*Fotografía 34 - Ejecución de perforaciones horizontales en taludes con pendientes mayores a 1:1 con equipo de perforación descolgado para anclajes de 0.00 a 15.00 – Sector Nazareth*

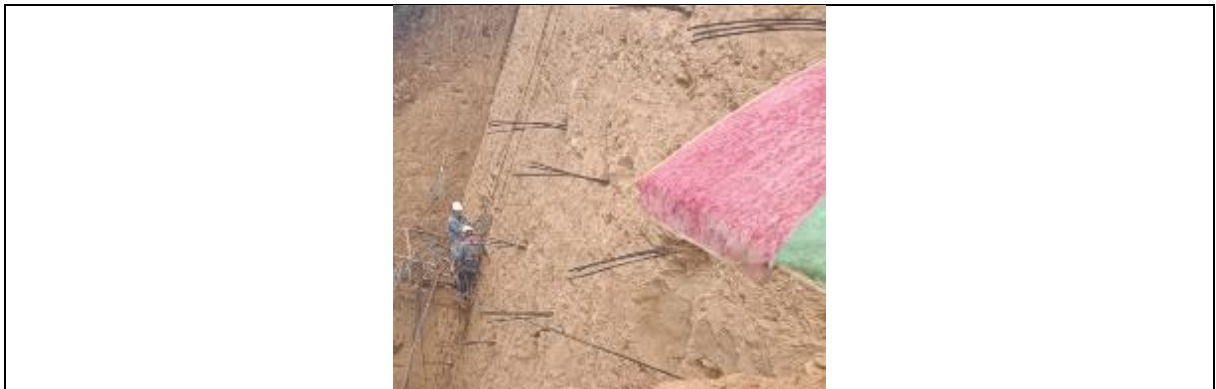
Se ejecutan perforaciones mayores a 15m para anclajes, lo cual corresponde a perforaciones para 87 unidades de anclajes.

Fotografía 35 - Ejecución de perforaciones horizontales en taludes con pendientes mayores a 1:1 con equipo de perforación descolgado para anclajes mayores a 15.00 m – Sector Nazareth

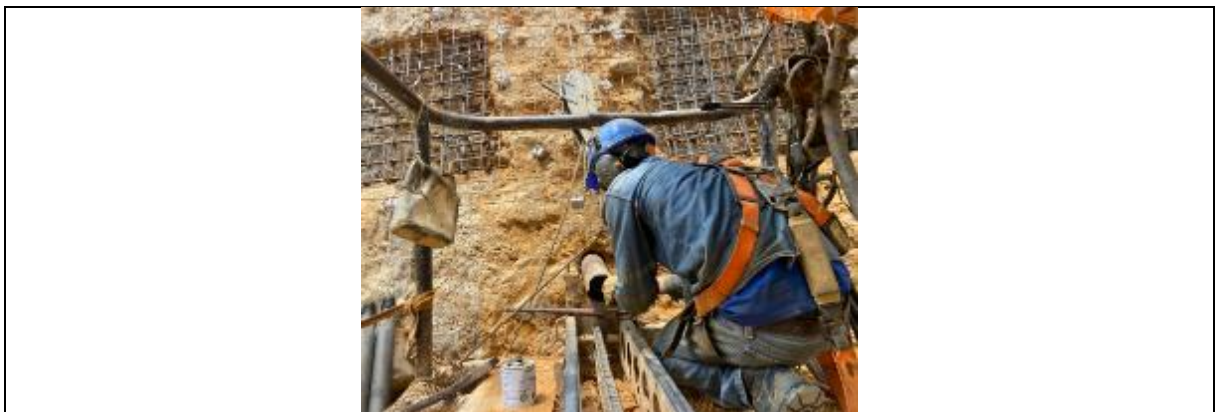
En encamisado se hace en la totalidad de las perforaciones para contrarrestar posibles derrumbes internos en el desarrollo de la actividad.

Fotografía 36 - Encamisado en perforaciones horizontales para anclajes y drenes de penetración horizontal – Sector Nazareth
