**INFORME SEMANAL**

Semana Número: 8 Del: 16 de octubre de 2023 Al: 22 de octubre de 2023  
Tiempo transcurrido desde la iniciación del contrato: 77 Días

ENTIDAD CONTRATANTE SUPERINTENDENCIA DE NOTARIADO Y REGISTRO SEDE ORIP - FACATATIVA SUPERVISOR JACQUELINE GUZMAN HERAZO

Contrato de Interventoría No 1708-2023 OBJETO: CONTRATACIÓN DE UNA PERSONA JURÍDICA O NATURAL, QUE REALICE LA INTERVENTORÍA TÉCNICA, ADMINISTRATIVA, FINANCIERA, LEGAL, AMBIENTAL,

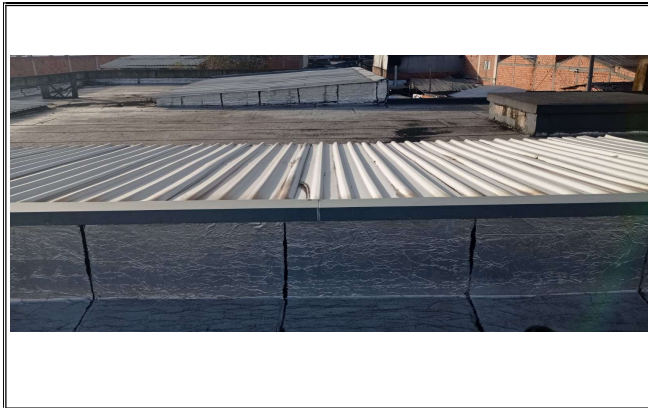
cubierta plastica deteriorada por la intemperie  
placa de entrepiso o cubierta, cubierta en manto asfáltico

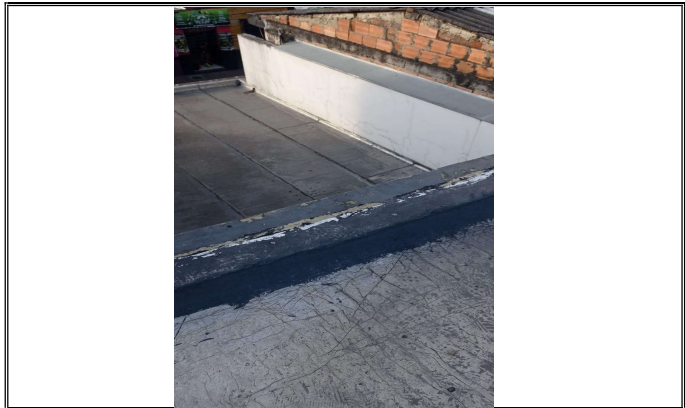
deterioro de manto asfáltico a causa de la intemperie

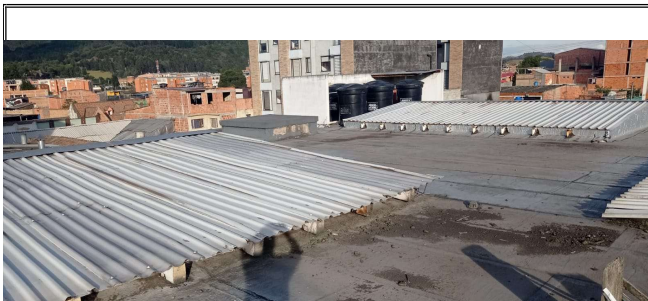
cubierta plastica deteriorada a causa de la intemperie  
manto asfaltico sinmantenimiento

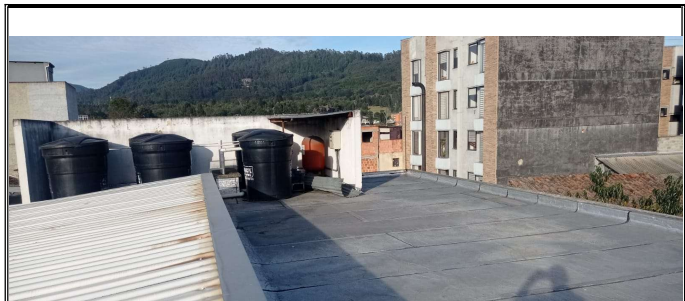
cubierta plastica con flanches en su parte alta de la pendiente, deterioro de tejas a causa de la intemperie

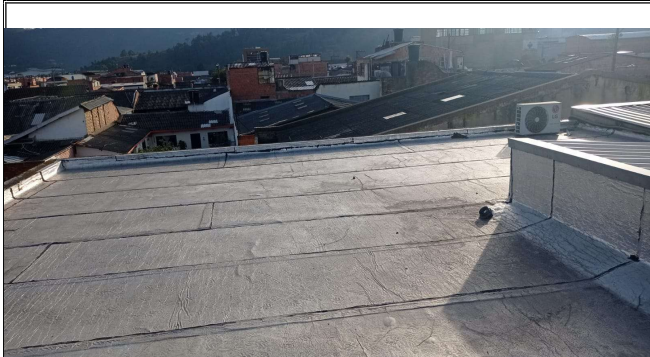
manto asfaltico deteriorado

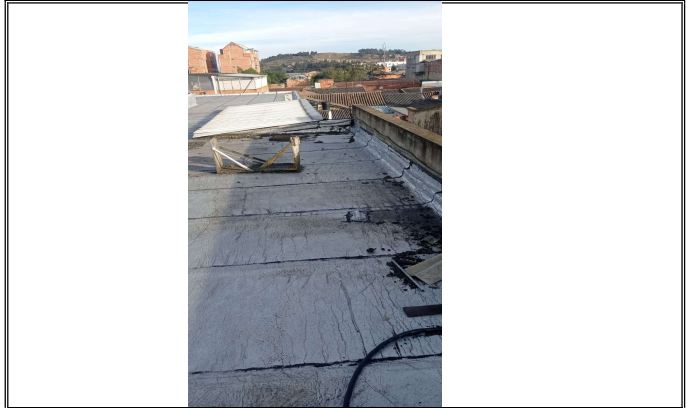
manto asfaltico deteriorado a causa de la intemperie
