| | <b>INFORME MENSUAL DE INTERVENTORÍA No. 4</b><br><b>MES DE OCTUBRE DE 2019</b><br>"CONTRATAR LA INTERVENTORIA ADMINISTRATIVA, TECNICA, FINANCIERA, CONTABLE, ECONOMICA, JURICA Y AMBIENTAL AL CONTRATO DE OBRA QUE TIENE POR OBJETO REALIZAR A PRECIOS UNITARIOS FIJOS SIN FORMULA DE REAJUSTE LAS DIFERENTES OBRAS E INTERVENCIONES ESPECIALIZADAS PARA LAS DIFERENTES SEDES DE LA SECRETARIA GENERAL DE LA ALCALDIA MAYOR DE BOGOTA" | 0 | | | |

## ANEXO No.1

**ACTAS DE VECINDAD**

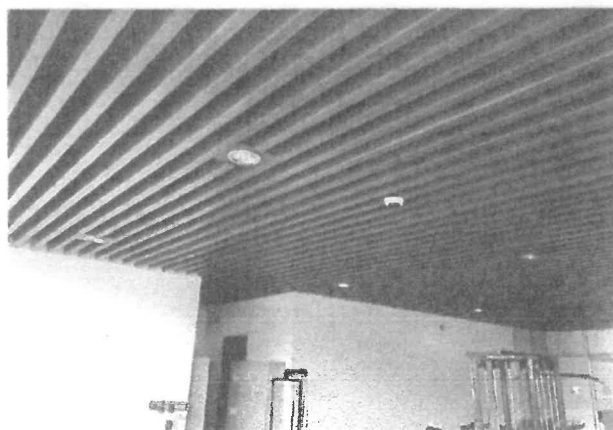
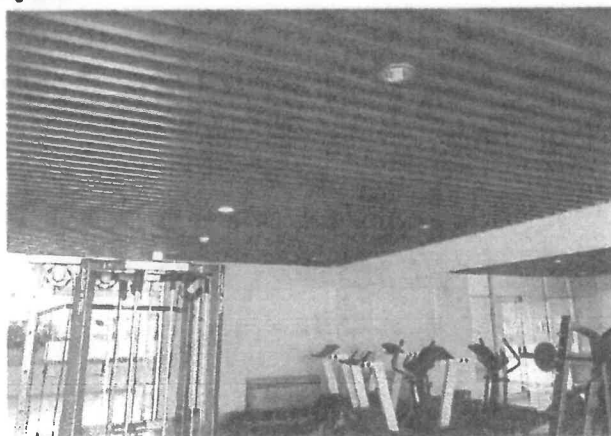
**DESCRIPCION GENERAL DEL ESTADO DEL INMUEBLE ANTES DE LA INTERVENCION PROYECTADA:** Fotografía 1 y 2, cielo raso en madera se encuentra rayado. Fotografía 3, 4, 5, 6, 7, 8, 9 y 10, piso en madera laminada se encuentra golpeado, quebrado y rayado. Fotografía 11, 12, 13, 14, 15, 16 y 17, maquinas de gimnasio en buen estado. Fotografía 18, muro en piedra presenta manchas de suciedad. Fotografía 19, concreto a la vista presenta manchas de suciedad. Fotografía 20, espejo quebrado. Fotografía 21, escritorio presenta manchas. Fotografía 22, puesta en vidrio en buen estado. Fotografía 23, fisuras en enchape del baños. Fotografía 24, muros entrada a baños presentan fisuras. Fotografía 25, cielo raso en drywall presenta manchas de humedad. Fotografía 26 y 27, casilleros presentan manchas de suciedad. Fotografía 28, puertas en madera en buen estado. Fotografía 29, muro presenta dilatacion. Fotografía 30, vidrios y meson de baños en buen estado.

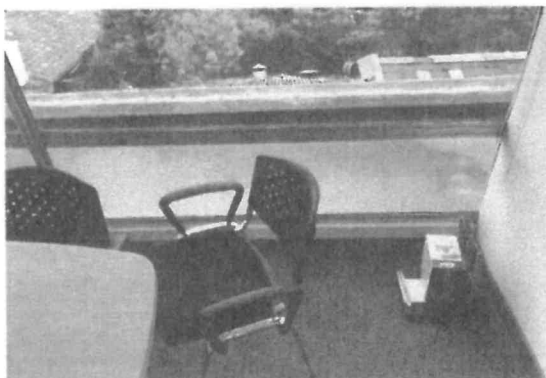
FOTOGRAFIA No 22

**DESCRIPCION GENERAL DEL ESTADO DEL INMUEBLE ANTES DE LA INTERVENCION PROYECTADA:** Fotografía 1, 2, 3, 4, 5, 6 y 7, los muros se encuentran con suciedad, manchas y agrietamientos. Fotografía 8 y 9, la alfombra se encuentra sucia, rasgada y levantada. Fotografía 10 y 11, las puertas en cristal se encuentran en buen estado. Fotografía 12, 13, 14 y 15, mobiliario de oficina se encuentra sucio, con manchas de tinta y rayados. Fotografía 16, 17, 18, 19, 20 y 21, la placa se encuentra con manchas de suciedad, fisuras y desprendimiento de pintura. Fotografía 16, 17, 18 y 19, las luminarias se encuentran mal puestas y algunas no funcionan. Fotografía 22, los vidrios se encuentran sucios.

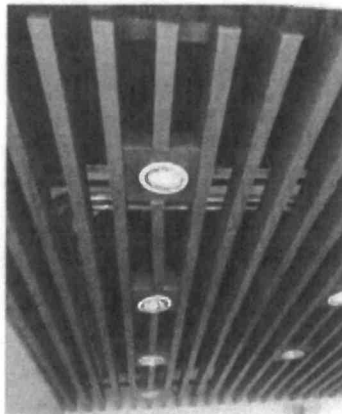
FOTOGRAFÍA No 17

DESCRIPCION GENERAL DEL ESTADO DEL INMUEBLE ANTES DE LA INTERVENCION PROYECTADA: Fotografía 1 y 2, muros presenta suciedad y manchas de manos. Fotografía 3, 4, 5, 6, 7, 8, 9, 10, 11 y 12, cielo raso modular presenta manchas de suciedad, manchas de pintura, mal ajustado y desnivelado. Fotografía 13, espejo baño damas se encuentra fracturado en la parte superior. Fotografía 14, cielo raso en Drywall presenta manchas de suciedad. Fotografía 15, mobiliario presenta manchas de suciedad y rayones. Fotografía 16 y 17, cielo raso en madera se encuentra rayado por sectores.

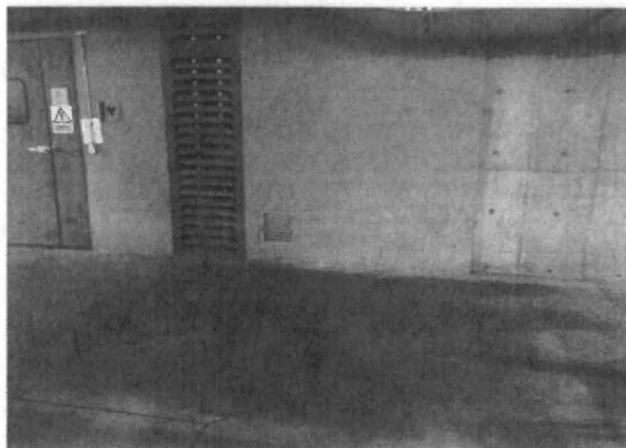
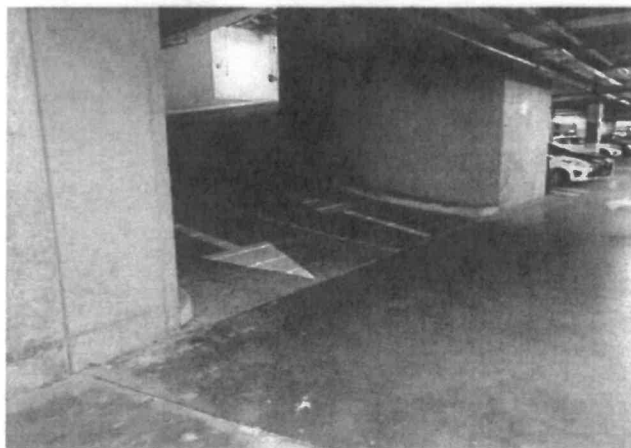
**DESCRIPCION GENERAL DEL ESTADO DEL INMUEBLE ANTES DE LA INTERVENCION PROYECTADA:** Fotografia 1, 2 y 3, muros en concreto a la vista presentan manchas de suciedad. Fotografia 4, 5, 6 y 7, señalizacion y demarcacion presentan desgaste normal. Fotografia 8, 9, 10 y 11, el piso presenta manchas de suciedad y fisuras. Fotografia 12 y 13, sistema de ventilacion se encuentran sucias. Fotografia 14, muros presentan manchas de suciedad y levantamiento de pintura.
