PROYECTO: "CONTRATAR LA INTERVENTORIA ADMINISTRATIVA, TÉCNICA, FINANCIERA, CONTABLE, ECONÓMICA, JURÍDICA Y AMBIENTAL AL CONTRATO DE OBRA QUE TIENE POR OBJETO: "REALIZAR A PRECIOS UNITARIOS FIJOS SIN FORMULA DE REAJUSTE LAS DIFERENTES OBRAS E INTERVENCIONES ESPECIALIZADAS PARA LAS DIFERENTES SEDES DE LA SECRETARÍA GENERAL DE LA ALCALDÍA MAYOR DE BOGOTÁ D.C".

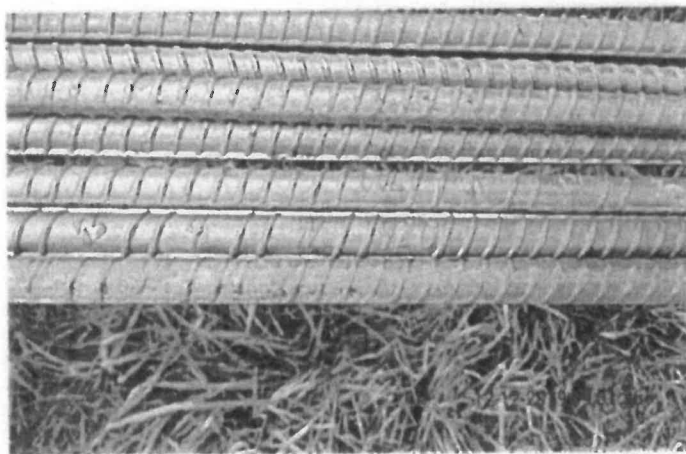
**Foto No. 1:** La interventoría ARQUITECTURA URBANA LTDA revisa y verifica que el acero de refuerzo ingresado cumpla con los certificados de calidad entregados a la Interventoría

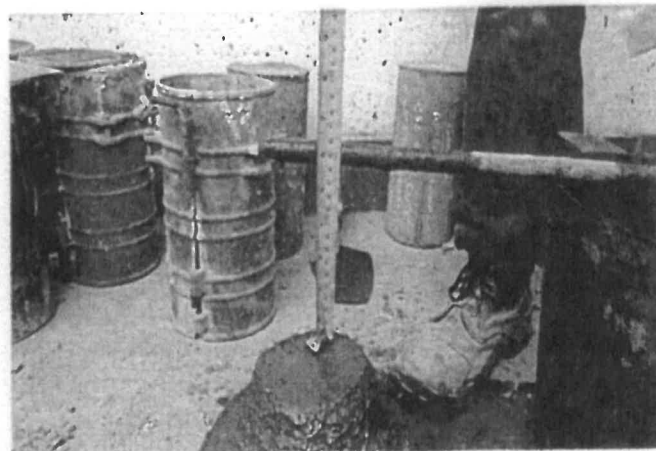
**Foto No. 2:** La interventoría ARQUITECTURA URBANA LTDA realiza el ensayo de asentamiento con el cono de slump al concreto dosificado y elaborado en obra lo cual dio un asentamiento del 6" lo cual está dentro de los parámetros establecidos por el diseño de mezcla entregado por el contratista.

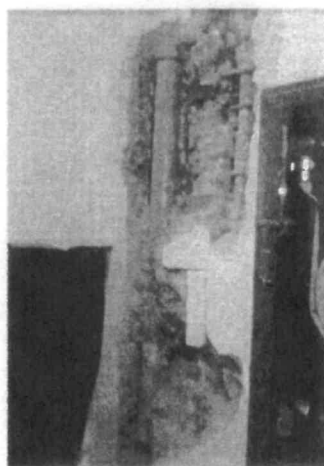
- Estas consideraciones se indican como soporte técnico, a las decisiones tomadas en el recorrido de obra del viernes 13 de diciembre de 2019
1. El proyecto tiene en componente patrimonial que limita las excavaciones, construcciones de tubería a la vista, y roturas de algunas placas, techos y muros por lo cual el reemplazo de la tubería de HG actualmente instalada se complica y limita las soluciones.
  2. La Tubería Existente (HG) no presenta deterioro, ni corrosión tal como se muestra a continuación:

Lo anterior, debido en gran parte a que la red es de tipo "SECA". Sin embargo una vez se llene de agua, en la nueva configuración, tampoco tendrá continua exposición a la oxidación ya que no se deberá usar sino en caso de un evento de incendio.

- Los tramos donde se encontraron varillas de refuerzo en contacto con la tubería que abastece el sistema deben aislarse para evitar el par galvánico y por tanto el inicio de corrosión.
- A futuro se recomienda que se proyecte el reemplazo total de la tubería que no cumple con los lineamientos normativos de las normas NFPA tanto empotrada en muros (HG) como enterrados (PVCP), teniendo en cuenta trazados alternativos para minimizar el impacto en el bien patrimonial.

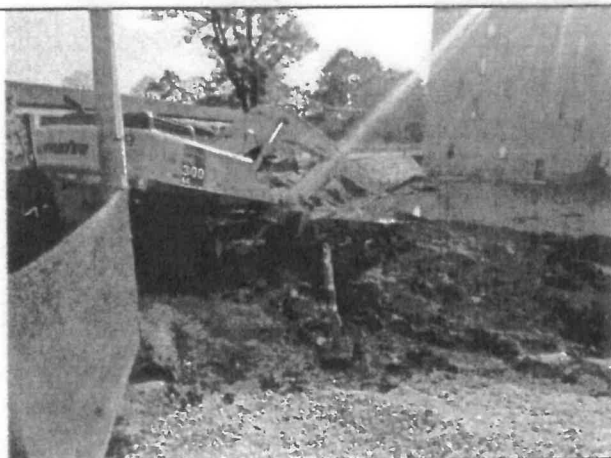
Foto No. 15: Se revisa y verifica las condiciones de entibado de la excavación del costado sur occidental, sede CENTRO MEMORIA PAZ Y RECONCILIACIÓN

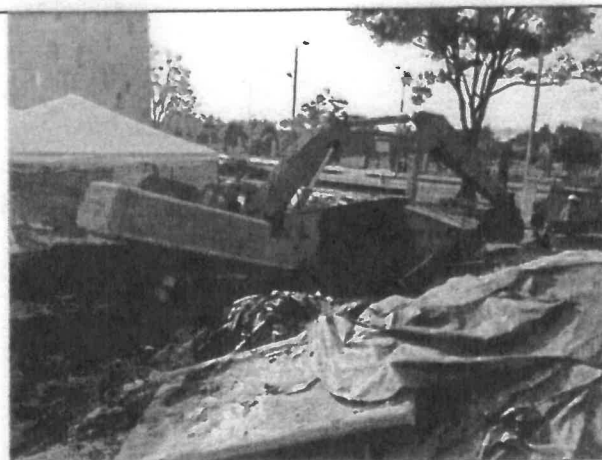
Foto No. 16: Se revisa y verifica los accesos en malas condiciones en el área de trabajo. de la excavación costado occidental y se le informa a la profesional (SST) TANIA ERIKA ROMERO LEAL para que tome los respectivos correctivos Sede CENTRO MEMORIA PAZ Y RECONCILIACIÓN

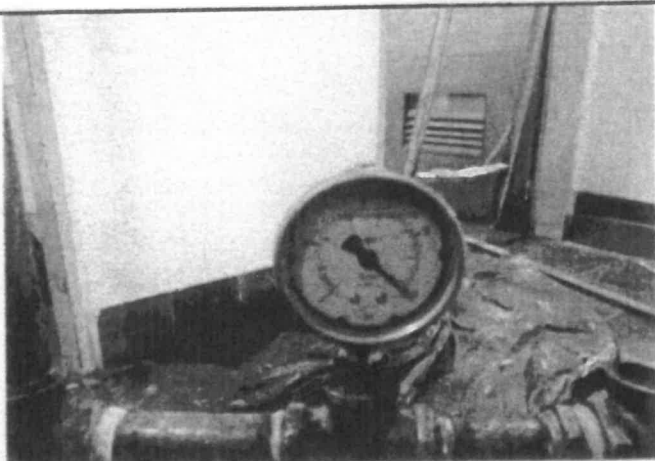
**Foto No. 21:** Se revisa y verifica la toma de la prueba de presión de la red contra incendio sede MANZANA LIEVANO

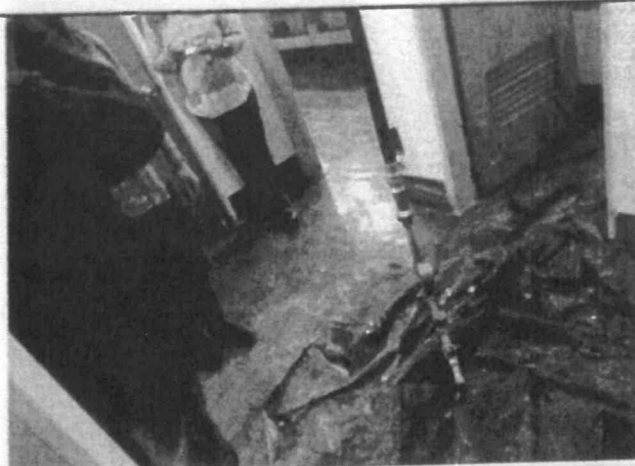
**Foto No. 22:** Se revisa y verifica que la prueba cumpla con la norma y sea entregada a satisfacción a la interventoría, supervisión del contrato por parte del contratista CONSORCIO PRUNI SEDES 04 en SECRETARIA DE GOBIERNO, sede MANZANA LIEVANO

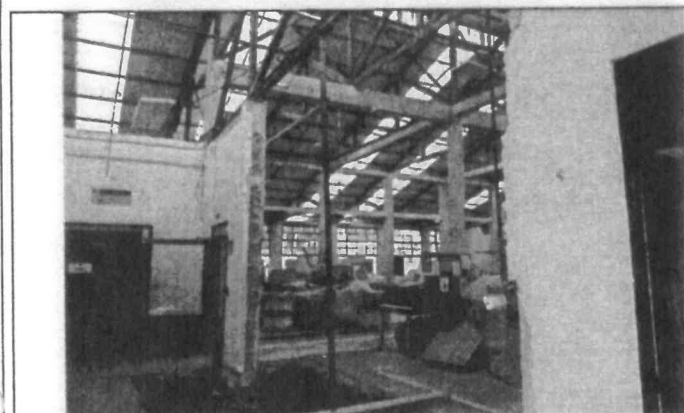
**Foto No. 37:** Se revisa y verifica las condiciones de seguridad de la cercha en el áreas de producción, la cual se requiere mejorar la repartición de carga con más paraleles, se le informa al contratista CONSORCIO PRUNI SEDES 04

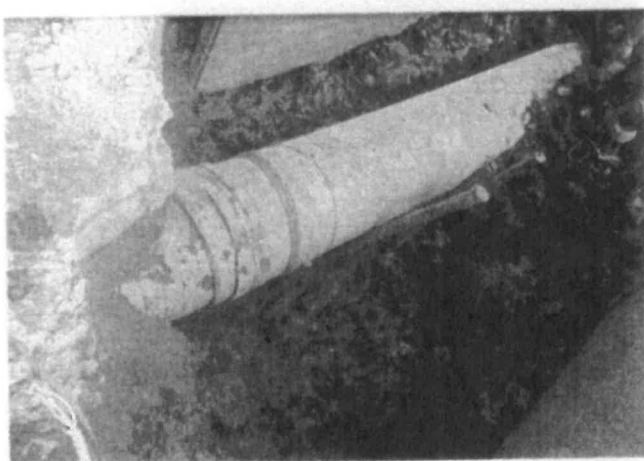
- Se presenta rotura de unión de tubería de 45" novaloc propiedad de la EMPRESA DE ACUEDUCTO Y ALCANTARILLADO DE BOGOTÁ - EAAB la cual se encontró paralela a la excavación en el módulo tres (3) a una profundidad aproximada de tres (3) ML, cabe decir que la interventoría ARQUITECTURA URBANA LTDA solicito mediante el libro de obra, la protección de esta tubería desde el 02 de diciembre de 2019.

- La Interventoría ARQUITECTURA URBANA LTDA solicita al contratista CONSORCIO PRUNI SEDES 04 proteger la tubería de 36" novaloc existente propiedad de la EMPRESA DE ACUEDUCTO Y ALCANTARILLADO DE BOGOTÁ - EAAB, la cual se fracturo en una de sus uniones en el proceso de excavación mecánica y entibado para la construcción de filtro perimetral al auditorio en el módulo tres (3), cabe decir que dicha protección se ha solicitado en el libro de obra desde el 02 de diciembre de 2019 sin tomar acciones por parte del contratista.

**FOTO No 43:** La interventoría ARQUITECTURA URBANA LTDA identifica e informa de rotura de unión de tubería de 36" novaloc existente, la protección para esta tubería se ha venido solicitando por la interventoría ARQUITECTURA URBANA LTDA al contratista CONSORCIO PRUNI SEDES 04 desde el 02 de diciembre de 2019 mediante libro de obra.
