| | <b>PROCESO MISIONAL GESTIÓN AMBIENTAL, SOCIAL, PREDIAL Y DE SOSTENIBILIDAD DE PROYECTOS</b><br><b>MANUAL DE INTERVENTORÍA OBRA PÚBLICA</b><br><b>ACTA DE VECINDAD</b> | | CÓDIGO | MASPS-MN-IN-3-FR-4 | | |
| <b>OBJETO DEL PROYECTO</b> | | "MEJORAMIENTO Y REHABILITACION DE LA VIA MONQUIRA – TOGUI, MUROS DE CONTENCIÓN, DEPARTAMENTO DE BOYACA." CONTRATO DE OBRA PÚBLICA No. 3269 de 2023 | | FECHA<br>22 DE SEPTIEMBRE DE 2023<br>(Día / Mes / Año) | | |
| Contrato de Obra No. 3269 DE 2023 | | Contrato de Interventoría No. 3230 DE 2023 | | Acta de Vecindad de Inicio: X Seguimiento | | |

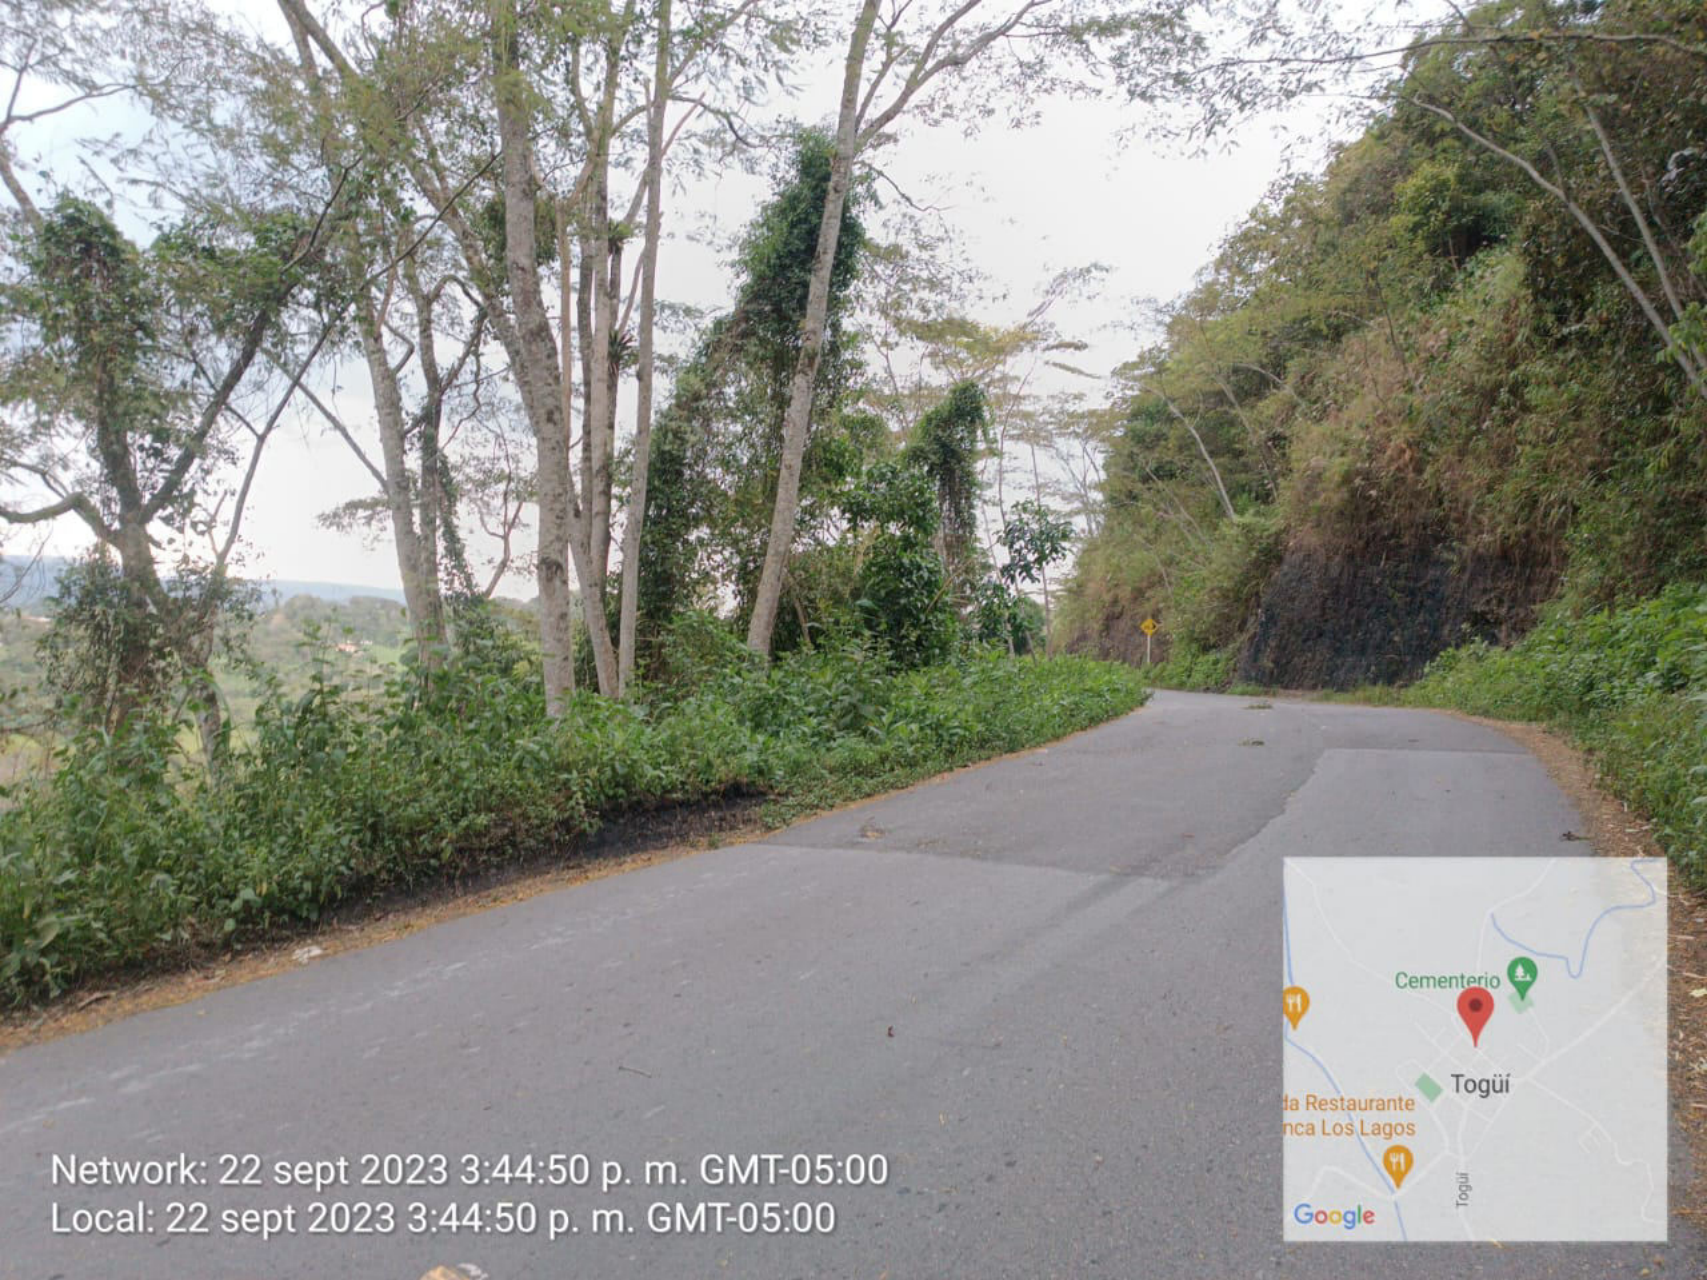
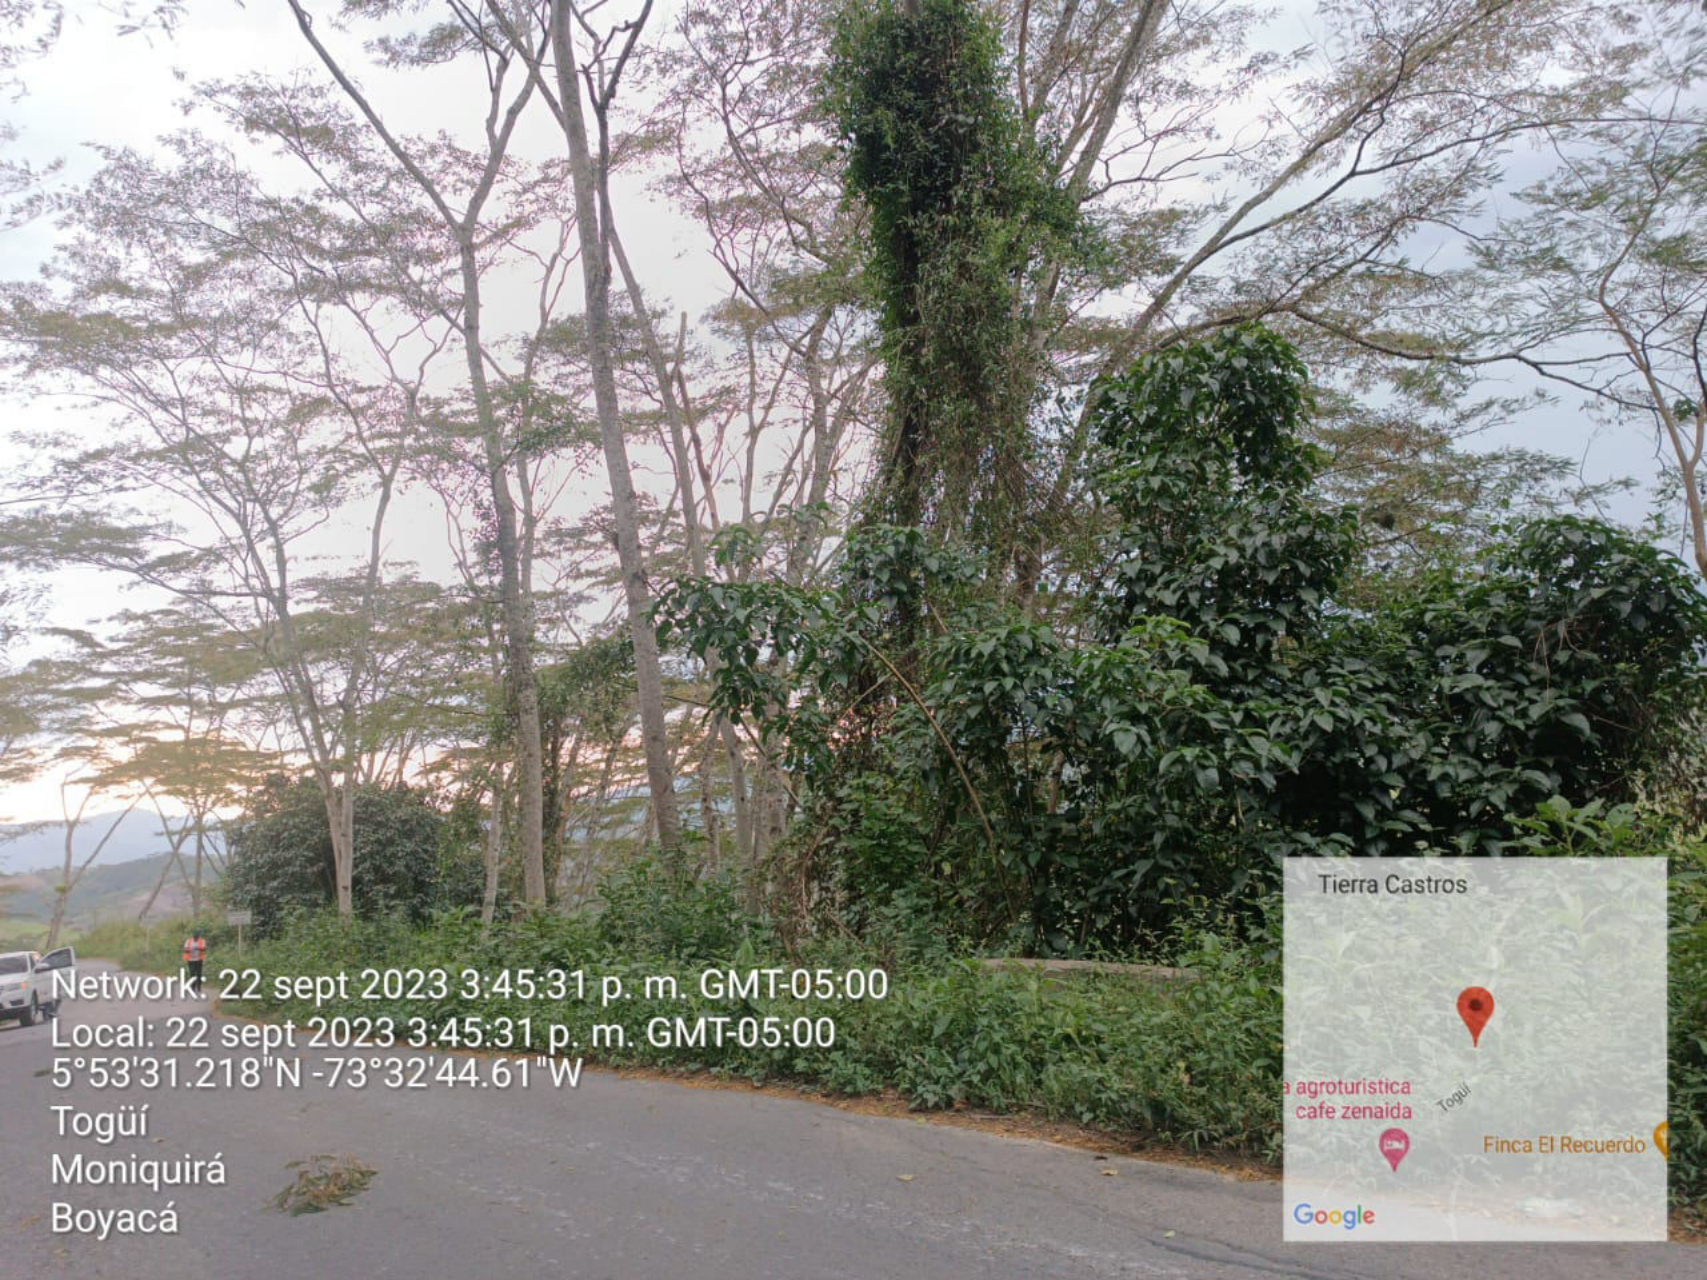
| DESCRIPCIÓN DE LAS AVERÍAS:<br>PUNTO 3: hundimiento de vía, no se observa andén existente así mismo no se evidencia cercas ni cultivos cercanos a la vía. Se evidencia vegetación natural de la zona (caña común, iris alberti regel, poly goneceae, caminadora, asteraceae), el estado actual del pavimento es de piel de cocodrilo. Se observa entrada peatonal con maleza sin poder ingresar, así mismo se observa alcantarilla en regular estado. | | | | | | | | |

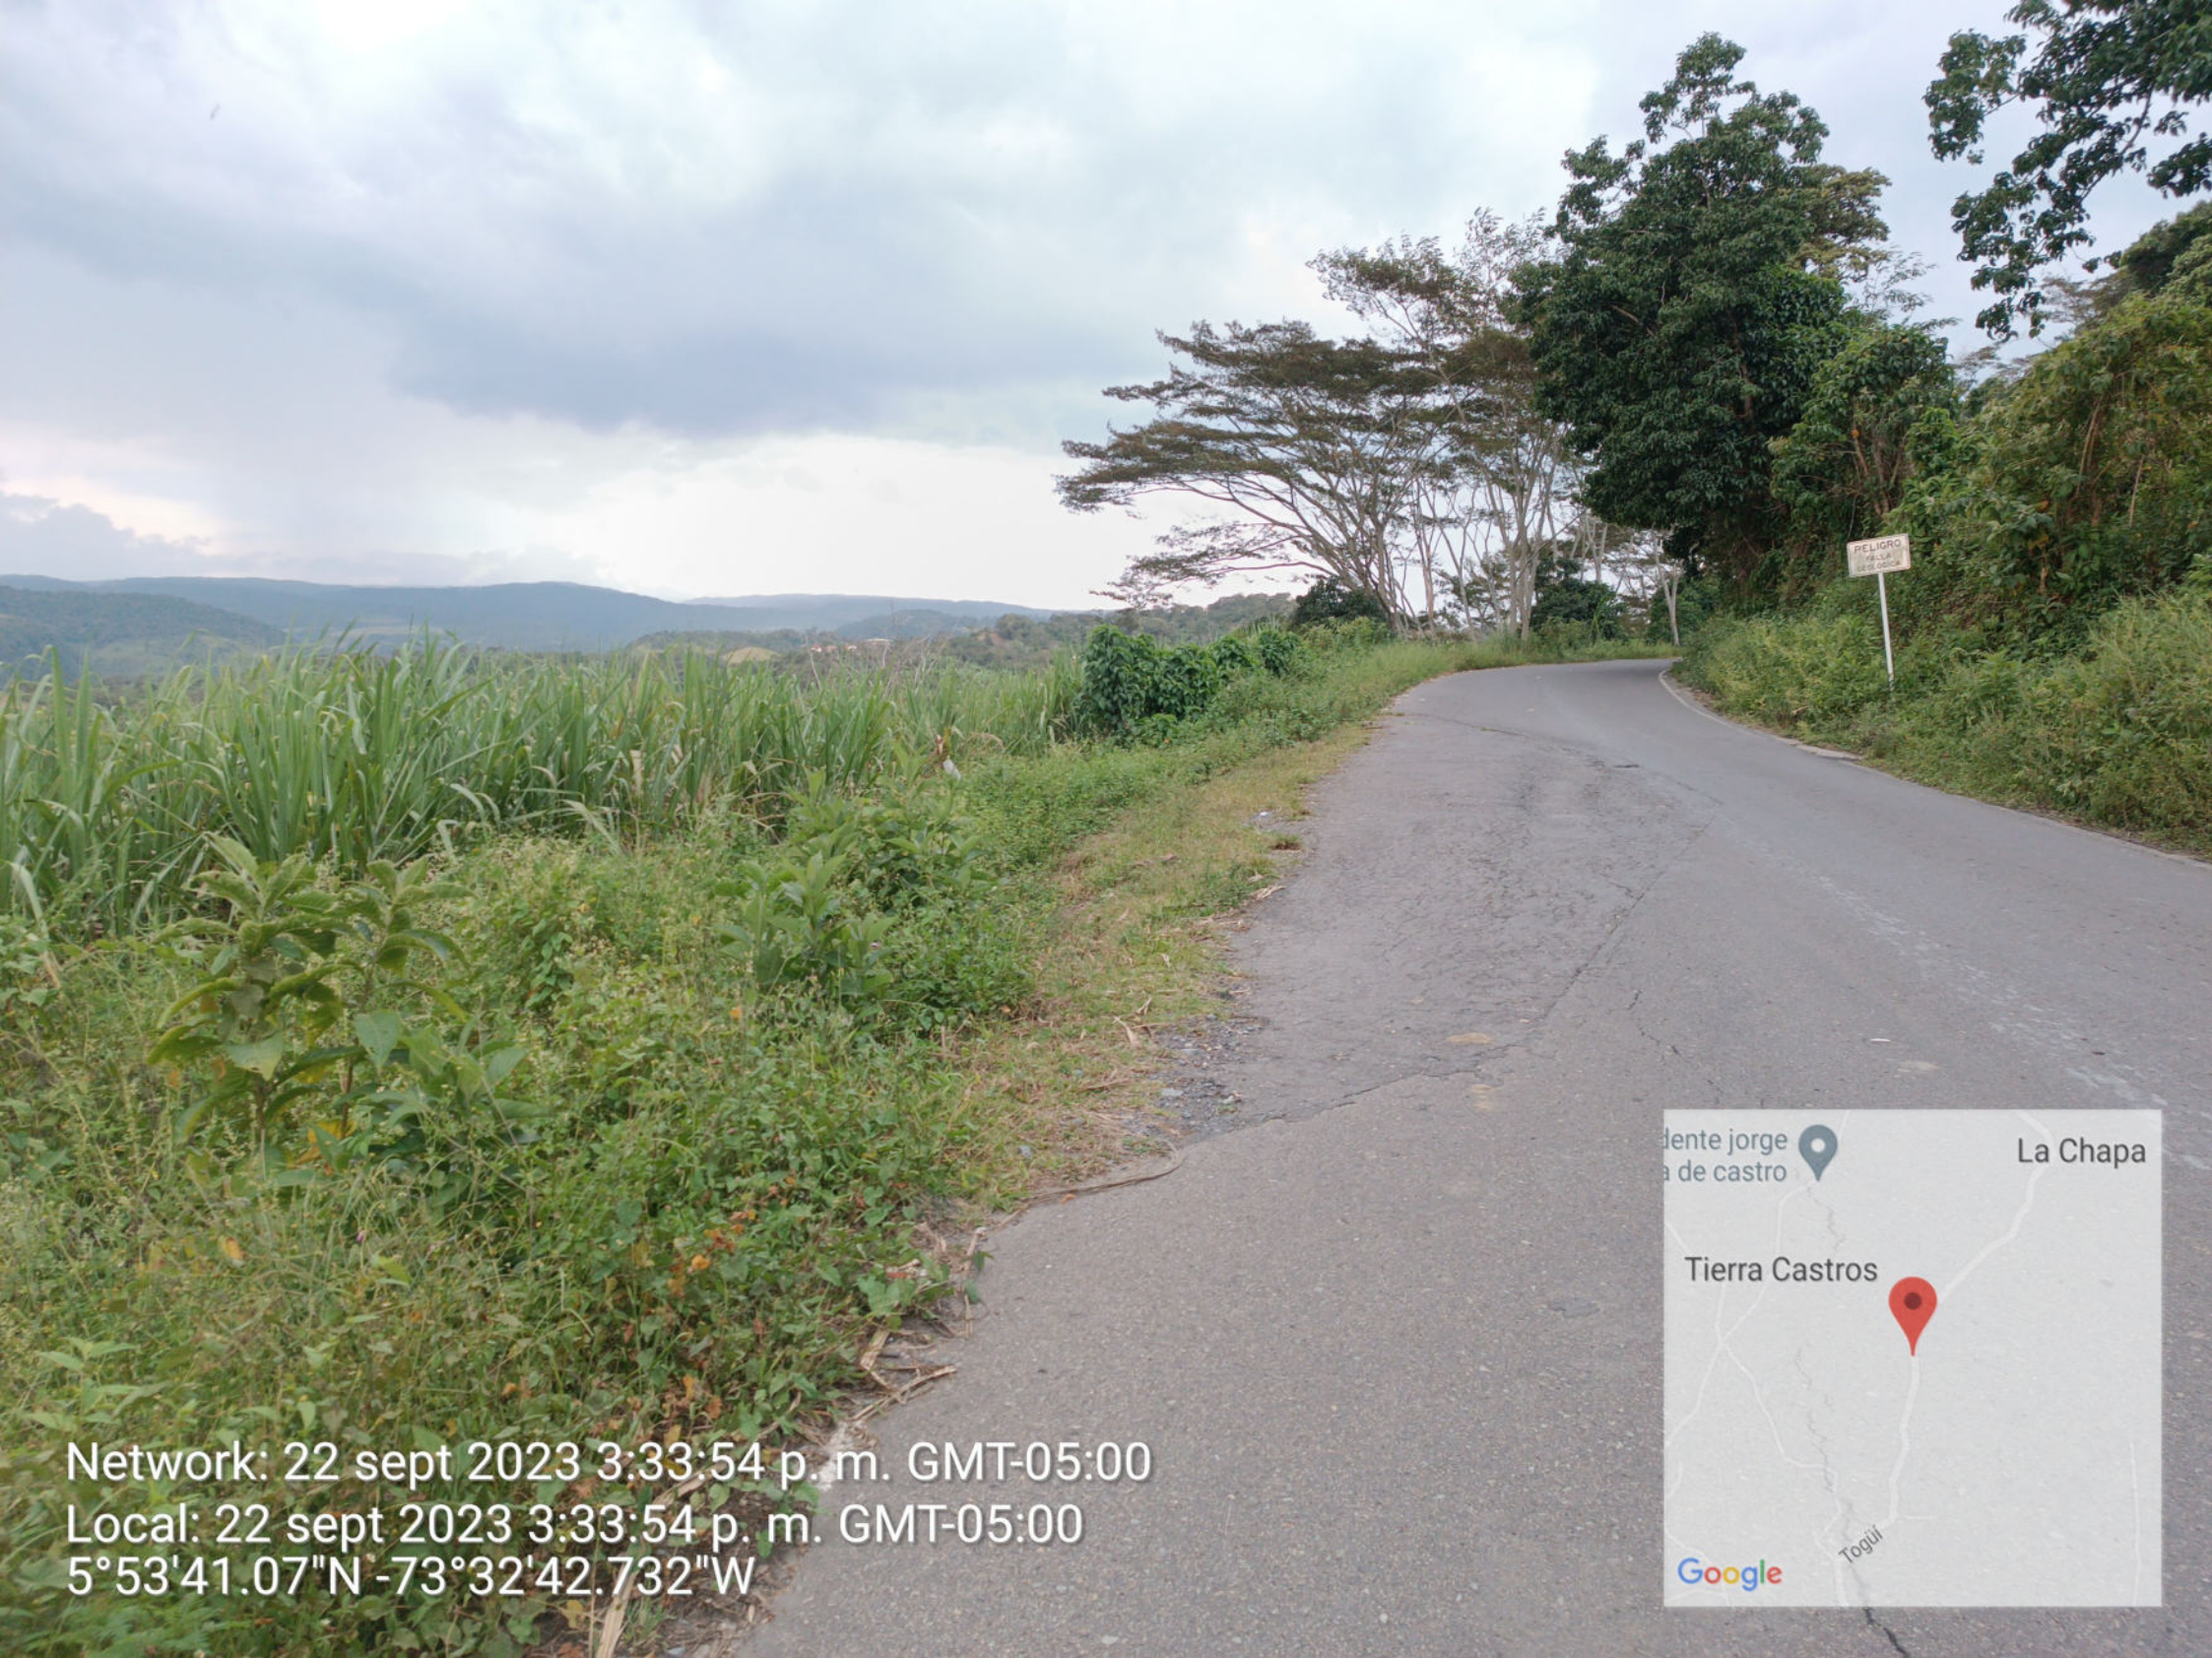
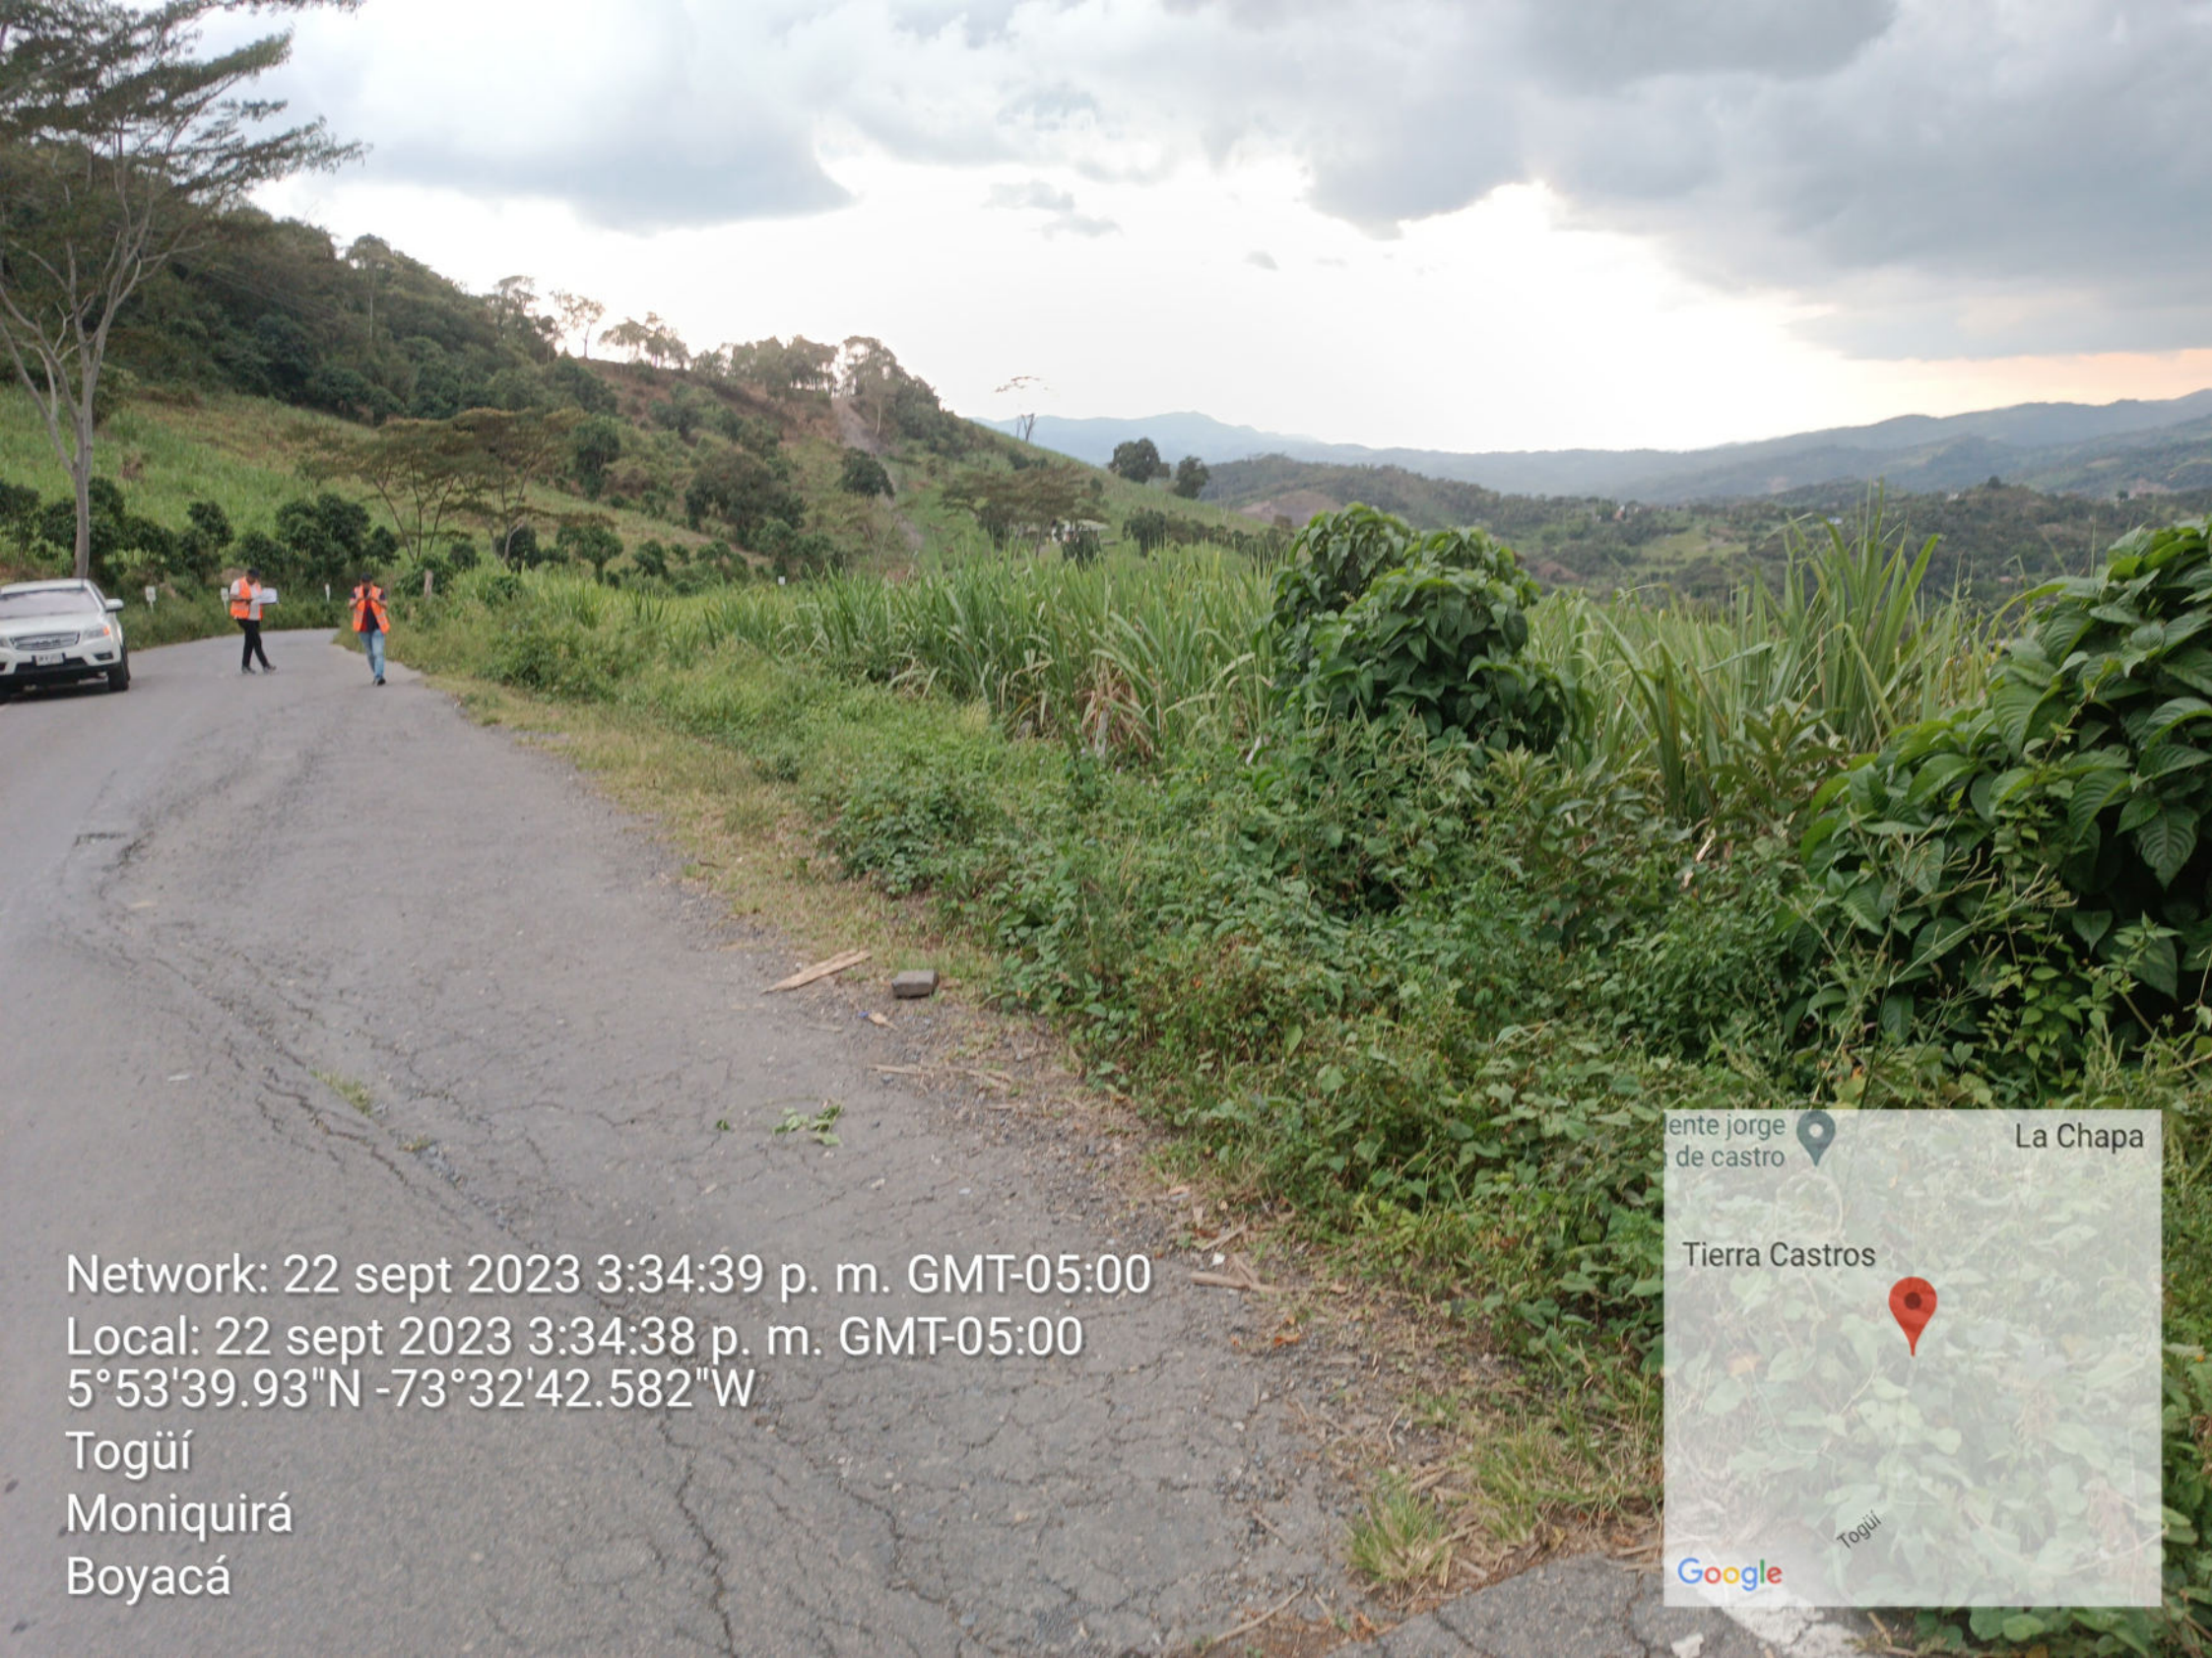
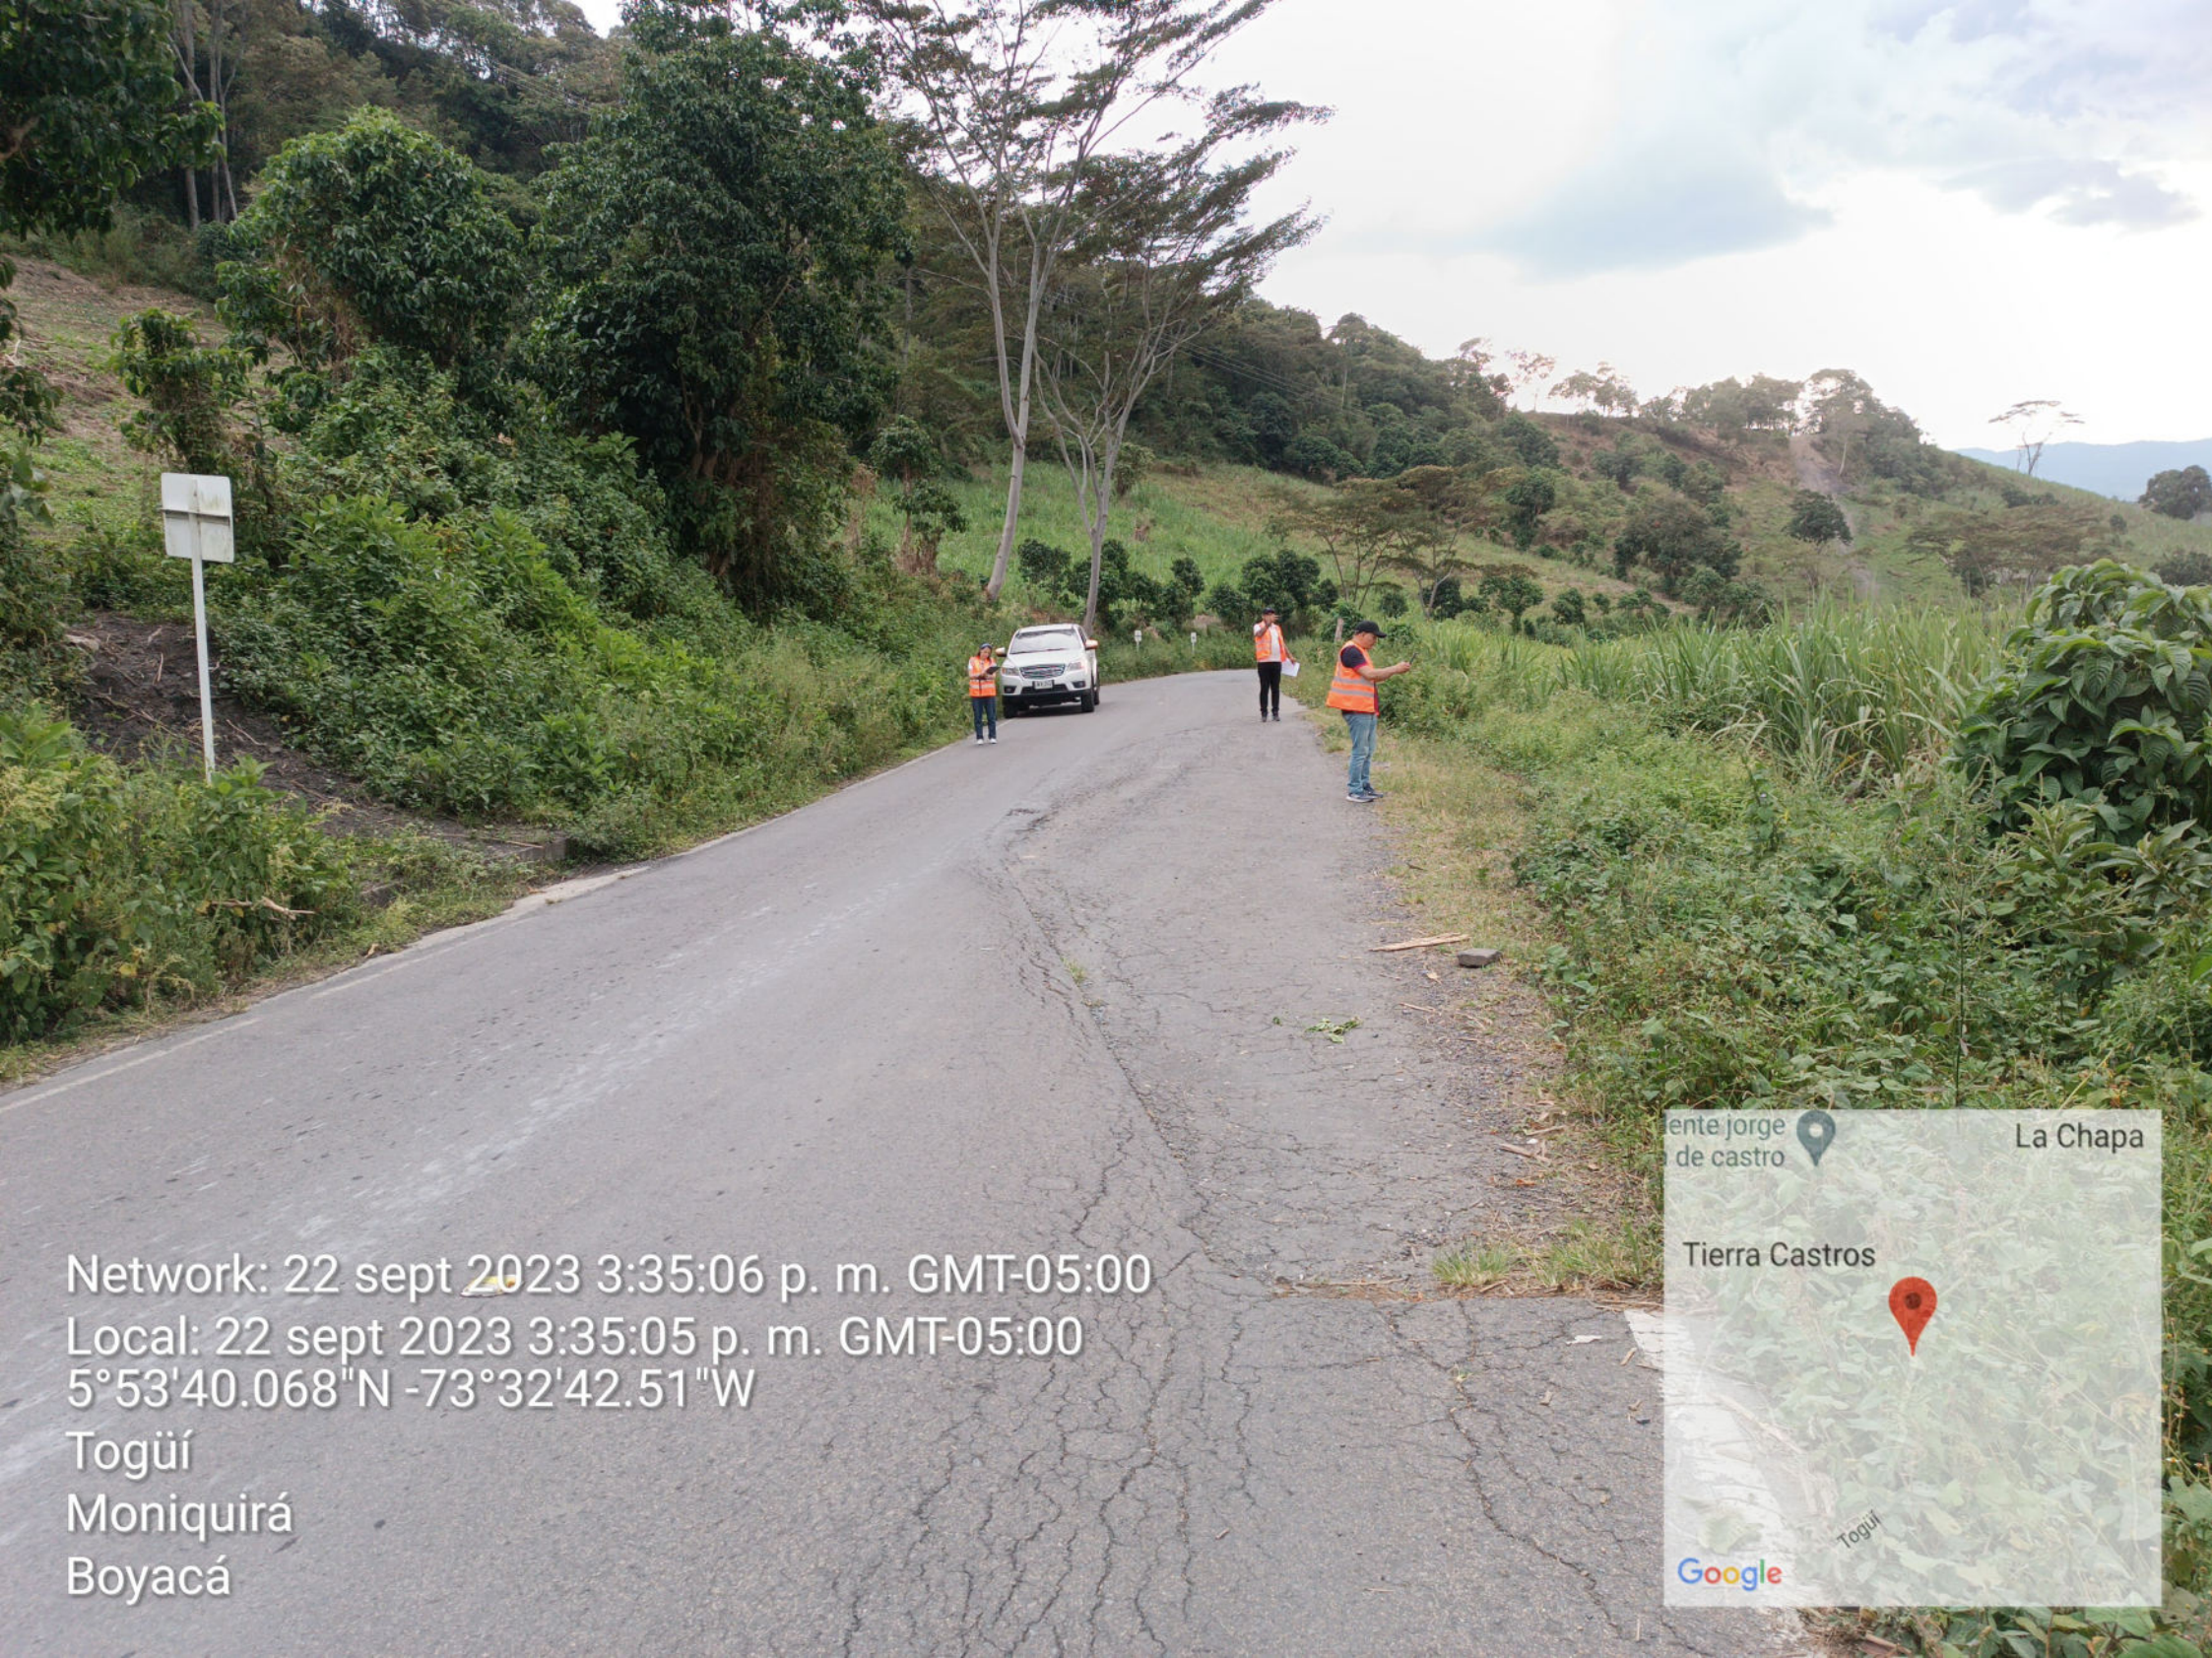
| <b>DESCRIPCIÓN DE LAS AVERÍAS:</b><br>PUNTO 6 : hundimiento de vía, pavimento con fisuras y con presencia de piel cocodrilo, se evidencia cerca a la vía cultivos de caña de azúcar , se observa especies arbóreas nativas de la zona (caña común, iris alberti regel, poly goneceae, caminadora, asteraceae) Se encuentra una (1) señalización de peligro falla geológica. Se observa vivienda cercana la cual se encuentra a unos 50 mt de la vía, sin poder ingresar, esta infromación se encuentra en el punto 7 ya que esta más cercana a este punto. Así mismo se encuentra poste de energía en buen estado. | | | | | | | |
