| | <b>PROCESO MISIONAL GESTIÓN AMBIENTAL, SOCIAL, PREDIAL Y DE SOSTENIBILIDAD DE PROYECTOS</b><br><b>MANUAL DE INTERVENTORÍA OBRA PÚBLICA</b><br><b>ACTA DE VECINDAD</b> | | CÓDIGO | MASPS-MN-IN-3-FR-4 | | |
| <b>OBJETO DEL PROYECTO</b> | | "MEJORAMIENTO Y REHABILITACION DE LA VIA MONQUIRA – TOGUI, MUROS DE CONTENCIÓN, DEPARTAMENTO DE BOYACA." CONTRATO DE OBRA PÚBLICA No. 3269 de 2023 | | FECHA<br>22 DE SEPTIEMBRE DE 2023<br>(Día / Mes / Año) | | |
| Contrato de Obra No. 3269 DE 2023 | | Contrato de Interventoría No. 3230 DE 2023 | | Acta de Vecindad de Inicio: X Seguimiento | | |

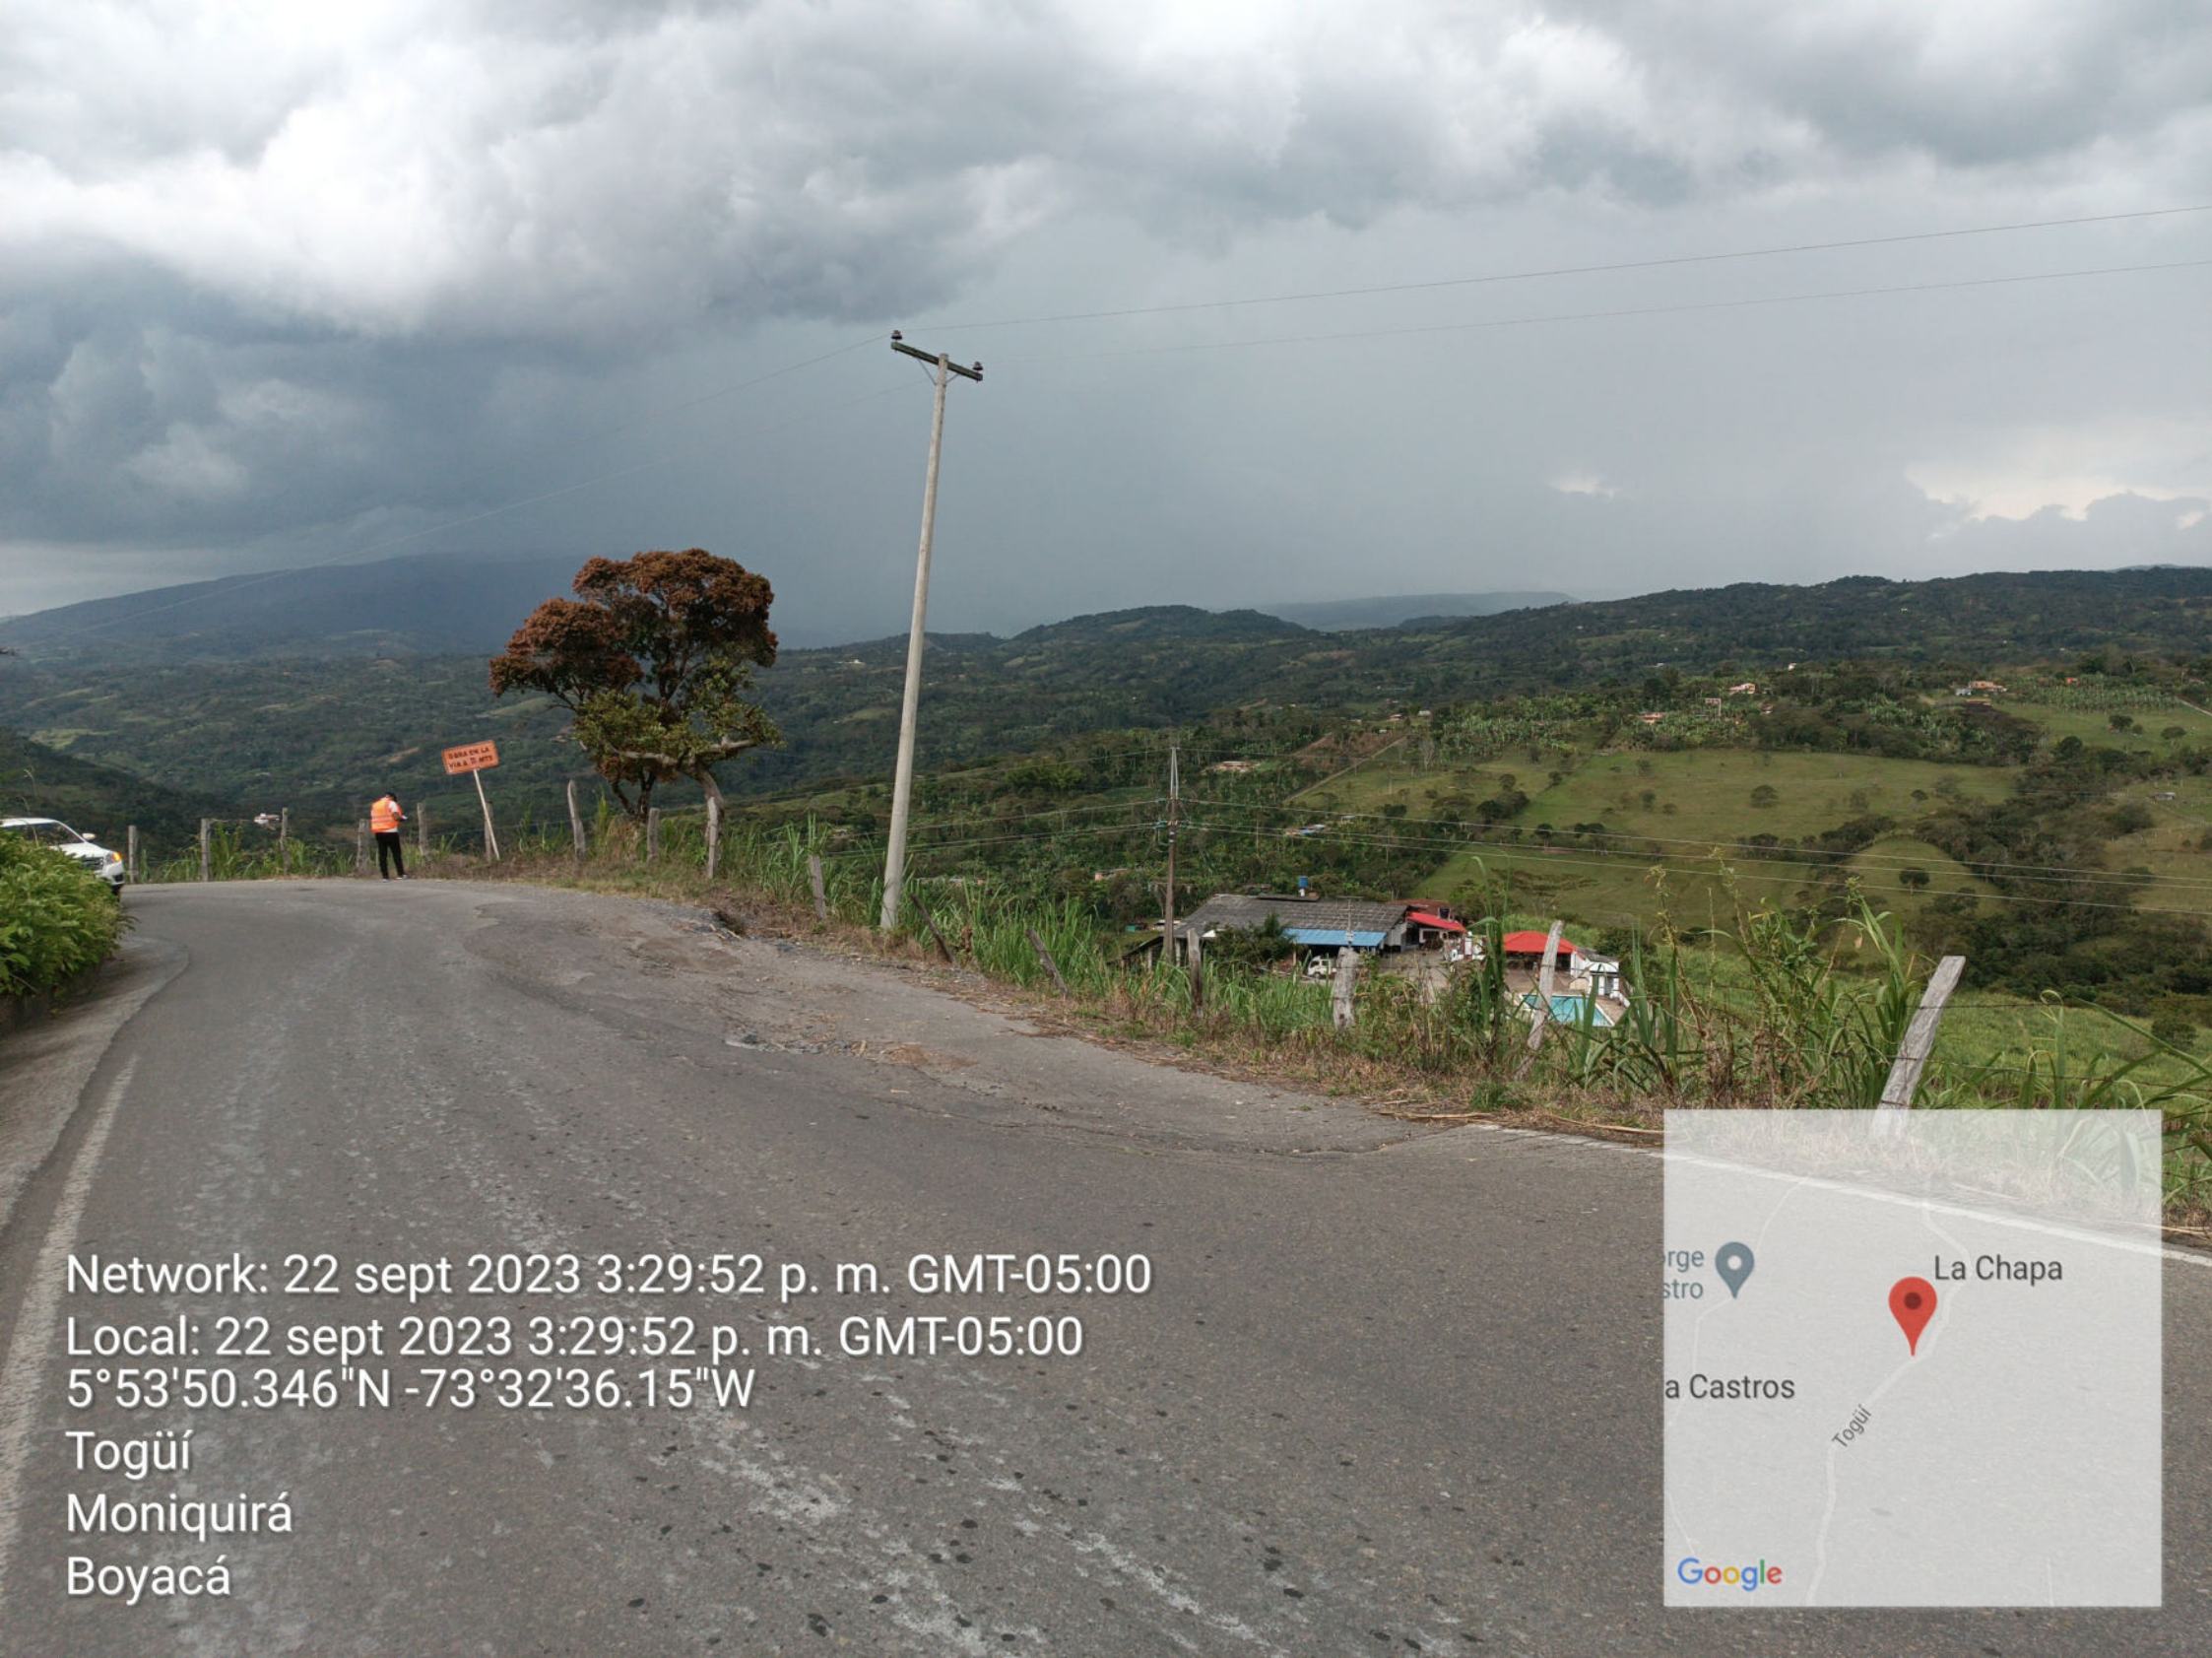
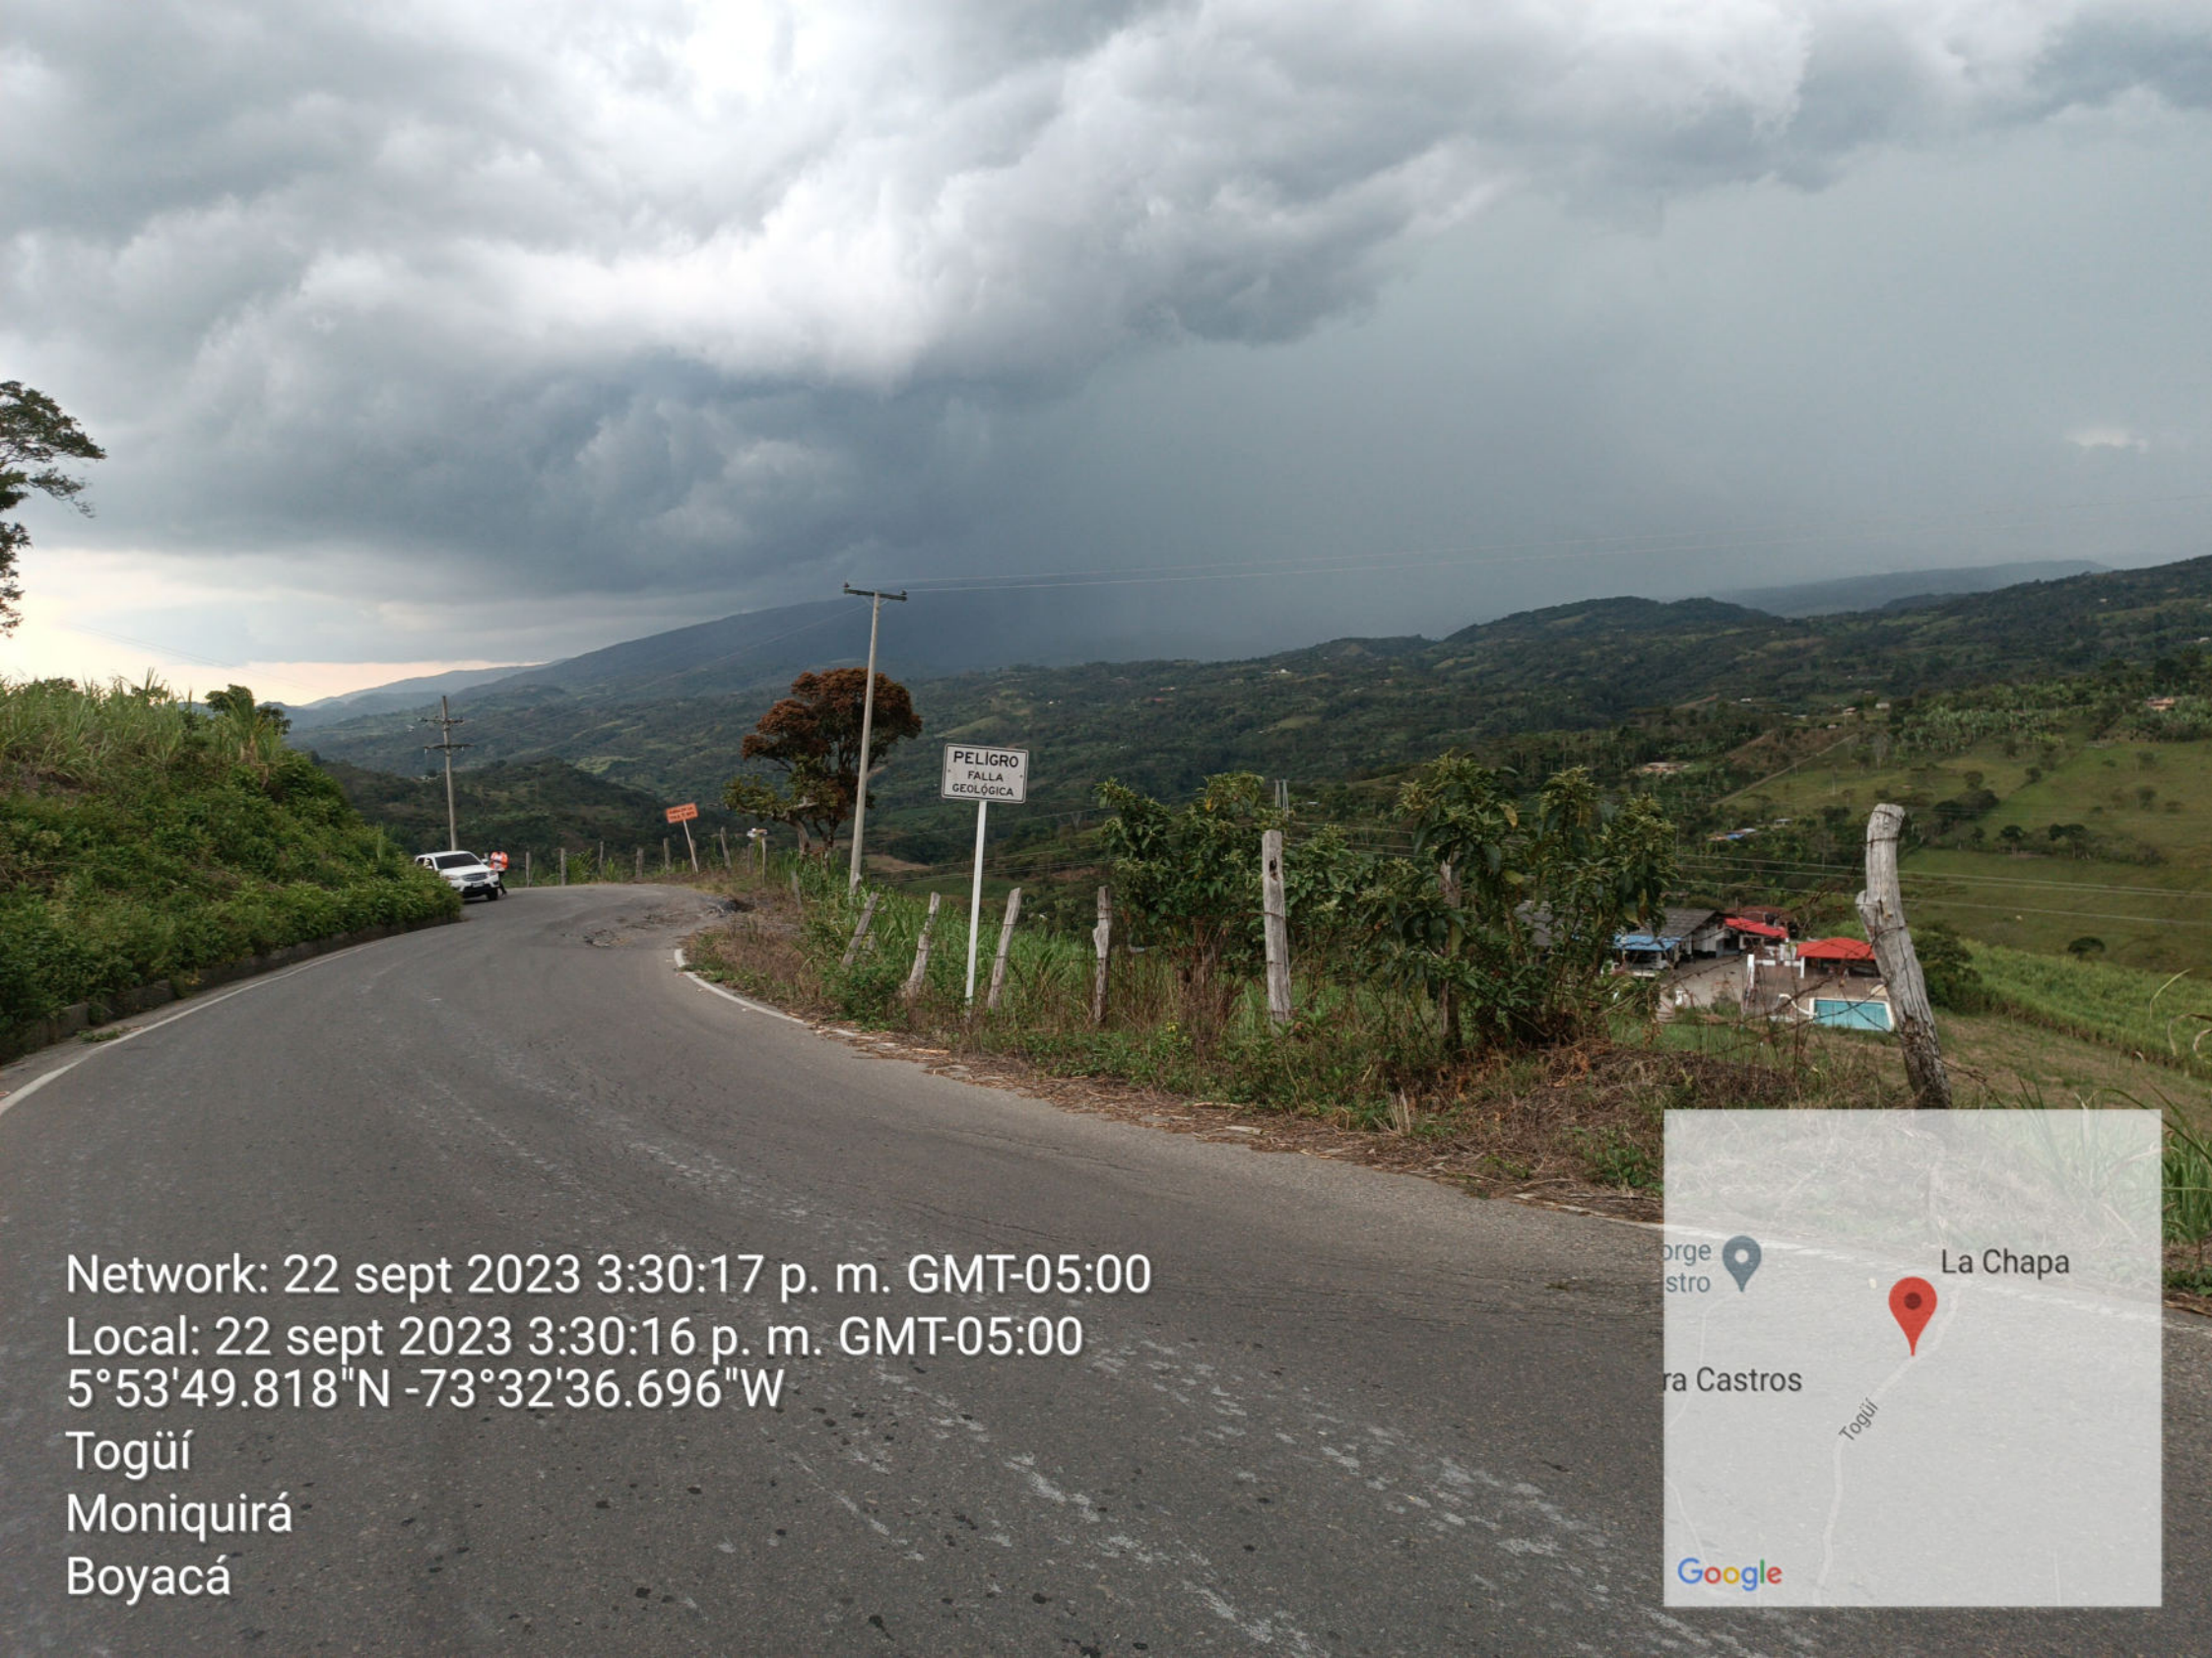
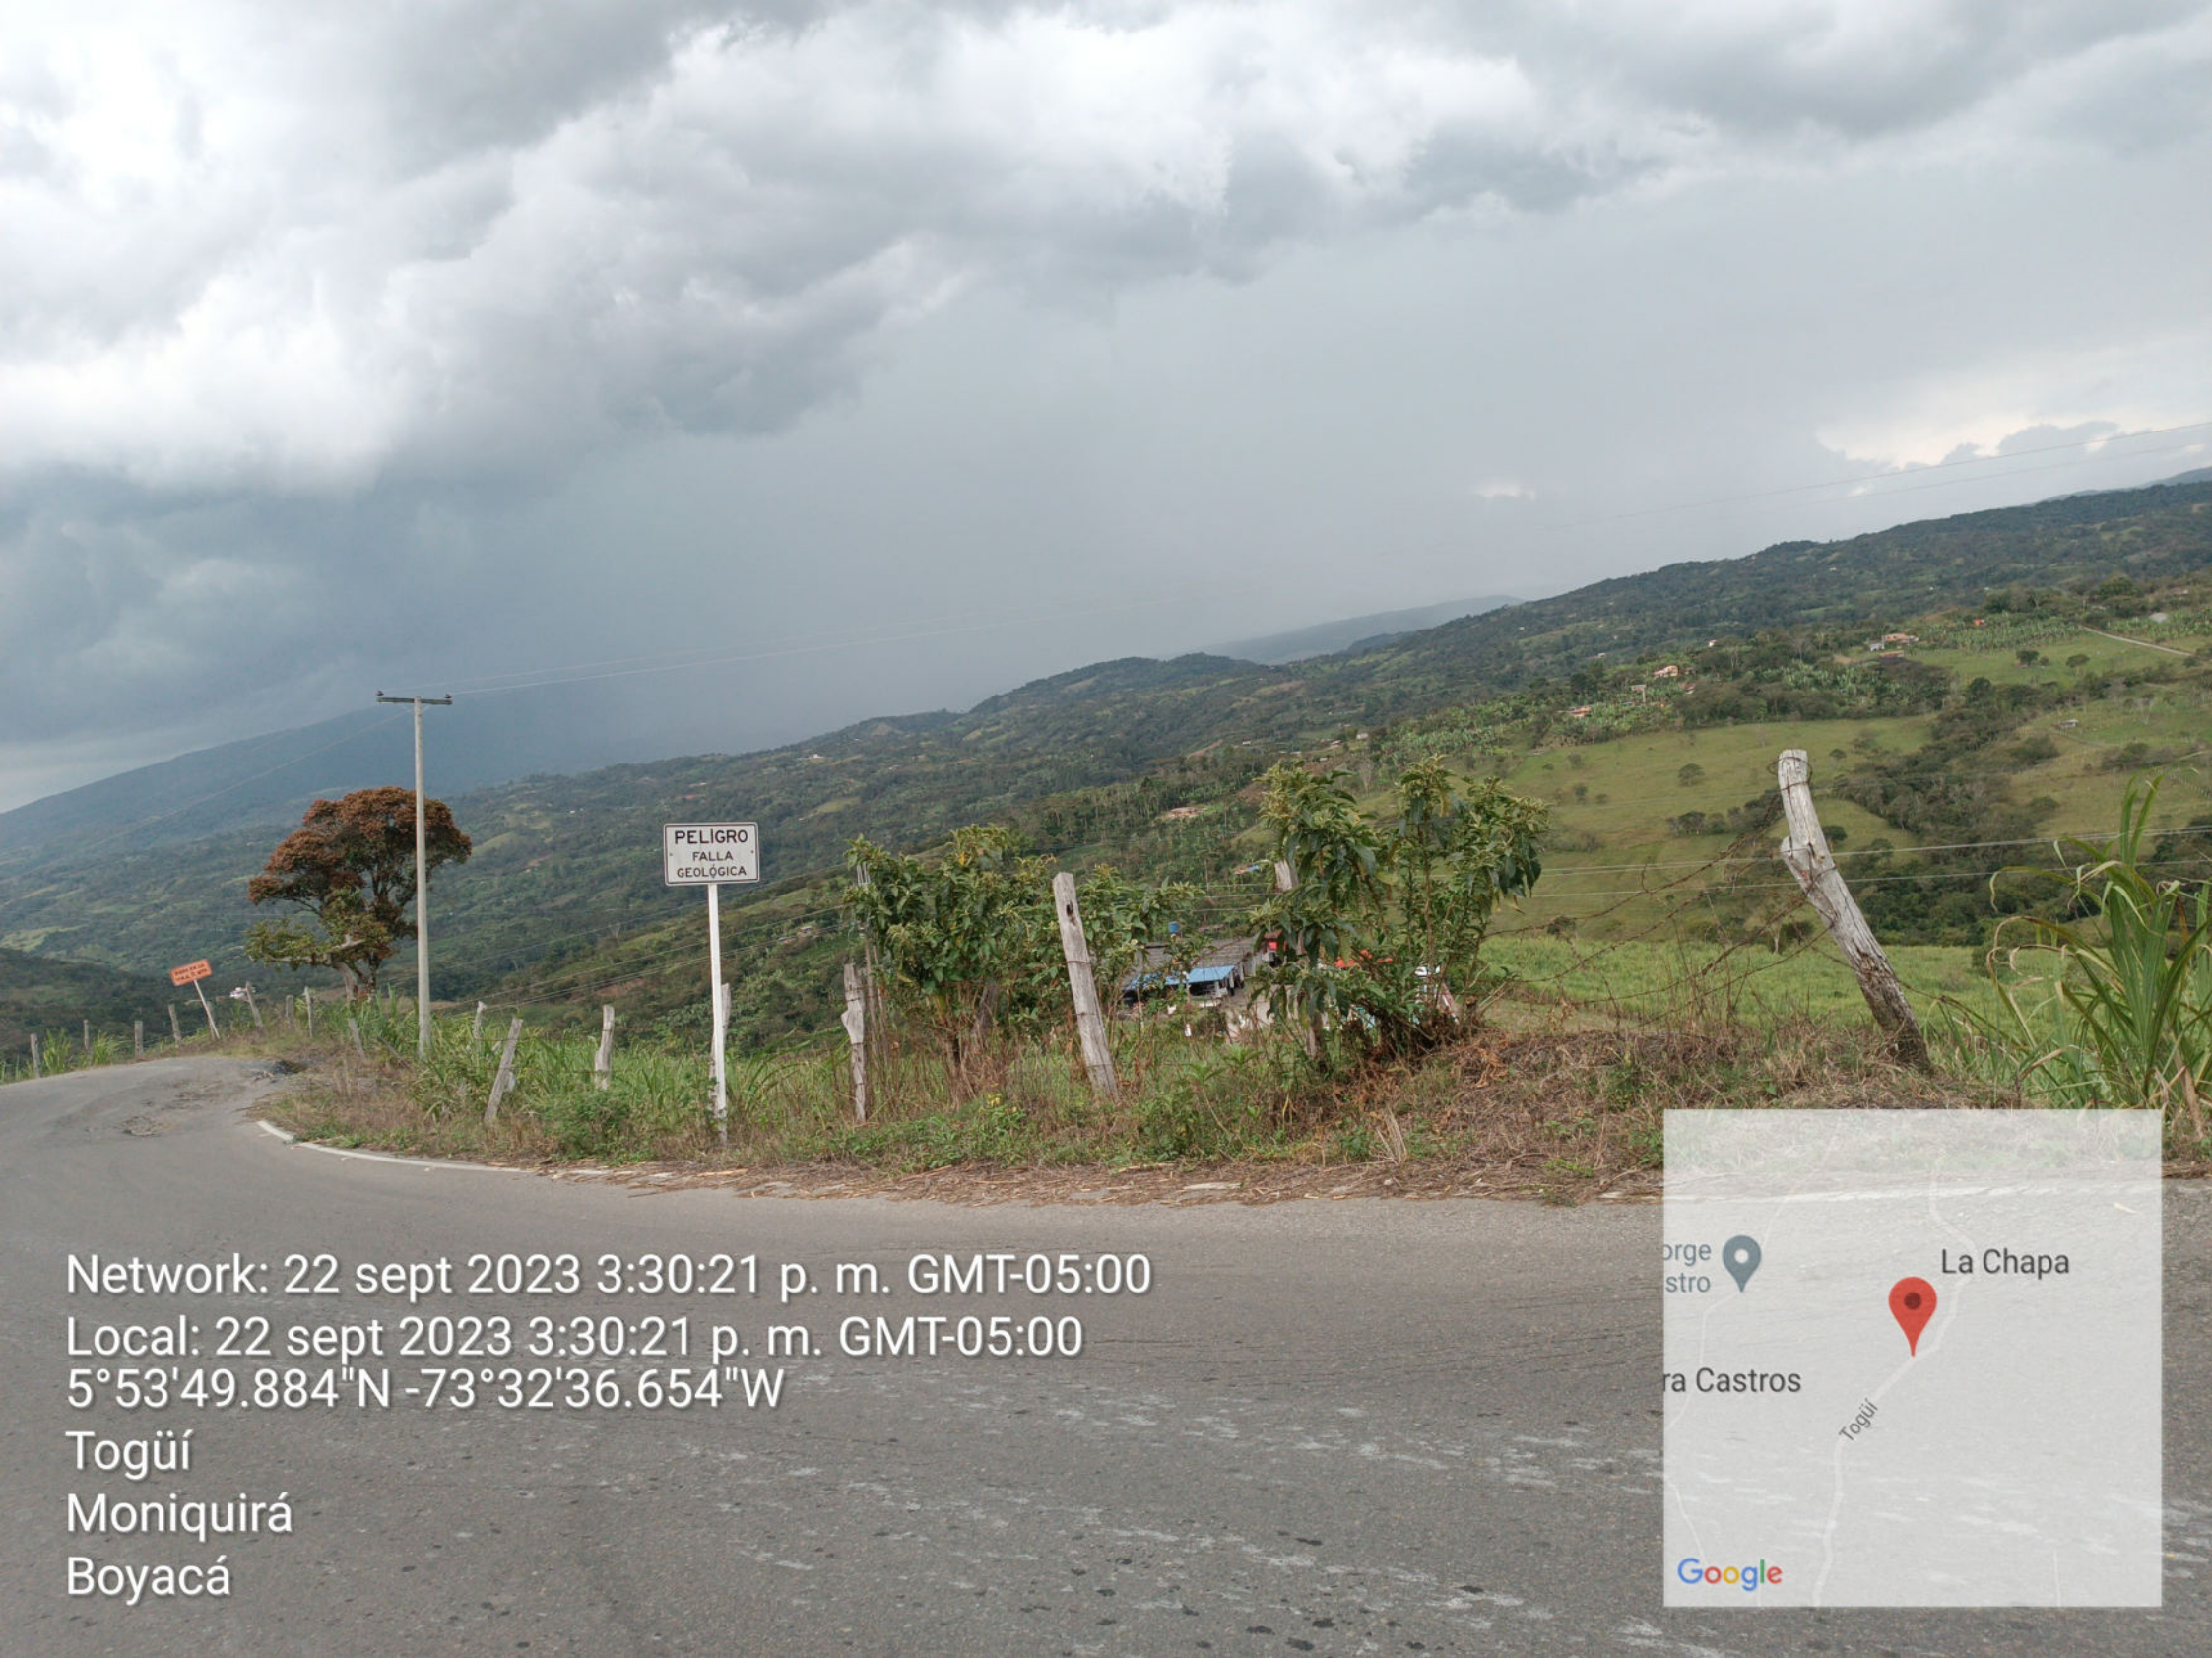
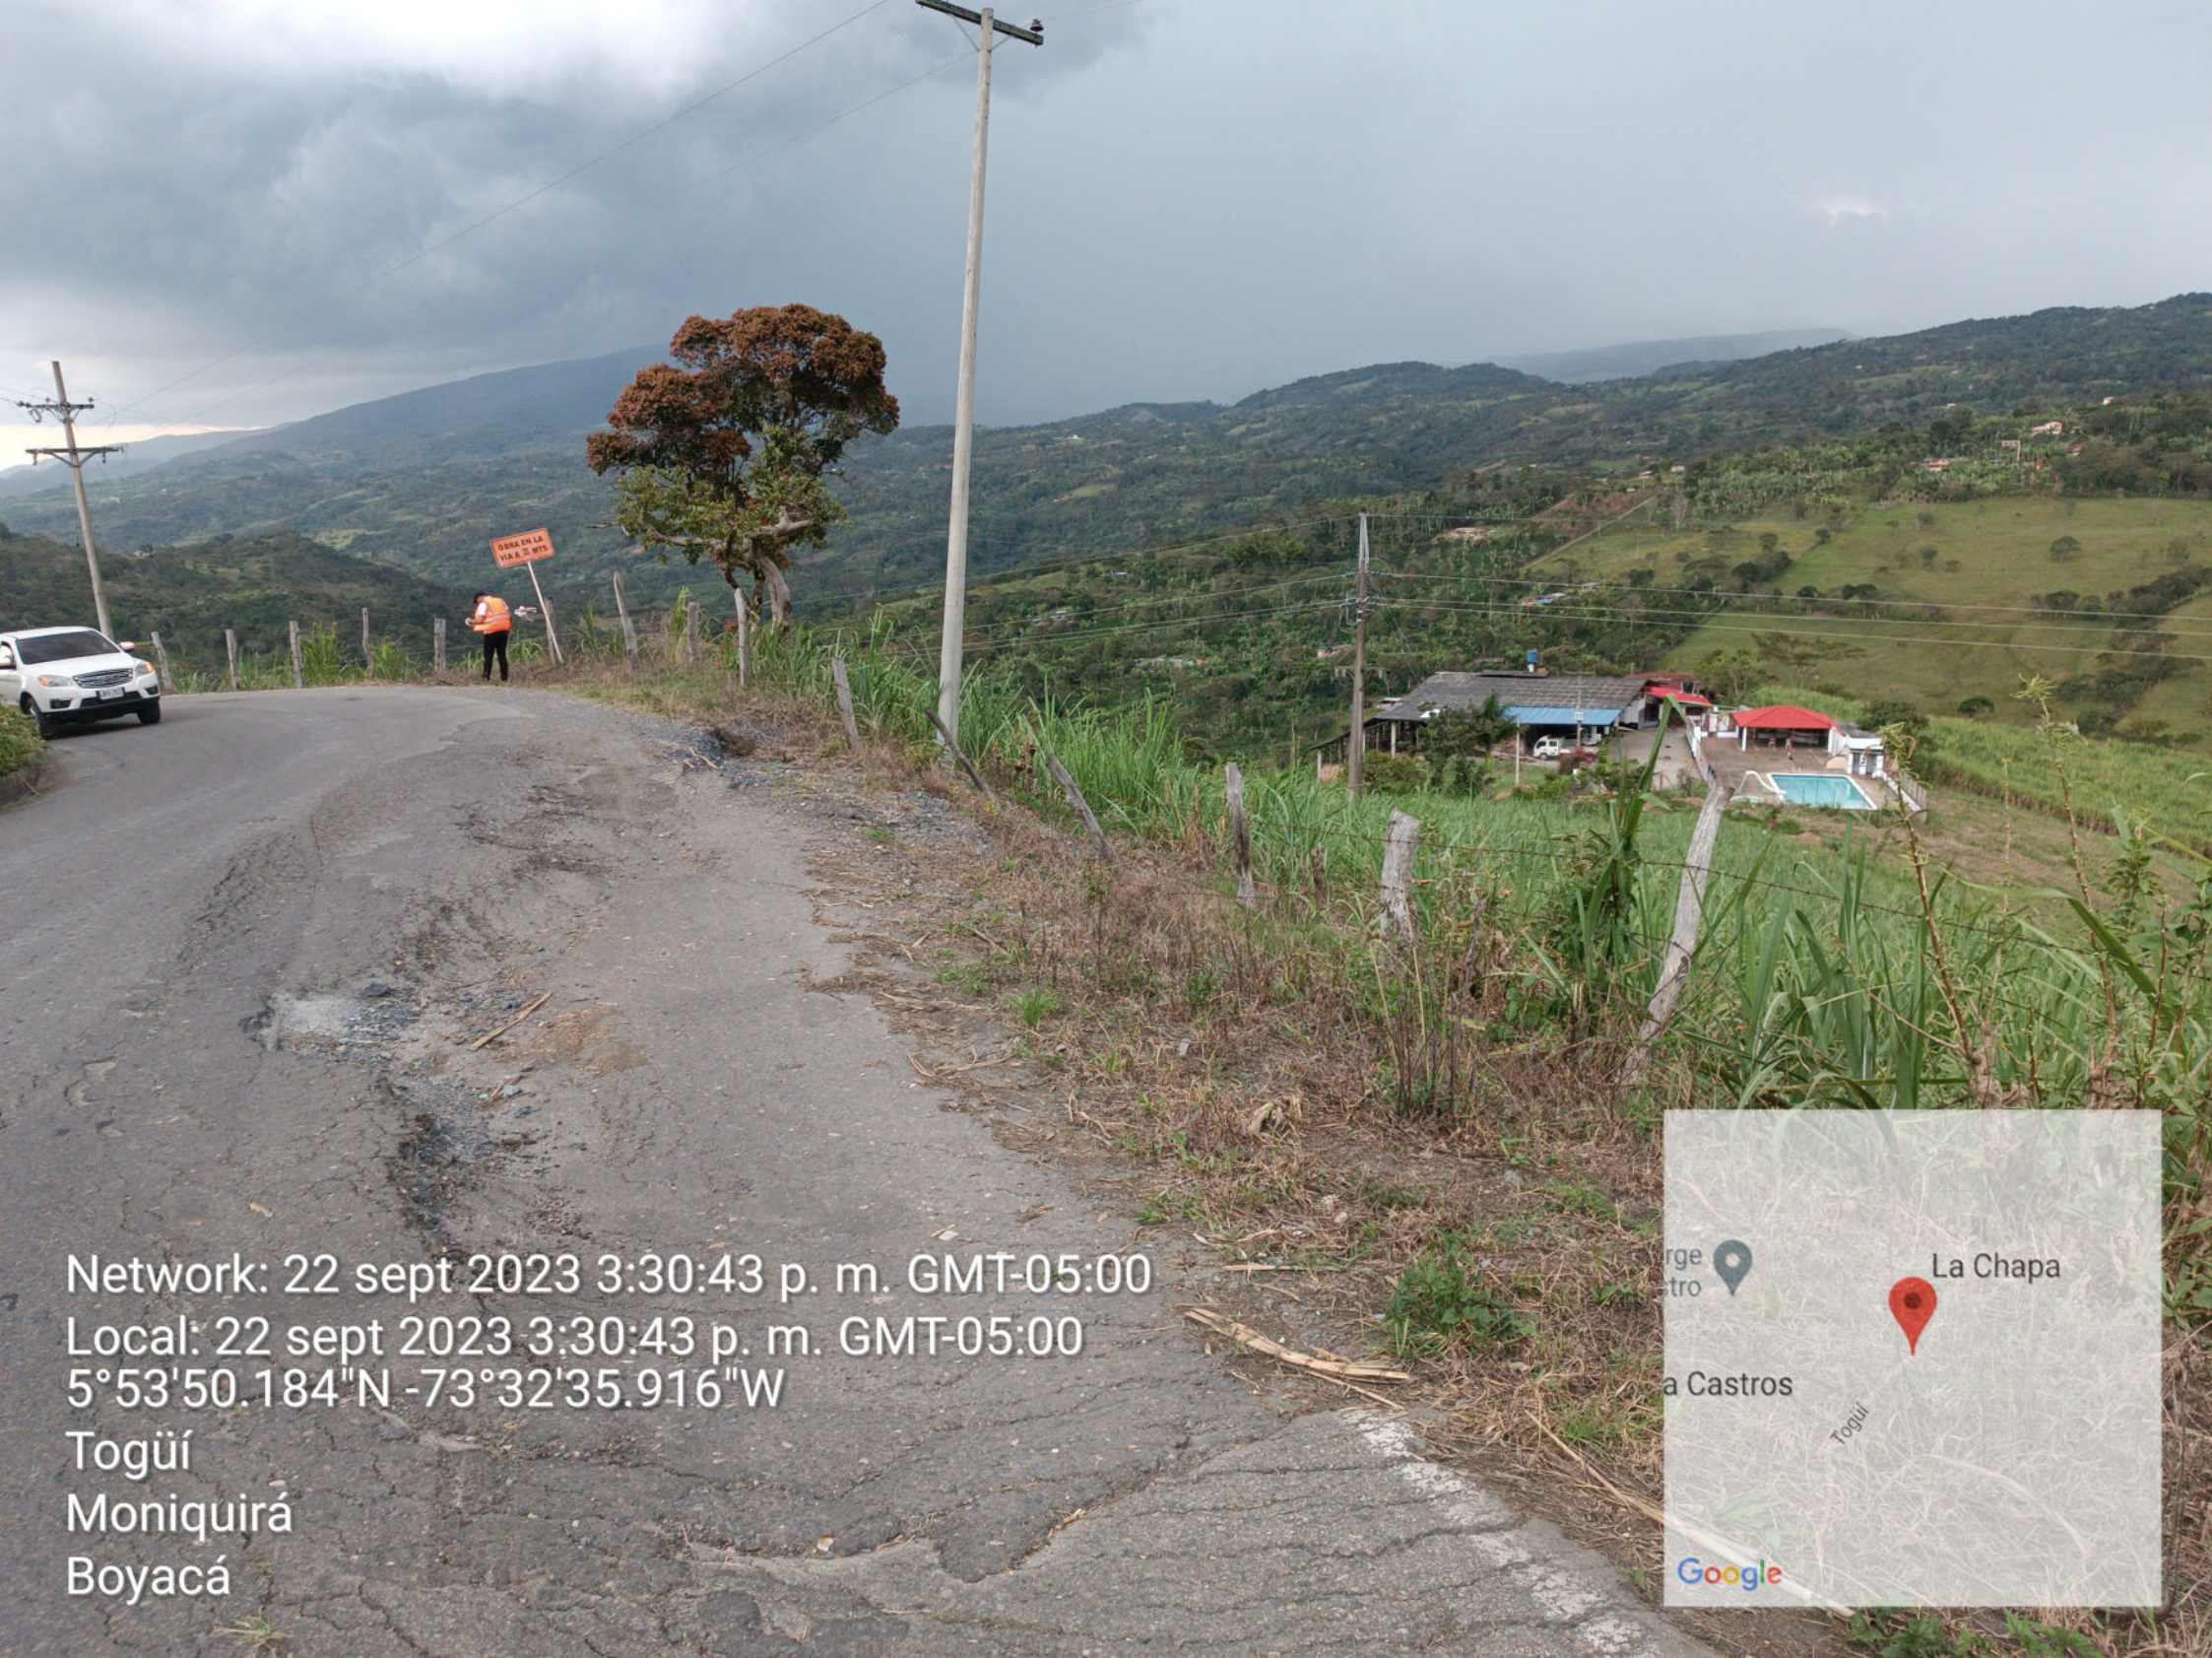
| PUNTO 7: hundimiento de vía, fisuras en vía, se evidencia cultivos de caña de azúcar los cuales se informa que son propiedad del predio la chapa, se observa alcantarilla de lado a lado de la vía con deterioro normal por el ambiente. Así mismo se observa especies arbóreas nativas de la zona. Señalización de Peligro Falla Geológica. | | | | | | | | | | | |
