| Formato | INF-01 | Localidad | <b>CORREGIMIENTO DE ARUSI -<br/>CHOCO</b> |
| Informe # | IPSE -337-2023-51 | Fecha | Septiembre 4 de 2024 |

## INFORME DE VISITA DE MANTENIMIENTO PREVENTIVO AL SISTEMA DE MEDIDA EN LA PLANTA DE GENERACIÓN LOCALIDAD DE ARUSI (CHOCO)

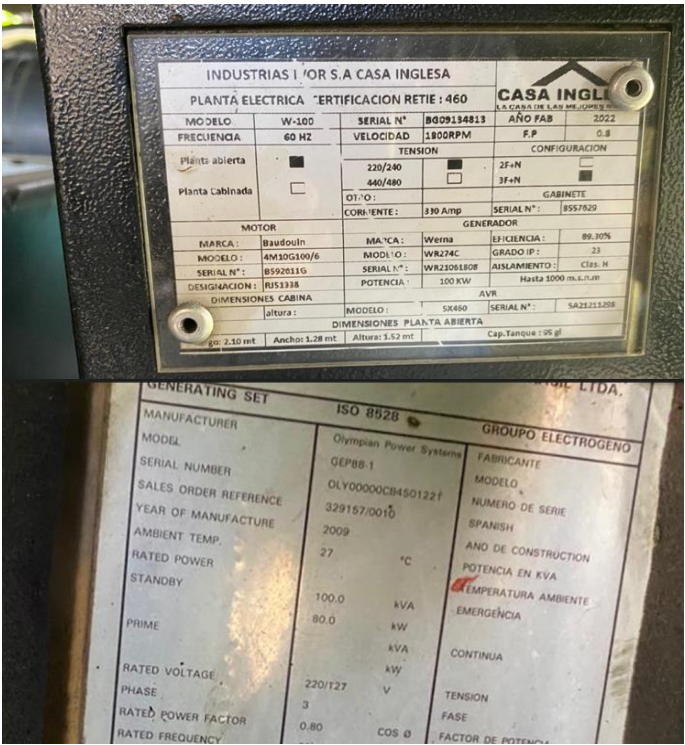
| MARCA | MODELO | SERIE | CAPACIDAD | ESTADO |
|---|---|---|---|---|
| CASA INGLESA | W-100 | BG09134813 | 100 KVA | OPERATIVO |
| CATERPILAR | GEP88-1 | OLY00000C84501221 | 100 KVA | NO OPERATIVO |

Imagen No 2 placas de características de los generadores

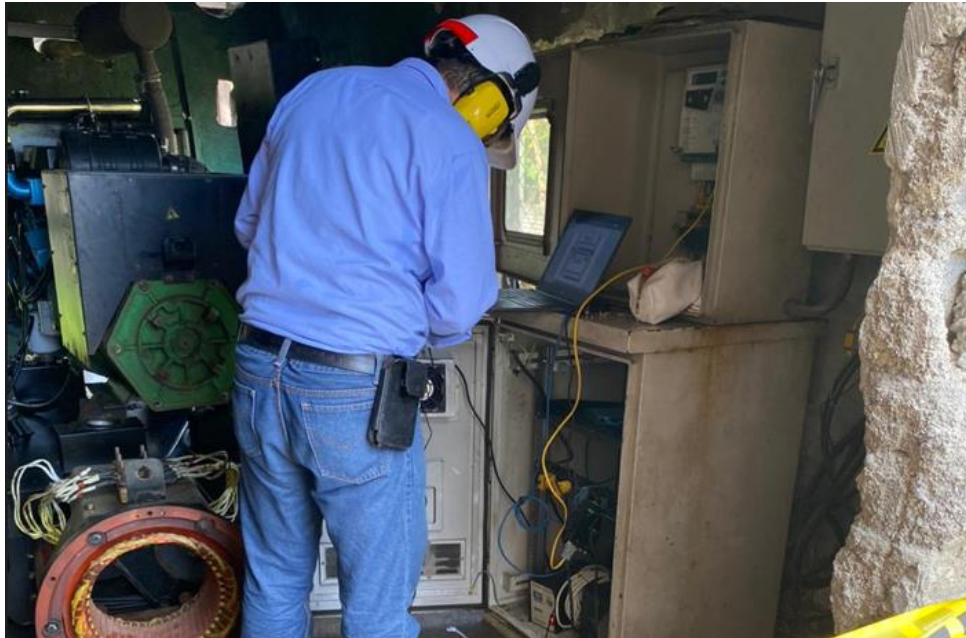
En la localidad se encontró un sistema de medición en baja tensión con transformadores de medida tipo ventana ubicados dentro del gabinete de la transferencia.

Imagen No 3 Rack de Comunicaciones, medidor y transferencia

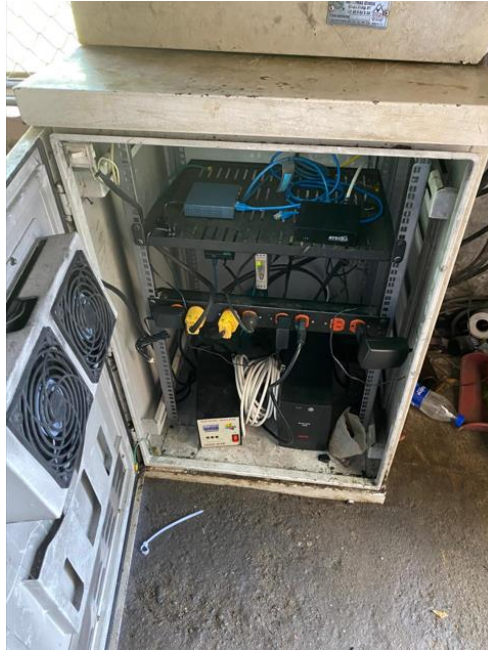
Se encontraron un rack de comunicaciones en la parte interna de la edificación que continúe los equipos de telemetría los cuales estaban apagados, los equipos encontrados son los siguientes

Imagen No 4 Equipos en rack

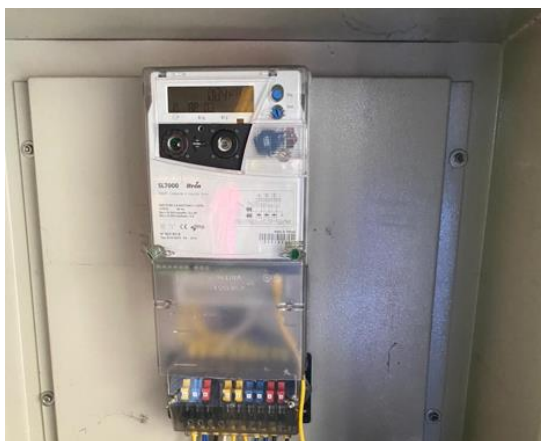
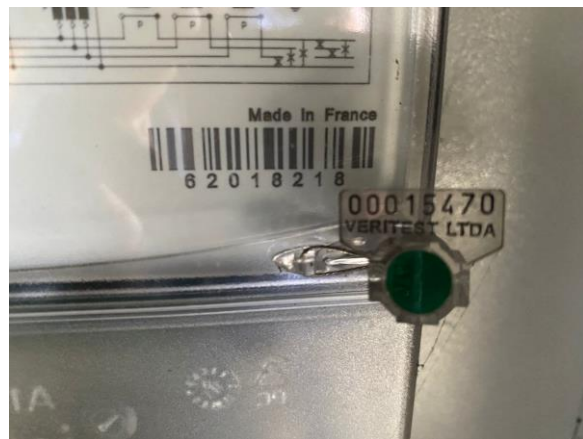
Se encontró instalado un medidor ITRON SL7000 con numero Serial 62018218, el medidor físicamente se ve en buen estado

Imagen No 5 Medidor encontrado

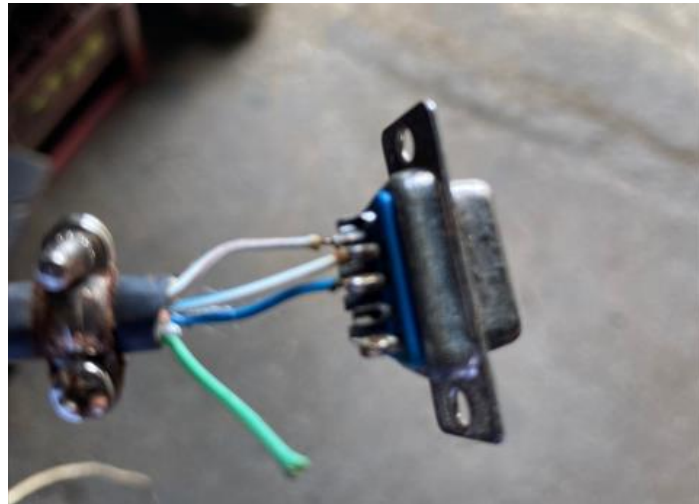
Con los equipos energizados se realizan pruebas de descarga local de datos, que no resultan exitosas por lo que se procede a revisar el cableado de comunicaciones entre el conversor Moxa y el medidor encontrando que el conector DB9 que sale de la moza tiene cables desconectados.

Imagen No 6 conector DB9

Después de la reparación del conector DB9 se realiza una nueva prueba de interrogación con resultado exitoso.

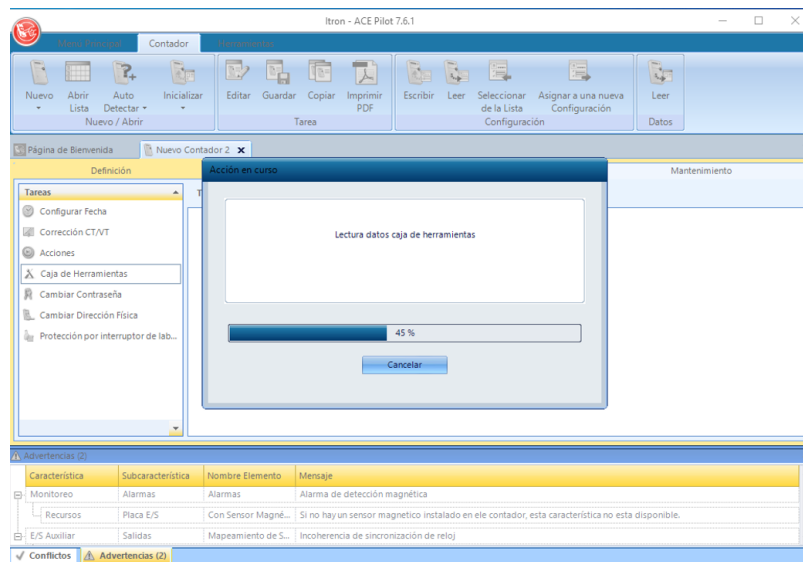
Imagen No 7 comunicación medidor

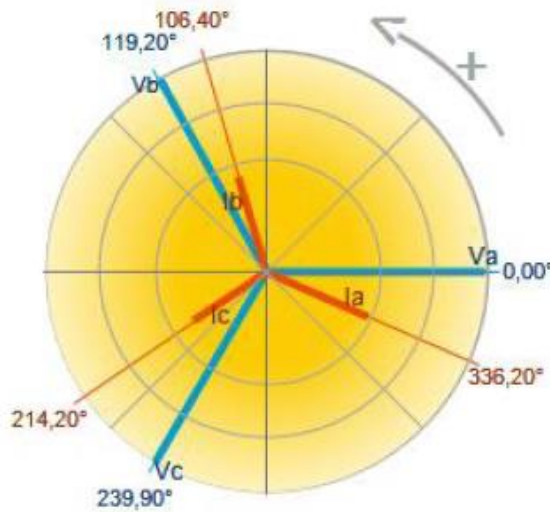
Imagen No 8 Diagrama Fasorial

Con la planta de generación en funcionamiento se realiza el diagnóstico del sistema de medida con lo que se obtuvo diagrama fasorial del sistema.
