INSTITUTO NACIONAL DE VÍAS  
PROCESO GESTIÓN DE LA INFRAESTRUCTURA VIAL  
FICHA VISITA TÉCNICA DE  
DIAGNÓSTICO DE VÍAS

326

La Candelaria

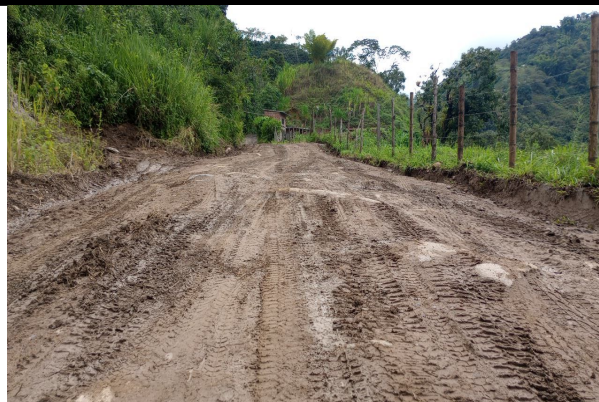
PR 00 + 0 Construcción de Placa Huella: Se requiere construcción de placa huella con los parámetros de la cartilla INVIAS
