**SPA COTTON TREE de Providencia:**

La Gerencia de Bienes del P.A. FONTUR, realizó visita técnica de seguimiento al inmueble denominado Cotton Tree SPA desde el 26 al 28 de junio de 2024, con el fin de, verificar las condiciones de la planta de tratamiento de aguas residuales – PTAR y la planta de energía eléctrica.

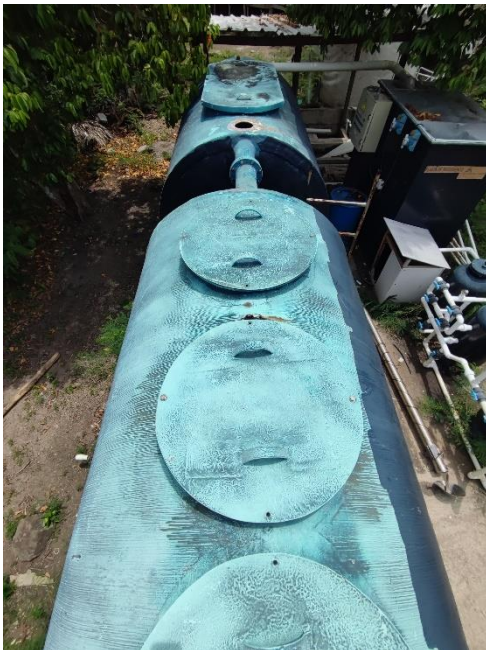
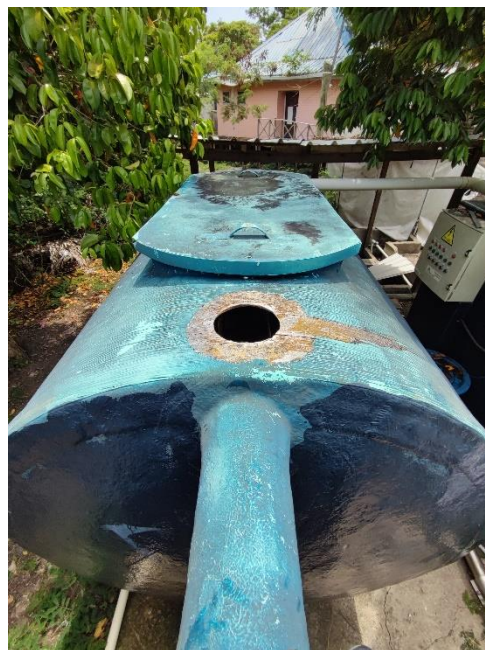
Los tanques del reactor anaerobio y el sedimentador secundario se encuentran en condiciones aceptables, aunque se debe realizar un mantenimiento preventivo y correctivo de los arcos metálicos de soporte de estos. Cabe anotar que los tanques se encuentran vacíos y solo se podrá determinar si hay fugas una vez estos se encuentren en funcionamiento.

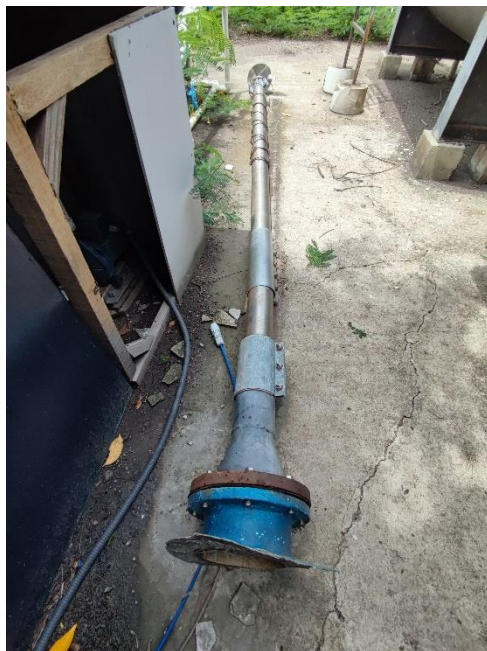
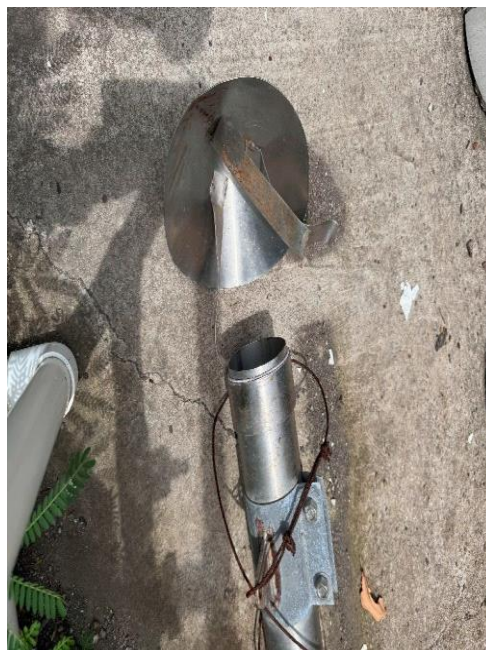
La brida del soporte de la chimenea de gases se desprendió del tanque, afectando la fibra de vidrio, por lo cual se debe reparar y recargar el filtro de carbón activado y reemplazar los tensores de estabilización.

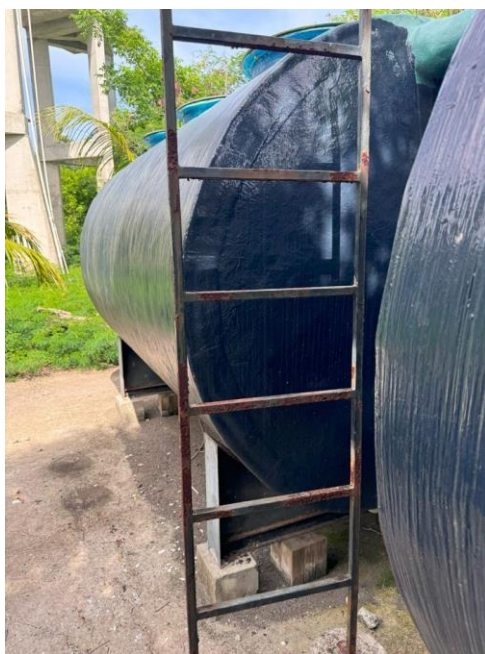
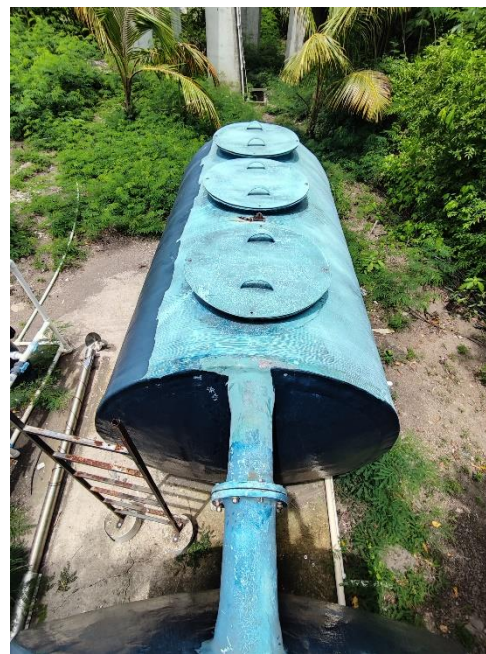
La escalera de inspección de los tanques se encuentra deteriorada y con alto grado de corrosión, falta la plataforma de inspección, por tal razón, se recomienda reponer estos elementos por nuevos para poder realizar los mantenimientos e inspecciones con seguridad.

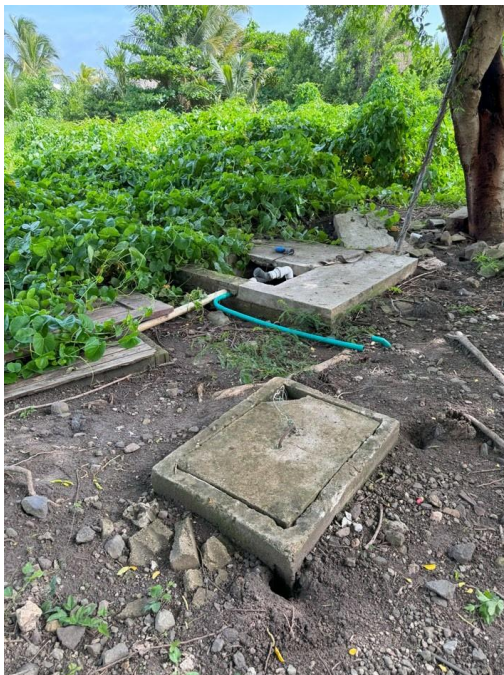
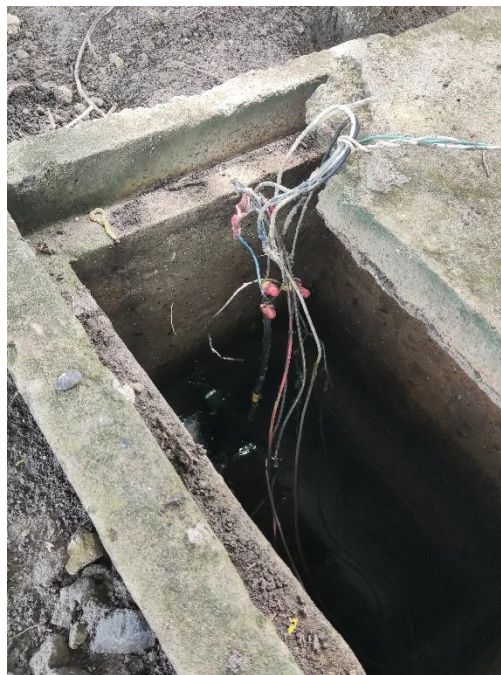
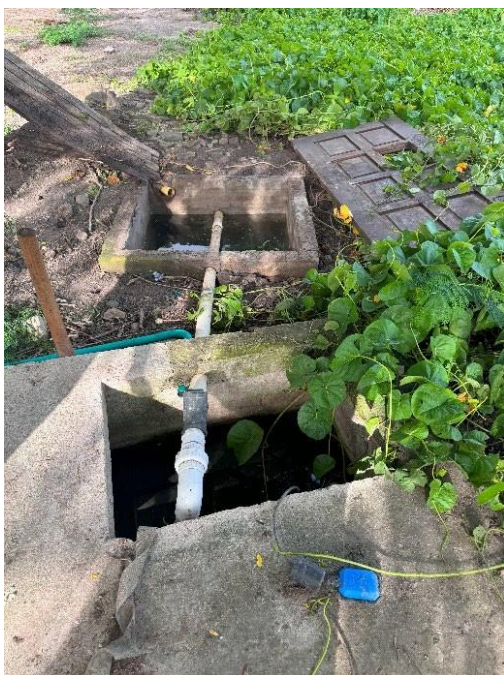
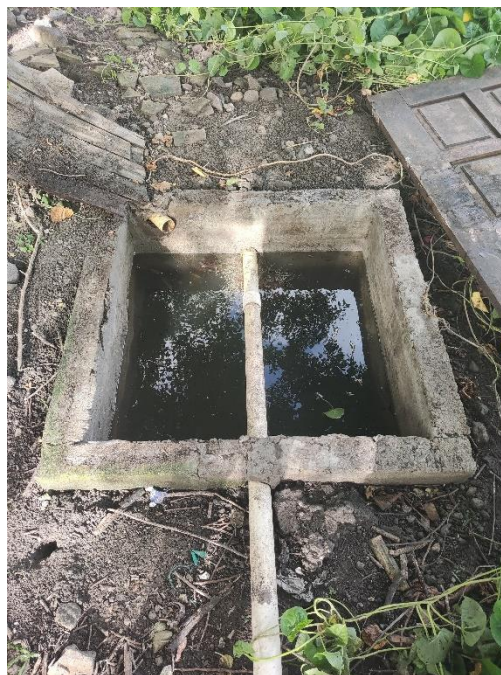
En la inspección se pudo evidenciar que solo se encuentra una bomba sumergible de 1 HP, de las dos necesarias para el funcionamiento del sistema, así mismo, los flotadores se encuentran fuera de servicio y la acometida eléctrica para alimentar de energía los equipos, las tuberías se encuentran cortadas y el cableado fue vandalizado.

Por otro lado, falta las tapas de concreto de los pozos de bombeo y la tapa de la caja de inspección eléctrica se encuentra en regular estado de conservación, por recomendación del ing. Carlos Faccini se debe reponer las tapas de concreto por tapas de aluminio, que son más viables para levantarse con frecuencia para realizar los mantenimientos requeridos a las bombas y limpieza del pozo.

Adicionalmente, se debe vaciar y limpiar el pozo de bombeo, el cual se encuentra lleno de arena y sedimentos arrastrados por las aguas lluvias, se recomienda levantar un poyo para que la tapa del pozo quede como mínimo 5 cm más alta del terreno.

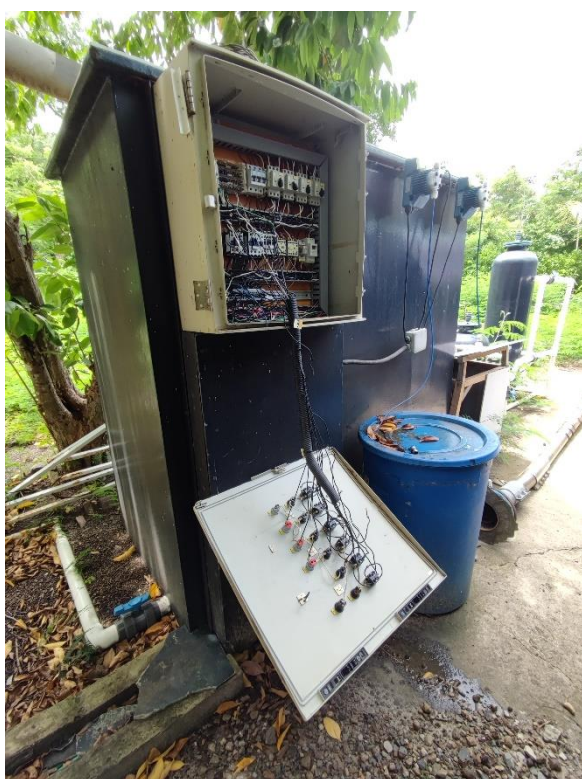
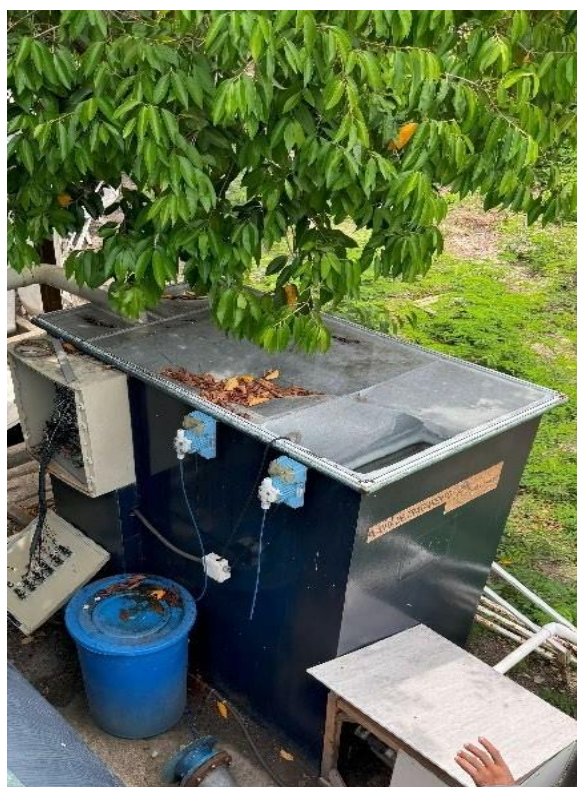
El reactor clarificador se evidencia en buenas condiciones, solo reponer el angeo de protección para prevenir la caída de hojas de los árboles al tanque.

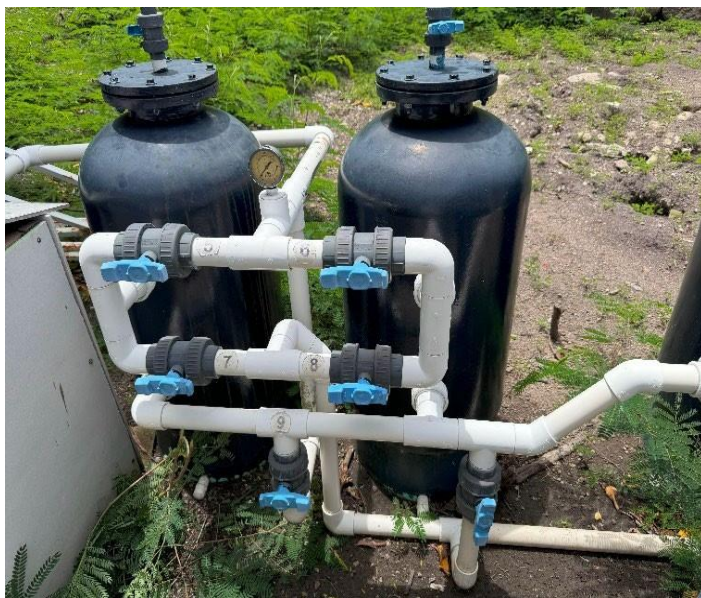
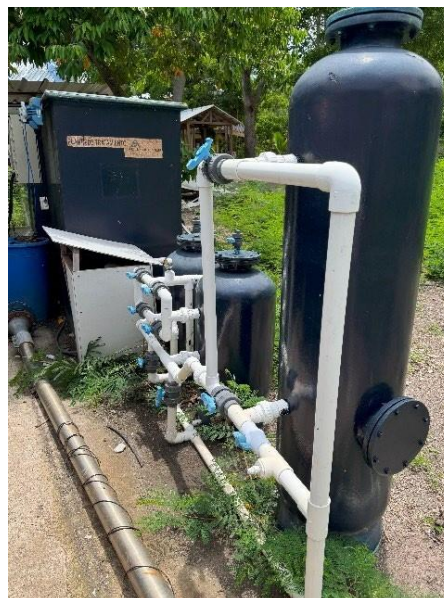
Los filtros de tratamiento terciario se evidencian en buenas condiciones, aunque las tuberías de PVC que une el sistema entre los tanques algunas se observan cristalizadas y las válvulas de cierre se deben reemplazar, así mismo, se debe reemplazar el material filtrante (arena torpedo, arena fina, grava y carbón activado) y los difusores.

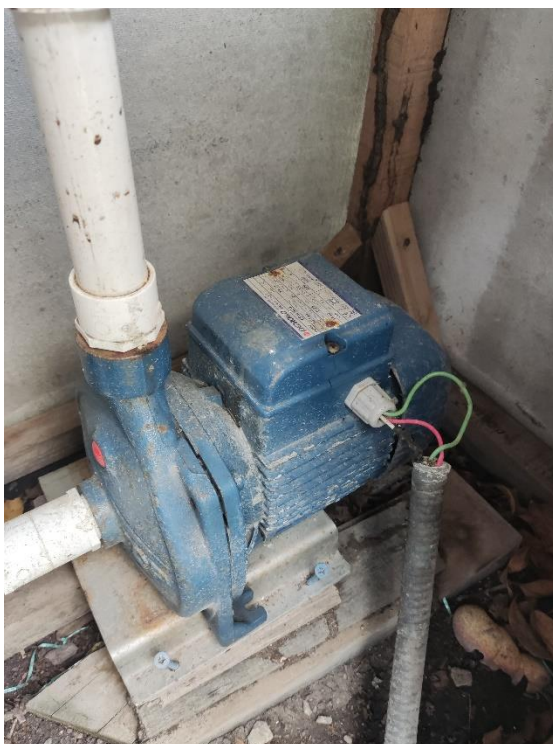
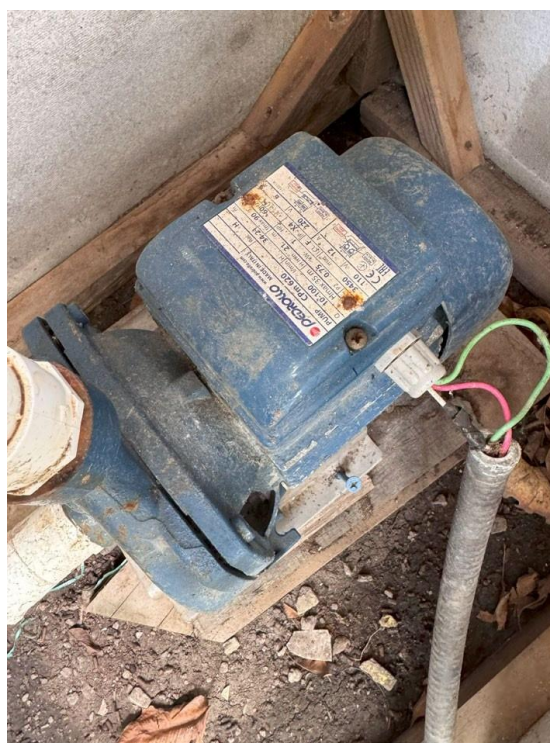
Para la verificación y encendido de la electrobomba se hizo una prueba de encendido de forma directa, los cables se conectaron directamente con el breaker de entrada sin ningún resultado positivo, adicionalmente, esta bomba no cumple con el caudal requerido para los filtros haciendo deficiente la filtración, por tal razón, se recomienda reponerla por una electrobomba que cumpla las especificaciones técnicas del sistema de filtrado.

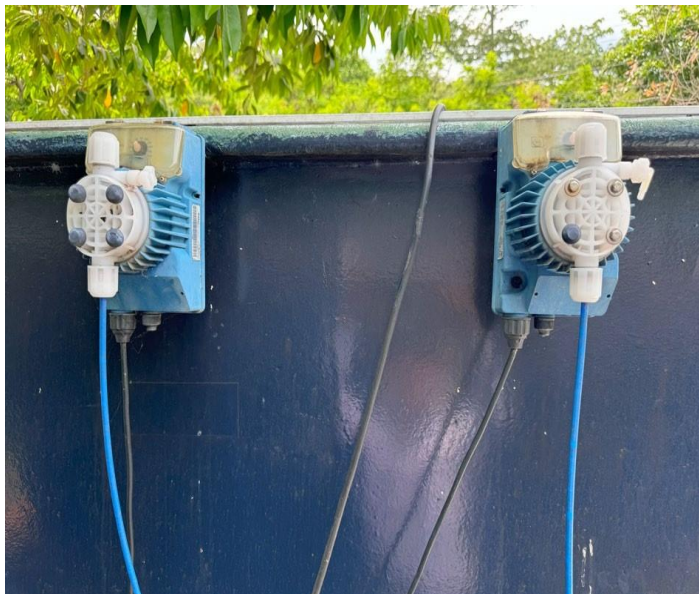
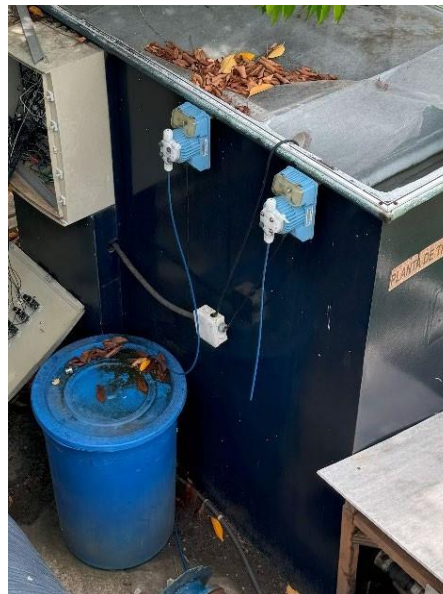
Para verificar el funcionamiento de los dosificadores se hizo la misma prueba realizada para el encendido de la electrobomba, el resultado fue positivo, pero se requiere reponer los racores y válvulas de entrada y salida, mangueras de succión, y descarga. Adicionalmente falta un tanque azul donde se depositan los químicos.

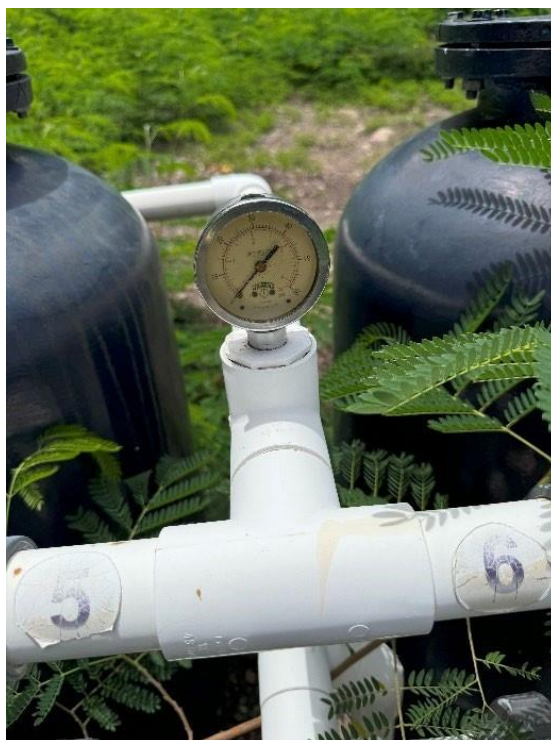
El manómetro se encuentra en regular estado, por lo cual se debe reemplazar.

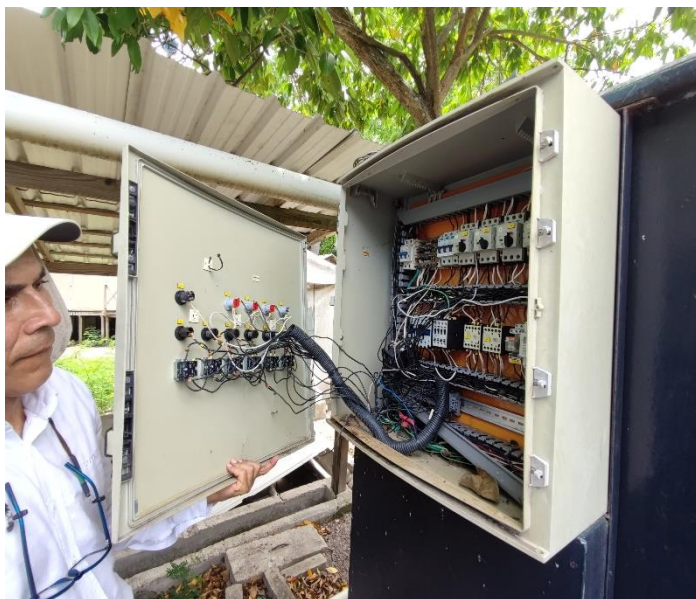
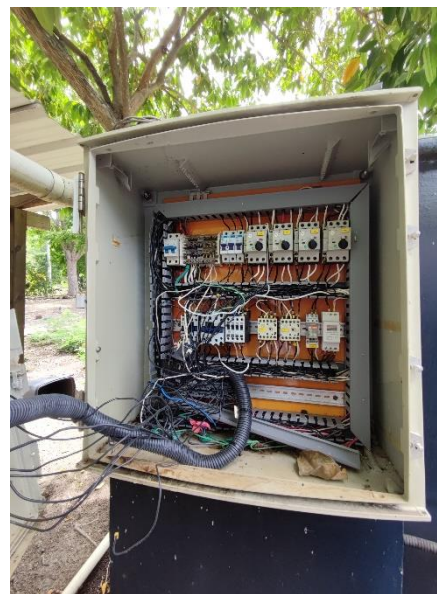
El tablero de control se encuentra en malas condiciones, por recomendación del ing. Carlos se debe reponer por uno nuevo, así mismo, la reposición de la acometida eléctrica vandalizada desde el tablero hasta las bombas del pozo y a la bomba del lecho de secado, con el fin de, garantizar su funcionamiento y operación.

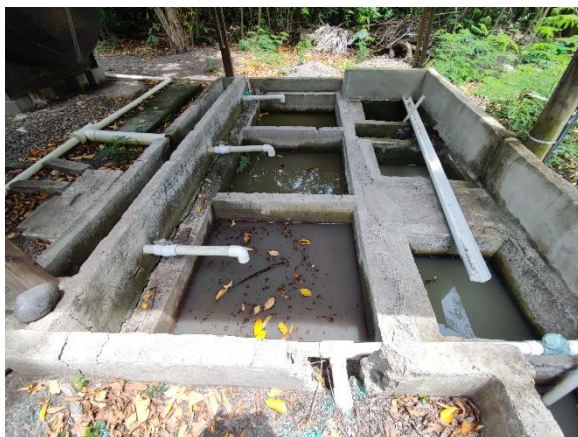
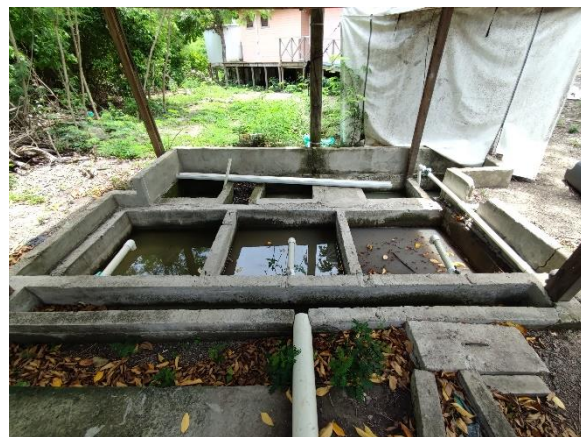
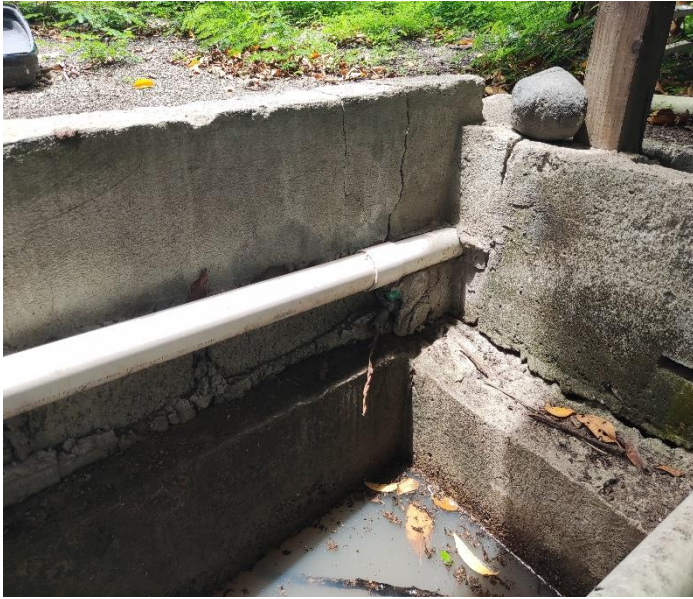
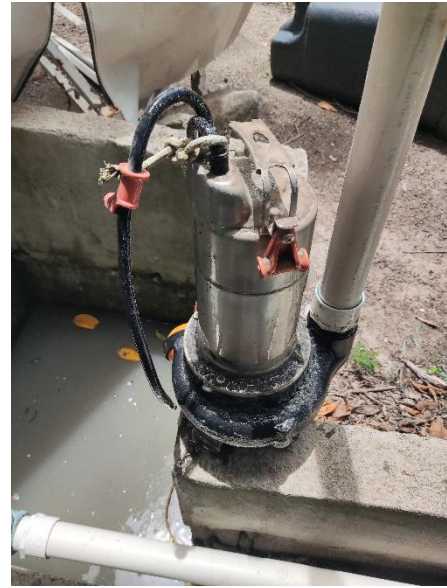
Las condiciones son regulares, la estructura se evidencia desniveles y fisuras, así mismo, se encuentran inundados, por lo que se debe realizar el vaciado de estos en su totalidad, y luego restablecer los lechos con la cama de arena y grava en los porcentajes requeridos. Adicionalmente, la bomba del lecho de secado se debe reponer por una nueva, esta no cumple para el funcionamiento y el cable fue vandalizado.

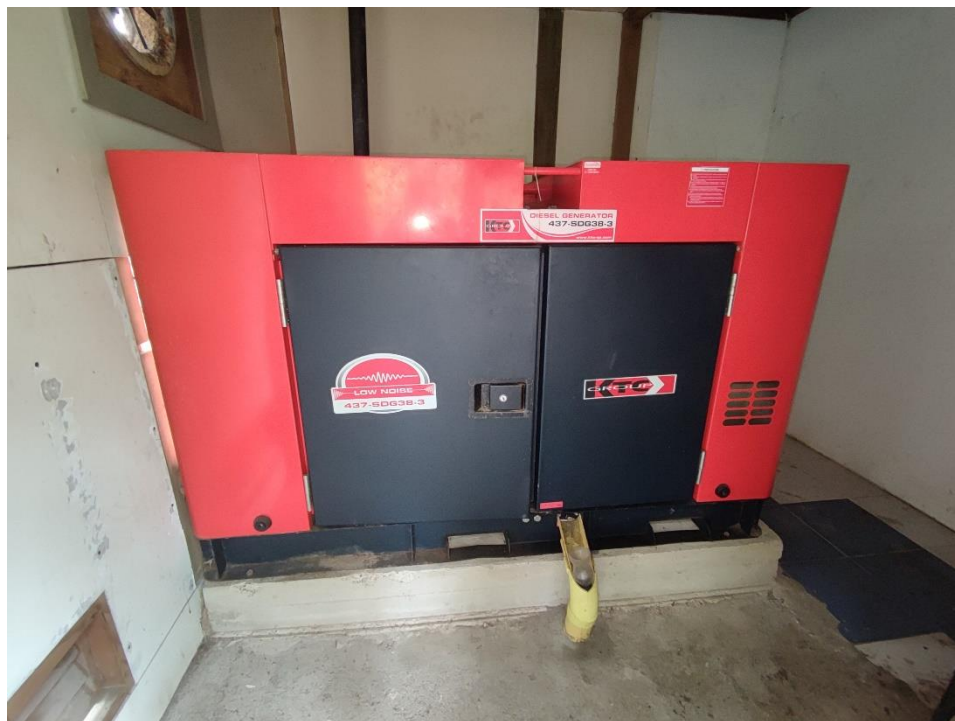
Para la inspección y evaluación de las actividades necesarias para la puesta a punto de la planta de energía eléctrica, el acompañamiento fue realizado por el ingeniero electricista Sandro Martinez, de la verificación se puede concluir que la planta se encuentra en condiciones aceptables, pero se requiere de elementos y accesorios para su funcionamiento, así como, del mantenimiento preventivo y correctivo.

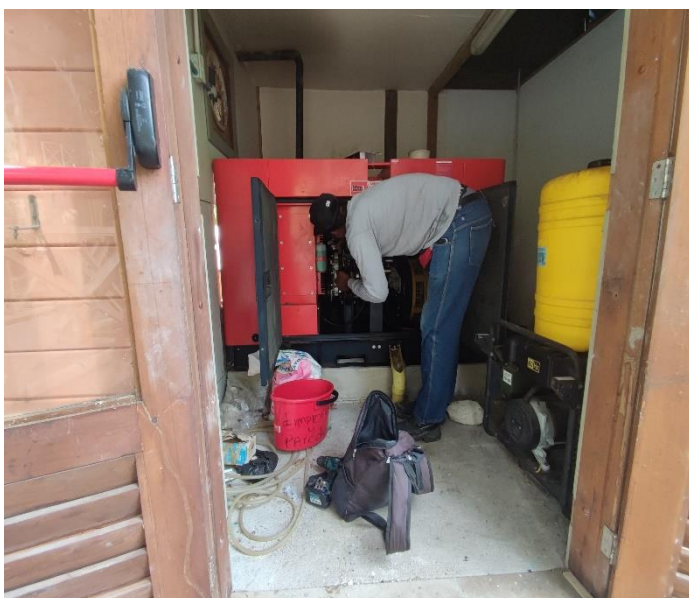
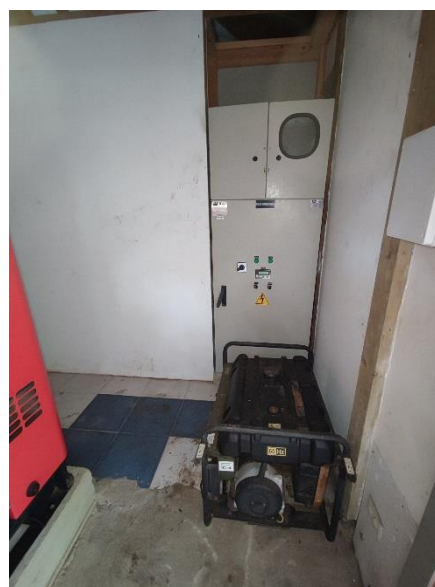
- No se encontró la batería para el arranque de la planta.
- Se evidencia bajo nivel de agua del radiador.
- Se evidencia baja presión de aceite.
- Falta el arranque automático de la planta.
- Los ventiladores de extracción del calor presentan alto grado de corrosión.
- La carcasa de la estructura de la planta presenta corrosión.
- Se debe realizar una revisión y limpieza general del motor de arranque (marcha), cargador de baterías y sistema de control de arranque.
- Mantenimiento preventivo y correctivo general de la planta.

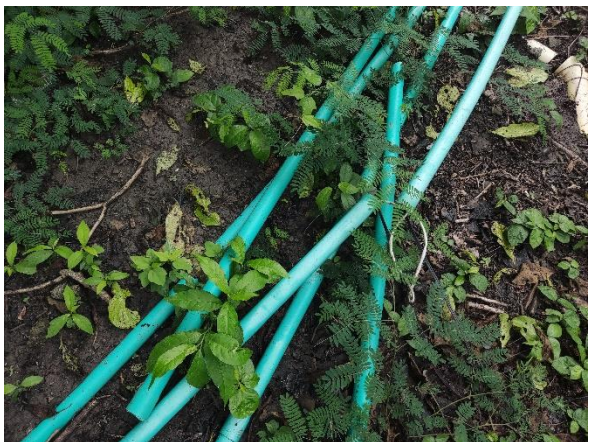
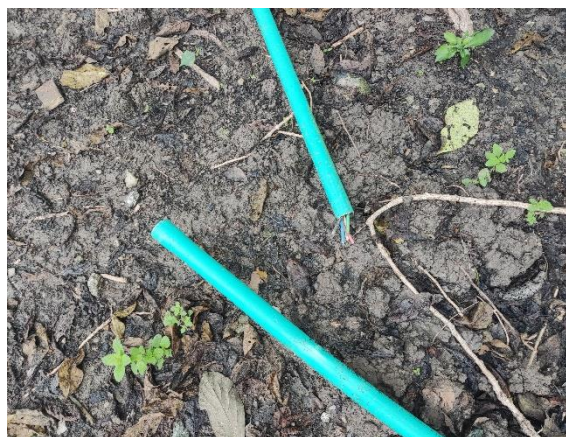
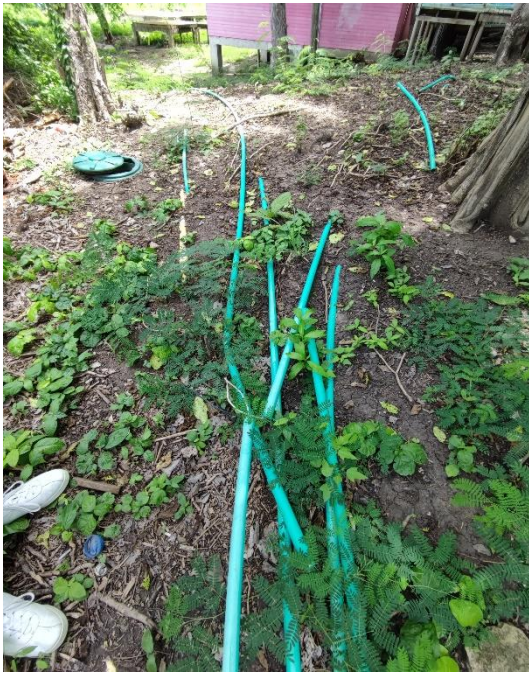
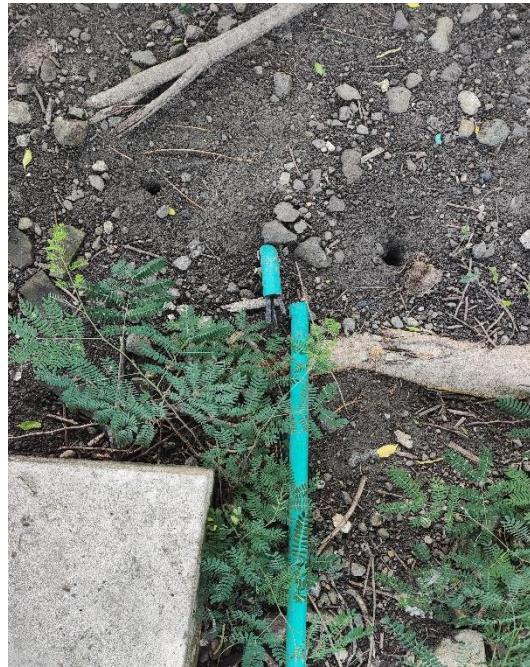
- Verificación de las acometidas eléctricas vandalizadas: se evidencia tubos eléctricos cortados sin el cableado de este.

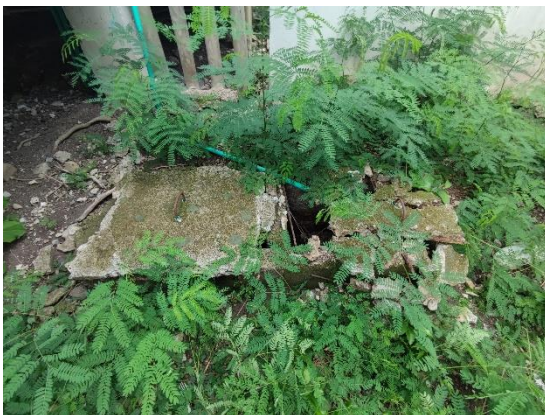
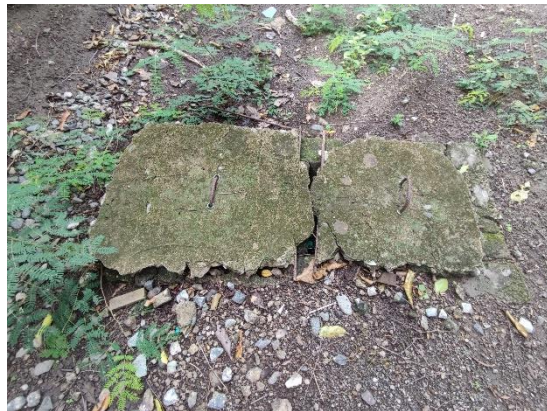
- Cajas eléctricas de inspección: se evidencia que las cajas de inspección eléctricas se encuentran llenas de lodo y sedimentos arrastrados por las aguas lluvias, así mismo, las tapas en concreto deterioradas, se recomienda realizar la limpieza de las cajas y restablecer estas con una cama de grava y arena para que funcione como filtro de las aguas lluvias que ingresen a estas cajas y reponer las tapas deterioradas para mitigar el riesgo de corto eléctrico.
