# ALCALDIA DE BUCARAMANGA

**“MEJORAMIENTO DE LA INFRAESTRUCTURA  
URBANA DE LA DIAGONAL 15 AVENIDA QUEBRADA  
SECA HASTA LA CALLE 33 DENTRO DE LA  
ESTRATEGIA CORREDOR AMBIENTAL EN EL  
MUNICIPIO DE BUCARAMANGA”**

**INFORME Técnico Periodo de ejecución: 28/02/2024 al  
11/04/2024, 16/05/2024 al 15/07/2024**

## INFORME TECNICO RECIBO FINAL

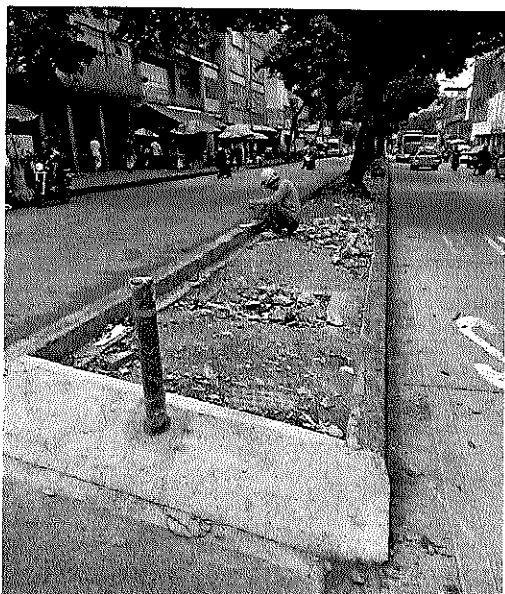
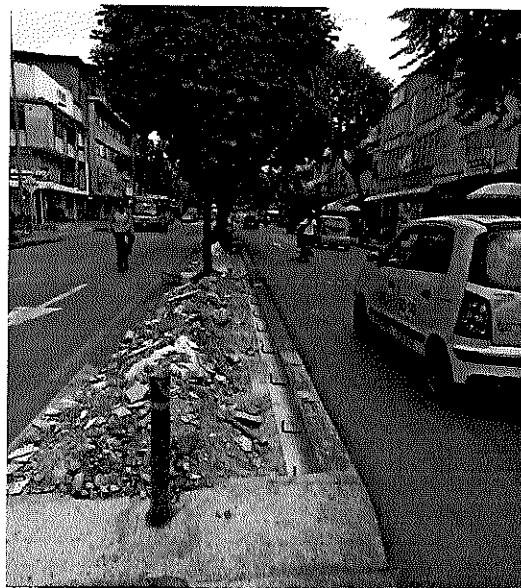
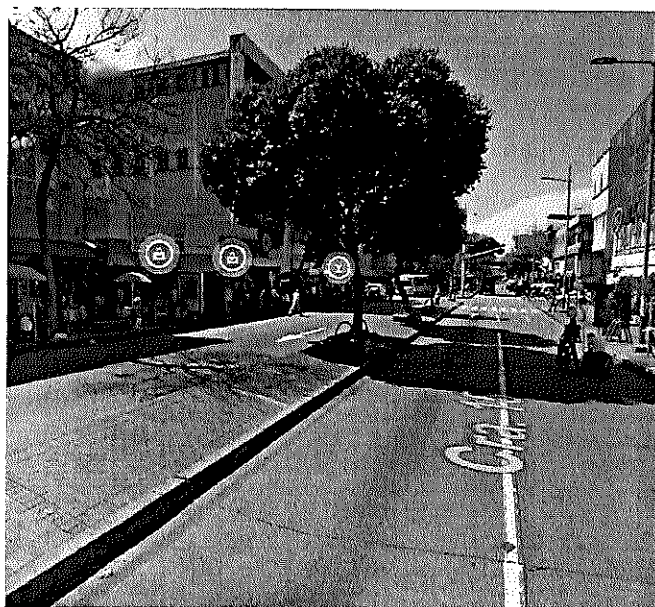
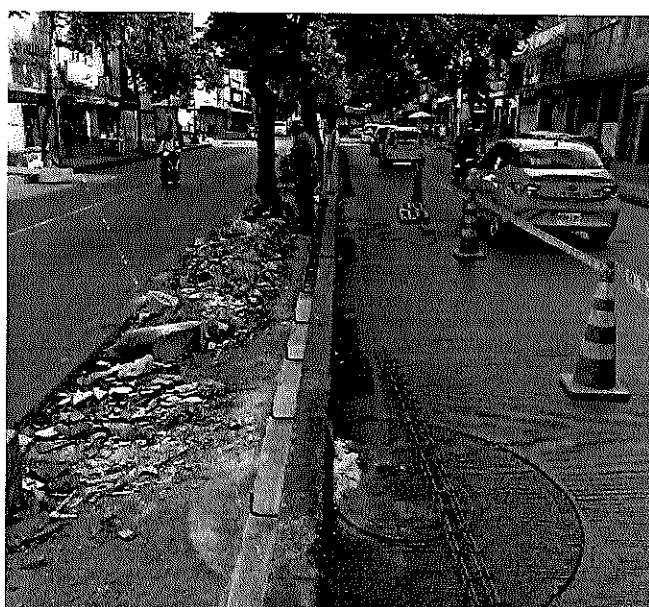
- Fundida de concreto de limpieza y montaje de varilla de anclaje.

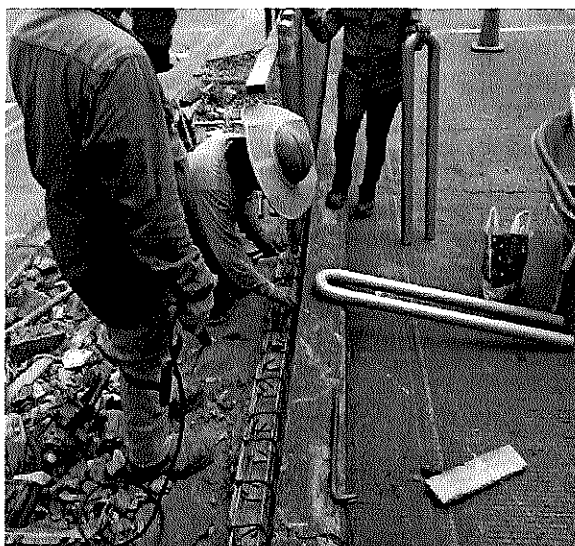
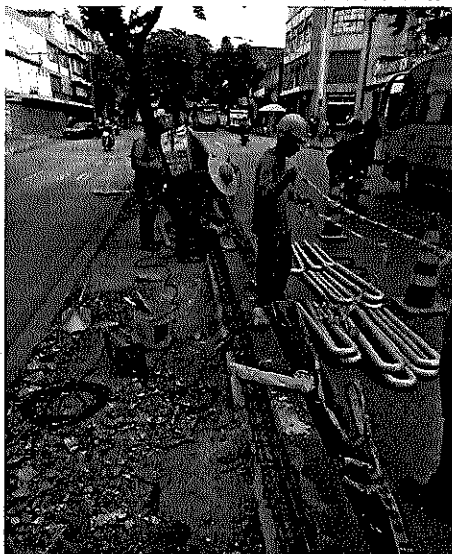
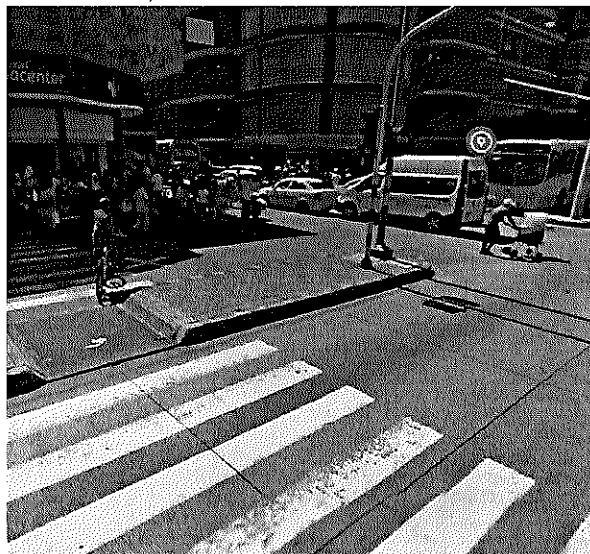
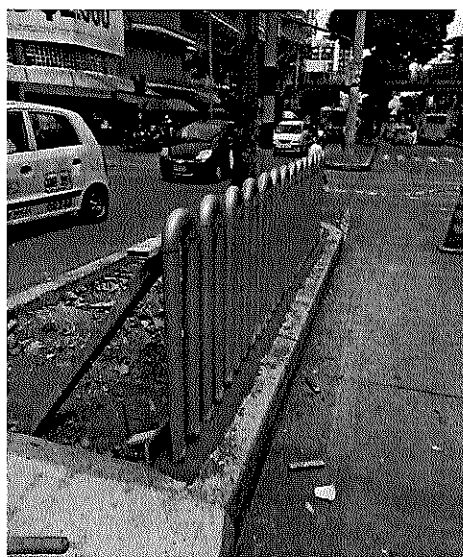
- Armado de tubería metálica y nivelación.
- Encofrado y fundida de concreto para viga de amarre del cerramiento.

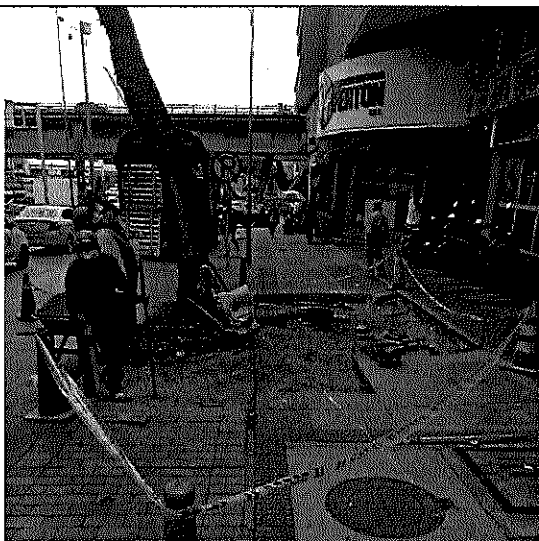
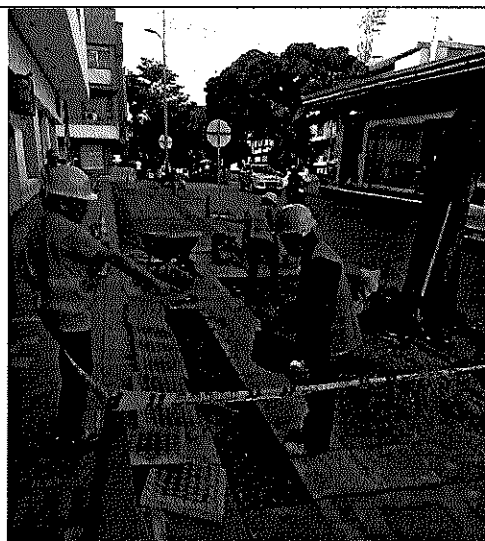
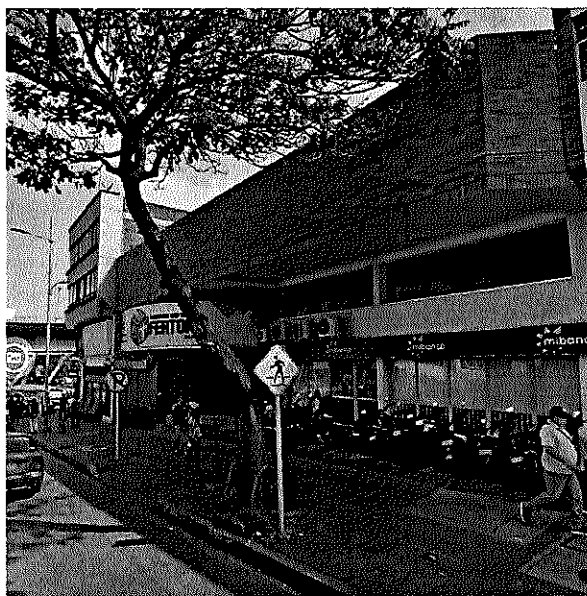
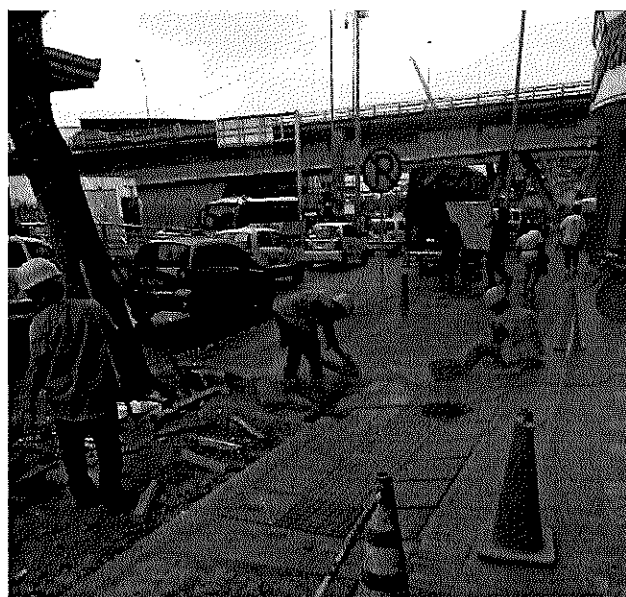
- Demolición de baldosas en zonas con raíces de árboles en la carrera 15 con Avenida Quebradaseca, sentido oriental.
- Reparación de tapas de inspección, nivelación y montaje de baldosas en la misma zona.

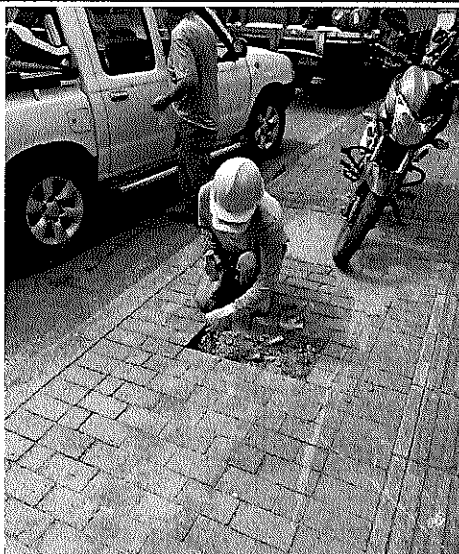
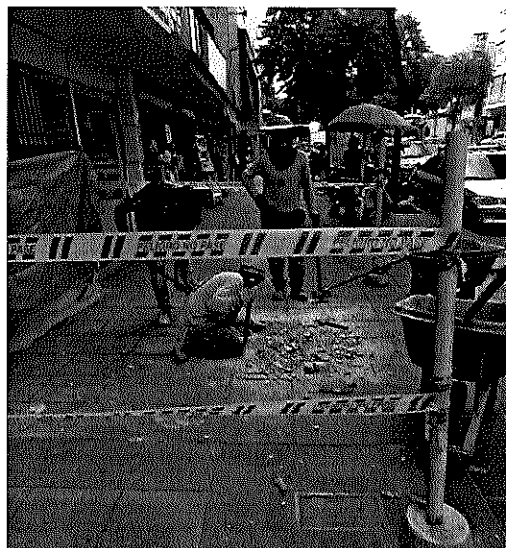
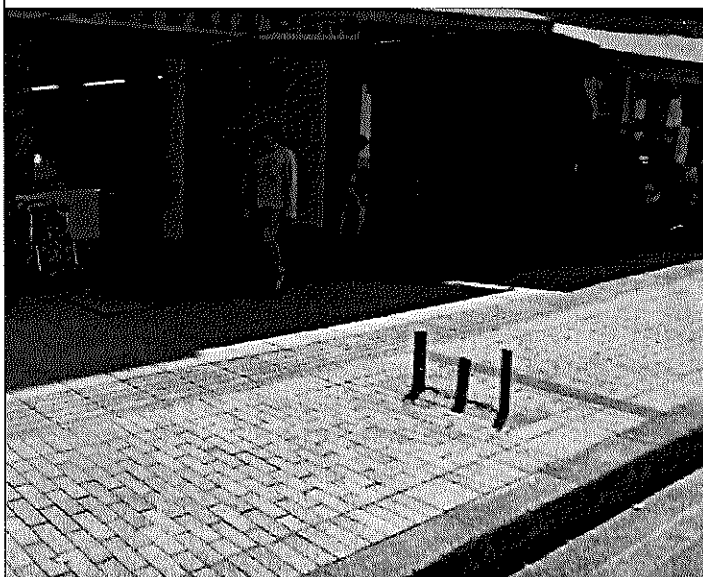
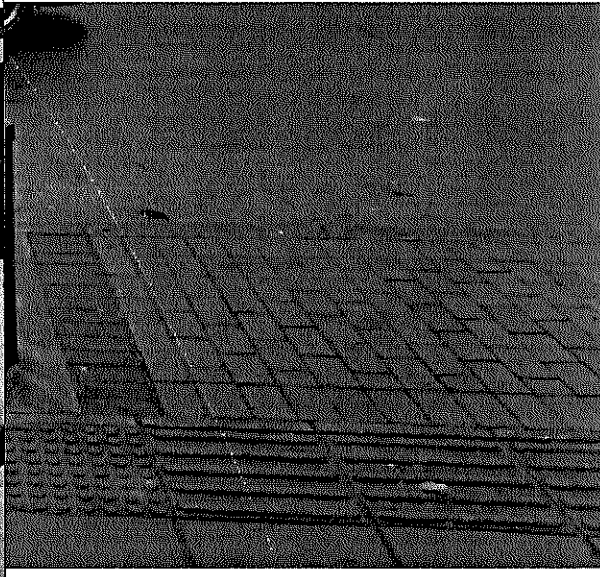
- Demoliciones puntuales de espacio público frente a locales comerciales en la carrera 15 que obstruían el paso peatonal.
- Reparaciones de cajas y obstáculos en el espacio público frente a locales comerciales, incluyendo el reemplazo de tapas en mal estado.

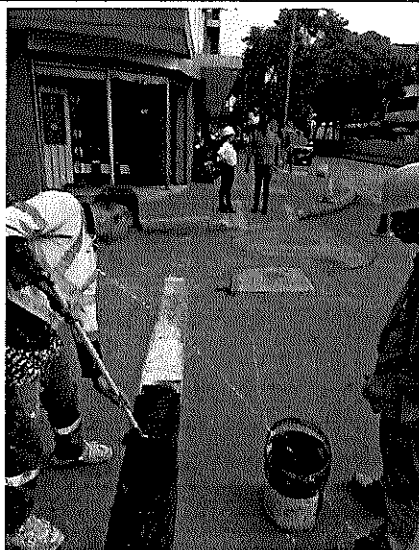
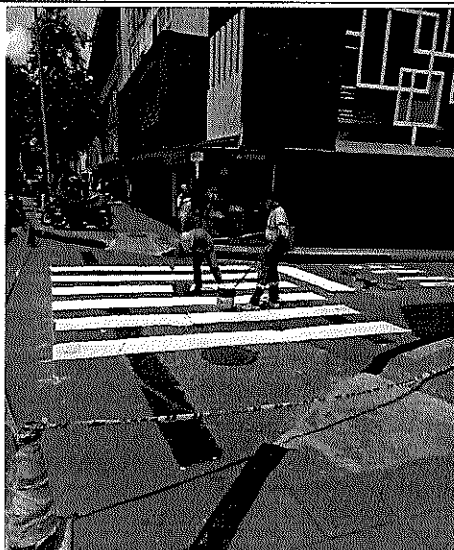
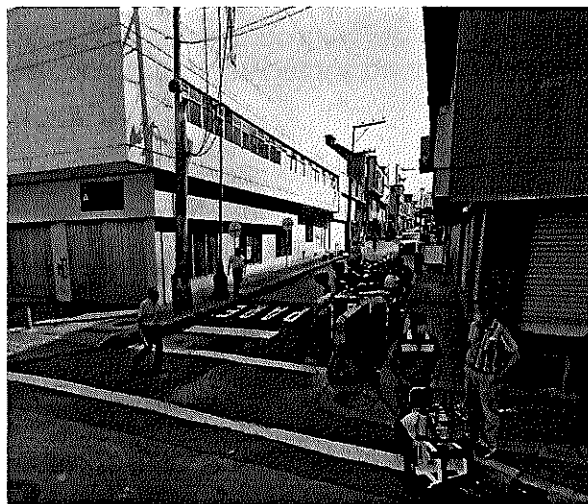
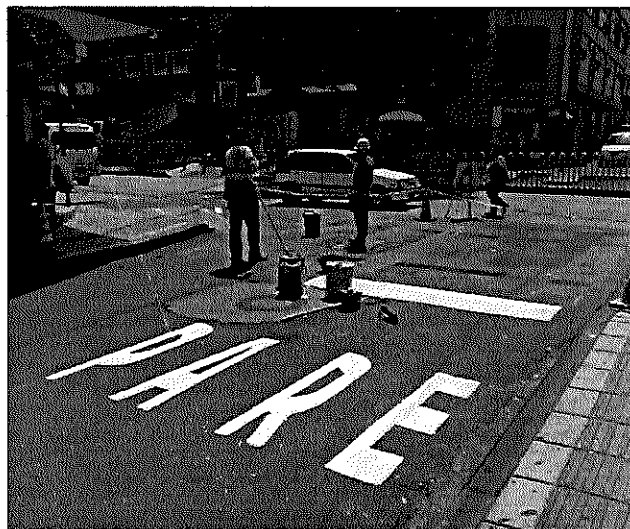
- Aplicación de imprimante sobre la vía para señalización.
- Inicio de la aplicación de pintura en bordillos y andenes sobre imprimante previamente secado en la carrera 15, sentido oriental.
- Pintura de cebras peatonales, señalización de PARE y flechas indicando el sentido vial. io Público y Movilidad

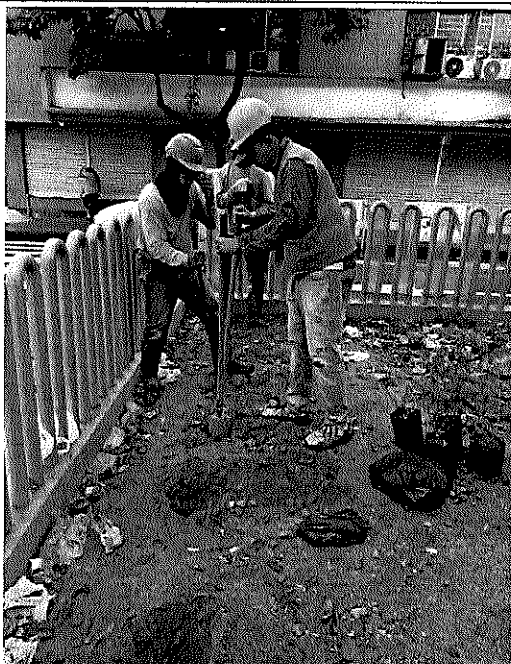
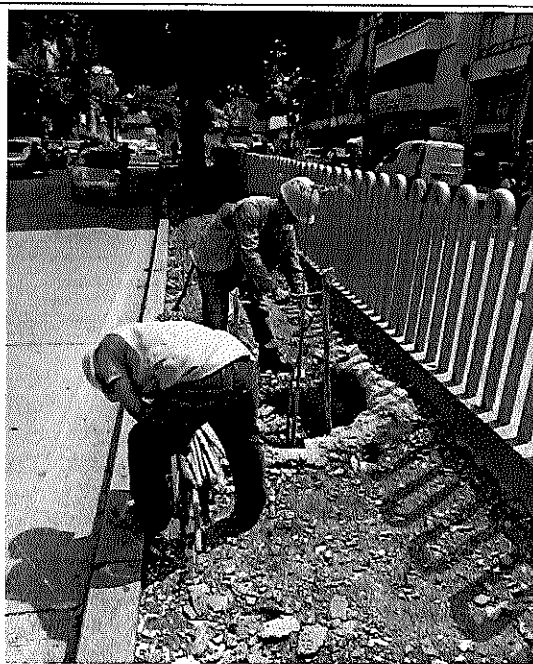
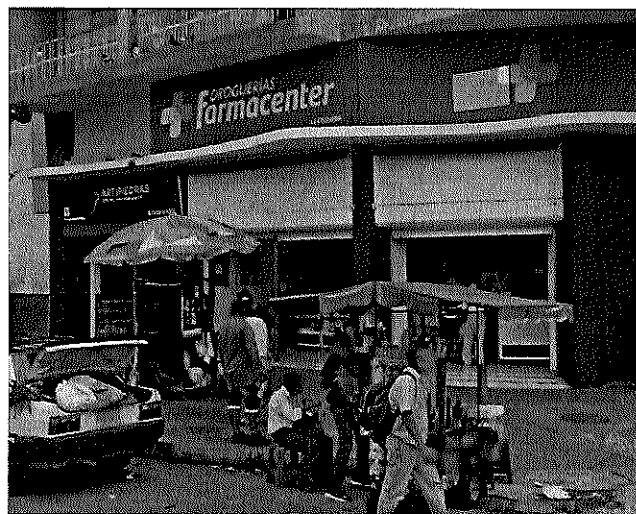
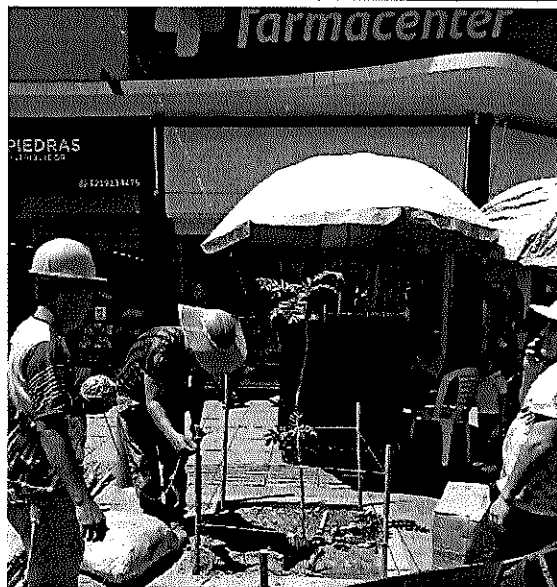
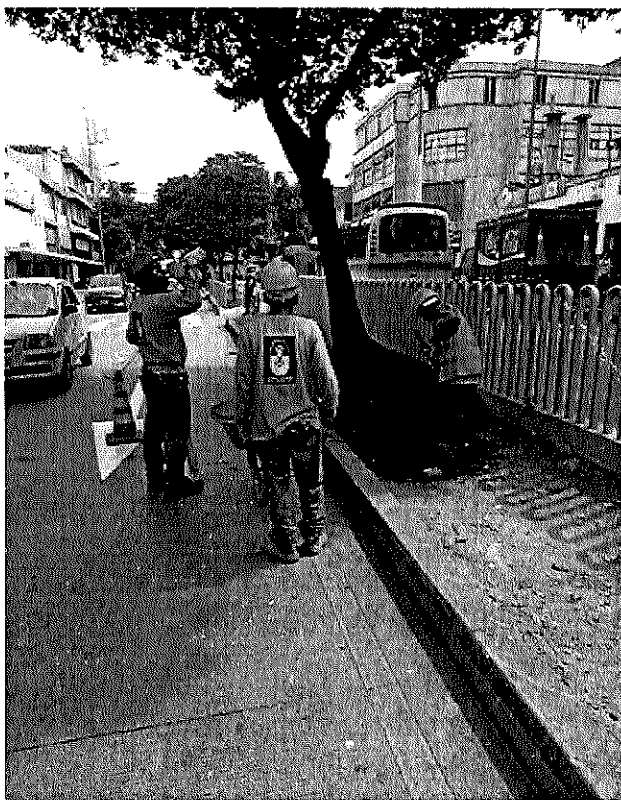
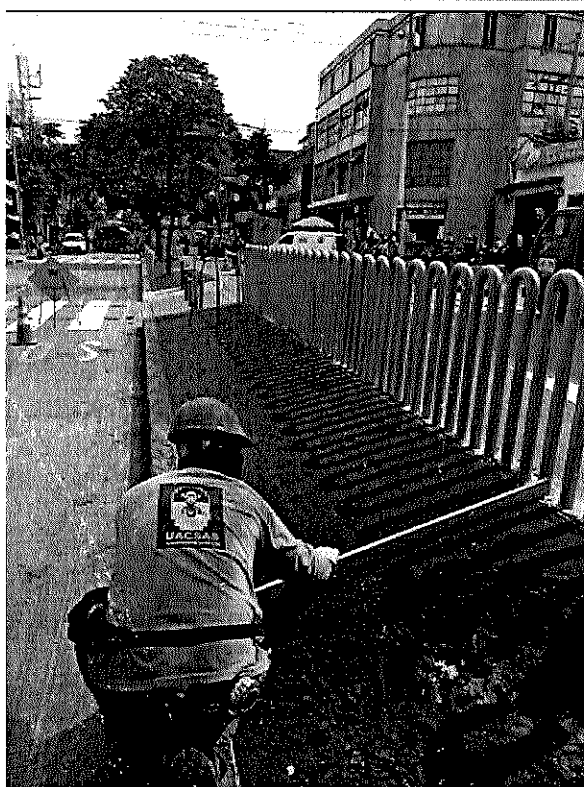
- - Siembra de árboles según especificación.
- - Siembra de plantas según especificación.
- - Mantenimiento de bolardos modelo antiguo..

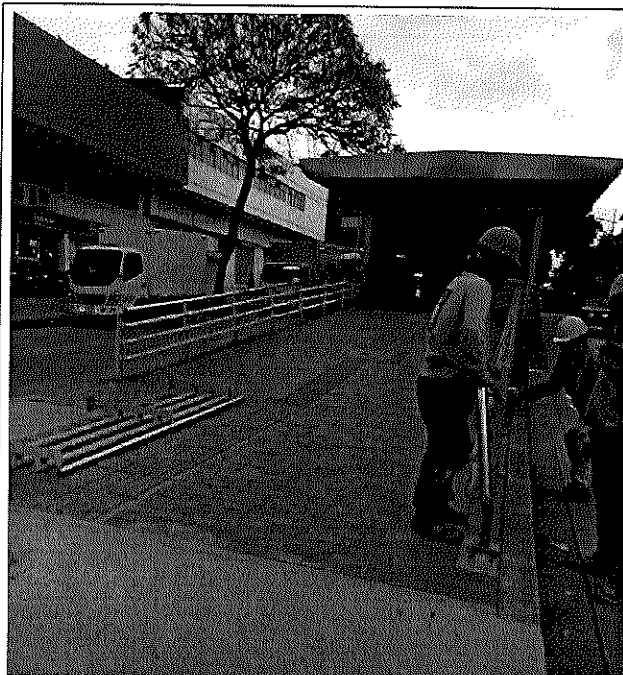
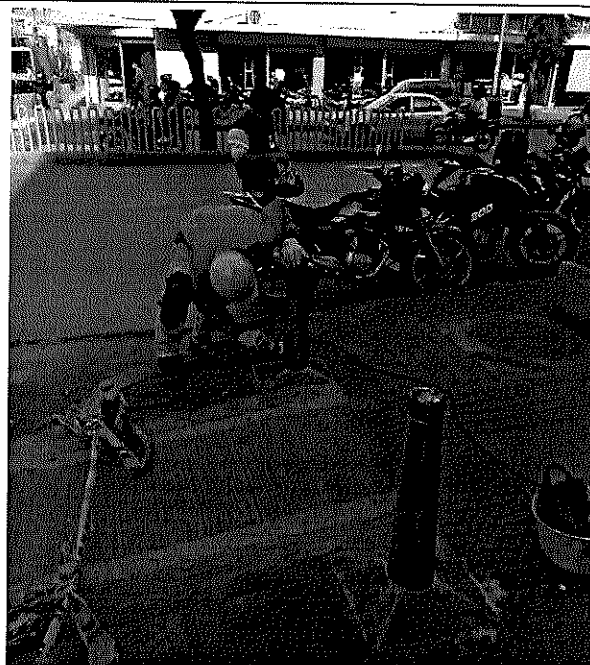
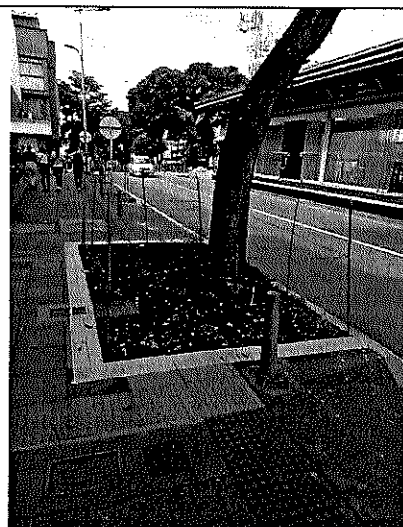
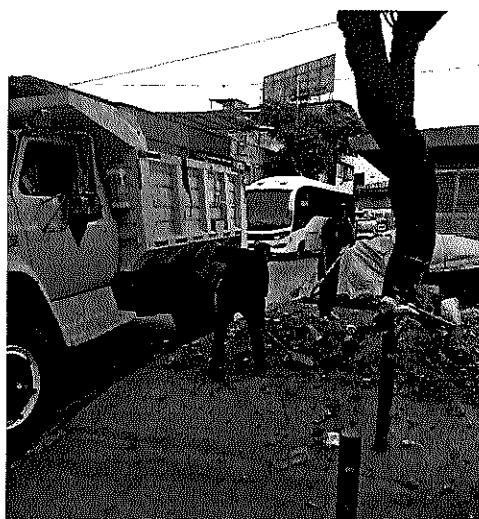
- Montaje de barandas en la estación del Metro Línea en la glorieta de la Avenida Quebradaseca.
- Procesos de limpieza para preparar el terreno para árboles y retiro de escombros
