| | <b>Modelo: Acta de visita técnica a componentes de la Estructura Ecológica Principal – EEP</b> | |

| COMPONENTE DE LA EEP | QUEBRADA EL INFIERNO | | | | |
| DIRECCIÓN | Calle 78D Bis Sur 16ª-53 | LOCALIDAD | Ciudad Bolívar | BARRIO | Cerros del Sur |
| FECHA DE LA VISITA | 22/06/2024 | HORA DE INICIO | 11:00 AM | | |

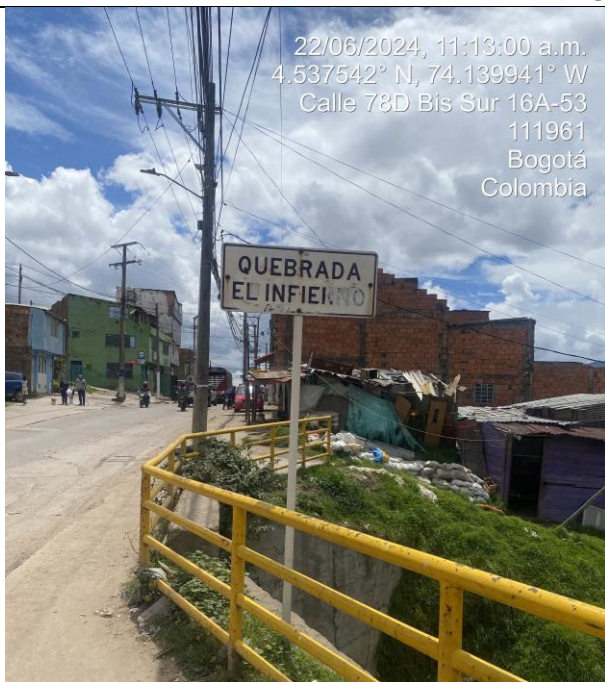
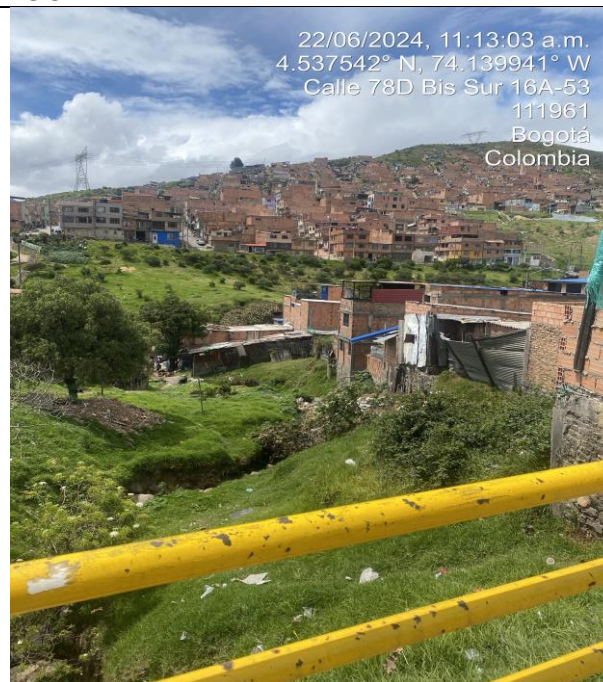
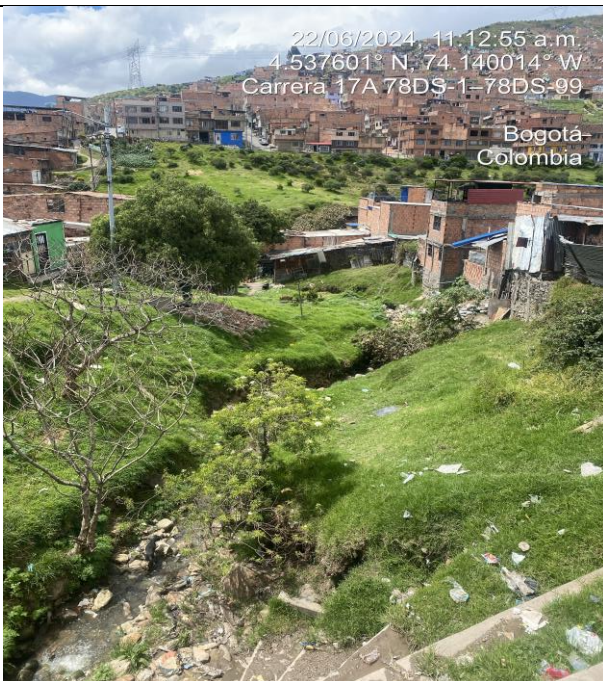
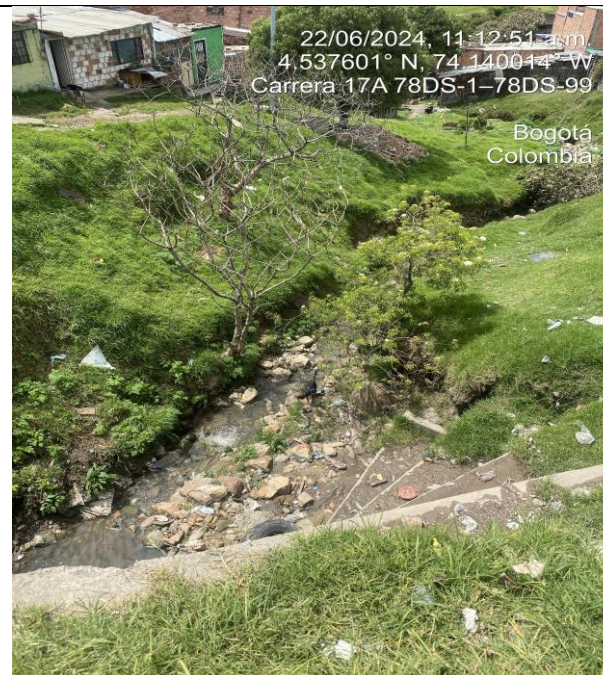
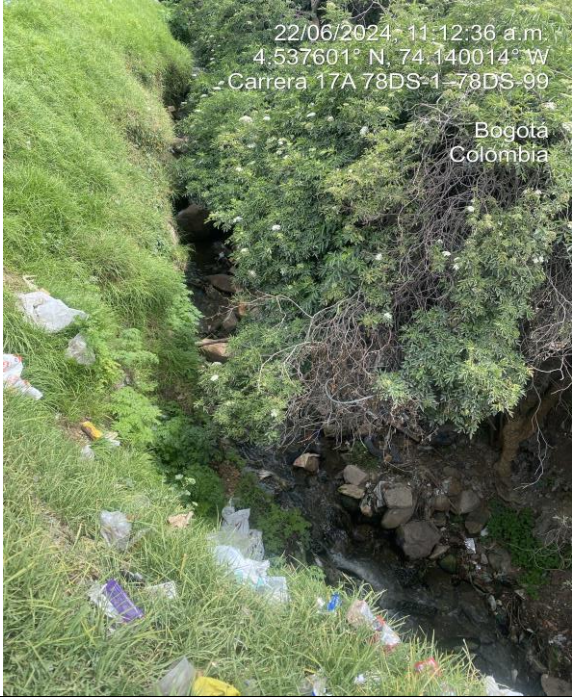
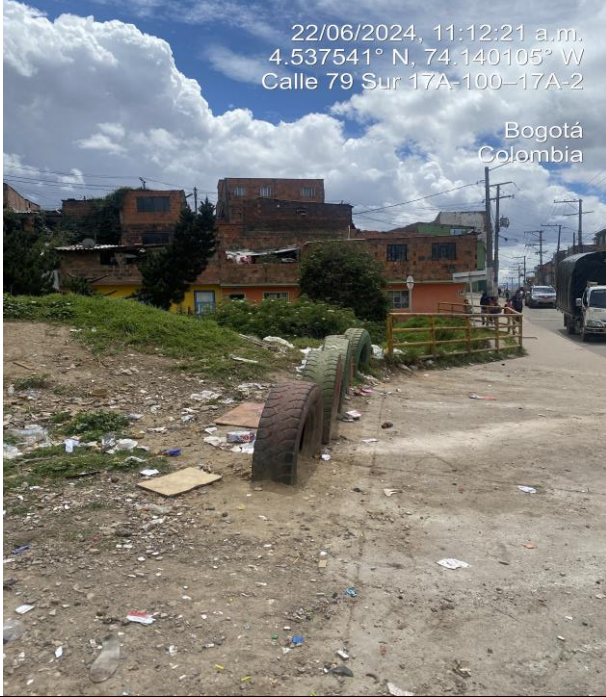
Durante el recorrido del sábado 22 de junio de 2024 con el propósito de realizar el monitoreo y control de la quebrada denominada "El Infierno", se identificó la presencia de neumáticos en el lecho de la quebrada. Además, se constató la presencia de residuos orgánicos e inorgánicos, así como la posible existencia de asentamientos informales en las cercanías de la quebrada.
