## **INFORME TÉCNICO Y ADMINISTRATIVO DE EJECUCIÓN FINAL DEL CONTRATO DE OBRA No. CO1.PCCNTR.5288129.**

**OBJETO: CONTRATAR POR EL SISTEMA DE PRECIOS UNITARIOS  
 LAS ADECUACIONES PARA LA SEDE DE PUERTO BOYACA DEL  
 CENTRO DE GESTIÓN ADMINISTRATIVA Y FORTALECIMIENTO  
 EMPRESARIAL DE LA REGIONAL BOYACÁ**

**CONTRATISTA: CEINTERS SAS**

**MUNICIPIO DE PUERTO BOYACÁ  
 28 DE AGOSTO AL 16 DE NOVIEMBRE DE 2023.**

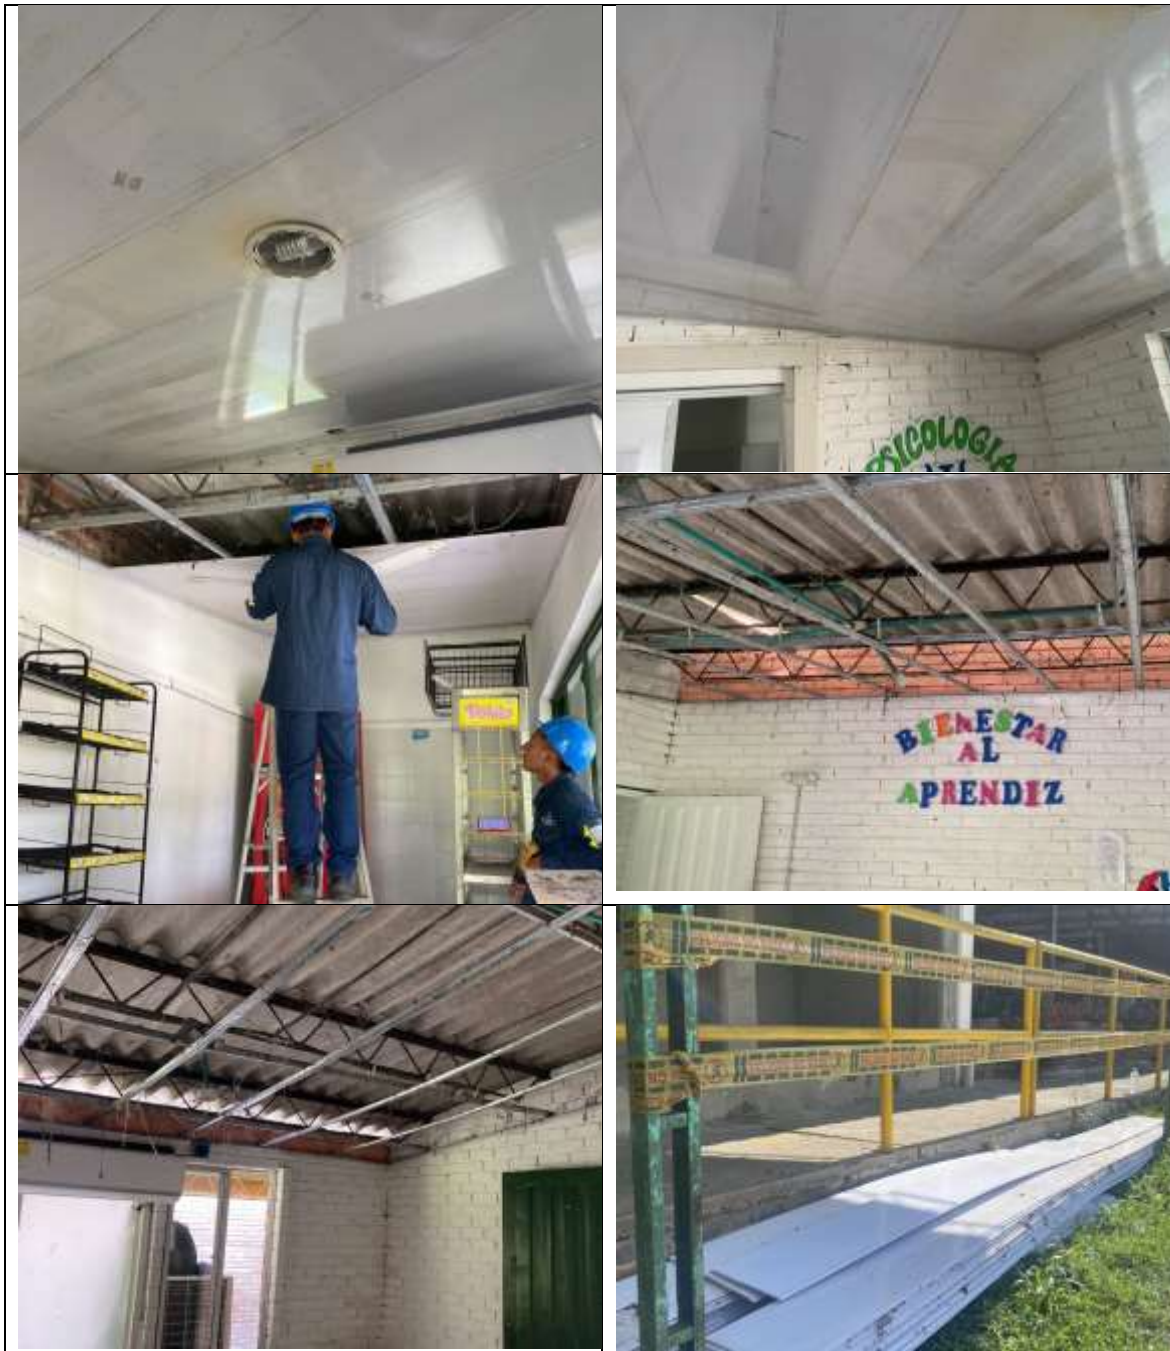
Se realiza el desmonte de cielo falso en PVC, evidenciando deterioro por humedad, se retiran las láminas junto con la estructura metálica, y se deja acopiado en sitio debidamente señalizado para la disposición final.

De acuerdo con las cantidades medidas en sitio, se tiene una menor cantidad según las dimensiones de cada área intervenida en cafetería y bienestar.

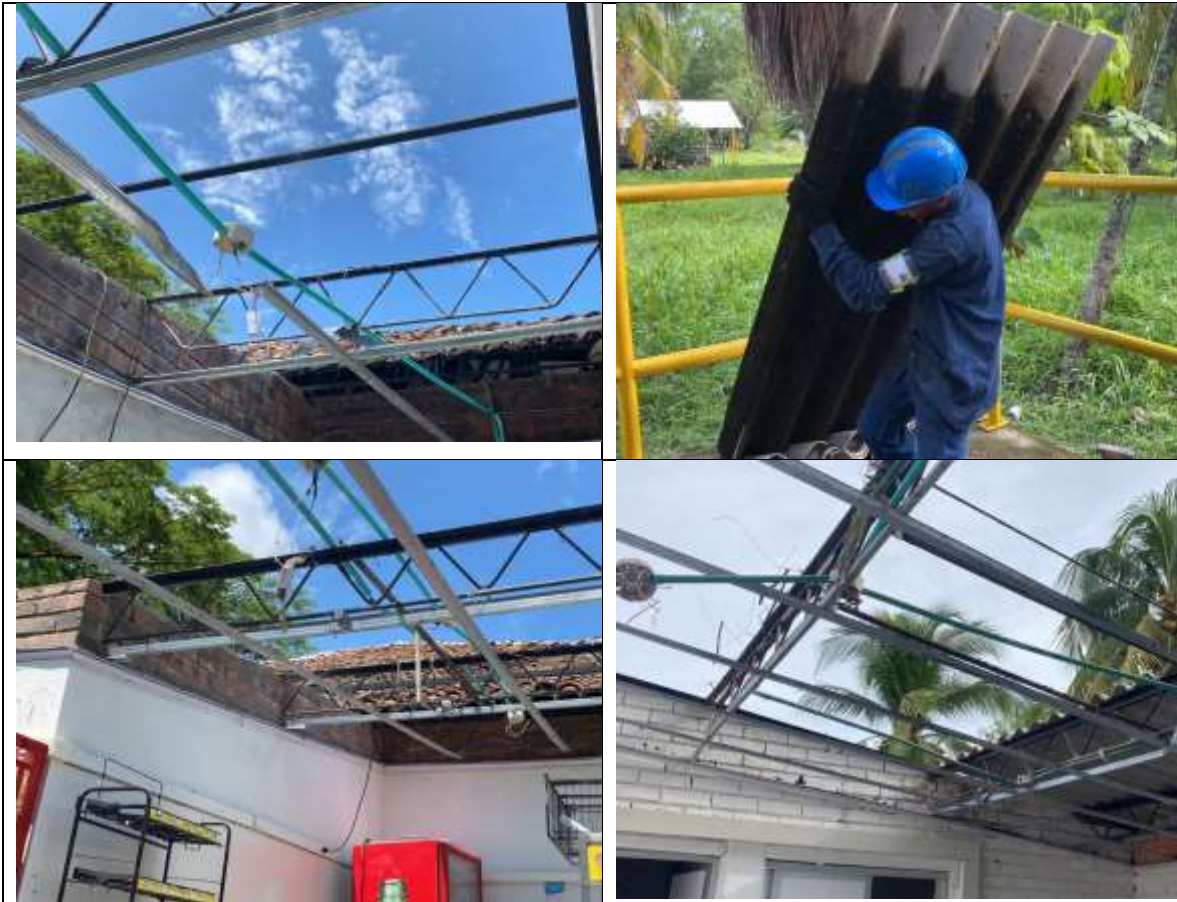
De acuerdo con las cantidades medidas en sitio, se tiene una mayor cantidad según las dimensiones de la teja que se encontraba existente.

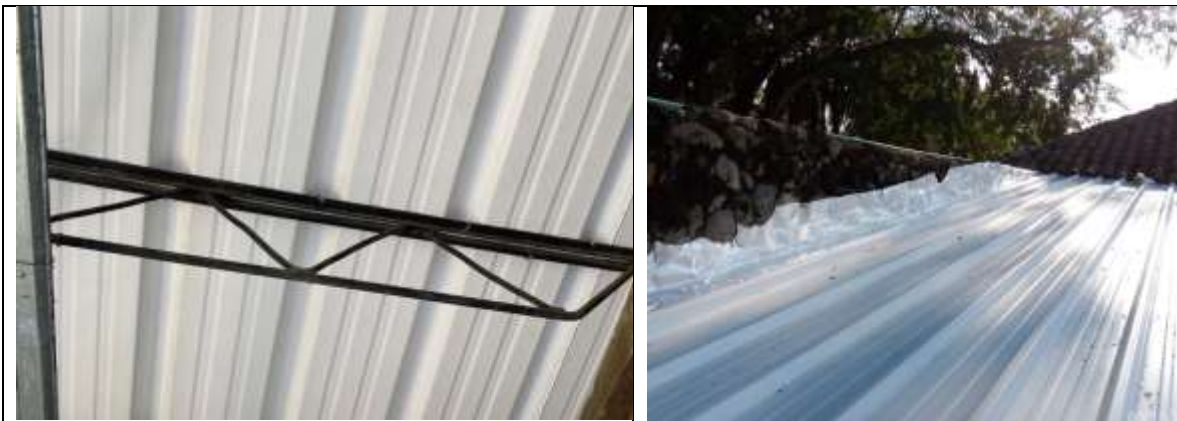
Se realiza la instalación de la teja UPVC, con las dimensiones indicadas en los planos, se verifican las pendientes de la teja, y se deja como recomendación la limpieza continua de las canales para evitar saturación de material vegetal que afecten la correcta operación de las bajantes.

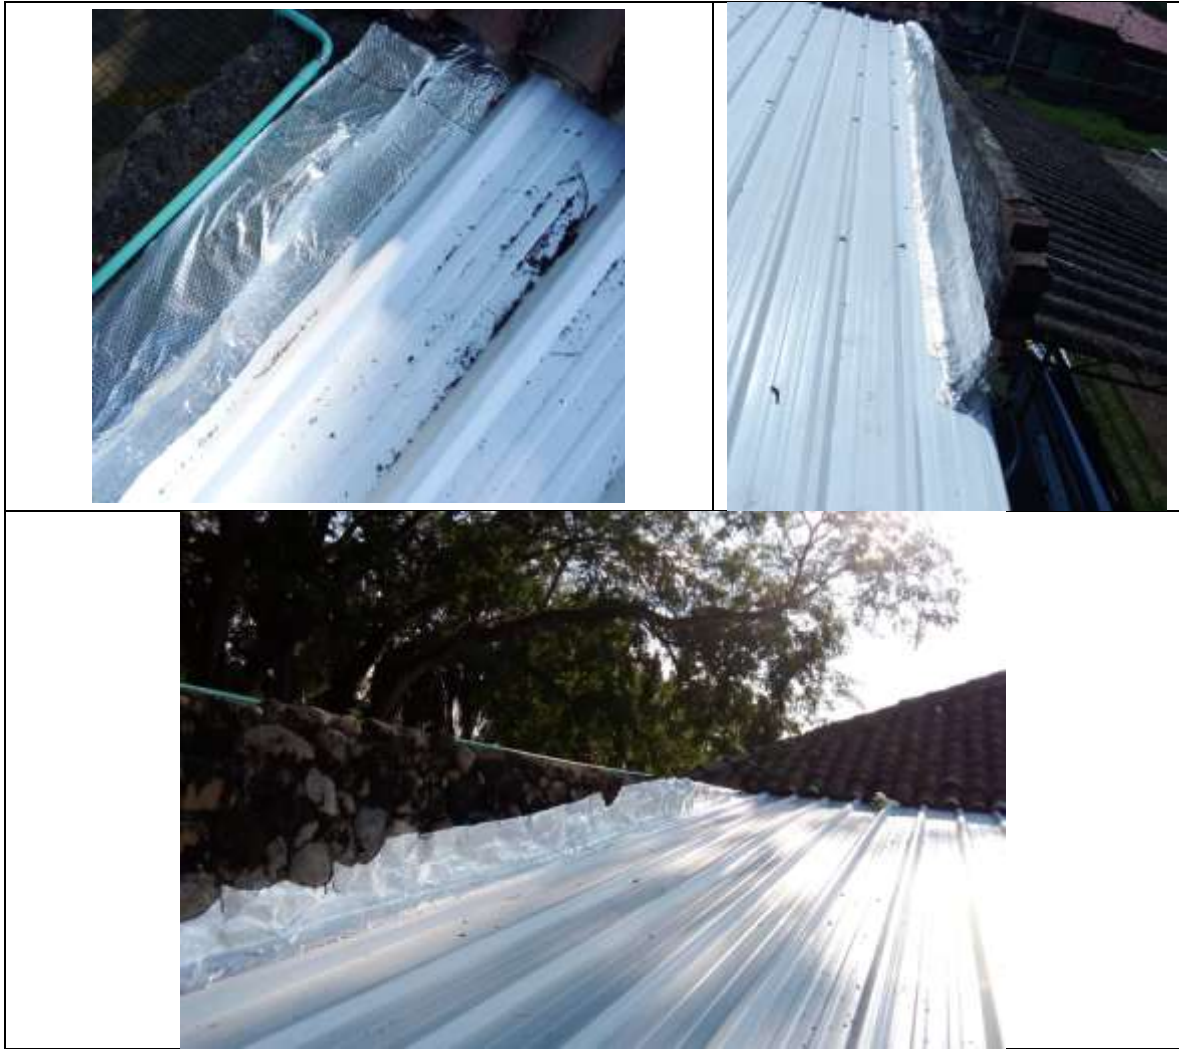
Se ejecuto una mayor cantidad, dadas las necesidades de la cubierta existente, el cual iniciaba con dos muros (uno en concreto y uno en piedra), donde era necesario instalar cinta para disminuir las posibilidades de filtración en épocas de lluvias.

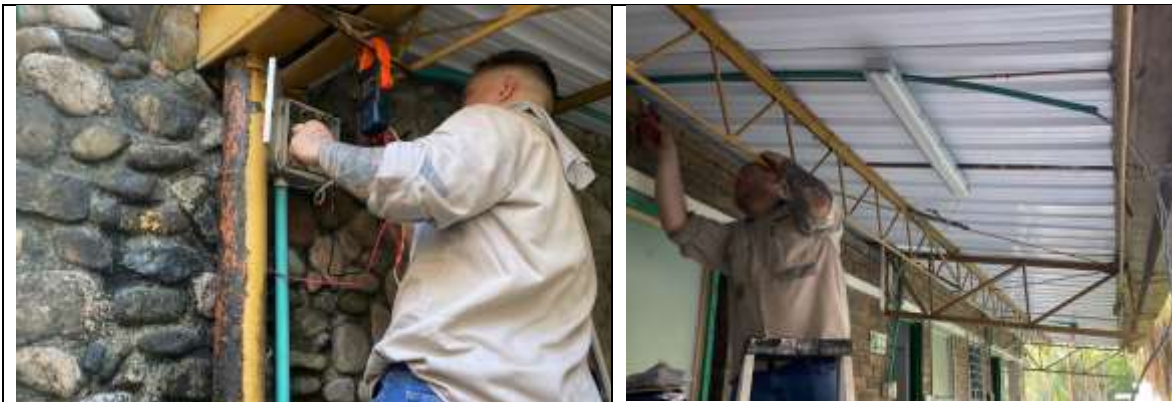
En bienestar y cafetería, se tenían instalaciones eléctricas expuestas que no cumplían con las condiciones mínimas para el funcionamiento, incorporando recursos adicionales para su adecuación.

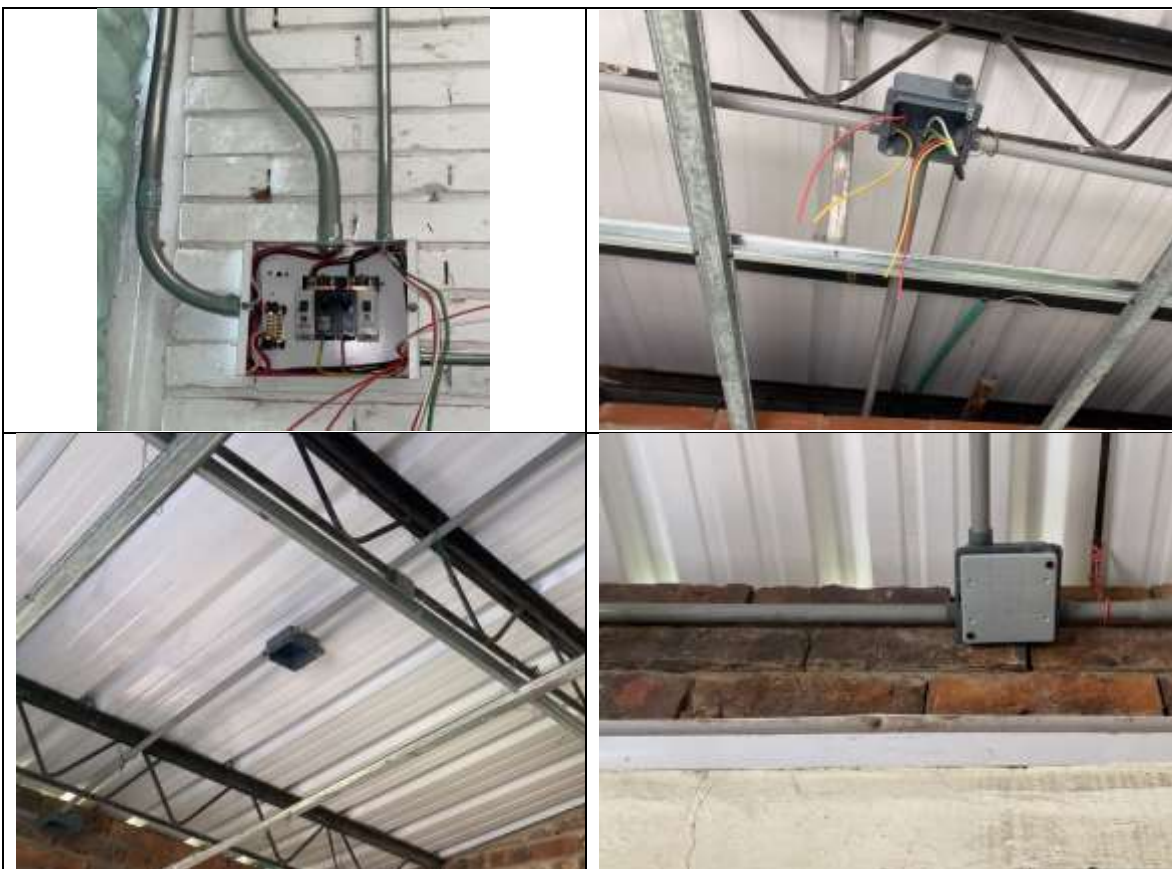
Se realiza el cambio de todas las instalaciones eléctricas, dejando en total funcionamiento conforme la normatividad legal aplicable.

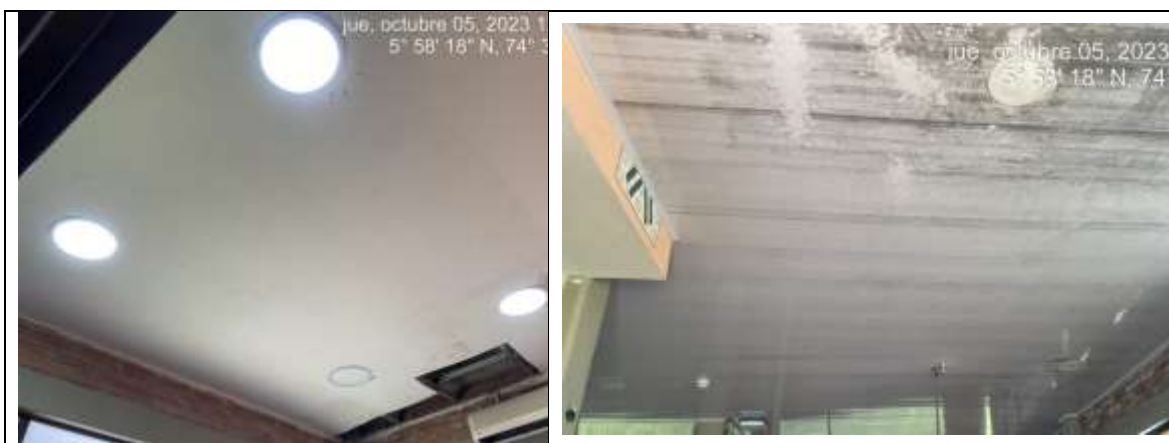
Se realiza el desmonte de cielo falso en PVC, evidenciando deterioro por humedad, se retiran las láminas junto con la estructura metálica, y se deja acopiado en sitio debidamente señalizado para la disposición final.

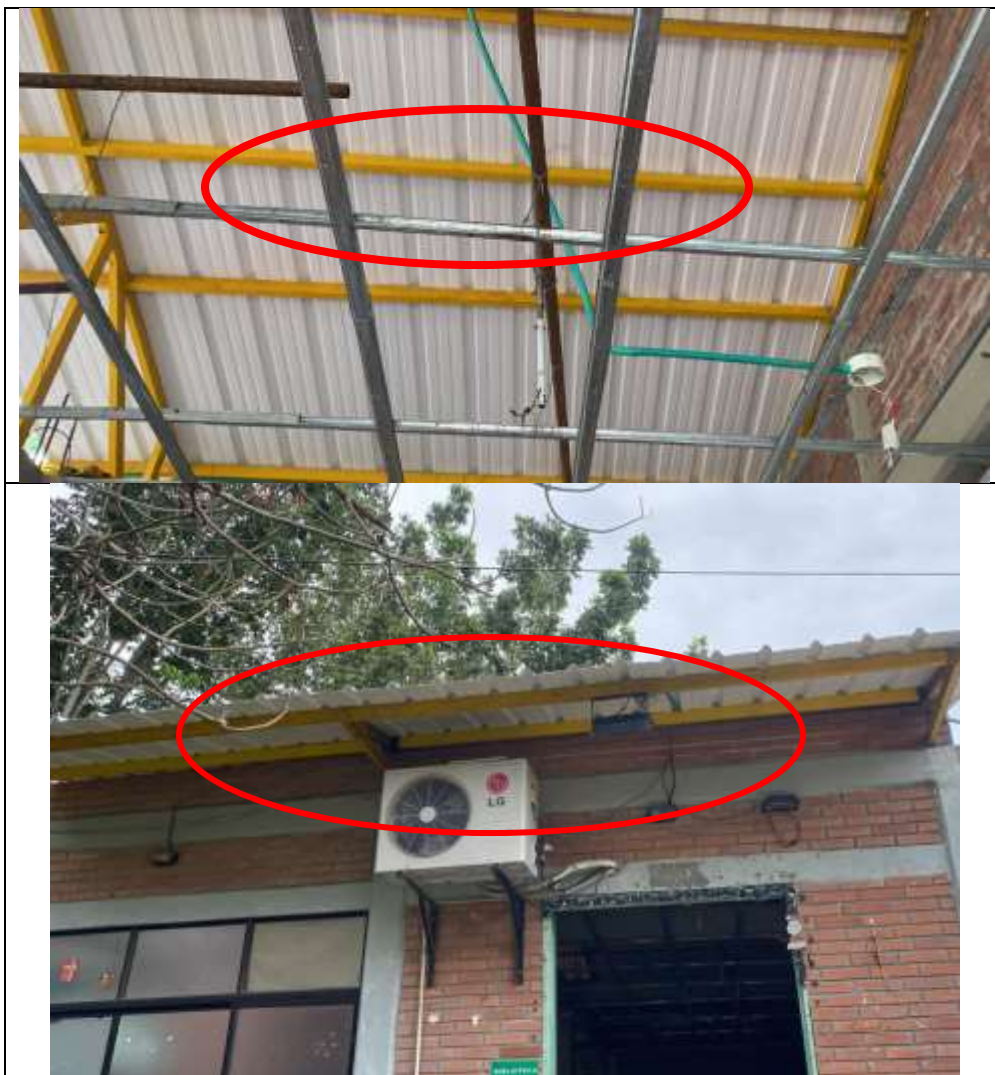
De acuerdo con las especificaciones técnicas de la teja UPVC, se realiza el desmonte de la teja existente, evidenciando la necesidad de reforzar la estructura metálica para garantizar un apoyo entre viguetas de 1 m, y hacer la fijación de la teja, en este ambiente, se tenía existente tubería rectangular metálica, por lo cual, se instaló el material requerido, ejecutando menor cantidad según las necesidades evidenciadas en sitio.

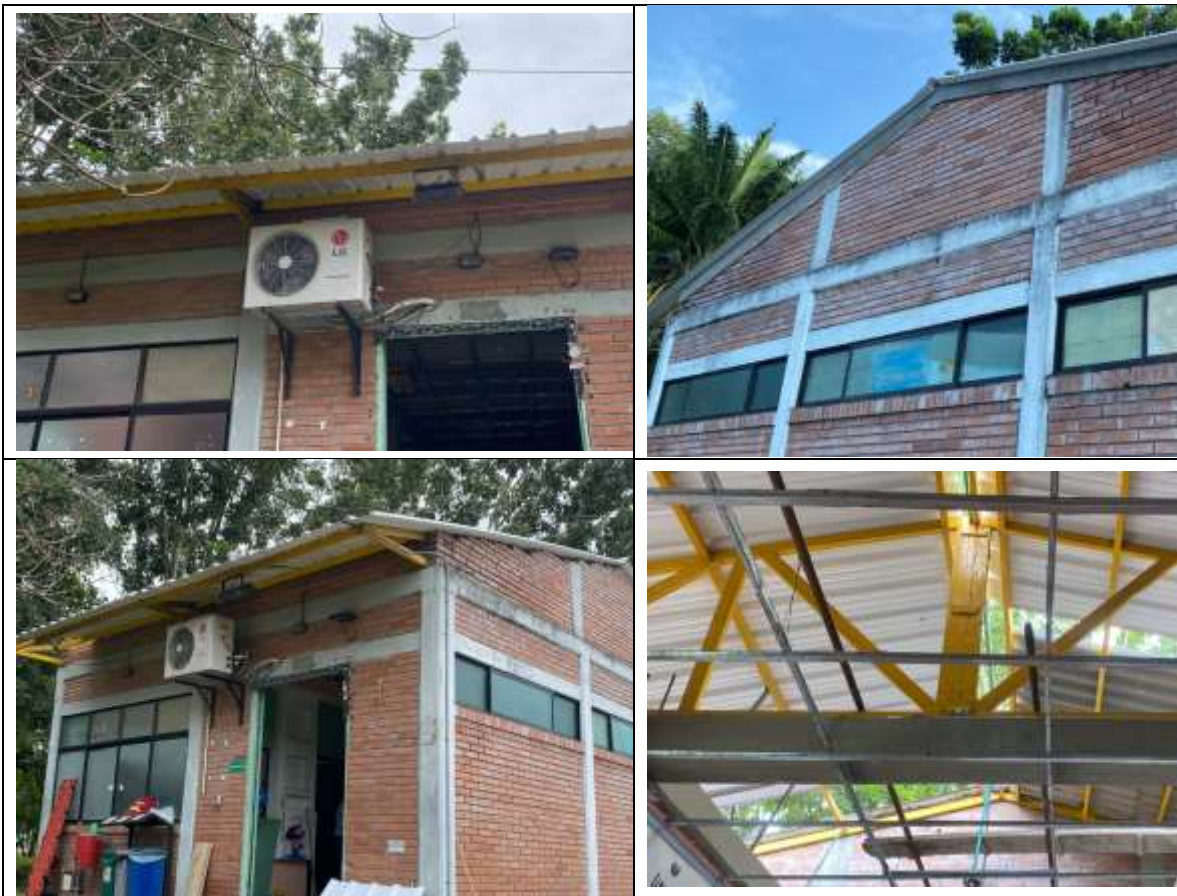
Se realizó a entera satisfacción la instalación de teja UPVC, se retira la alfajía ya que se tenía la teja de Eternit fundida debajo afectando la instalación de la UPVC, siendo necesario reemplazarlo por el voladizo de la teja instalada, fundiendo una cinta de concreto para dar mejora acabado.

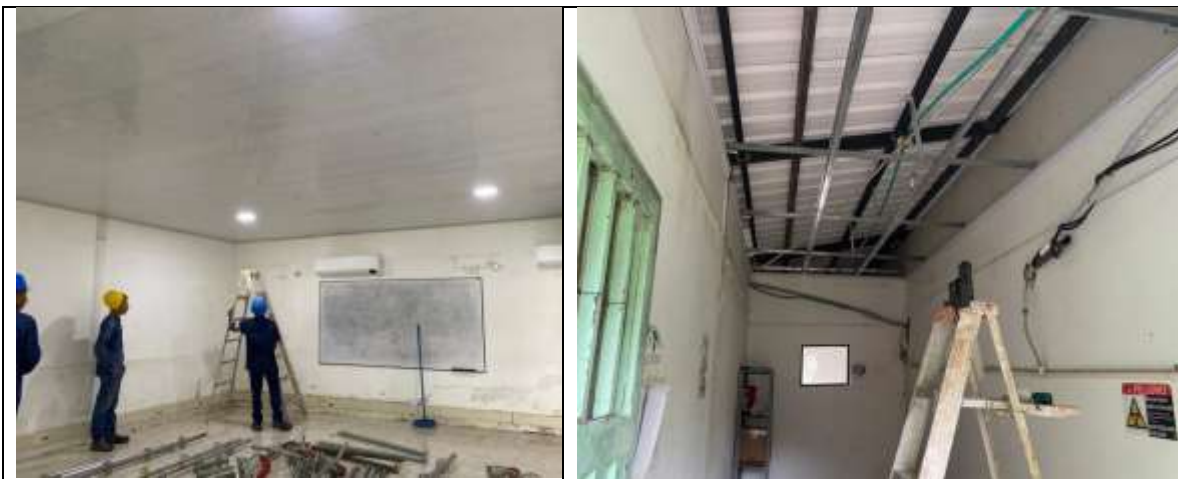
Previo al inicio de actividades en este ambiente, se realizó verificación del estado actual de luminarias y de la cubierta existente, evidenciando luminarias sulfatadas por la filtración de agua producto de goteras, así mismo deterioro en el *Eterboard* de las culatas.

Se realiza el desmonte de cielo falso en PVC, evidenciando deterioro por humedad, se retiran las láminas junto con la estructura metálica, y se deja acopiado en sitio debidamente señalizado para la disposición final.

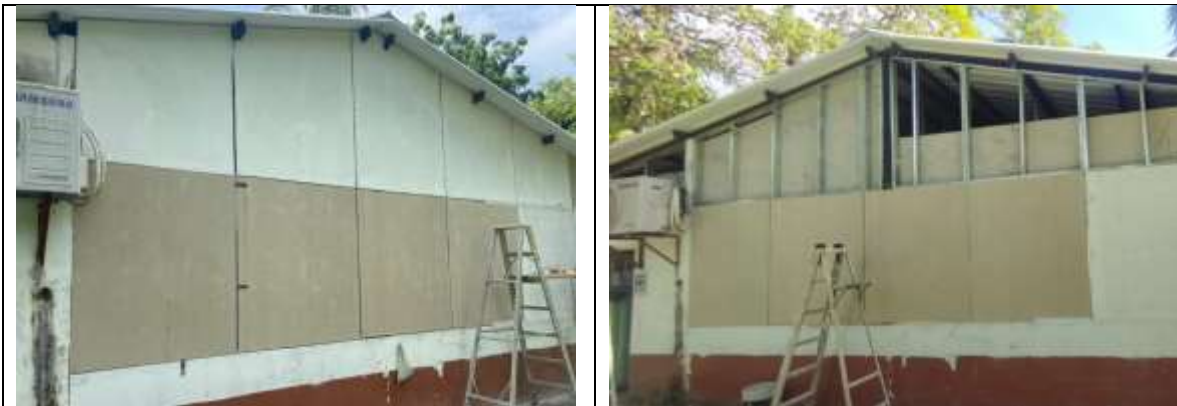
En los laterales del ambiente, se tenía existente muro falso en eterboard deteriorado con dilataciones con afectación en el ingreso de agua a los ambientes cuando se presentaban lluvias, se hizo el reemplazo total del eterboard, instalando dilataciones plásticas y estucando para dar un acabado uniforme.

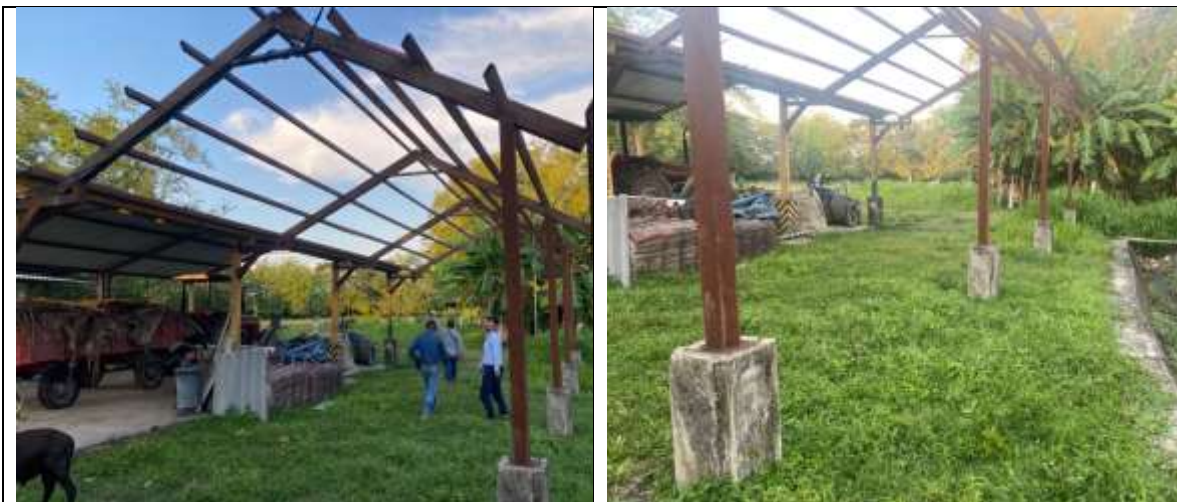
Se evidencio un alto proceso corrosivo de la estructura, por lo cual se realizó la limpieza con grata para el retiro total del residuo, se aplicó una primera capa de anticorrosivo y finalmente la pintura para lamina 3 manos de color amarillo.

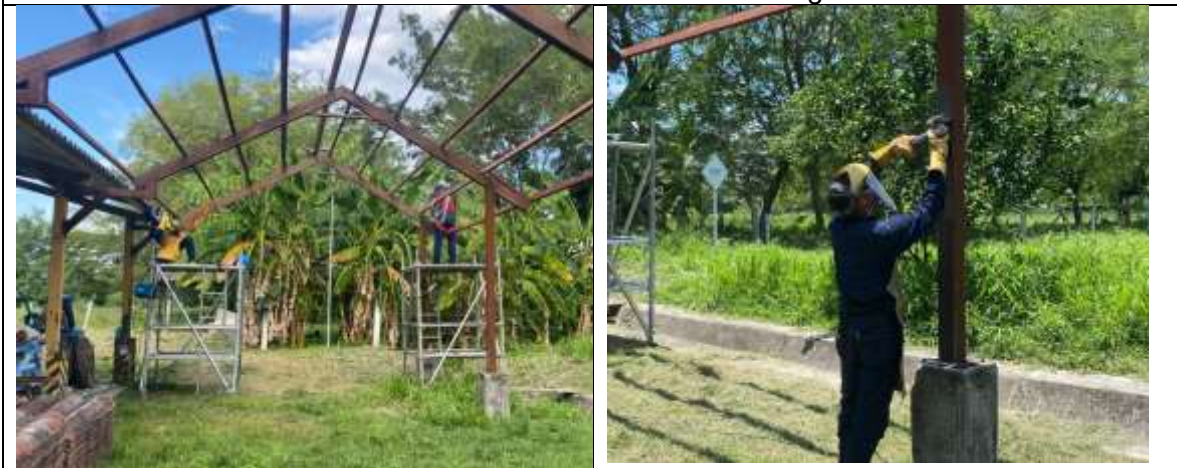
Estado inicial estructura metálica hangar.

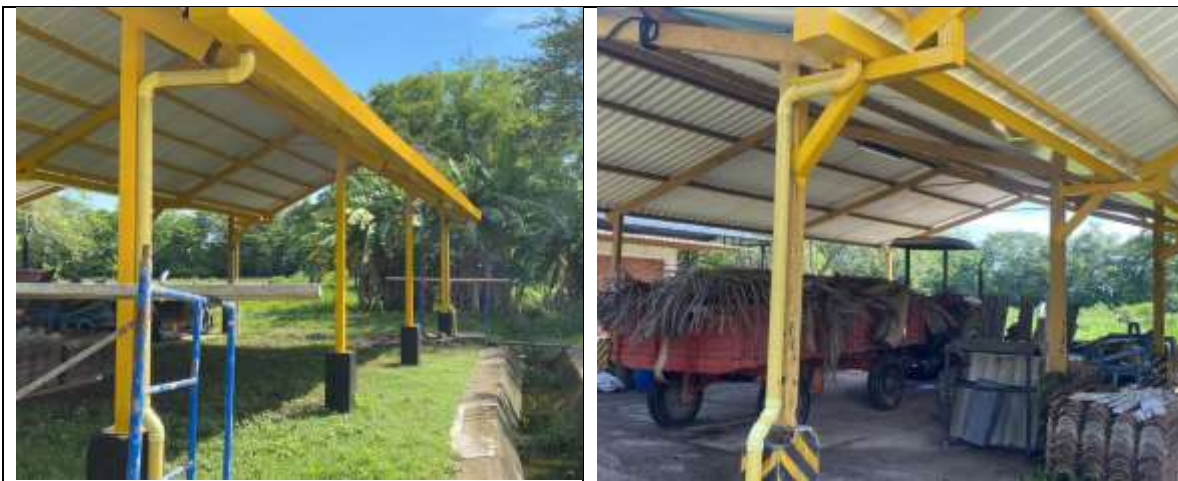
Una vez finalizada la instalación de la teja UPVC, se evidencio que la cubierta quedaría sin manejo de aguas lluvias, por lo cual fue necesario incorporar recursos adicionales para la instalación de canal en lamina galvanizada y bajantes de 3" que conectan a una caja de concreto que finalmente direcciona las aguas al canal de concreto que se encuentra existente.
