| | <b>CONSORCIO MONQUIRÁ</b> | |
| | SISTEMA DE GESTION DE SEGURIDAD Y SALUD EN EL TRABAJO | VERSION: 01 |
| | EVALUACIÓN DE INDUCCIÓN Y CAPACITACIÓN | |

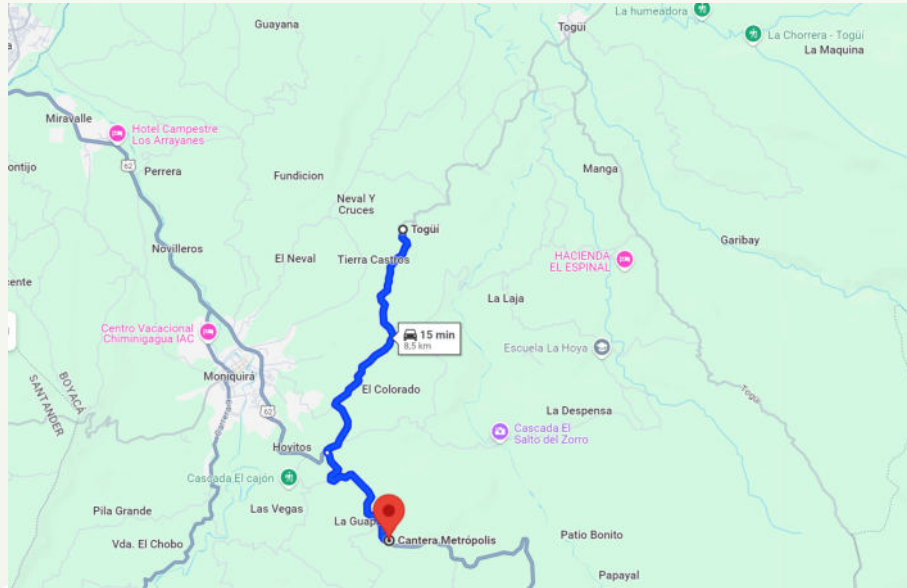
**Ilustración 6. Ubicación de la Cantera Metrópolis que suministra base granular según los ensayos que adjunta el contratista.**

- a. En el informe de pavimentos se menciona un % adecuado de adición de cemento del 5%, sin embargo, en los reportes de laboratorio relacionan 7%.
- b. Los resultados de laboratorio hacen relación del cumplimiento de la especificación INVIAS 2022, sin embargo, en el cuerpo del informe de diseño relacionan la INVIAS 2013, lo cual debe encontrarse en concordancia.
- c. Nótese que dentro de la descripción mencionan “la mezcla se utilizó cemento Argos Uso General (50 kg \*bulto) y base granular color gris de la cantera Metrópolis”, por lo que emplean una base granular de una cantera ubicada a menos de 9 km del eje del proyecto. Por lo tanto, si se tiene disponibilidad de un granular, del cual se incluye granulometría cumpliendo especificación, no se entiende el por qué se requiere la mezcla con cemento, máxime si se tiene suficiencia estructural.

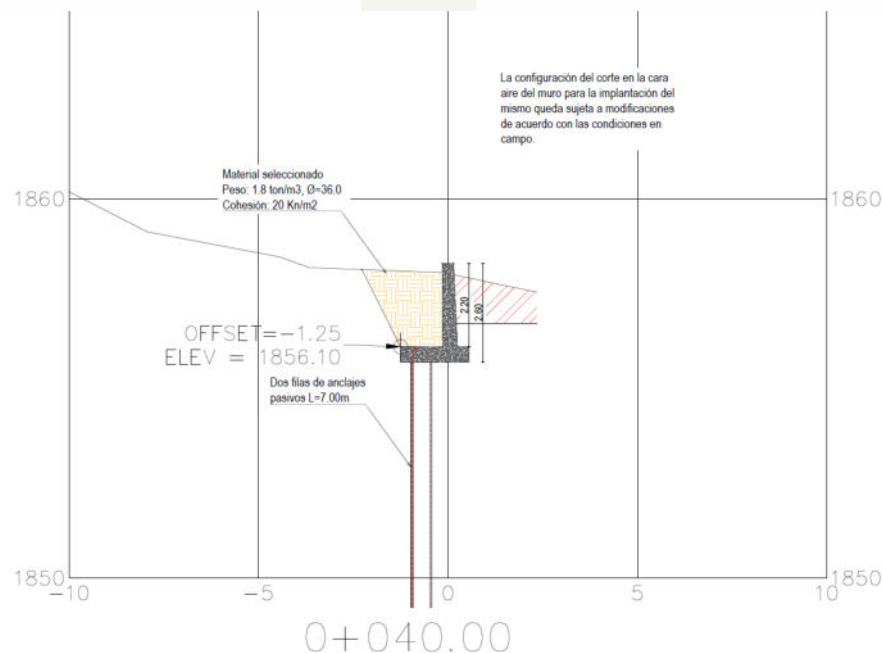
Ilustración 8. Sección transversal de estructuras y obras geotécnicas para la atención de sitios críticos.

7. Es imperativo que se revisen las secciones transversales geotécnicas en los sitios críticos, de modo que estén en total concordancia con el informe de pavimento. Las obras geotécnicas (ver ejemplo de la siguiente ilustración), requieren modificaciones en la plataforma de trabajo, lo cual influye directamente en la capacidad de soporte del pavimento proyectado. Estas modificaciones pueden mejorar las condiciones de soporte, permitiendo ajustar el diseño del pavimento para obtener un rendimiento estructural óptimo y, a su vez, variación en los espesores de las intervenciones proyectadas. Este aspecto se considera fundamental en análisis de la problemática en el entendido que se utilizará un material seleccionado y por lo tanto se partiría de un CBR para la zona de intervención diferente.

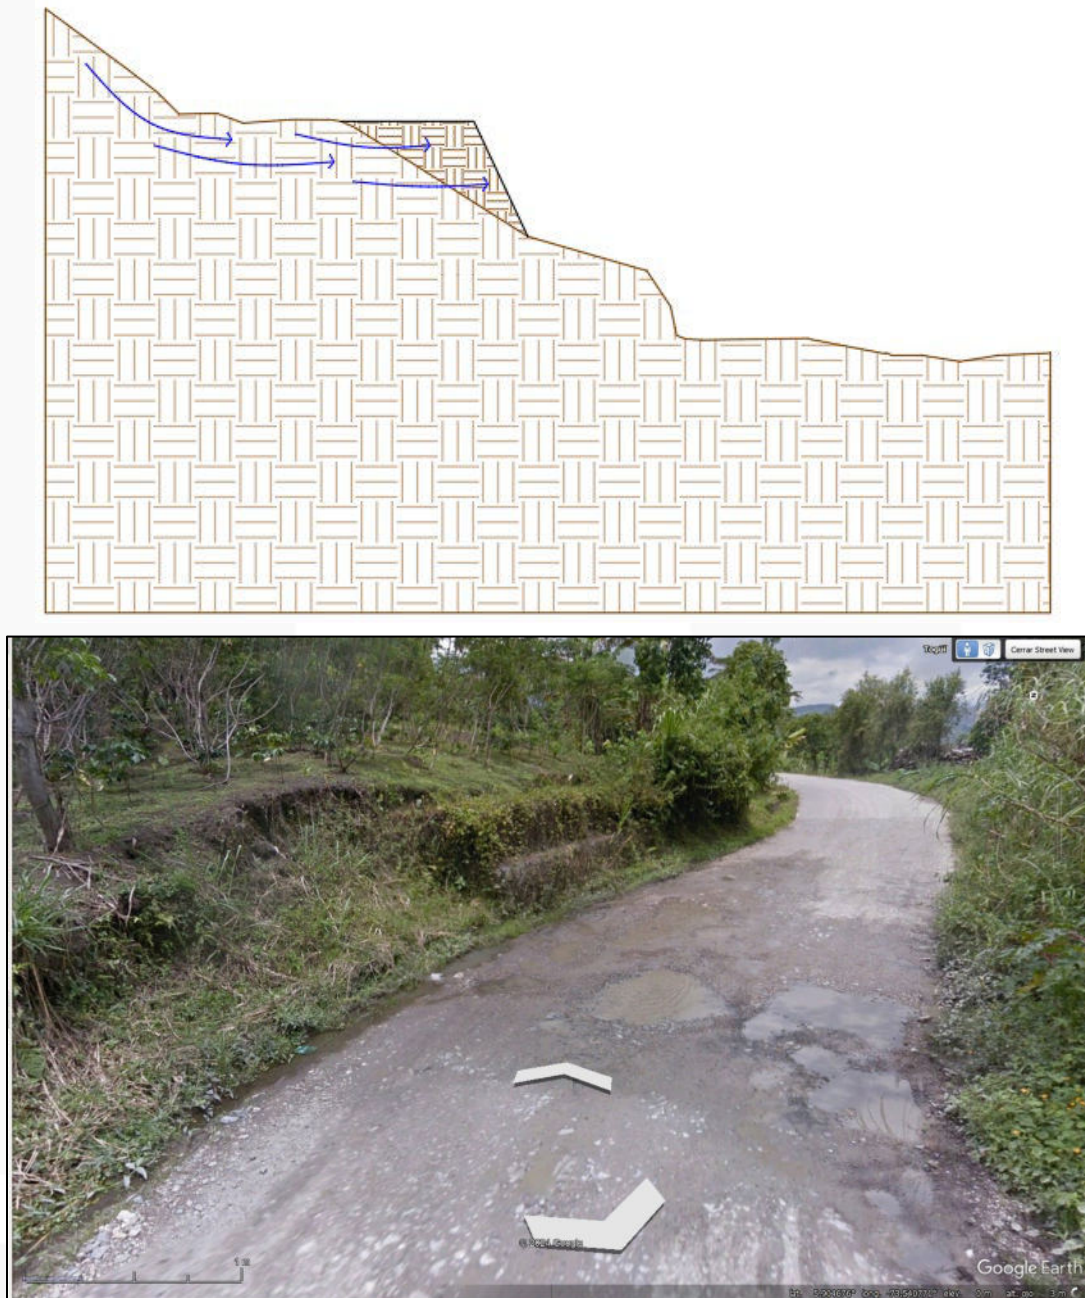
Ilustración 1. Registro fotográfico 2014. Fuente: Google maps.

Para los estudios y diseños se evaluaron los factores detonantes y de comportamiento de la falla para el tramo; en donde, en el registro fotográfico del año 2014 tomado de Google Maps, se muestra como la banca de la vía sin ampliar no presenta fallas a lo largo del tramo del punto 15; sin embargo, se presenta de manera clara la acumulación de agua sobre la vía provenientes de la infiltración de aguas en el talud superior; para el registro fotográfico tomado en abril del 2024, se puede evidenciar esta misma acumulación de agua sobre la vía ya ampliada, en donde también se evidencian fallas en forma de medialuna correspondientes al mal confinamiento de la banca de la vía provocando la erosión de material y su posterior desplazamiento lateral gracias a los efectos del mal manejo de las aguas y el paso de la misma hasta la cara del talud. Cabe mencionar que adicional a lo anterior, se evidencia en el registro del 2014 una estructura de gaviones a borde interior de vía correspondiente a un único módulo de dos filas, y en el registro del 2024 se evidencia la misma estructura de gaviones en buen estado.

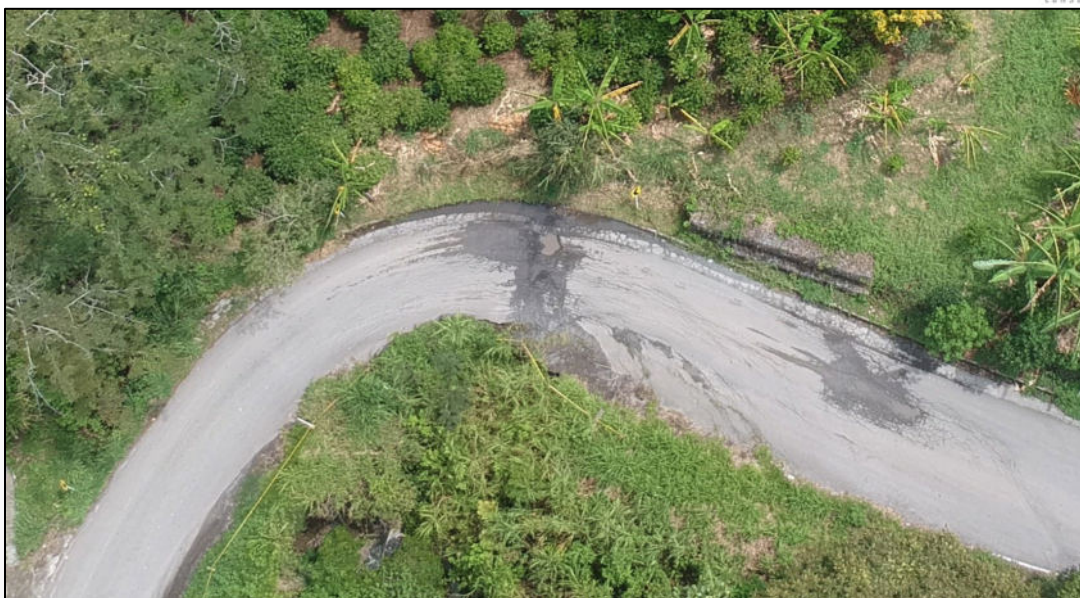
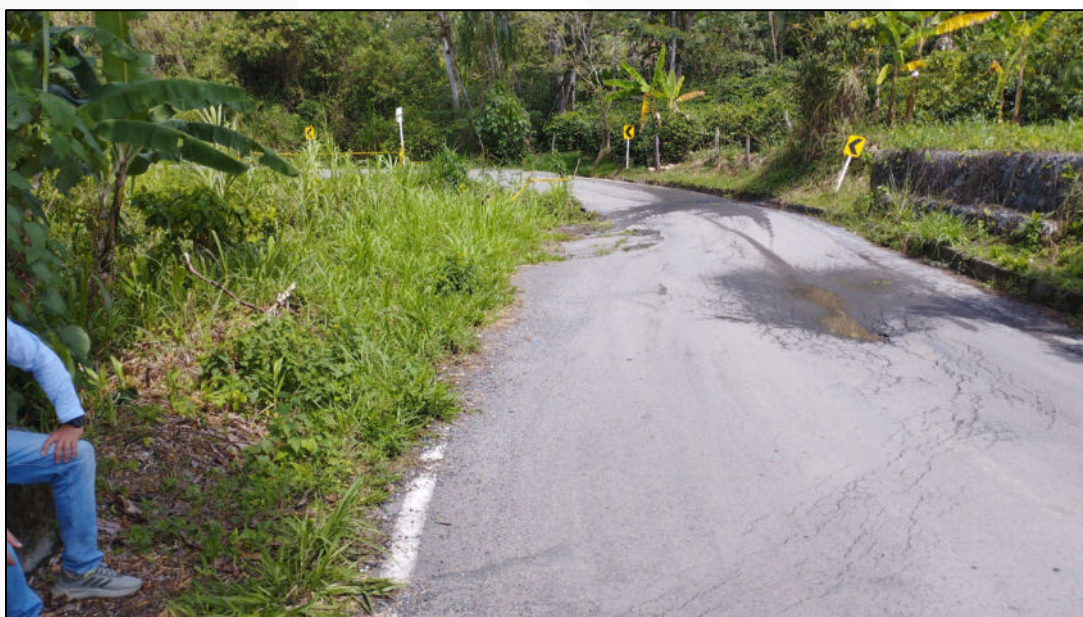
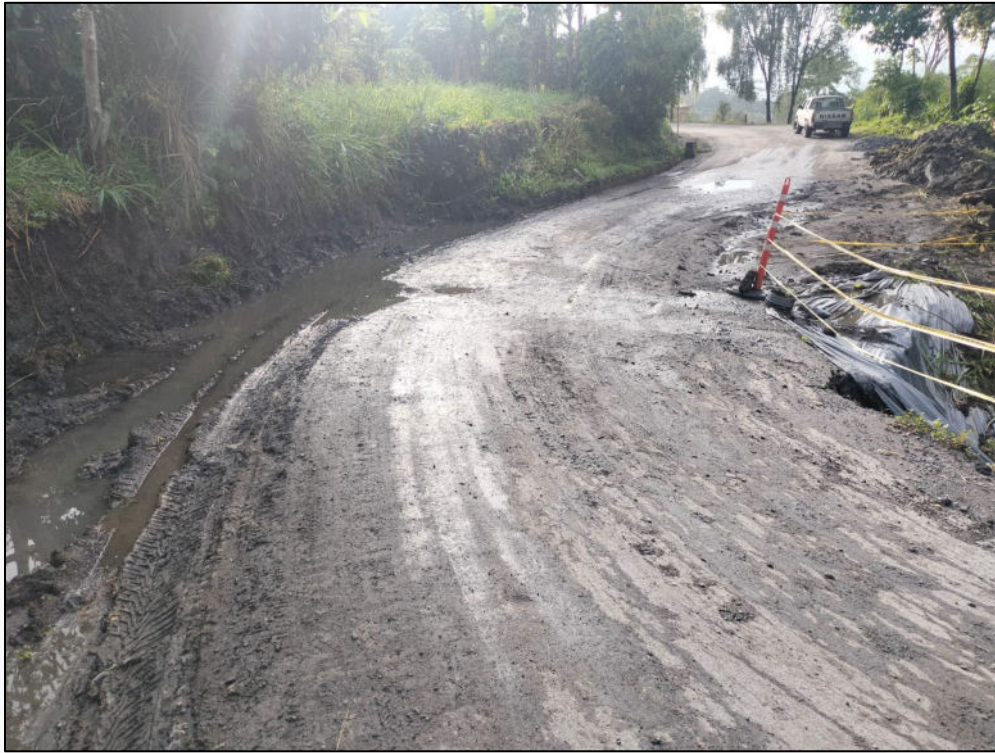
Ilustración 2. Registro fotográfico 2024. Fuente: propia

De acuerdo a lo anterior, se determinó la cuña de falla por medio de un análisis de sensibilidad reconstruyendo el perfil de la vía ampliada; esto debido a que consideramos que la falla se debe a la perdida gradual del material producto del lavado de este que genera el agua infiltrada en la salida (cara lateral del talud). Cabe mencionar que en el análisis de sensibilidad lo que se busca es establecer los parámetros para la condición de equilibrio ( $FS=1.00$ ). De igual manera en las fotografías se evidencia el buen estado a lo largo del tiempo del módulo de gaviones existente, en donde no se presentan deslizamientos, asentamientos, o volcamiento de los mismo, mostrando que la falla se presenta en la cuña

generada por la ampliación. Finalmente, con el fin de evitar la saturación del suelo y la presencia de los charcos mencionados anteriormente, se propone la instalación de subdrenes en el talud; adicional a lo anterior, se propone la instalación de un filtro vial a lo largo del tramo analizado, con el fin de conducir las aguas del talud superior y evitar encharcamientos en la vía. Todas las consideraciones mencionadas anteriormente se presentan en el informe geotécnico denominado y entregado ***“TRM 004-2024 Monquirá Punto 15”***

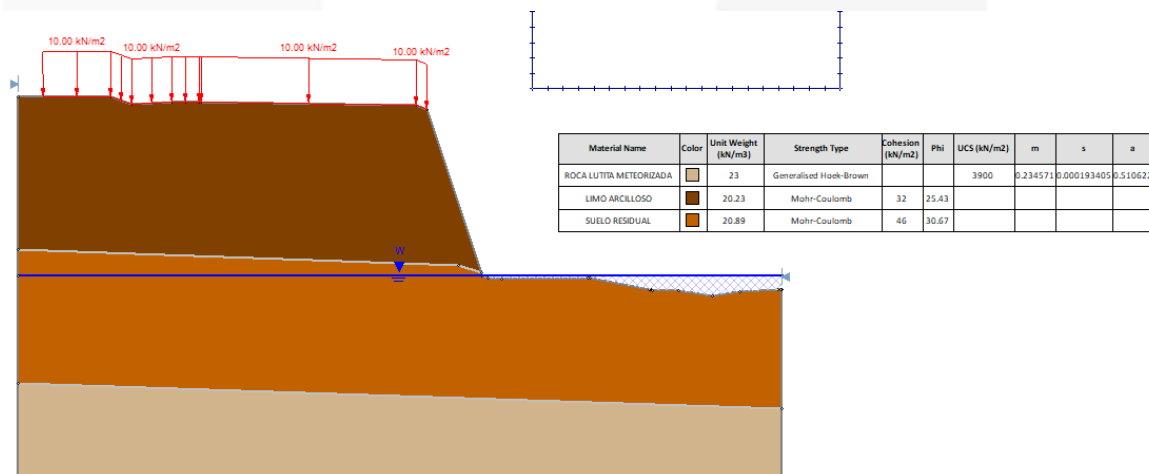
Ilustración 3. Modelo geotécnico Inicial del talud

Con ayuda de las secciones transversales obtenidas mediante la topografía, los datos de laboratorio, se construye el modelo geotécnico inicial que se muestra a continuación.

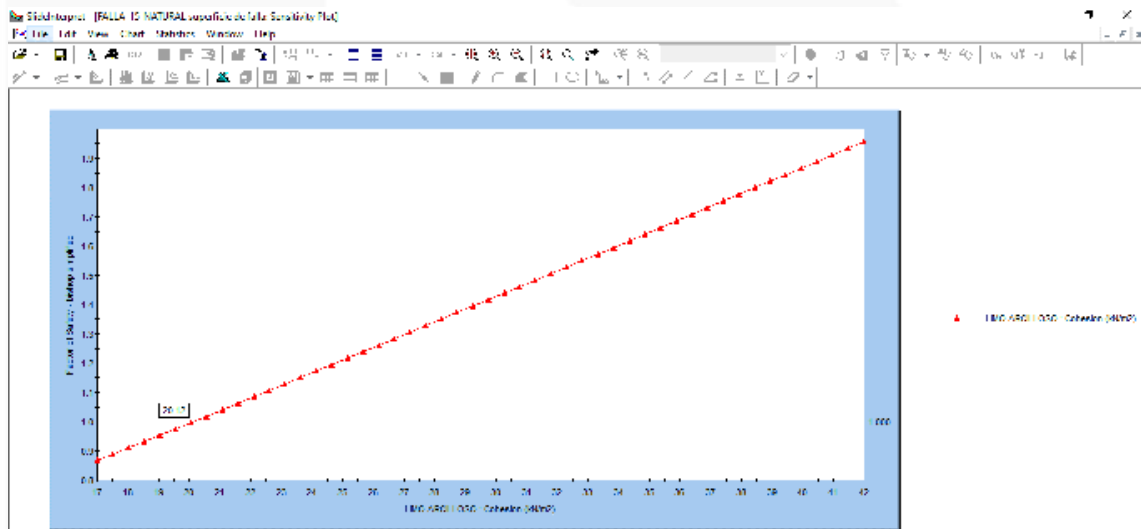
Ilustración 4. Análisis de Sensibilidad para la Cohesión. Fuente: SLIDE 6.0

Encontramos que el valor de cohesión que me representa el material en estado de equilibrio límite es de 20.12KN/m<sup>2</sup>, comparando con los datos obtenidos de los resultados de laboratorio este valor se encuentra por debajo de lo mostrado por los ensayos de laboratorio, sin embargo, se opta por manejar este valor más conservador.

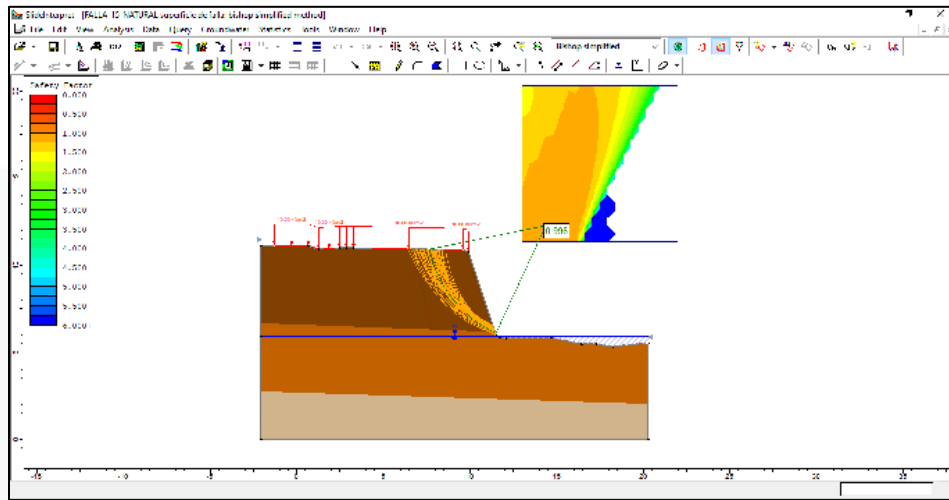
Ilustración 5. Factores de Seguridad Sitio Inestable 15- Estático.

| Método de Análisis | Ru | Sobrecarga | Sismo Ah y Av | F.S. | CRITERIO | Condición de Estabilidad |
|---|---|---|---|---|---|---|
| MORGERSTEN | | | | 0.770 | FS>=1,05 | INESTABLE!!! |
| CONCLUSIÓN | | | | 0.751 | FS>=1,05 | INESTABLE!!! |

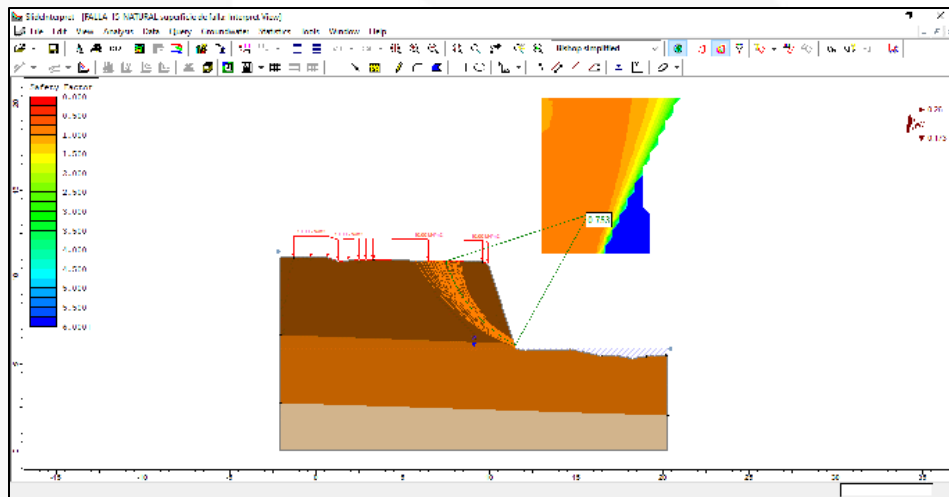
Ilustración 6. Factores de Seguridad Sitio Inestable 15- pseudoestático.

Aunque los factores de seguridad del análisis de estabilidad del talud estén por encima de los mínimos requeridos, es crucial abordar cualquier indicio de inestabilidad. La presencia de una falla en forma de media luna en el pavimento sugiere que la banca de la vía no está adecuadamente confinada, lo que podría comprometer la estabilidad a largo plazo. Corregir esta falla es esencial para prevenir posibles deslizamientos o colapsos que podrían ocurrir a pesar de los buenos factores de seguridad calculados.

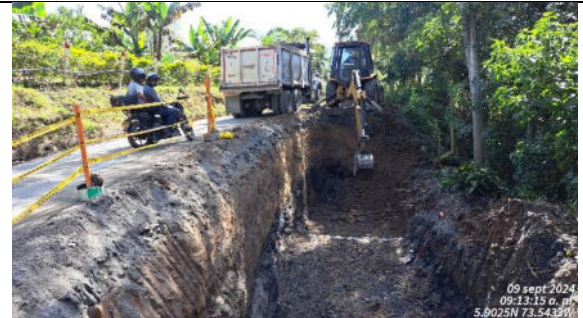
| <p>Excavación mecánica para cimentación. Muro No. 12.</p> | <p>Amarre de acero de refuerzo para zapatas y pantallas en muro No.7.</p> |

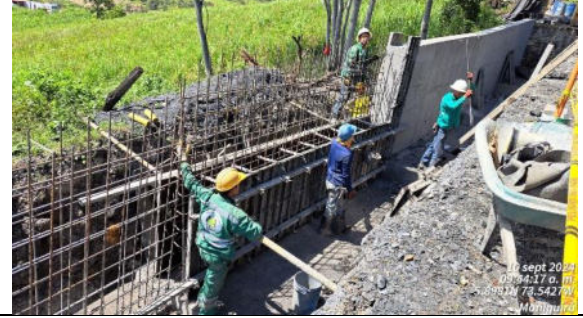
| <p>Amarre de acero de refuerzo y fundida de pantallas en concreto para muro No. 7.</p> | <p>Perforaciones de anclajes verticales para cimentación de muro No. 12.</p> |

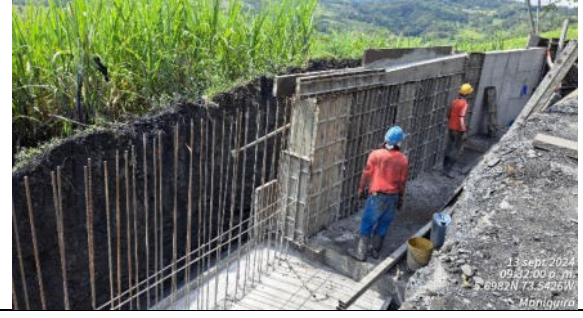
| <p>Amarre de acero de refuerzo y fundida de pantallas en concreto para muro No. 7.</p> | <p>Visita de especialista en geotecnia de interventoría al proyecto.</p> |

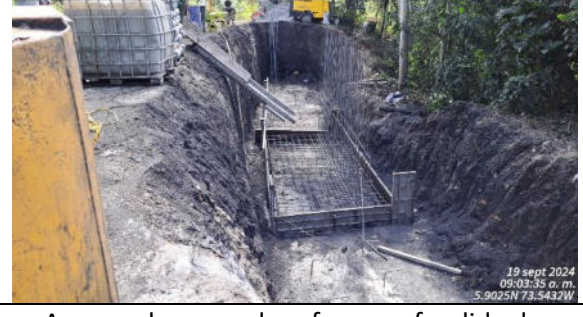
| <p>Amarre de acero de refuerzo y fundida de zapatas en concreto para muro No. 12.</p> | <p>Amarre de acero de refuerzo y fundida de zapatas y pantallas en concreto para muro No. 12.</p> |

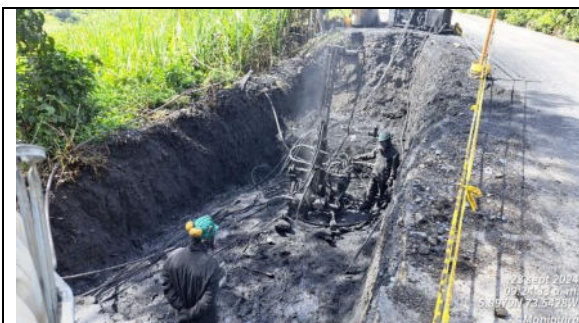
Perforación de anclajes verticales en muro No. 7.

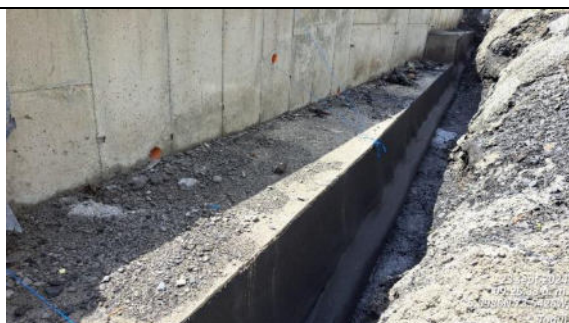
Instalación de geodren vial en muro No. 4.

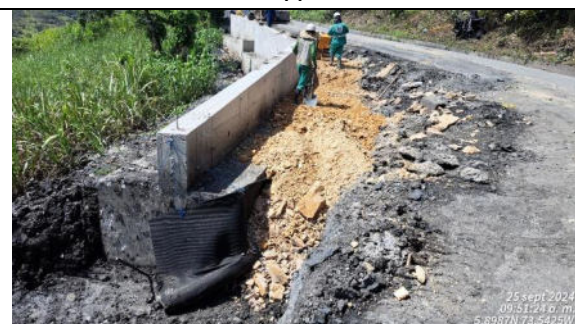
Instalación de geodren vial y relleno con material de afirmado compactado en muro No. 8.

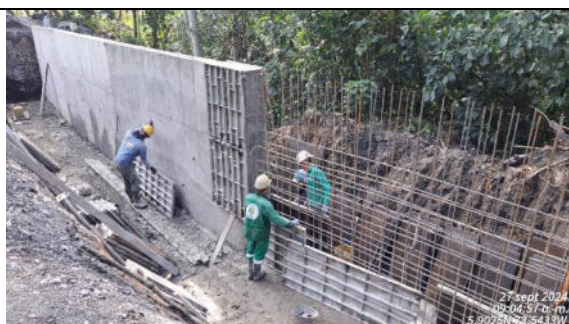
Amarre de acero de refuerzo y fundida de pantallas en concreto. Muro No. 7.

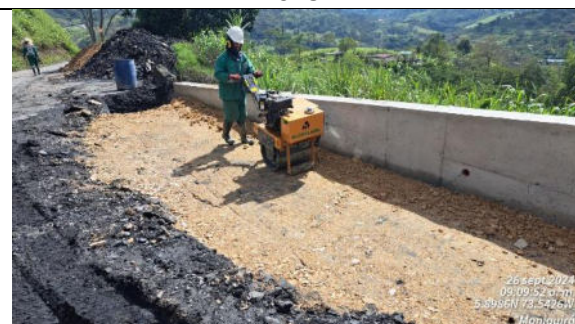
Relleno con material de afirmado compactado. Muro No. 8.

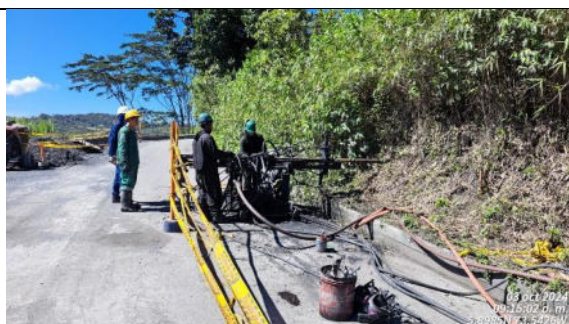
Perforación de drenes horizontales en talud superior. Muro No. 8.

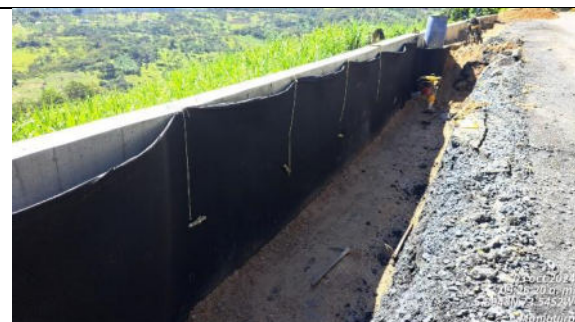
Instalación de geodren vial y relleno con material de afirmado compactado en muro No. 5.

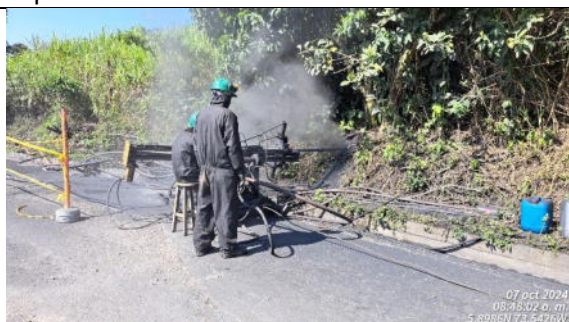
Perforación de drenes horizontales en talud superior. Muro No. 8.
