BITACORA COLEGIO ALMIRANTE PADILLA  
SEDE C

CONTRATO DE OBRA - CONTRATO DE INTERVENTORIA  
C01.PCCNTR5305499 - C01PCCNTR5313427

CONTRATISTA - INTERVENTORIA  
CONSORCIO CONSTRUCCIONES H6B - CONSORCIO SAN PEDRO

OBJETO: ADELANTAR OBRAS DE ADECUACIÓN MEJORAMIENTO  
Y MANTENIMIENTO CORRECTIVO DE LAS PLANTAS FISICAS DE  
LA SECRETARIA DE EDUCACION DEL DISTRITO, ASÍ COMO LA  
EJECUCIÓN DE OBRAS MENORES QUE PERMITAN.  
A TRAVES DE LA ATENCIÓN DE EMERGENCIAS Y DE  
NECESIDADES FISICAS PRIORITARIAS, GARANTIZAR  
EL FUNCIONAMIENTO Y LA PRESTACIÓN DEL SERVICIO  
DE LA INFRAESTRUCTURA FISICA EN LOS COLEGIOS  
DISTRITALES Y LAS SEDES ADMINISTRATIVAS -GRUPO 3.

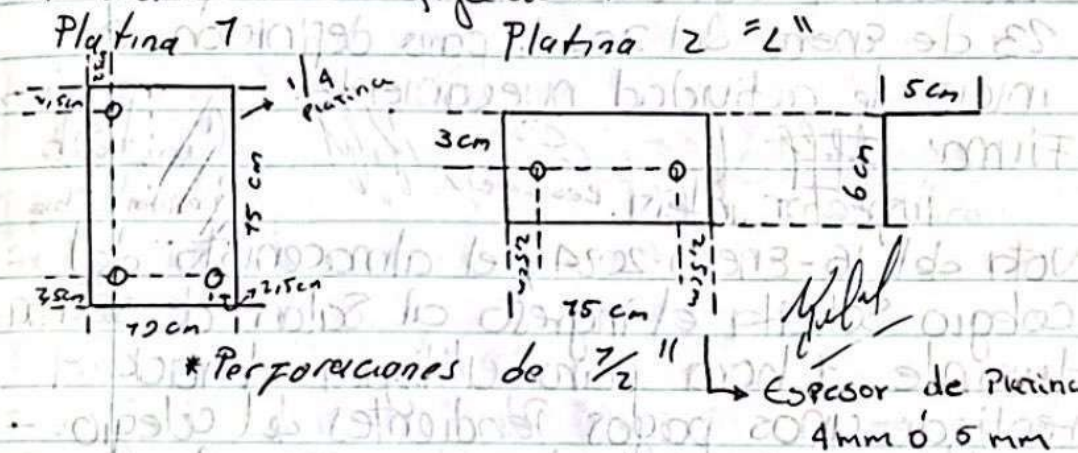
Actividad: Elevación de cubierta bloque 3 y 4.

Nota: durante la revisión de los elementos de fijación existentes entre Contratista e interventoria, se les refiere el mejorar la fijación de los elementos a los que se acuerda utilizar las siguientes elementos de fijación.

asi mismo se acuerda el cambio de las existentes instaladas en bloque 2 y colocar adicionalmente Platinas a Centro. Luz 2. de acuerdo al corte de obra realizado el dia de hoy en las instalaciones de la SED, se define por las partes realizar una evaluación estructural del sistema de cubierta actualmente instalado y verificar la funcionalidad de instalación.
