# INFORME DE VISITA DE INSPECCIÓN A LA INFRAESTRUCTURA DE ESTACIONES DE SERVICIO EN EL DEPARTAMENTO DE QUINDIO MUNICIPIOS DE ARMENIA Y CALARCÁ MINISTERIO DE MINAS Y ENERGÍA - MME

Elaborado por:  
DIANA YAMILLE ALVAREZ GALVIS  
DIEGO FERNANDO TORRES DIAZ  
Dirección de Hidrocarburos  
OCTUBRE 2024

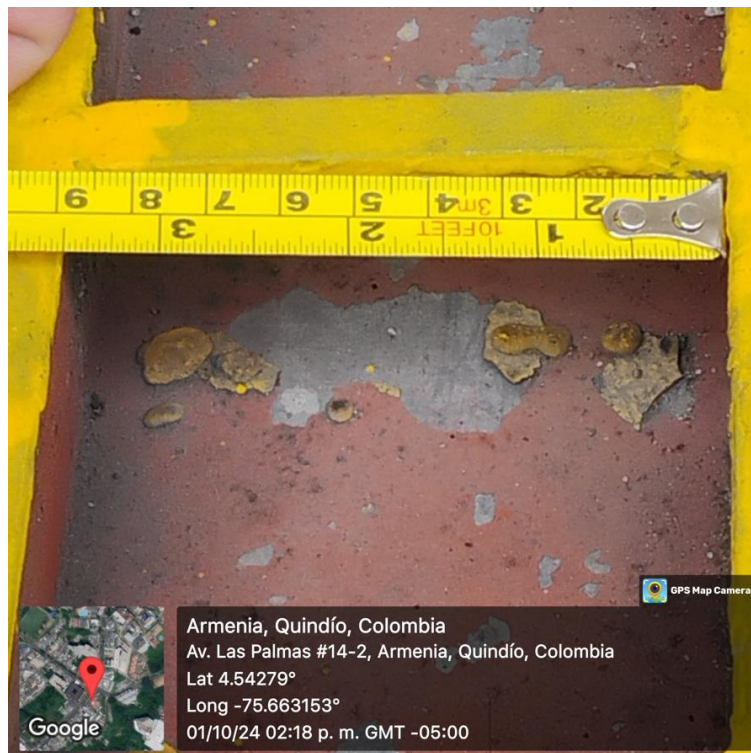
**Foto 4.** Medición profundidad canal de recolección perimetral (5 cm)

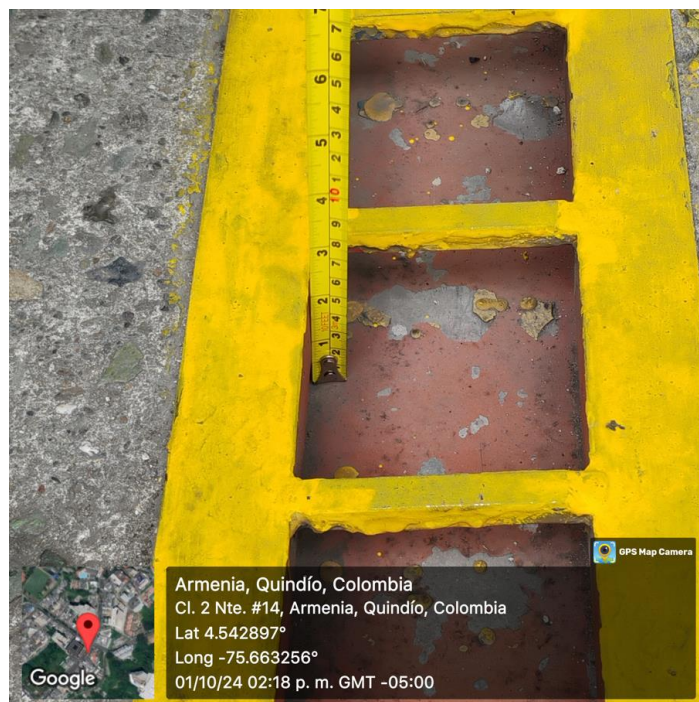
**Foto 5.** Evidencia de canal de recolección perimetral continuo

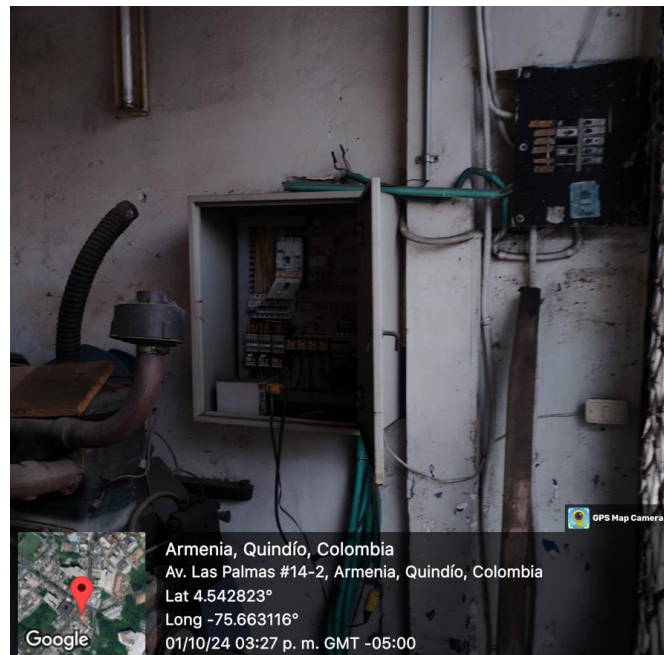
**Foto 7.** Revisión cuarto eléctrico

**Nota:** Deficiente protección del cableado con tubería Conduit con falencias en la fijación a la pared, cableado expuesto empalmado con cinta aislante. En general con mantenimiento deficiente. Así mismo la planta eléctrica no se encuentra debidamente confinada (puerta estilo reja persiana (a la

derecha) y según información recibida por parte de la administradora de la EDS, al parecer se encuentra fuera de servicio.

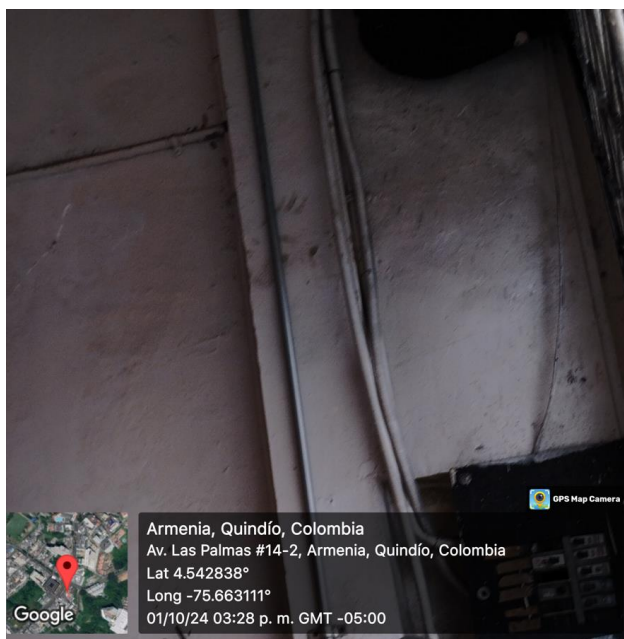
**Foto 8.** Fijación insuficiente de cableado a la pared

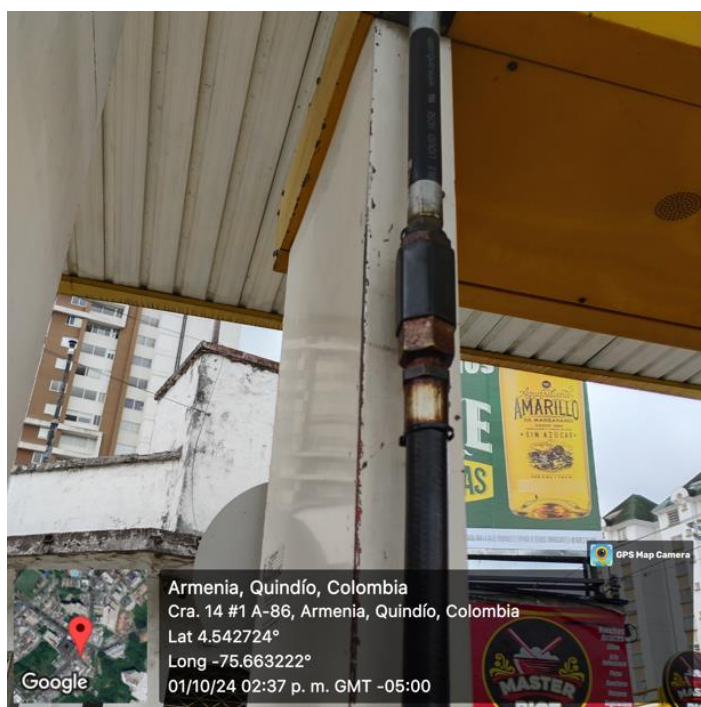
**Foto 9.** Signos de fuga a través de dispositivo de rotura (breakaway)

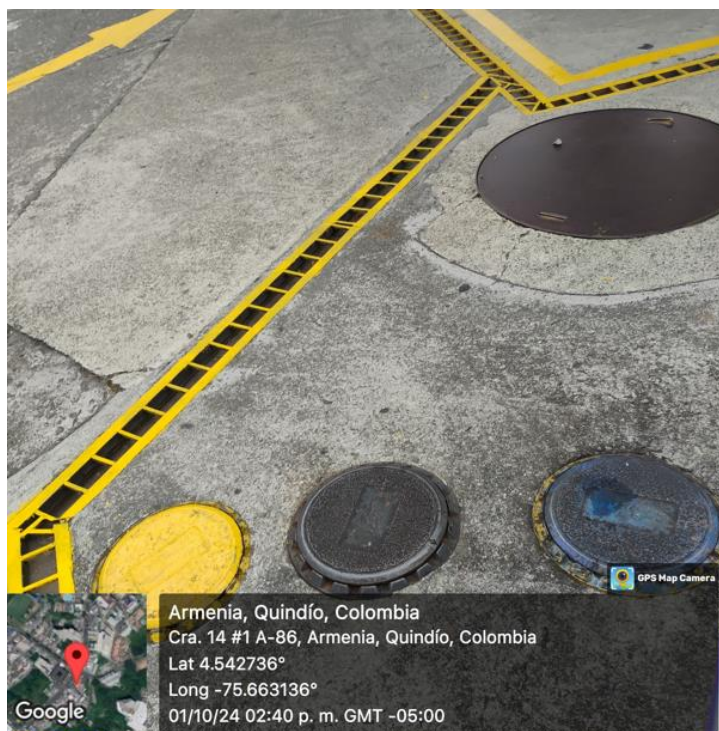
**Foto 10.** Boquillas de llenado zona de tanques.

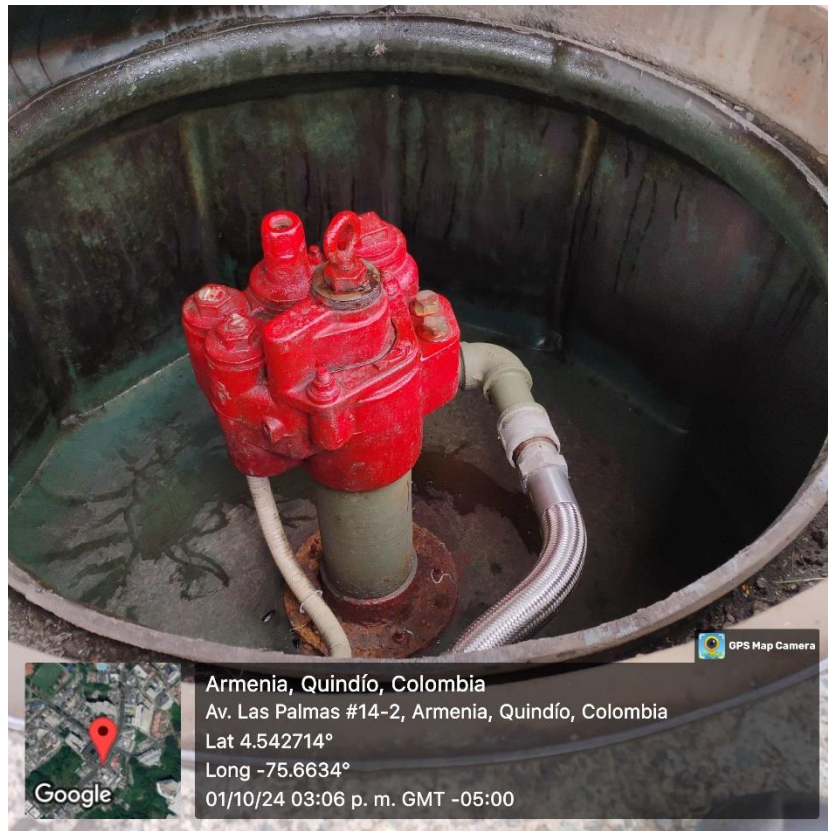
**Foto 12.** Revisión contenedor bomba sumergible.

**NOTA:** La profundidad de estos contenedores medida en sitio es inferior a los 45 cm.

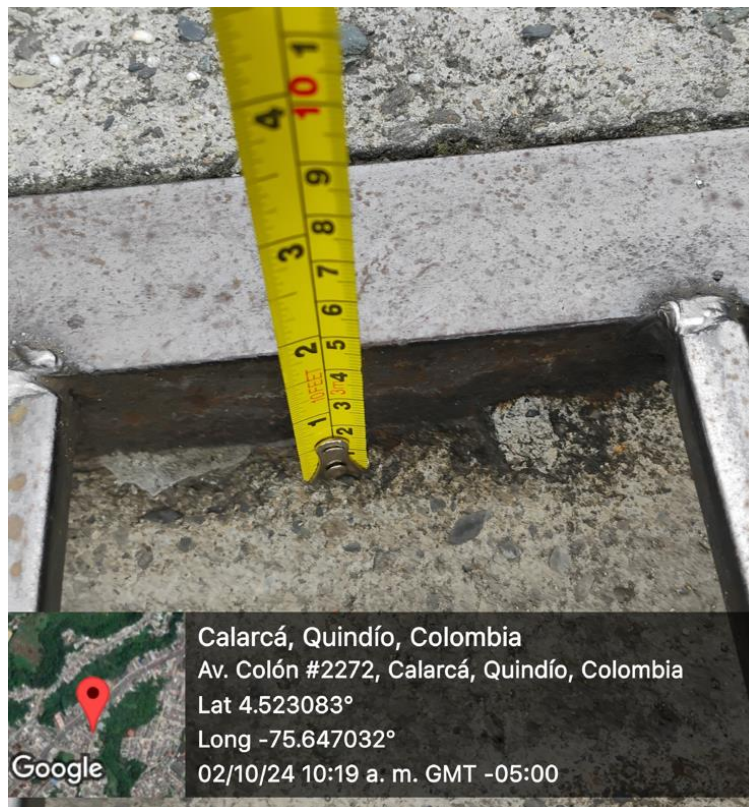
**Foto 4.** Medición profundidad del canal de recolección de la zona de operación (4.7 cm).

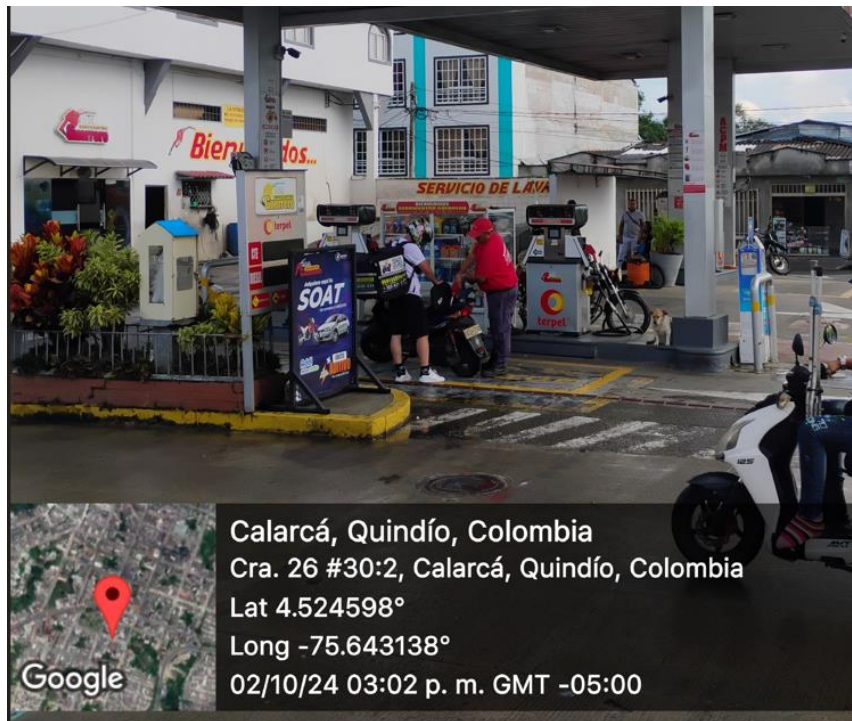
**Foto 2.** Zona de operación (isla distribución gasolina corriente)

**Nota:** Distancia entre ejes de surtidores inferior a 5 m (medición 3.06 m). Ancho de carril de llenado de vehículos inferior a 3 m (medición 1.94 m hasta canal de recolección y 2.20 m hasta separación con la vía).

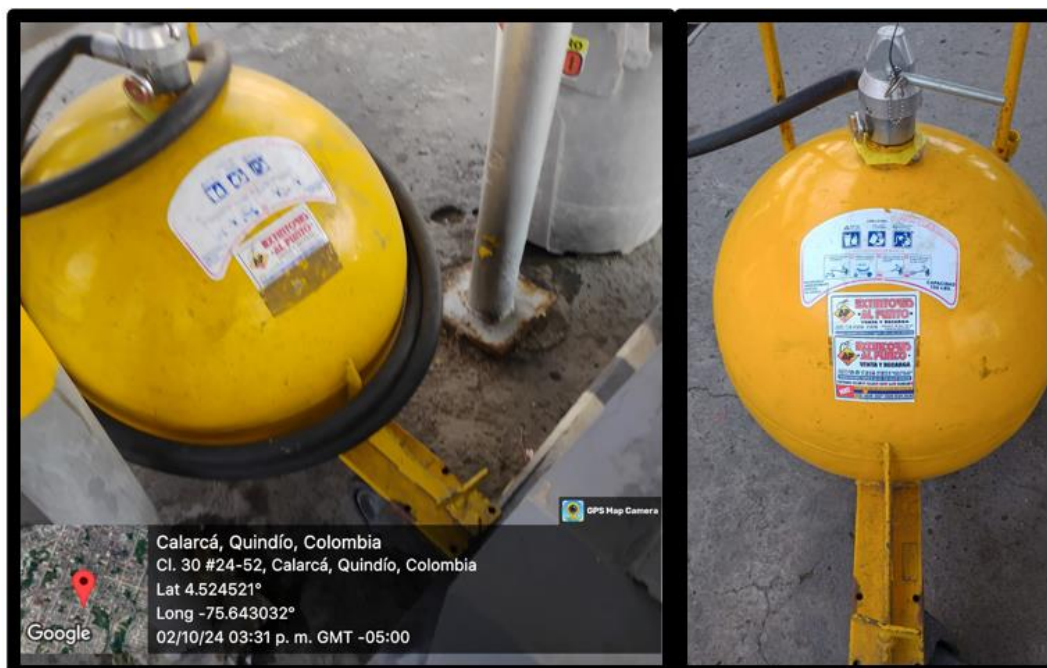
**Foto 5. Extintor satelital (izquierda – hallazgo en visita. Derecha – Subsanción EDS posterior a la visita)**

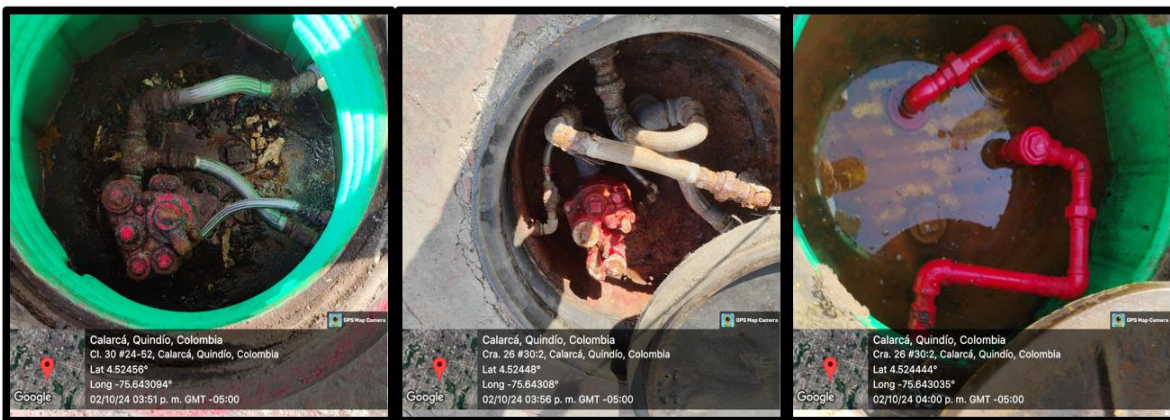
**Foto 7.** Revisión contenedores bombas sumergibles.

**Nota:** Estado en el que se encontraron al momento de la visita. Se hizo la recomendación de que brindaran el respectivo mantenimiento a la mayor brevedad.

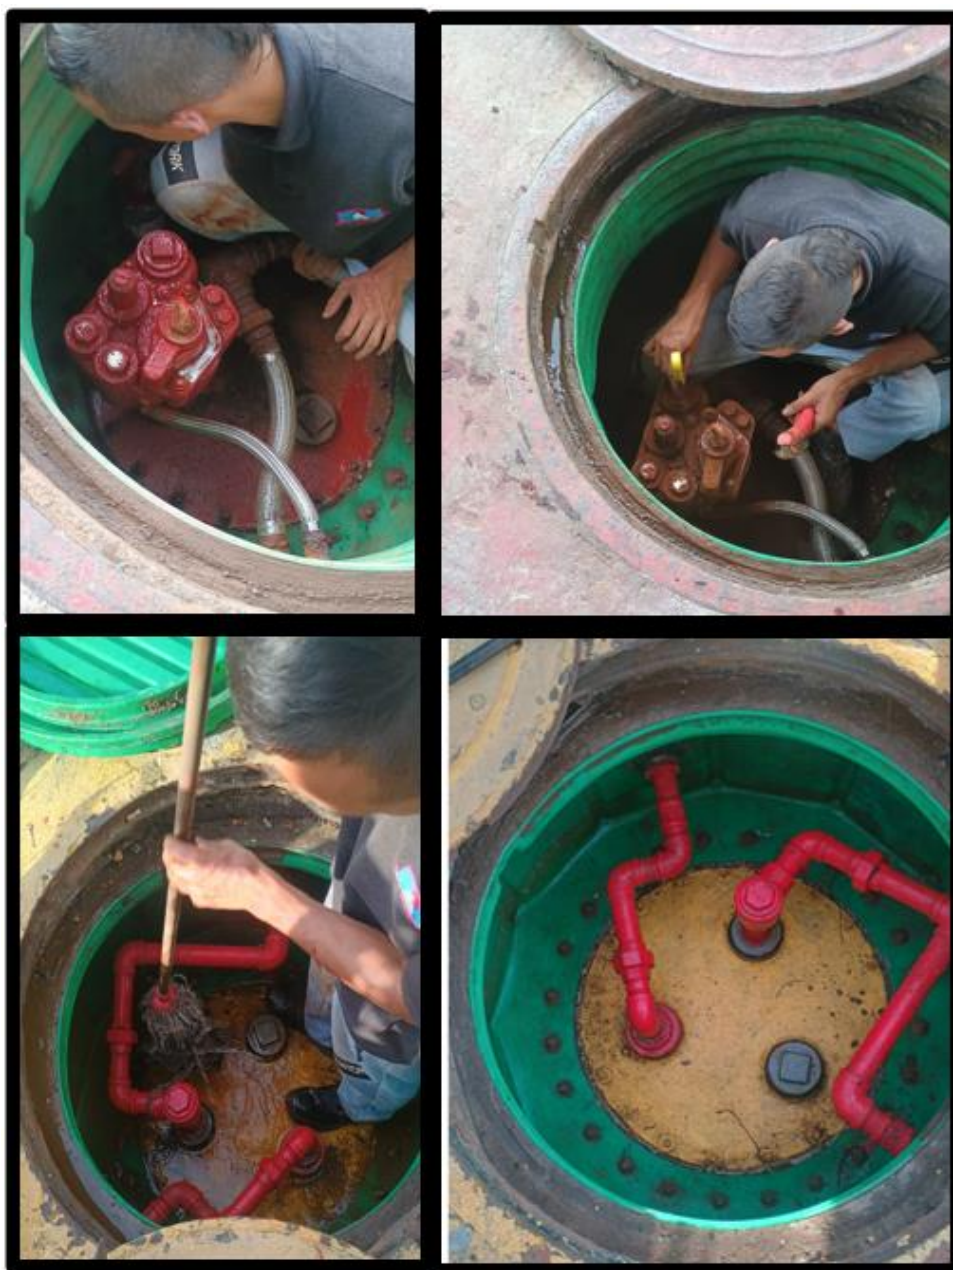
**Foto 8.** Subsanación mantenimiento contenedores bombas sumergibles posterior a la visita.

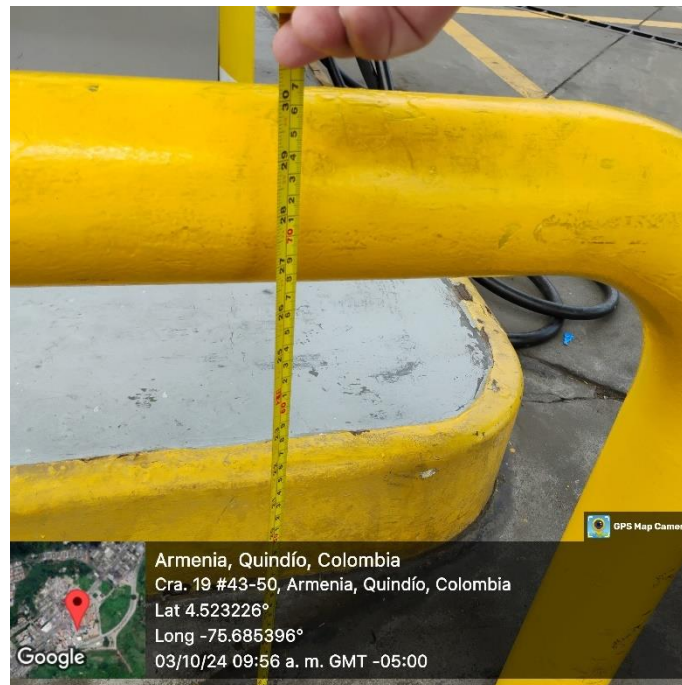
**Foto 9.** Medición altura de barreras (mediciones entre 76 y 78 cm).

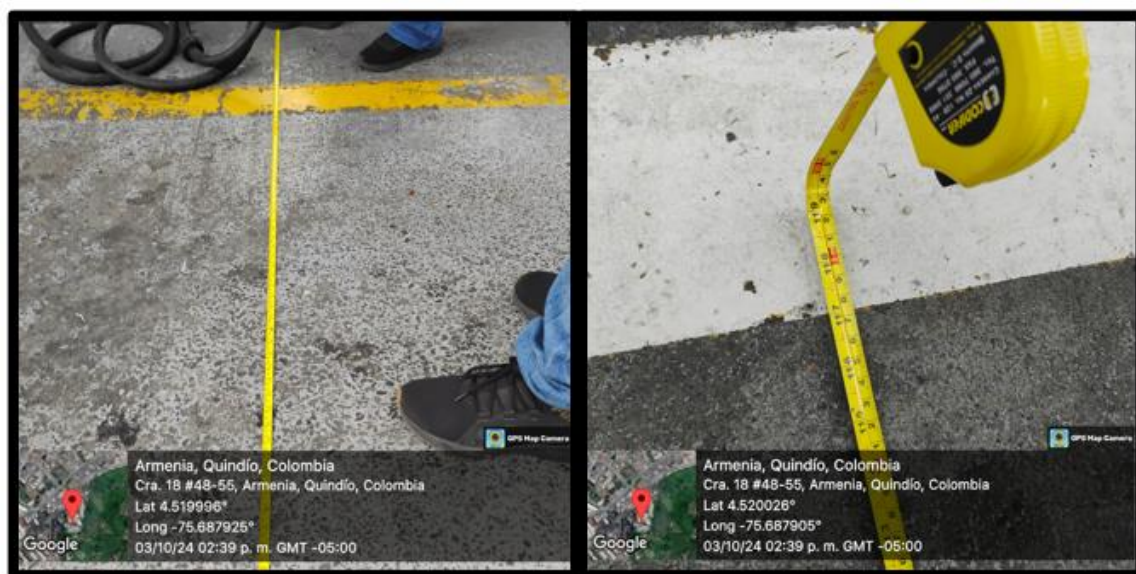
**Foto 8.** Medición carril surtido vehículos (medición hasta canal de recolección: 1.65 m – medición espacio demarcado 2.97 m)

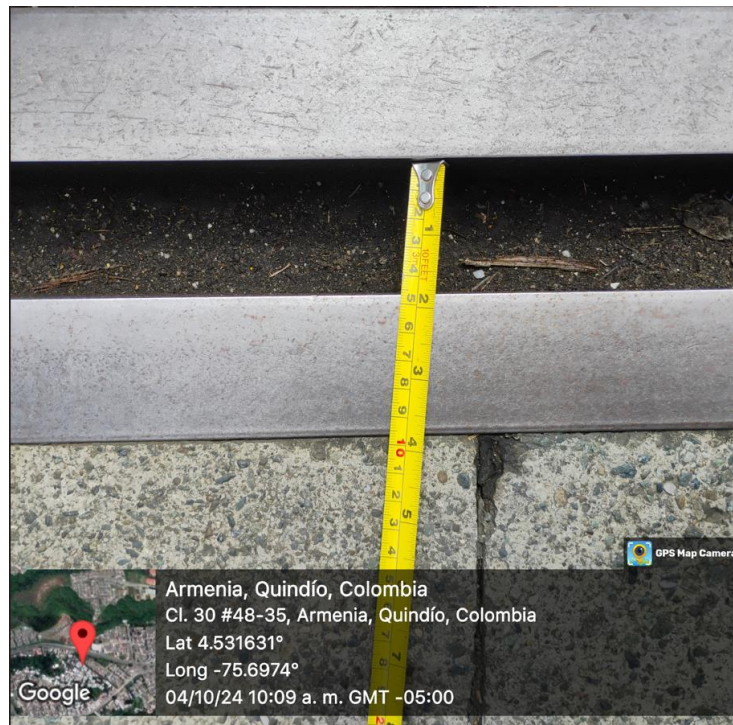
**Foto 5.** Medición anchura canal de recolección perimetral (4.5 cm)

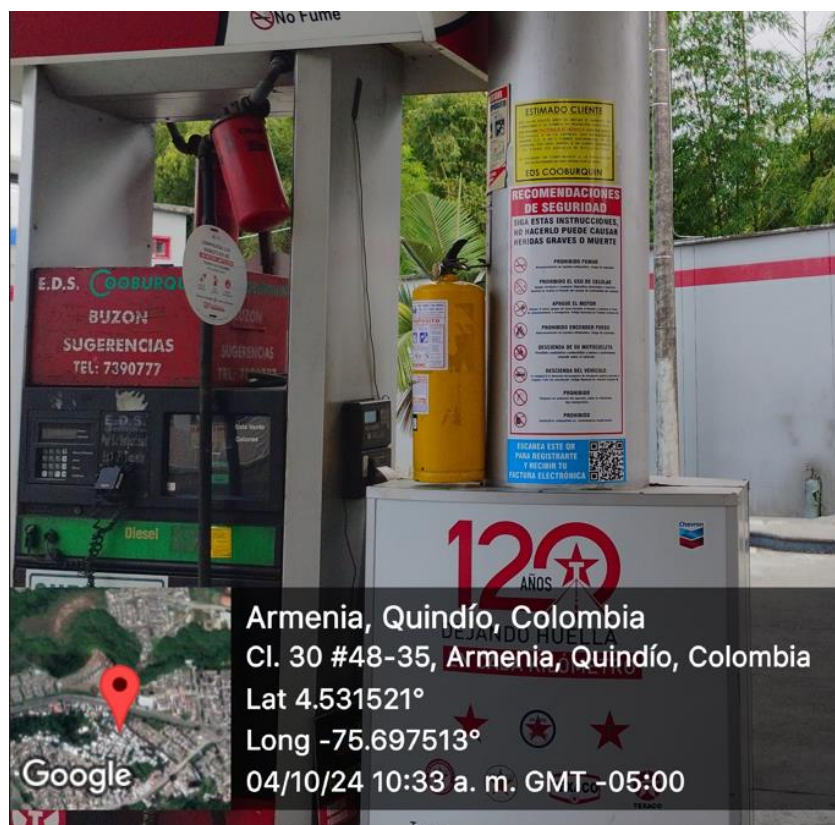
**Foto 8.** Evidencia extintor a altura mayor a 1.3 m

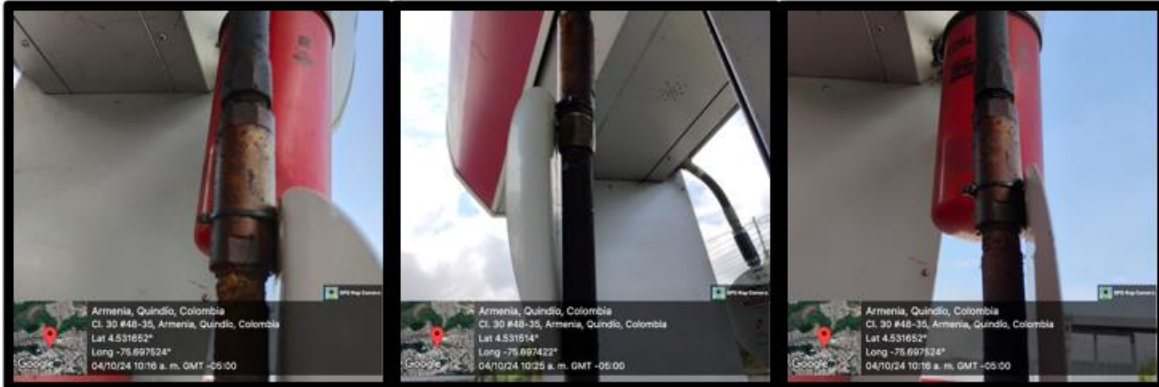
- En el ítem 7.02 no cumple ya que, al revisar los dispositivos de rotura, se encontró signos de una fuga en uno de ellos.
- En el ítem 7.06 no cumple debido a que no cuenta con un procedimiento documentado para la inspección y prueba de los dispositivos o sistemas de sobrellenado.

**Foto 9.** Evidencia signos de fuga dispositivos de rotura (breakaways) abastecimiento al público.

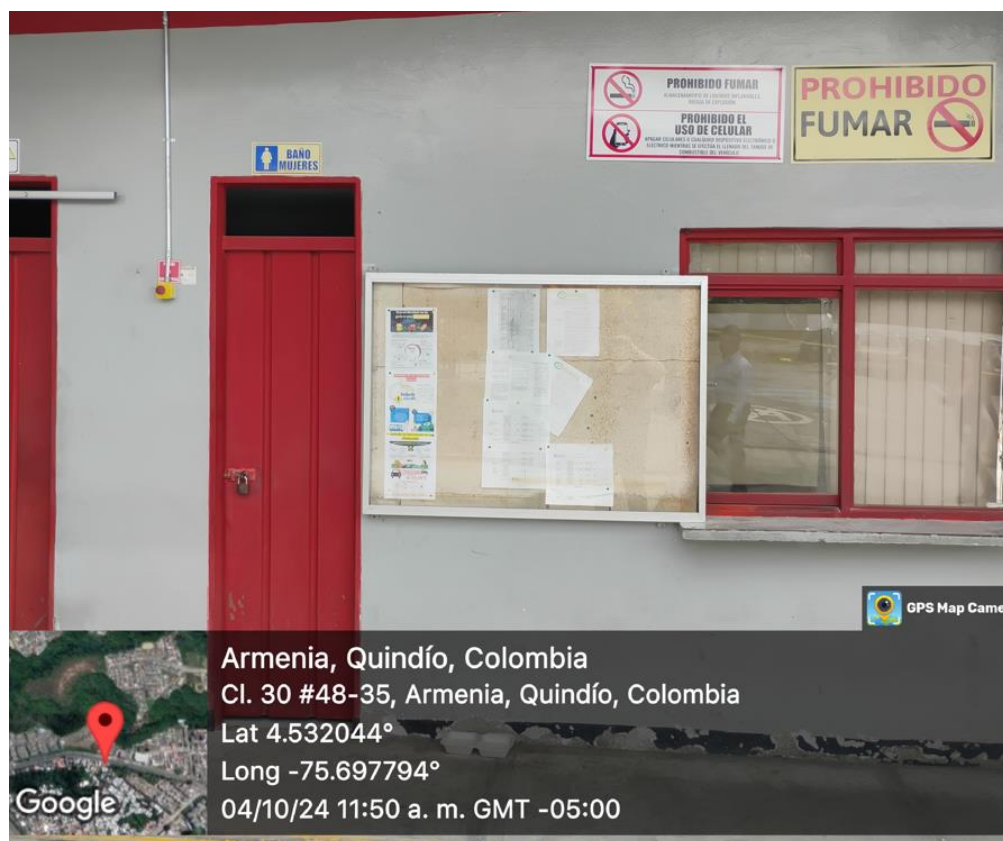
- En el ítem 6.07 no cumple debido a que las oficinas mas cercanas con sus respectivas fuentes de ignición se ubican a menos de 6 metros (4.5 metros).
- En el ítem 7.02 no cumple ya que, al revisar los dispositivos de rotura, se encontró signos de una fuga en uno de ellos.

**Foto 8.** Oficinas a menos de 6 metros de la zona de operación. anchura de carril interior surtido de vehículos menor a 3 m.

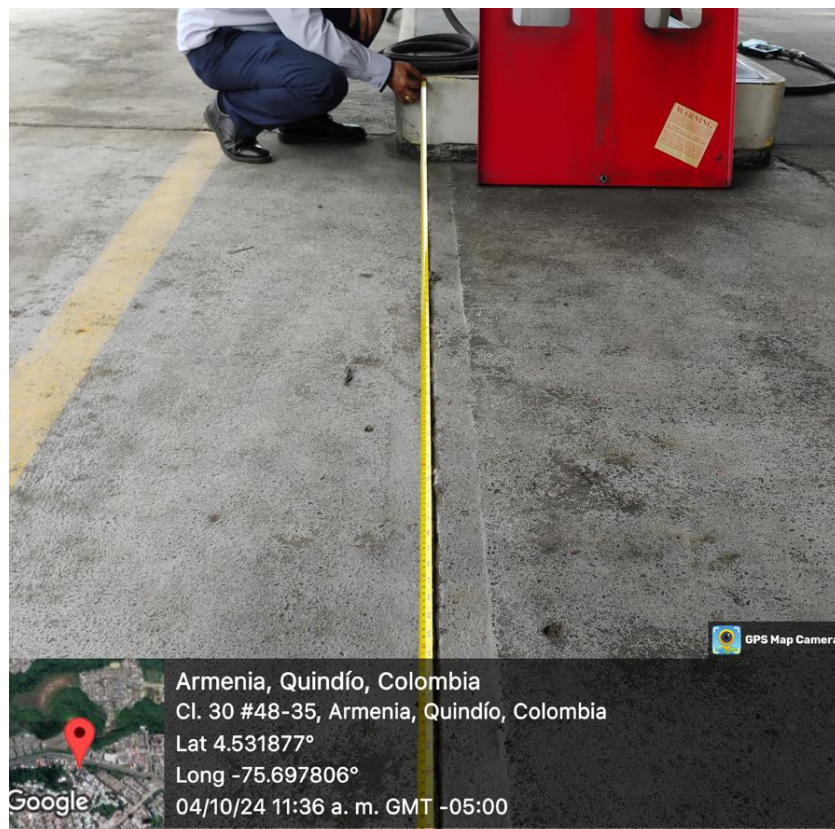
**Foto 10.** Medición distancia entre islas (2.5 m)

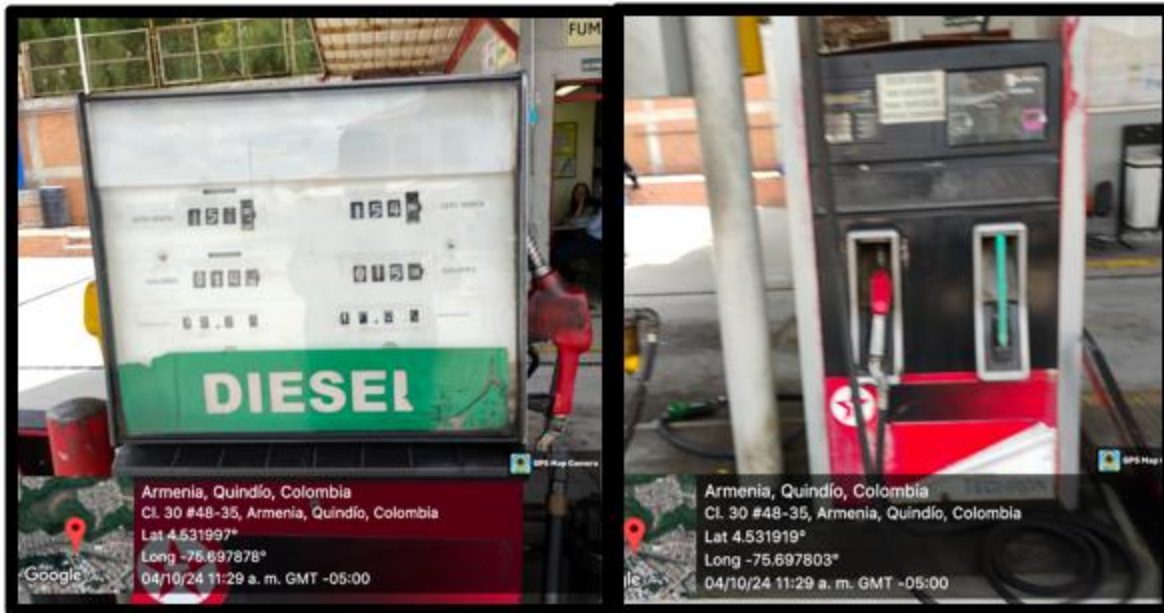
**Foto 11.** Vista de surtidores sin identificación plena precios y producto (solo suministra Diesel)

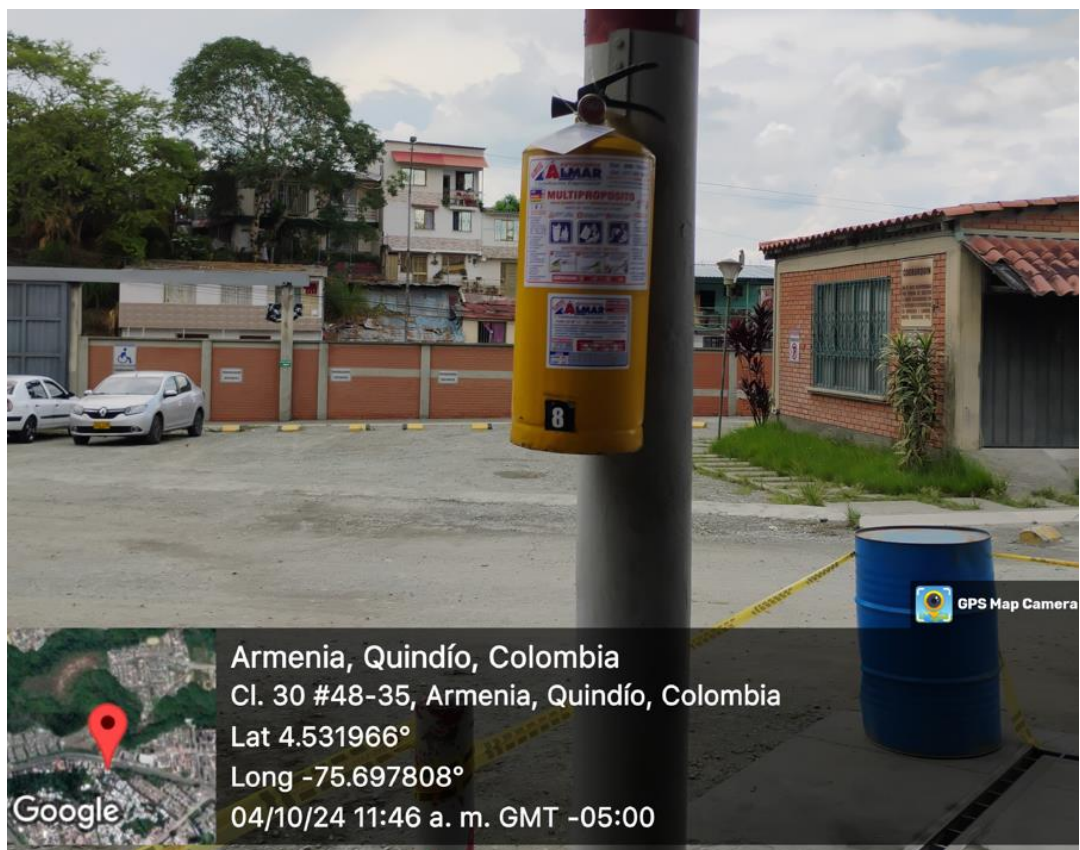
**Foto 12.** Evidencia disposición de extintores a altura superior a 1.3 m

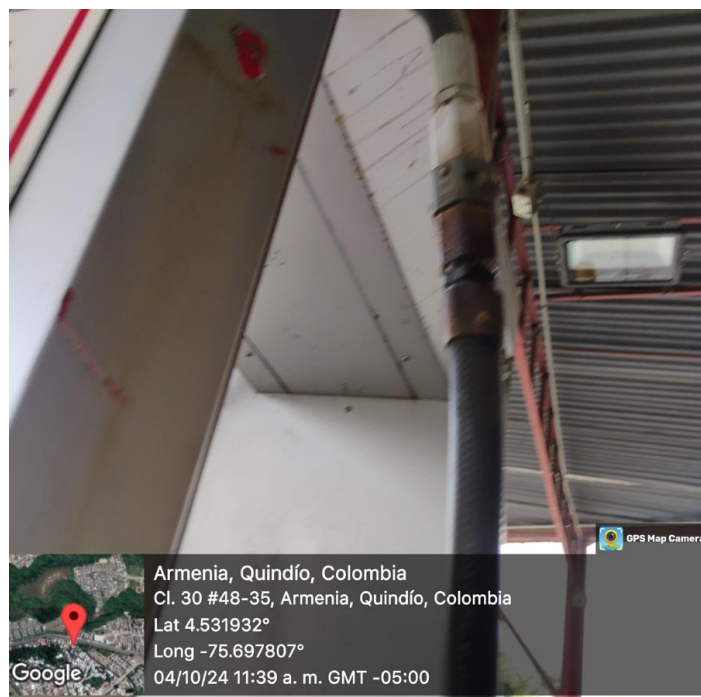
**Foto 13.** Evidencia signos de fuga en dispositivos de rotura (breakaways).

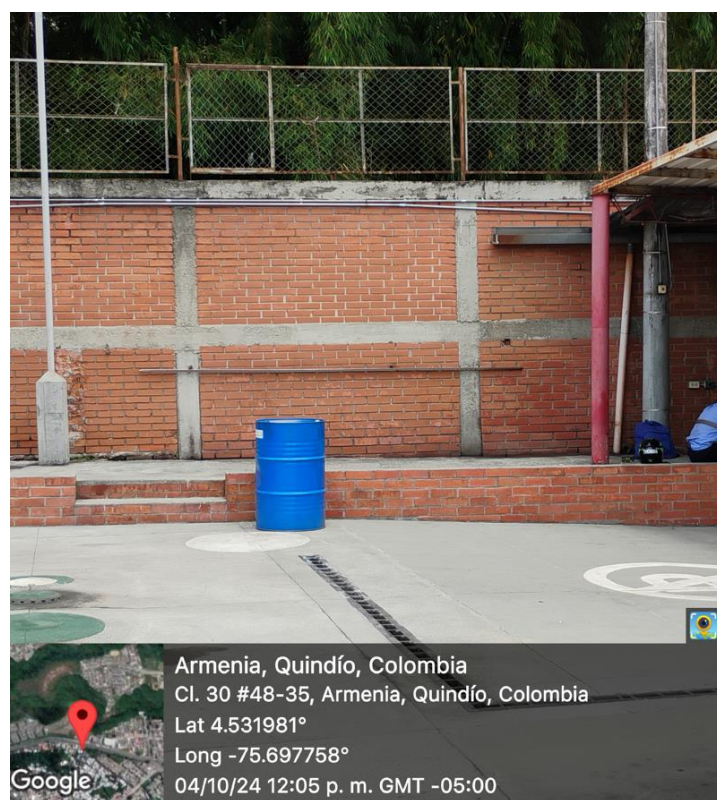
**Foto 14.** Distancia de tubos de venteo a potenciales fuentes de ignición inferior a 15 m.

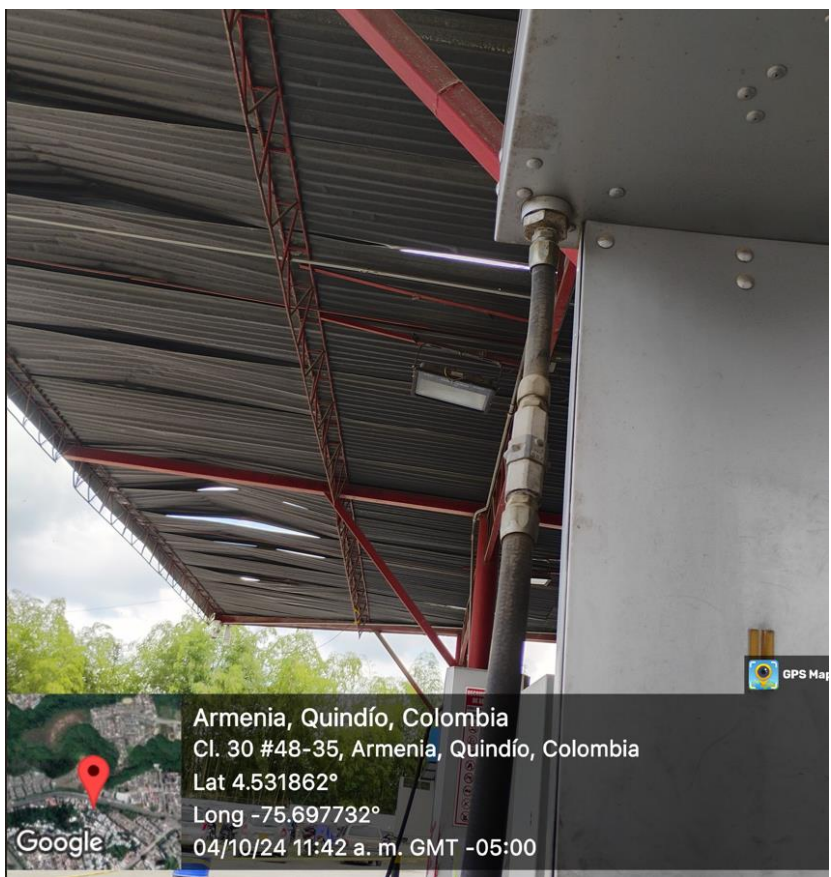
- Durante la visita se visualizó a cubierta deteriorada con agujeros que en caso de lluvia permiten el paso del agua hacia la zona de operación. Se recomienda realizar el mantenimiento correctivo correspondiente.

**Foto 15.** Cubierta de abastecimiento privado deteriorada.

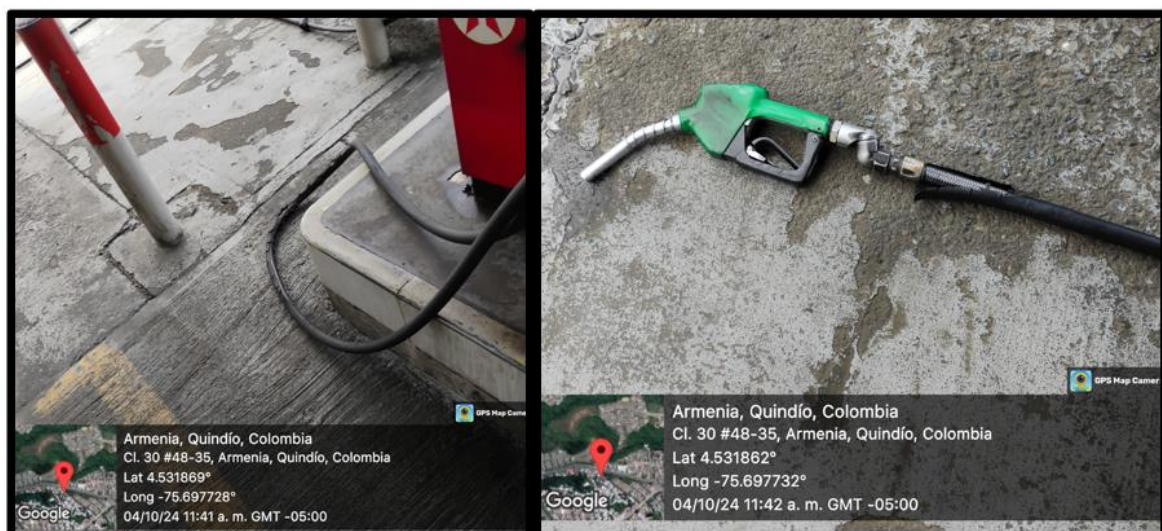
- Se encontraron 2 mangueras con la cubierta muy deteriorada, se recomienda cambiar dichas mangueras a la mayor brevedad.
- Así mismo se encontró uno de los surtidores fuera de servicio, pendiente de reparación de dichas mangueras y una de las pistolas que según se informó esta fallando.

**Foto 16.** Mangueras y pistola deterioradas – punto de abastecimiento privado.

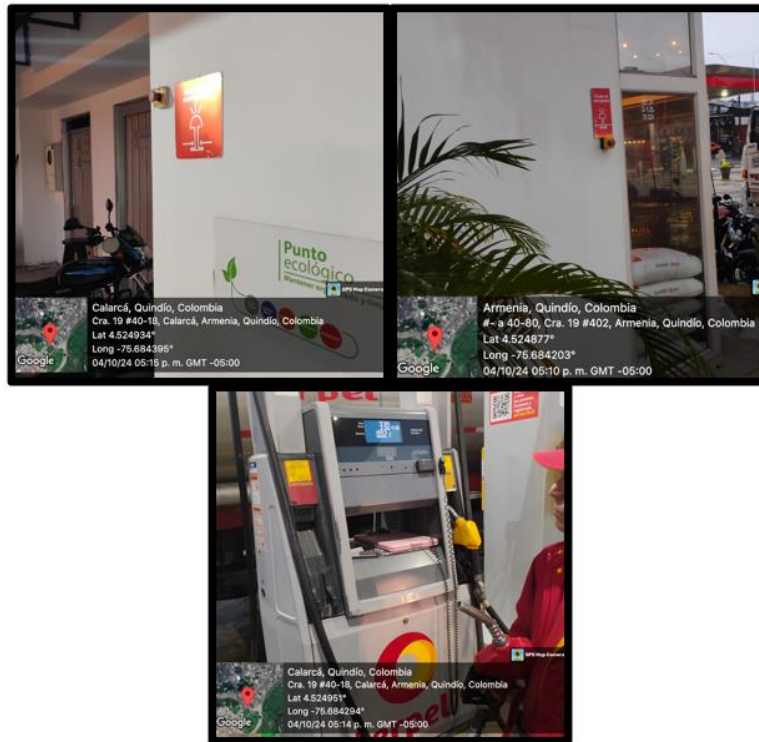
**Foto 10.** Evidencia prueba parada de emergencia fallida

**Nota:** Se realizó la prueba de parada de emergencia en los 2 puntos que tienen dispuestos en la EDS para la misma. Dicha prueba fue fallida en ambos puntos. La persona que atendió la visita aduce que es probable que sea debido a arreglos eléctricos previos.
