**INFORME VISITA IN SITU EDS**  
**Comisión de Guajira – Grupo 1B**  
**21 al 24 de octubre 2024**

1. **Objetivo:** Ejecución de programa integral de revisión, supervisión y control de infraestructura física en Estaciones De Servicio EDS de los Departamentos de La Guajira y Cesar de acuerdo con la siguiente distribución:
  - I. En el Departamento de La Guajira se realizaron 11 visitas distribuidas en los siguientes municipios: 1. Maicao (6 EDS), 2. Hatonuevo (3 EDS), 3. Barrancas (1 EDS) y San Juan del Cesar (1 EDS)
  - II. En el Departamento del Cesar se realizaron 2 visitas en EDS

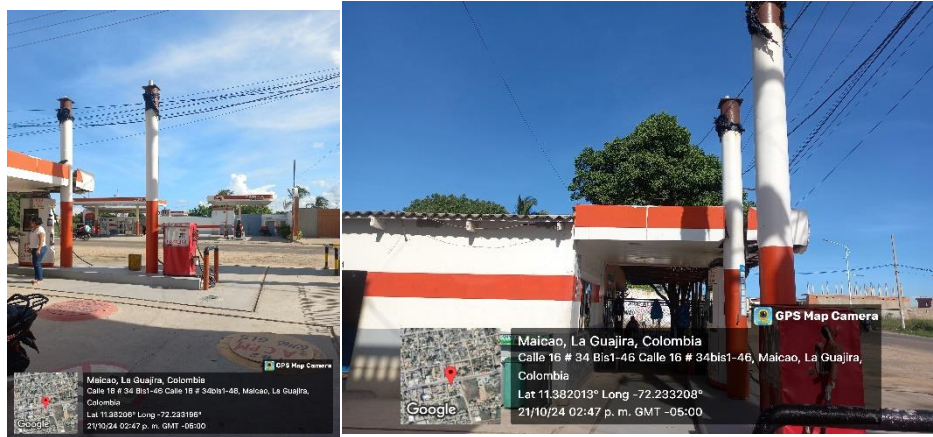
#### 2.1.3.2. Asesencia de Cubierta en Surtidor

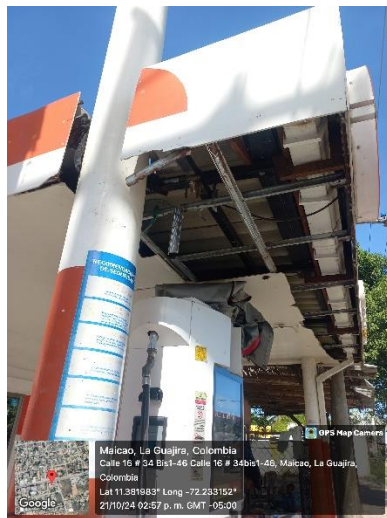
### 2.1.3.3. Cubierta deteriorada en Surtidor

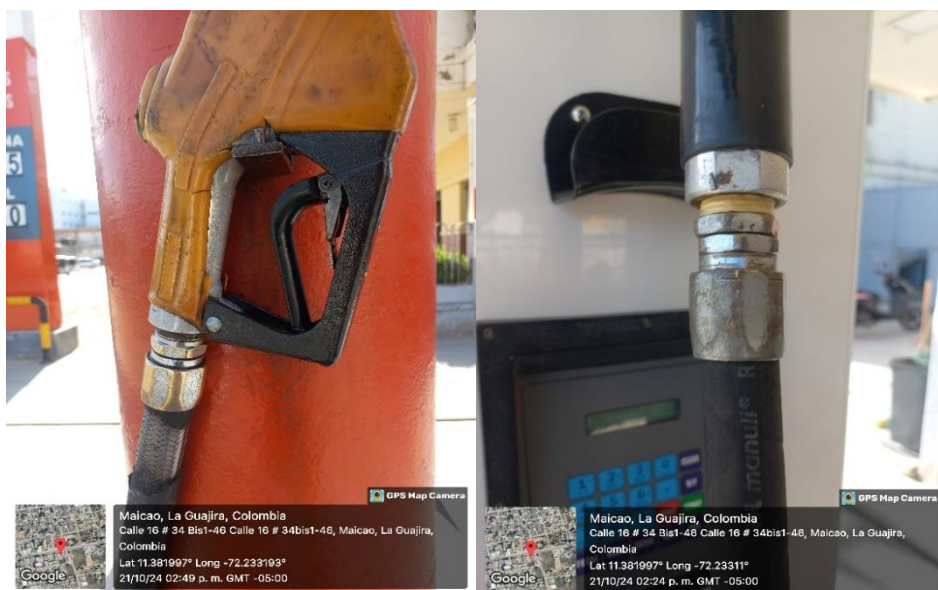
- Frente a los equipos de medición, se encuentran mangueras con empalmes y uso de teflón, de igual manera se encuentra una caja de contención con líquido dentro de ella.

### 2.1.3.4 Mangueras deterioradas y presencia de teflón

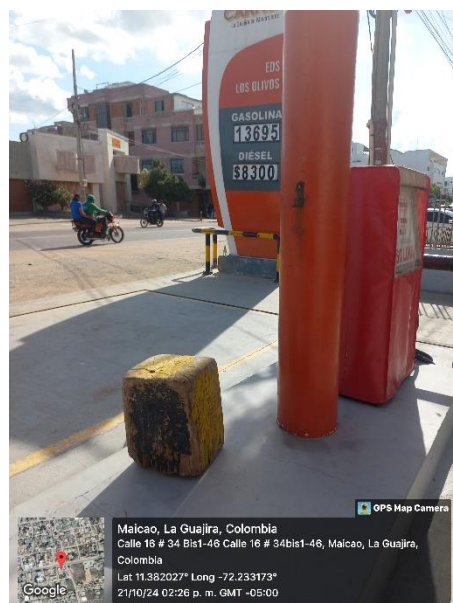
- En términos generales no cumplen con los requisitos de instalaciones contraincendios, a pesar de contar con extintores, no están dispuestos en las islas, oficinas de administración y espacios adicionales

#### 2.1.3.4 Ausencia de extintores en los Surtidores

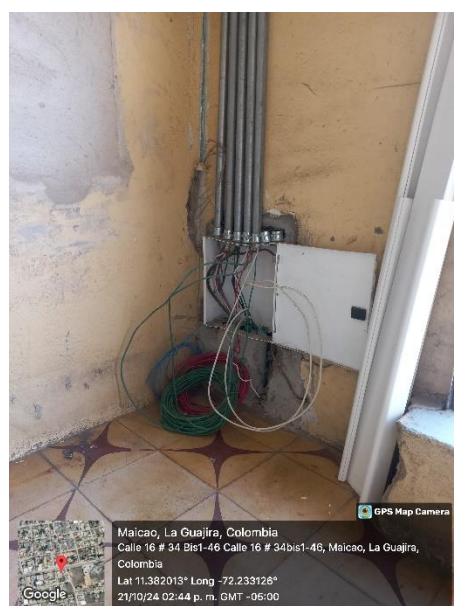
- Las islas no se encuentran a más de 6 metros de fuentes de ignición, el espacio es de 2mt entre las islas y la edificación más cercana
- Se encuentran cableados sin debida protección en el cuarto eléctrico

#### 2.1.1.1. 2.1.3.5. Cuarto eléctrico en mal estado

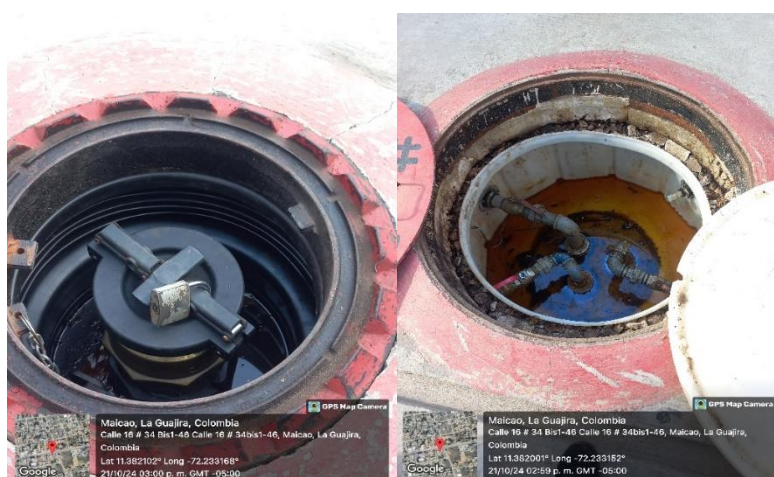
#### 2.1.1.2. 2.1.3.5. Liquido en bombas y bocas de llenado de tanques

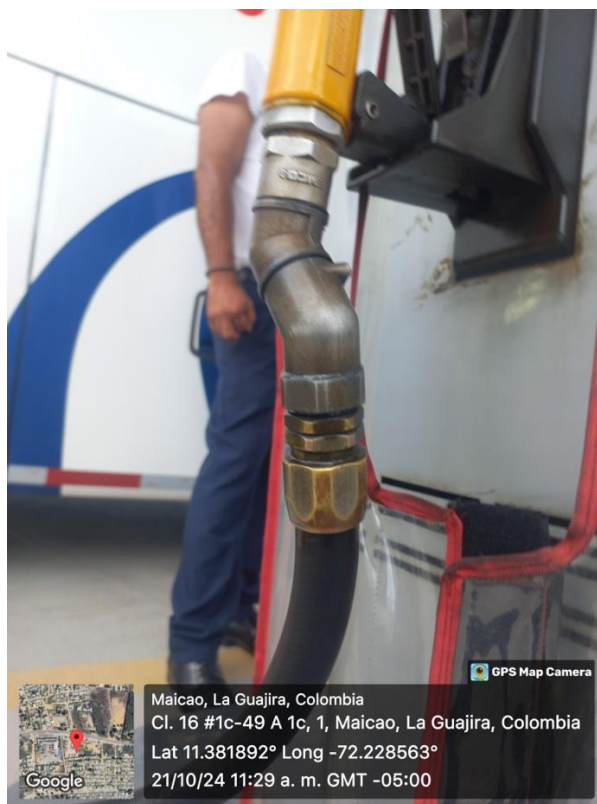
#### 2.2.3.1. Manguera con pequeña fuga

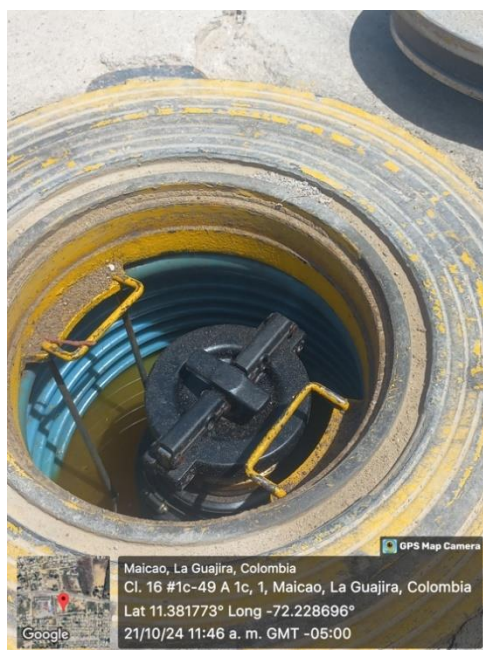
#### 2.2.3.2. presencia de líquido en las cajas contenedoras de los tanques y bombas

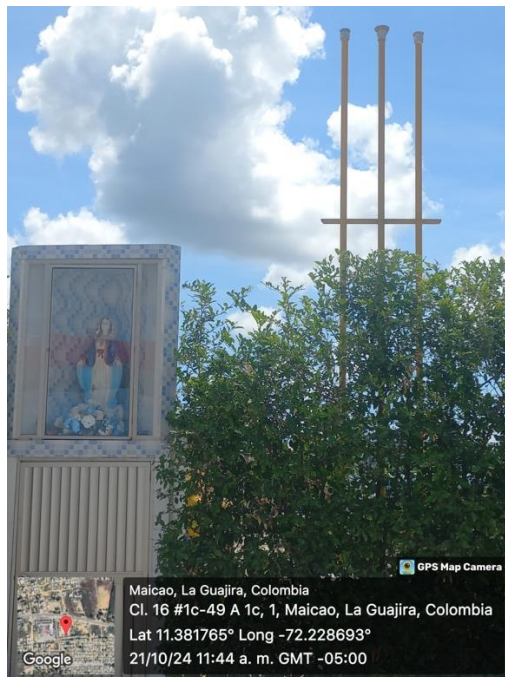
2.2.3.3. Las tuberías de desfogue se encuentran a menos de 15 metros de una fuente de ignición.

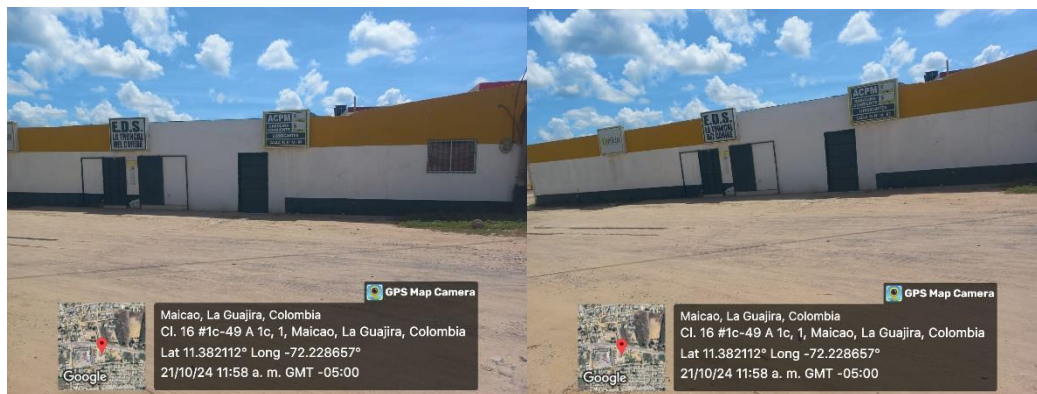
2.3.2.1 Fachada EDS Troncal del Caribe

No fue posible desarrollar la visita dado que el predio se encuentra cerrado y sin presencia de algún responsable, se realizó registro fotográfico de la fachada y de los tanques superficiales que se encuentran en el predio pero no fue posible diligenciar el formato de visita ni ingresar al predio. Según informa el administrador de la EDS La Milagrosa (predio vecino), al parecer el predio donde está la EDS La troncal del Caribe se encuentra en un proceso con la SAE y no funciona abierta al público desde hace aproximadamente 2 años.

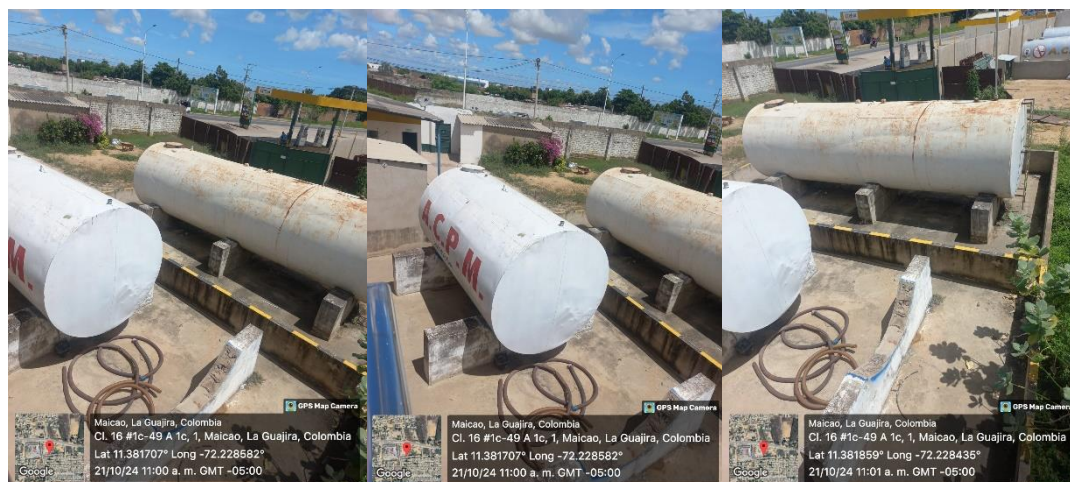
2.3.2.2. Evidencia de tanques tomada desde el predio vecino

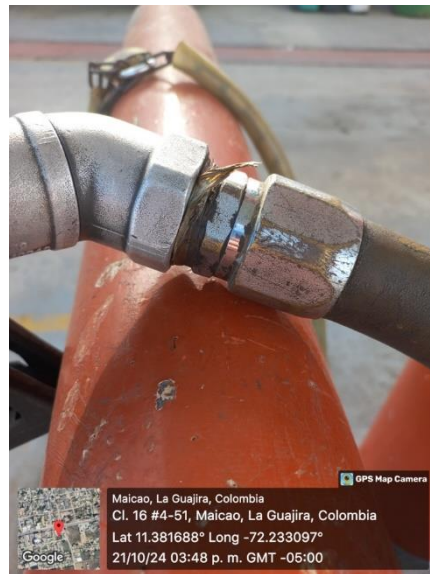
##### 2.4.3.1. Mangueras con evidencia de teflón

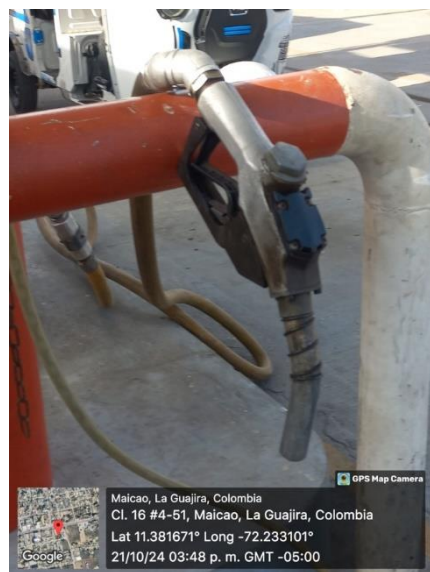
##### 2.4.3.1. Mangueras con incorrecta disposición

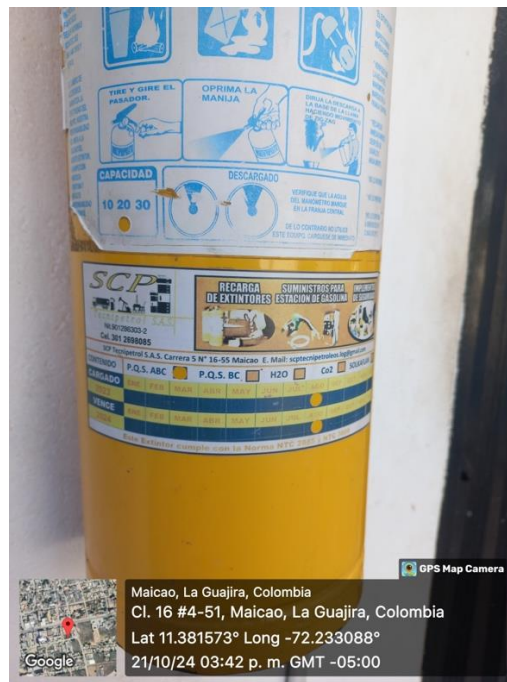
#### 2.4.3.2. Extintores vencidos

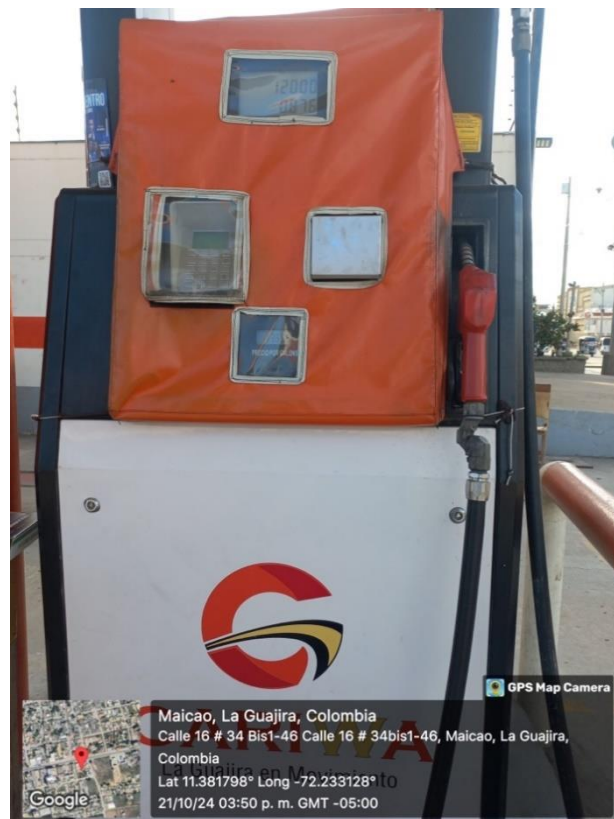
2.4.3.3.Surtidores en los cuales no es posible identificar el producto y valor del mismo en cada uno de los surtidores.

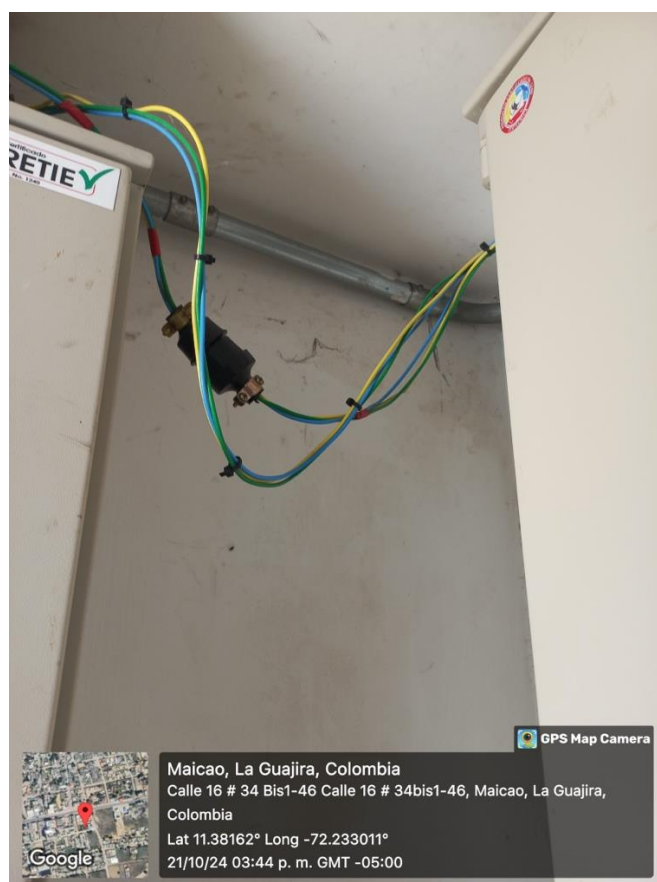
- o Se encuentran cableados sin debida protección en el cuarto eléctrico
  - o En términos generales no cumplen con los requisitos de instalaciones contraincendios, dado que los extintores se encuentran vencidos para recarga desde el mes de agosto 2024

#### 2.4.3.4. Cableados sin debida protección en el cuarto eléctrico

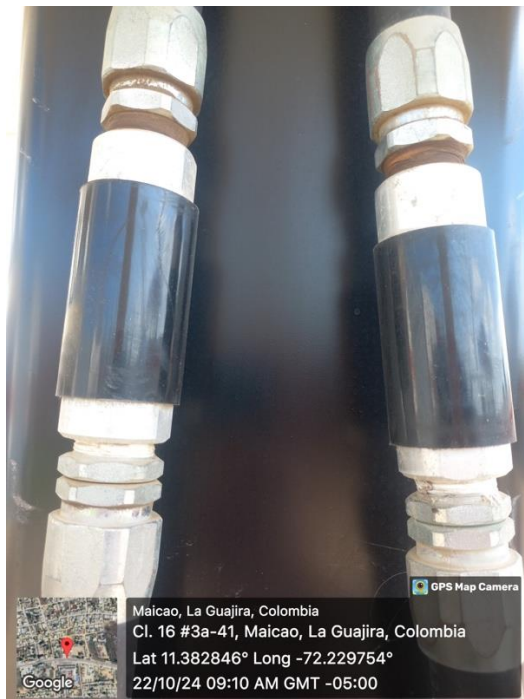
##### 2.5.3.1. Mangueras con evidencia de teflón

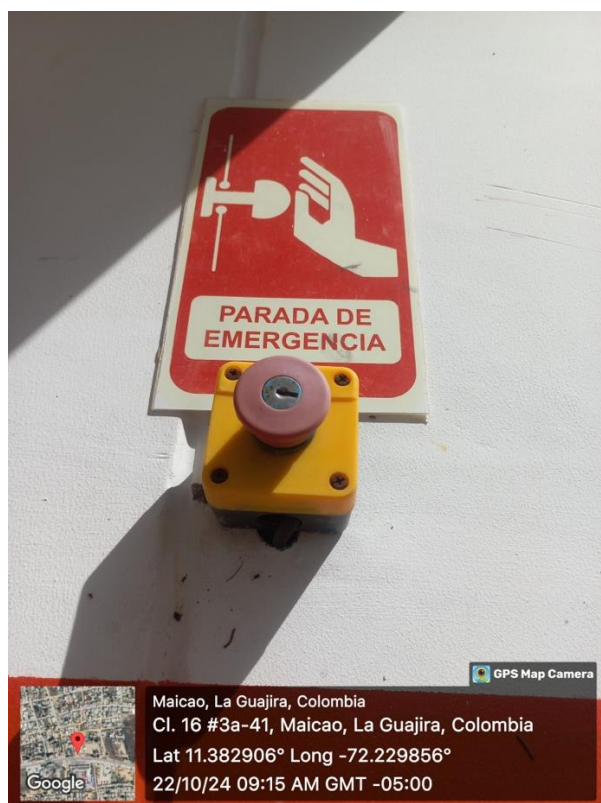
2.5.3.2. la parada de emergencia debe activarse con una llave.

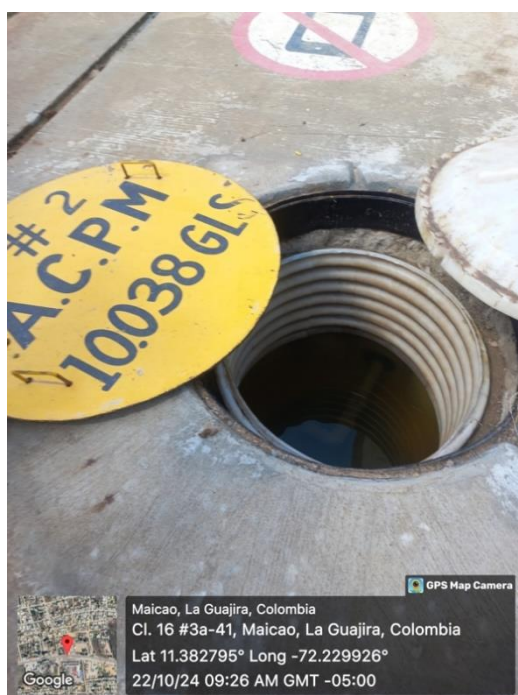
2.5.3.3. El tanque de Diesel está pendiente de arreglo por filtración de agua en la caja contenedora.

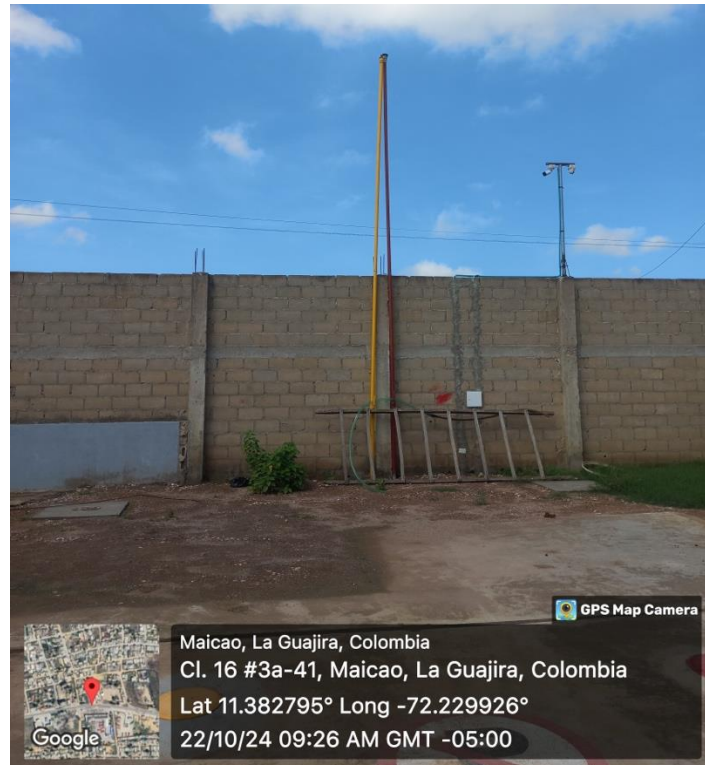
2.5.3.4. Las tuberías de desfogue de los tanques no se encuentran a menos de 15 metros de fuentes de ignición.

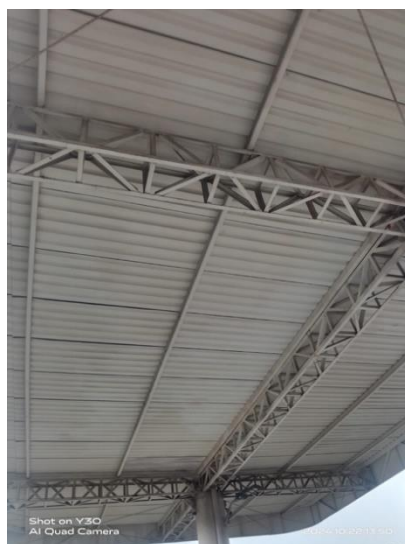
#### 2.6.3.1. Cubierta con goteras

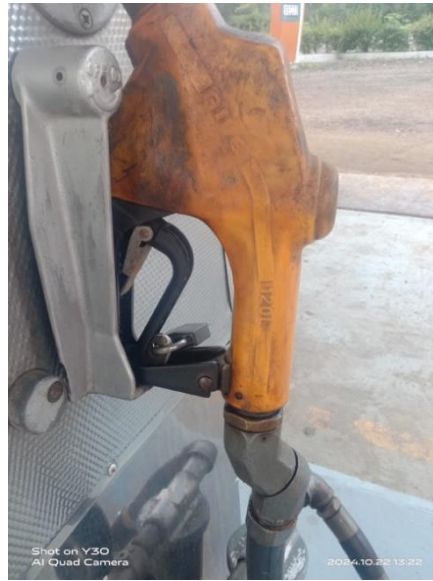
### 2.6.3.2 Mangueras con fuga

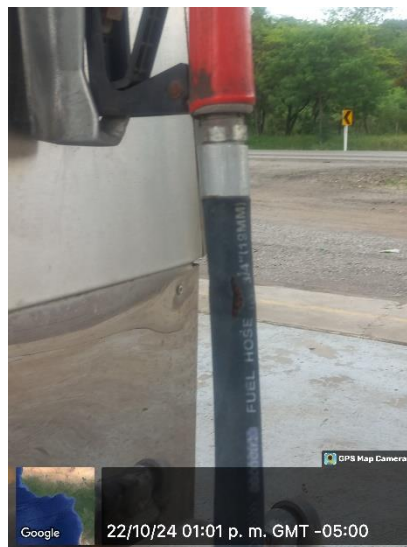
#### 2.7.3.3. Evidencia de desgaste de mangueras

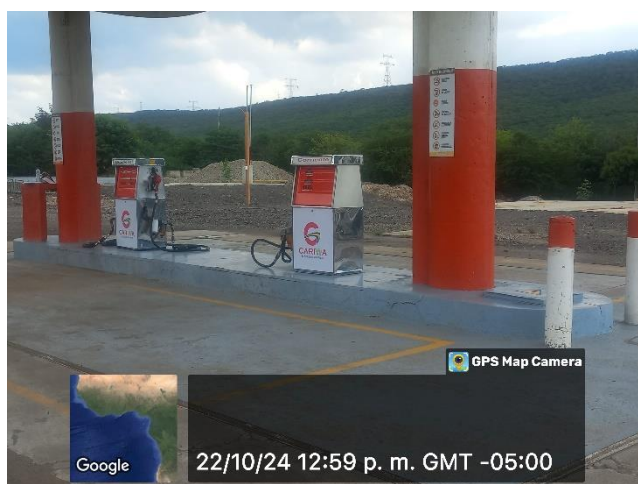
#### 2.7.3.4. Ausencia de extintores en los Surtidores

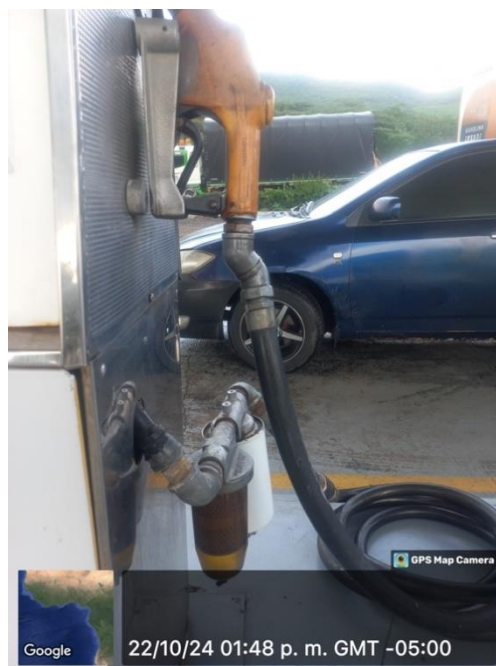
- o Se identifican fugas en al menos una manguera de los surtidores
  - o Durante la visita no se contaba con personal administrativo para la asistencia de la misma, la visita se realizó con acompañamiento del operario de la EDS

#### **2.8.3.1. Mangueras con fuga**

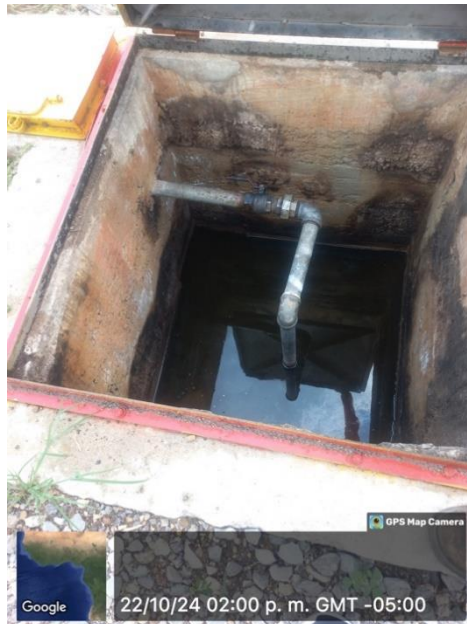
#### 2.8.3.2. Bombas contenedoras con presencia de líquido.

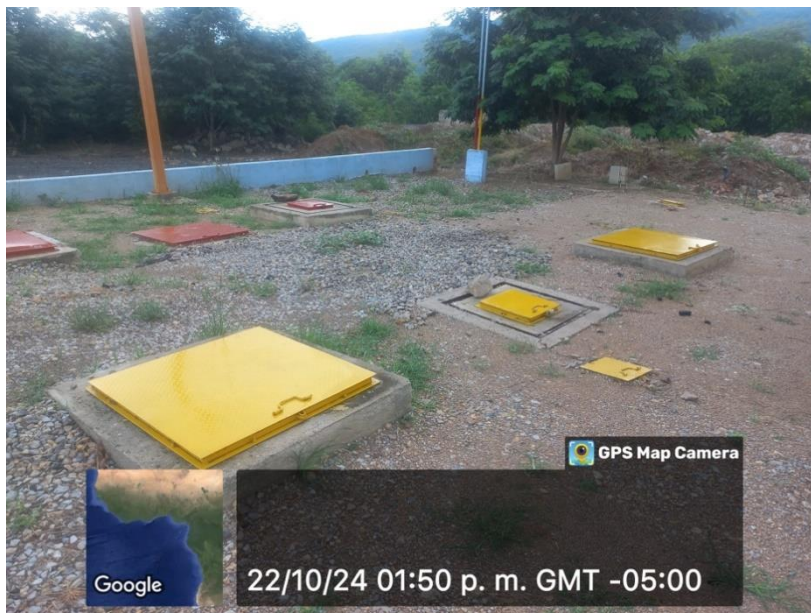
#### 2.8.3.4. Zona de tanques sin pavimentación

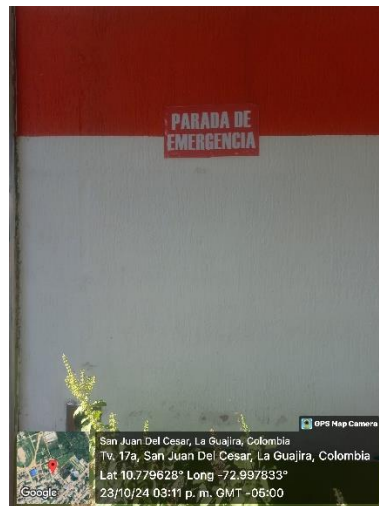
### 2.10.3.3. Evidencia ausencia parada de emergencias cerca a surtidores

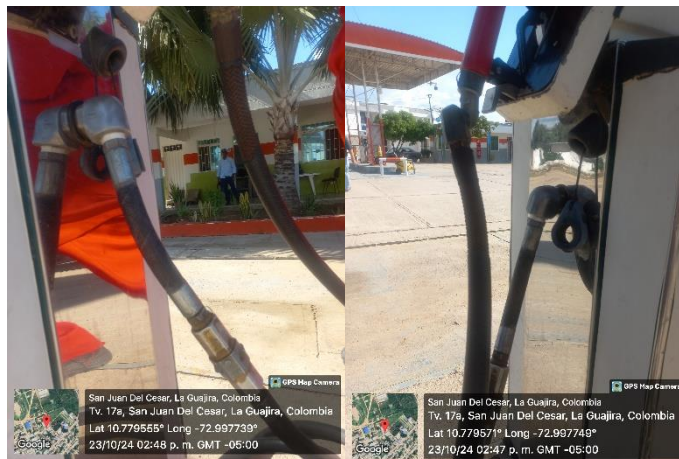
### 2.10.3.4. Evidencia teflón en mangueras y accesorios

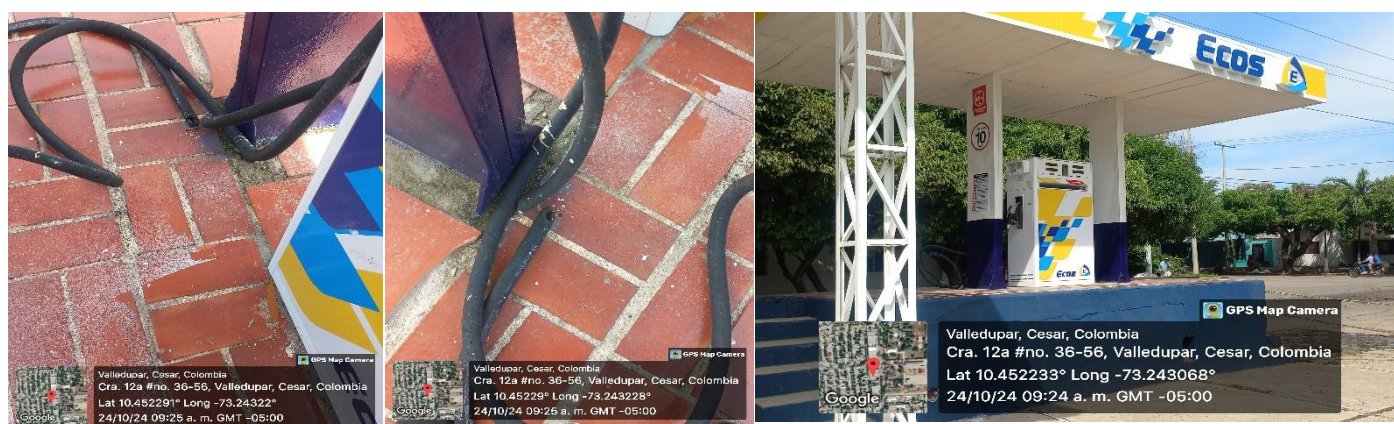
#### 2.11.3.2. Manguera cortada surtidor N° 3

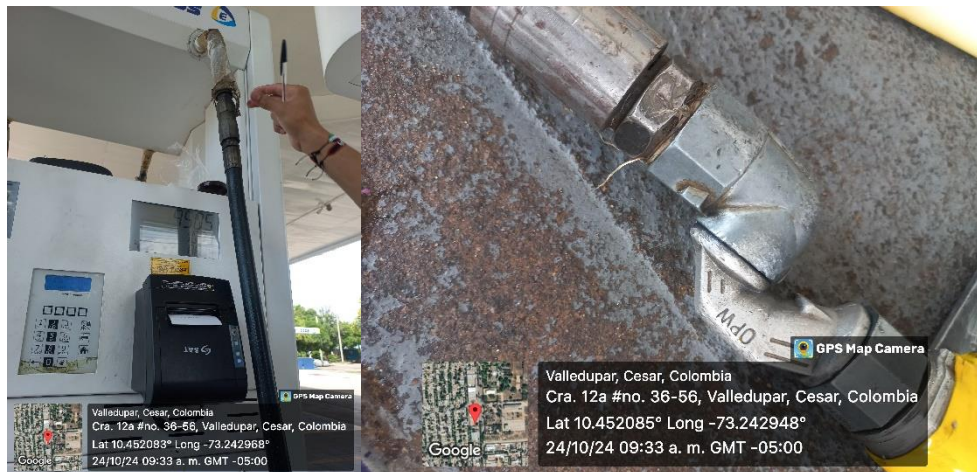
#### 2.11.3.3. Evidencia de teflón en accesorios de mangueras
