Fecha 11.06.2024

proyecto del centro de acopio mineral y  
mayorista del municipio de Ma. de O. de C.

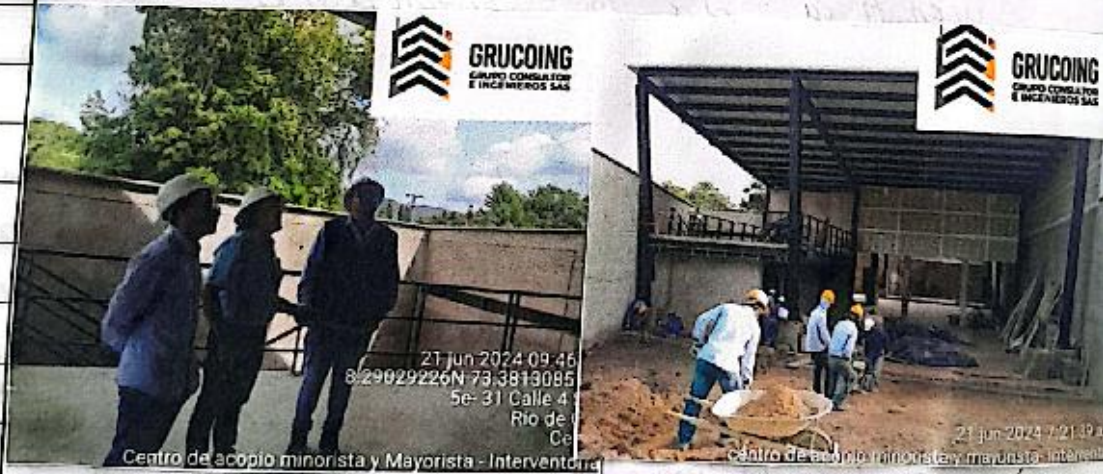
Adicionalmente se detecta oxidación en uno de los perfiles transversales de la estructura, indicando la falla de recubrimiento con anti corrosivo. por lo tanto se debe restaurar este elemento y luego aplicar un retoque de pintura.
