## CONSORCIO INTER AMV - ANEZGA

### INFORME FIAFINAL DE INTERVENTORIA

**AI CONTRATO DE OBRA PUBLICA No. 173-ICFE-2023, cuyo objeto es:**  
“MANTENIMIENTO A TODO COSTO DE LAS CUBIERTAS DE LOS EDIFICIOS DE APARTAMENTOS DE VIVIENDAS FISCALES PARA EL PERSONAL DE OFICIALES Y SUBOFICIALES EN BOGOTA Y A NIVEL NACIONAL GRUPO 2”.

Edificio Guatapurí (Valledupar)

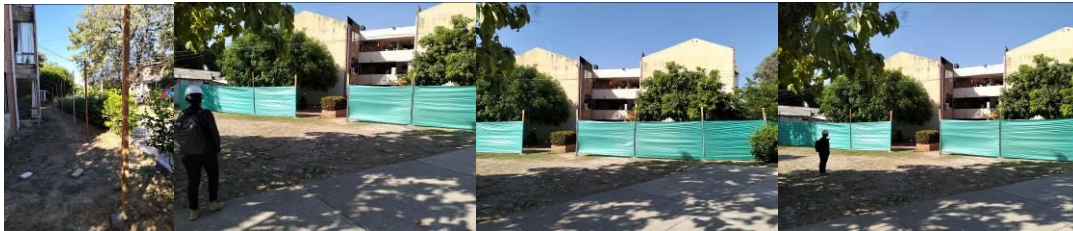
Imagen No. 2 – Cerramiento provisional en polisombra verde.

La interventoría en su seguimiento a la ejecución de esta actividad, evidencia que las herramientas y los EPPs utilizados por el personal de obra, cumplen con los requerimientos técnicos y de normatividad. Durante el presente periodo el contratista de obra realizó el cerramiento provisional a la edificación. Esta actividad se ejecutó en un 100%.

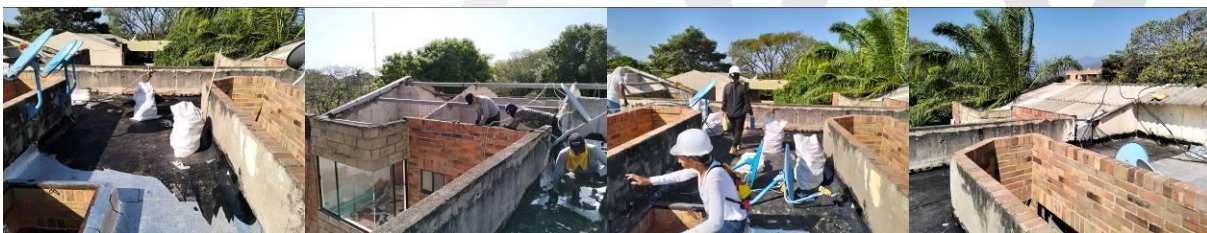
Imagen No. 3 – Demolición de manto existente en cubierta.

La interventoría en su seguimiento a la ejecución de esta actividad, evidencia que las herramientas y los EPPs utilizados por el personal de obra, cumplen con los requerimientos técnicos y de normatividad, al igual que se verifica que el personal que realiza esta actividad cuente con el curso de trabajo en alturas y que utilicen la línea de vida y los arneses para evitar cualquier accidente. El contratista de obra realiza la demolición y retiro del manto existente en cubierta. Esta actividad se ejecutó en un 100%.

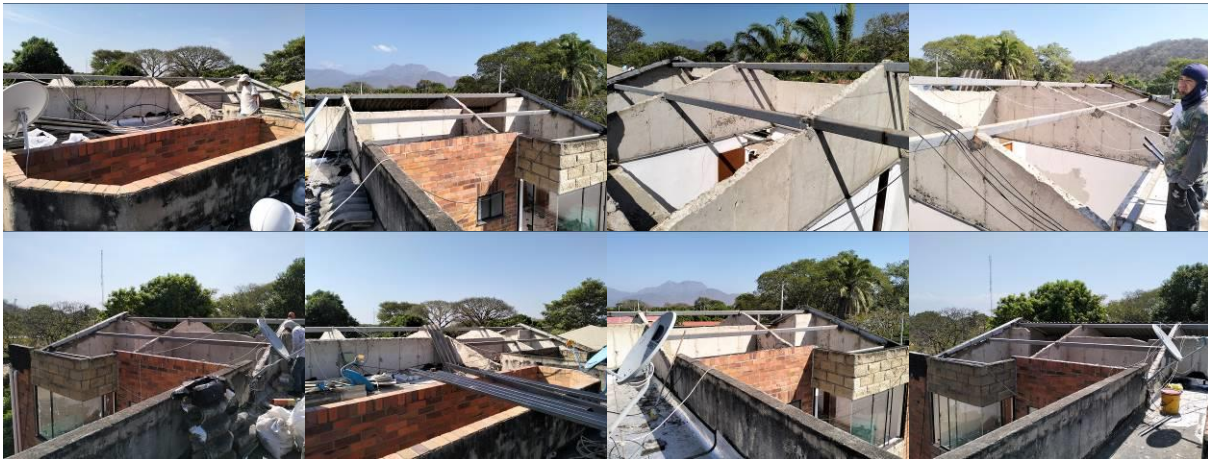
Imagen No. 4 – Desmonte de teja en cubierta.

La interventoría en su seguimiento a la ejecución de esta actividad, evidencia que las herramientas y los EPPs utilizados por el personal de obra, cumplen con los requerimientos técnicos y de normatividad, al igual que se verifica que el personal que realiza esta actividad cuente con el curso de trabajo en alturas y que utilicen la línea de vida y los arneses para evitar cualquier accidente. Durante el presente periodo el contratista de obra realizó el desmonte de las dos alas del edificio. Esta actividad quedó ejecutada en un 100%.

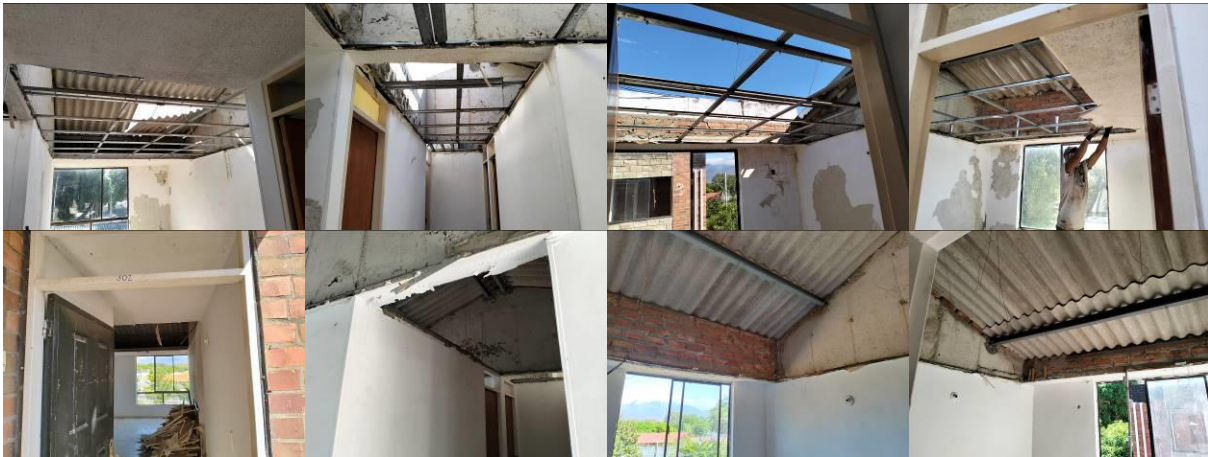
Imagen No. 5 – Desmonte de cielo raso y aparatos eléctricos.

Durante este periodo el contratista realizó el desmonte de lámina, estructura de cielo raso y aparatos eléctricos (luminarias) existente en habitaciones, baño, sala comedor y pasillos de los apartamentos 301, 302, 303 y 304. Estas actividades quedaron ejecutadas al 100%.

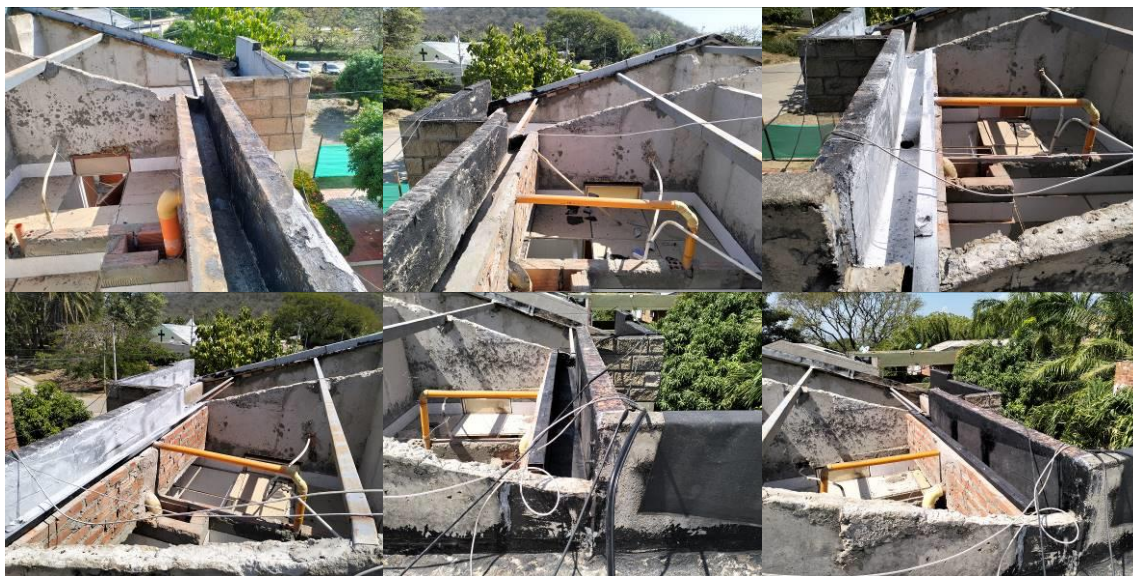
Imagen No. 6 – Instalación de salida de desagüe.

El contratista de obra realizó las salidas de desagüe correspondiente a las vigas canal de los apartamentos. Esta actividad quedó ejecutada al 100%.

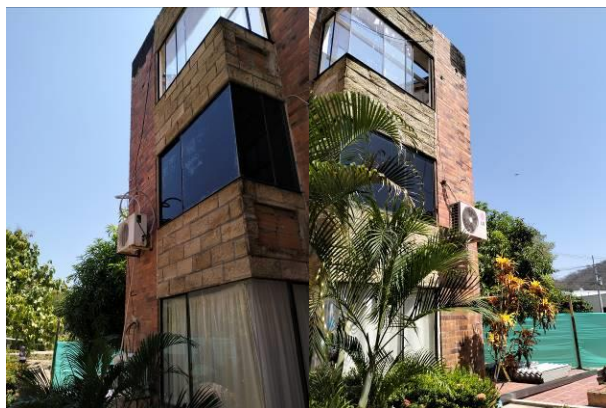
Imagen No. 7 – Desmonte de bajantes de aguas lluvias.

La interventoría en su seguimiento a la ejecución de esta actividad, evidencia que las herramientas y los EPPs utilizados por el personal de obra, cumplen con los requerimientos técnicos y de normatividad, al igual que se verifica que el personal que realiza esta actividad cuente con el curso de trabajo en alturas y que utilicen la línea de vida y los arneses para evitar cualquier accidente. El contratista de obra realizó el desmonte de los bajantes de aguas lluvias ubicados en las fachadas del edificio. Esta actividad quedó ejecutada al 100%.

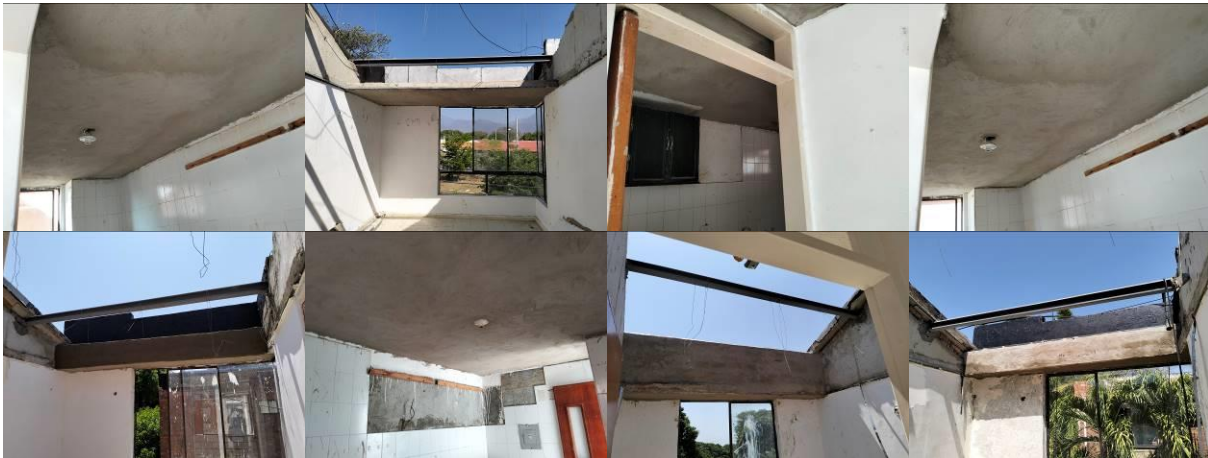
Imagen No. 8 – Pañete liso 1:3 en muros interiores y bajo placa de apartamentos.

El contratista de obra realizó la aplicación de pañete liso 1:3 bajo placa en cocina, hall de entrada, sección de sala y habitaciones de los apartamentos. Esta actividad quedó ejecutada al 100%.

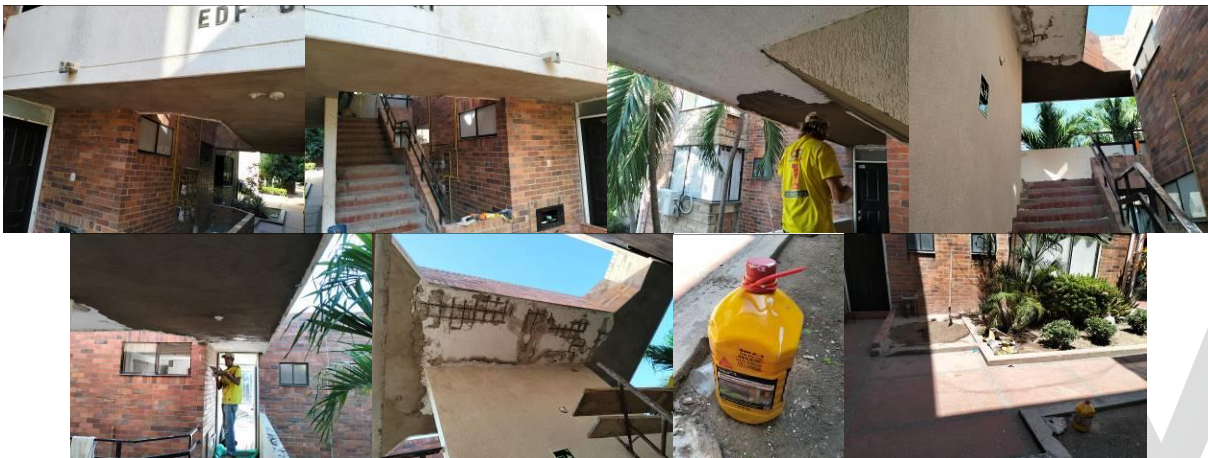
Imagen No. 9 – Pañete de fachada bajo placa de zonas comunes del edificio.

La interventoría en su seguimiento a la ejecución de esta actividad, evidencia que las herramientas y los EPPs utilizados por el personal de obra, cumplen con los requerimientos técnicos y de normatividad, al igual que se verifica que el personal que realiza esta actividad cuente con el curso de trabajo en alturas y que utilicen la línea de vida y los arneses para evitar cualquier accidente. Durante el presente periodo el contratista de obra realizó la escarificación y posterior aplicación de pañete bajo placa en las zonas comunes de los pisos 1, 2 y 3 de la edificación. Esta actividad se ha ejecutado a un 100%.

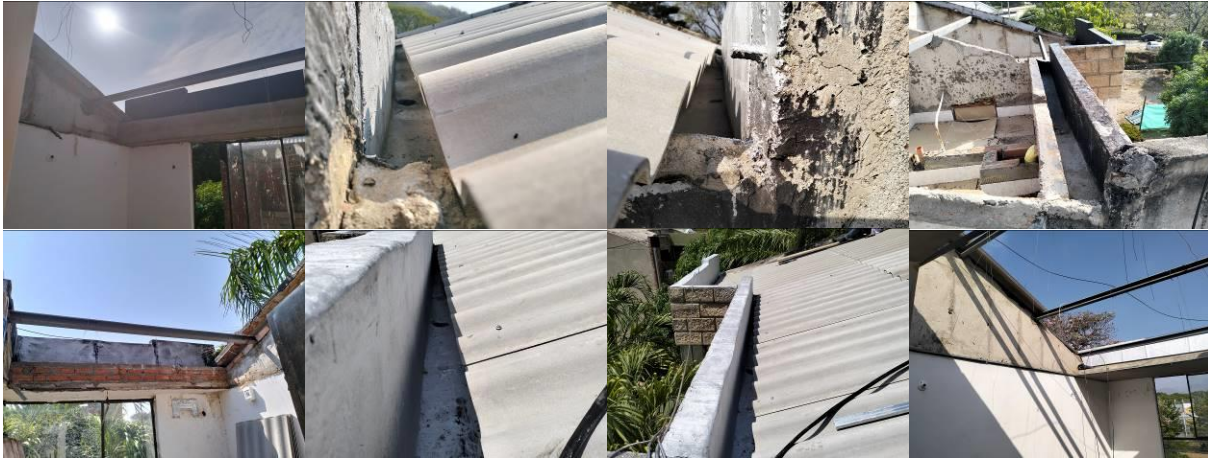
Imagen No. 10 – Impermeabilización de viga canal perimetral en cubierta.

de trabajo en alturas y que utilicen la línea de vida y los arneses para evitar cualquier accidente. El contratista de obra realizó la impermeabilización de las vigas canales perimetrales de la cubierta para ambas alas del edificio, tanto la sur que cubre los apartamentos 01 y 03, y la norte que cubre los apartamentos 02 y 04. Esta actividad se ejecutó en un 100%.

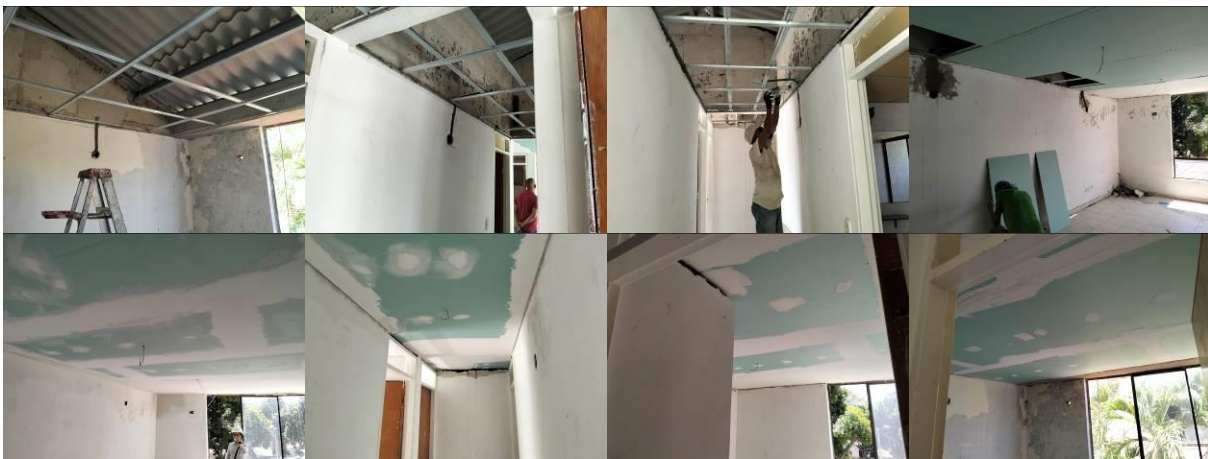
Imagen No. 11 – Instalación de estructura y lámina y aplicación de primera capa de acabado en cielo raso.

Durante el presente periodo el contratista de obra realizó la instalación de estructura y lámina de cielo raso en las áreas de habitaciones, pasillo y sala comedor de los apartamentos 301, 302, 303 y 304 del edificio. Así mismo, realizó las actividades de enmasillado, lijado y aplicación de primera mano de pintura en las áreas mencionadas anteriormente. La actividad presenta un avance del 100%.

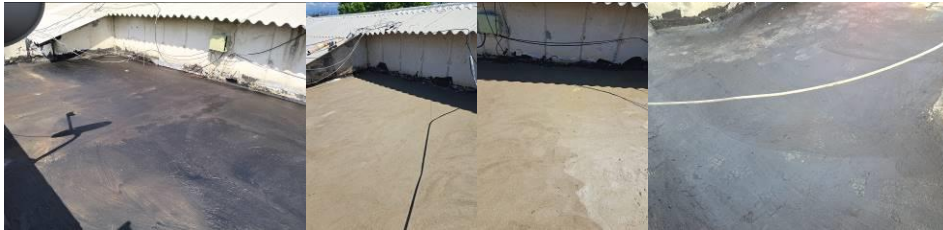
Imagen No. 12 – Alistado y nivelación de pisos mortero 1:4 impermeabilizado en placa de cubierta.

Durante el presente periodo el contratista de obra realizó el alistado y nivelación de piso con plantilla en mortero 1:4 impermeabilizado en el área de cubierta que corresponde a placa de concreto. Esta actividad quedó ejecutada al 100%.

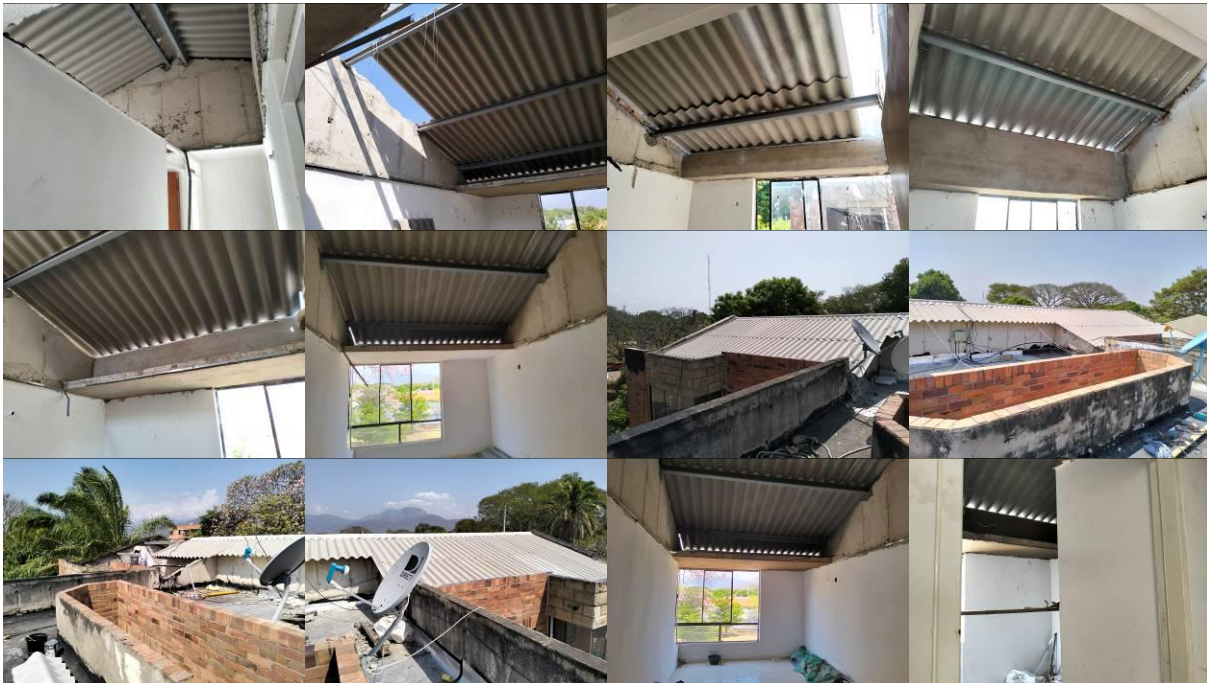
Durante el presente periodo el contratista de obra realizó el suministro e instalación de caballete y teja de ambas alas del edificio, tanto la sur que cubre los apartamentos 01 y 03, y la norte que cubre los apartamentos 02 y 04. Ambas actividades se ejecutaron en un 100%.

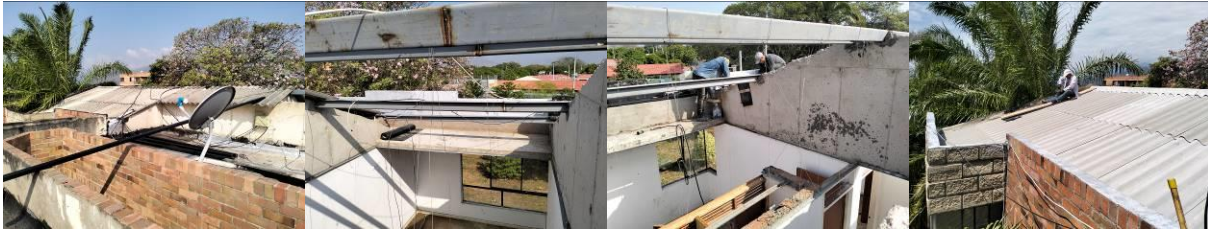
Imagen No. 13 – Instalación de estructura perfil rectangular, accesorios en acero A-36, anclaje epóxico de ½" y mortero 1:4 para cubrimiento de ondulaciones de la teja en el perímetro de la cubierta.

Durante el periodo del presente informe, el contratista de obra realizó la instalación de perfiles adicionales a los existentes para mejorar la estructura metálica de la cubierta, así como, los anclajes y los accesorios de acero necesarios para la correcta instalación del mismo. Por otra parte, realizó el cubrimiento de las ondulaciones de la teja con mortero 1:4 a lo largo del perímetro de ambas alas de la cubierta.
